# Ruimtelijke onderbouw

Slopen kassen, saneren bedrijfsbebouwing, omzetten bedrijfswoning naar  
burgerwoning en nieuwbouw woning, perceel Mennonietenbuurt 116a te Amstelhoek  
(gemeente De Ronde Venen)

December 2018

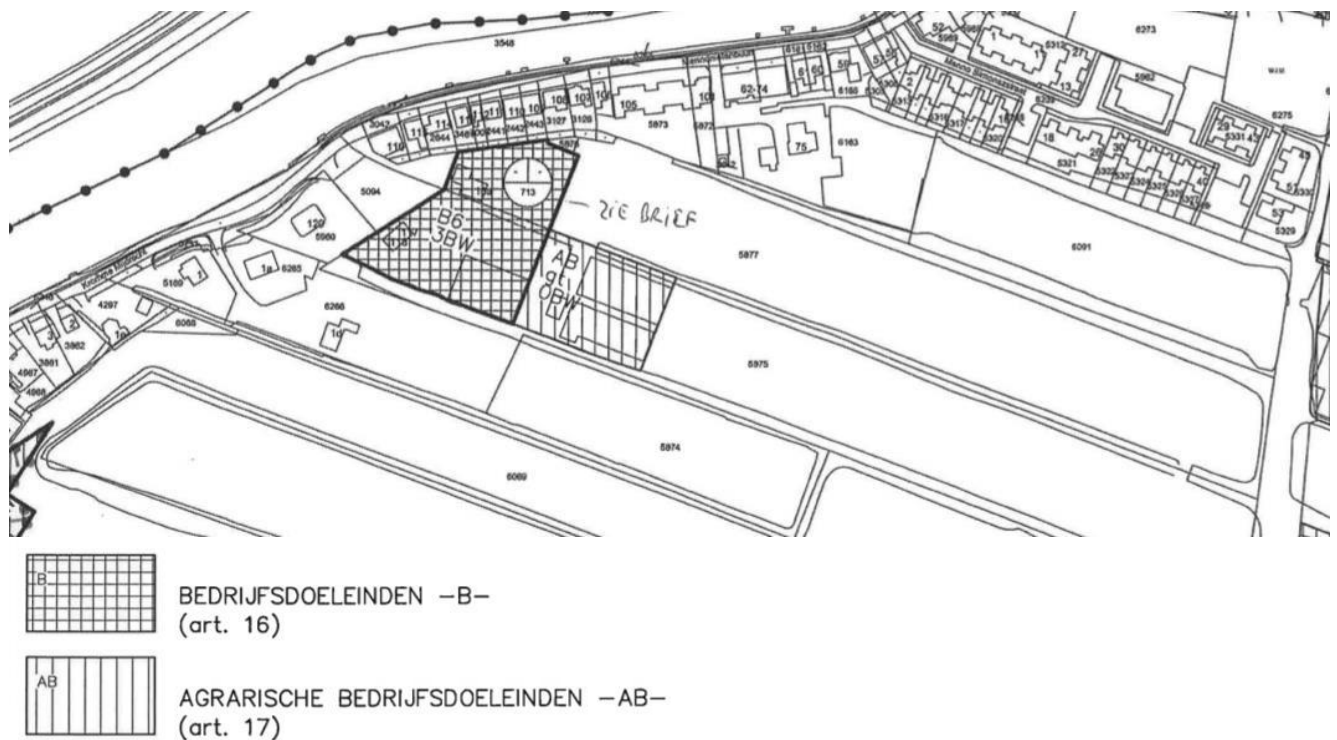
figuur 1.2

Het vigerende planologische regime is de Beheersverordening Buitengebied, vastgesteld op 28 september 2017. Hiermee is de werking van het bestemmingsplan 'Buitengebied De Ronde Venen' verlengd. Dit bestemmingsplan is van toepassing voor het westelijke gedeelte van het buitengebied van de gemeente De Ronde Venen en werd in september 2007 onherroepelijk. In dit plan geldt voor het perceel Mennonietenbuurt 116a een bestemming 'bedrijfsdoeleinden-B' en 'Agrarische doeleinden'. Op grond van de vigerende planologische regeling is slechts een tuinbouwbedrijf met één bedrijfswoning toegestaan. De vigerende planologische situatie is weergegeven in figuur 1.2.

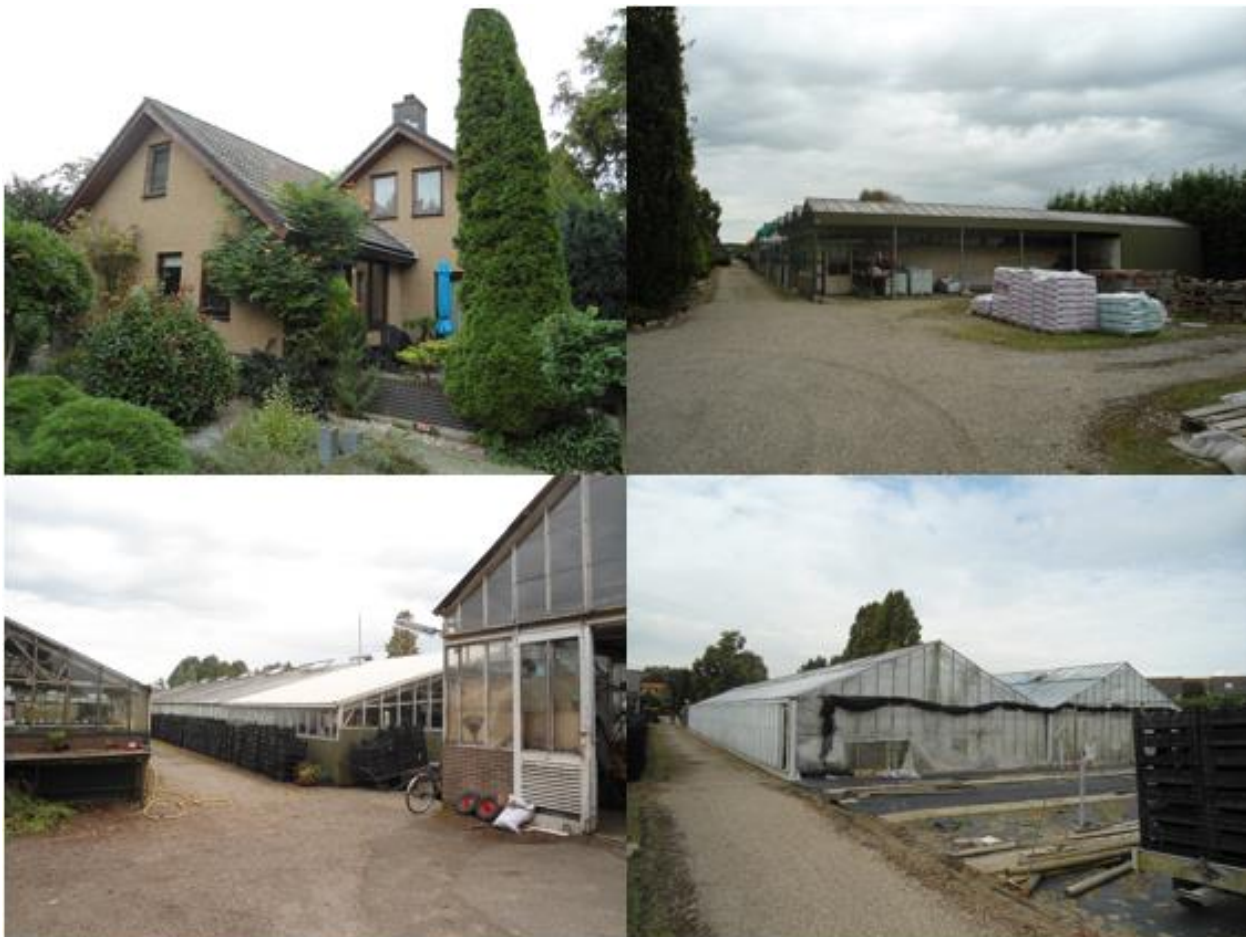
Figuur 2.3 foto's bestaande situatie bedrijfswoning, schuren en kassen

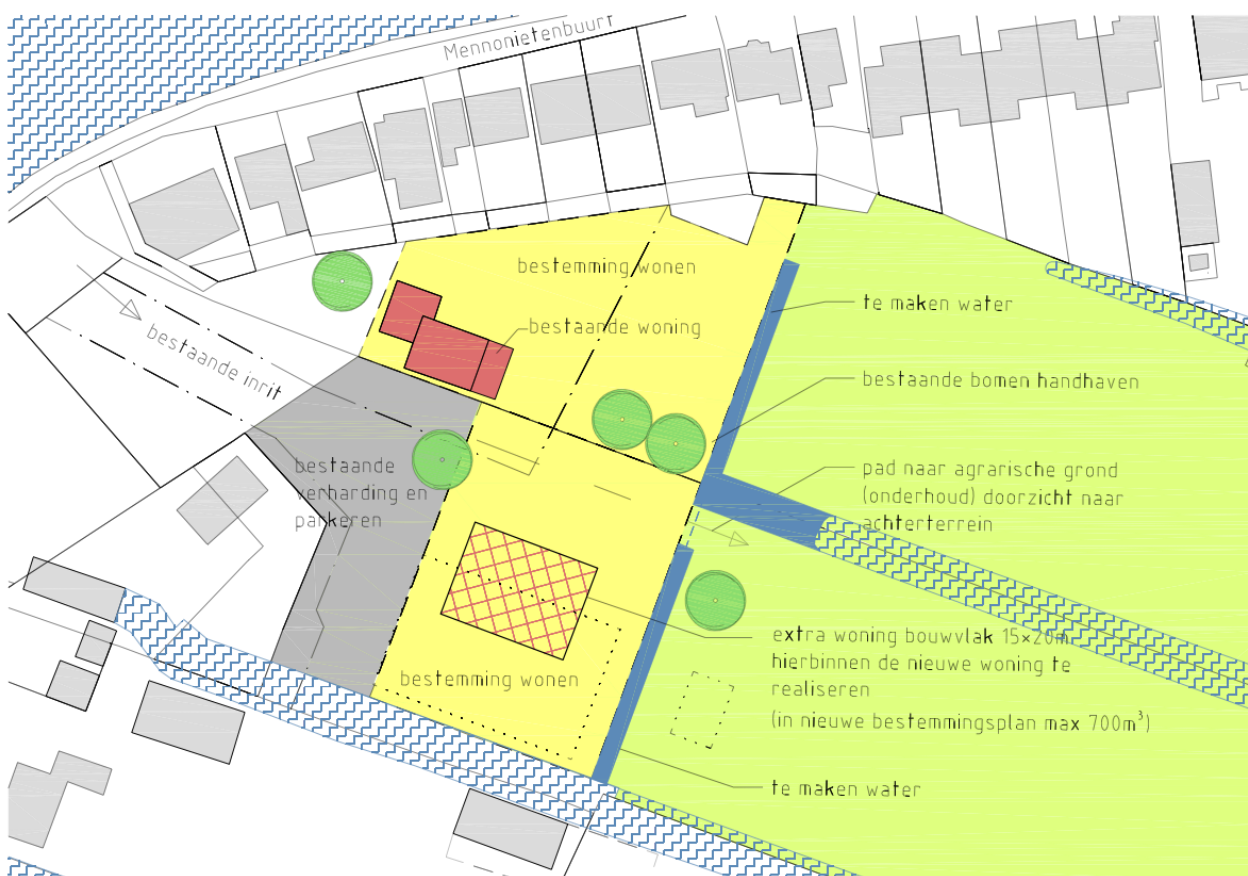
figuur 2.7 nieuwe situatie (ingezoomd)

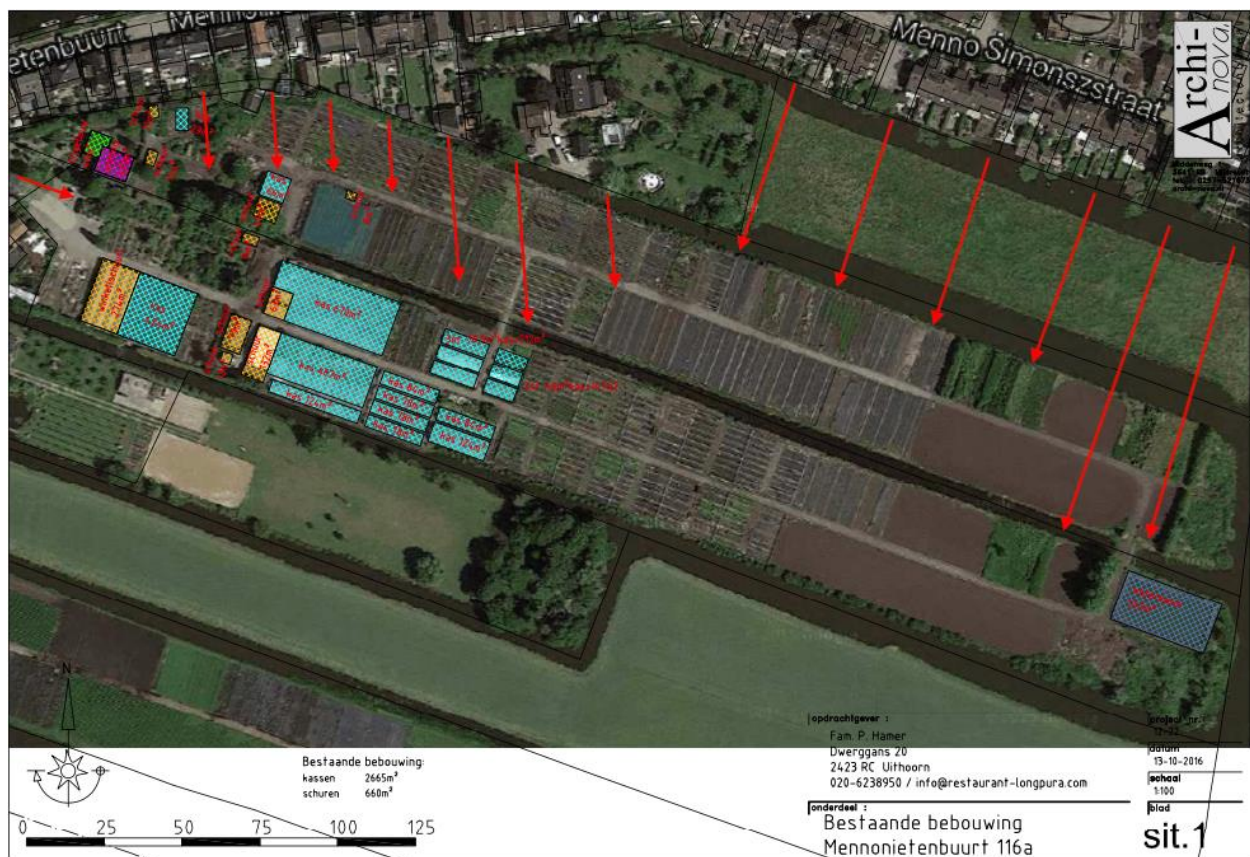
In figuur 3.1 en 3.2. zijn de zichtlijnen weergegeven in de oude en de nieuwe situatie.

Figuur 3.1 zichtlijnen bestaande situatie

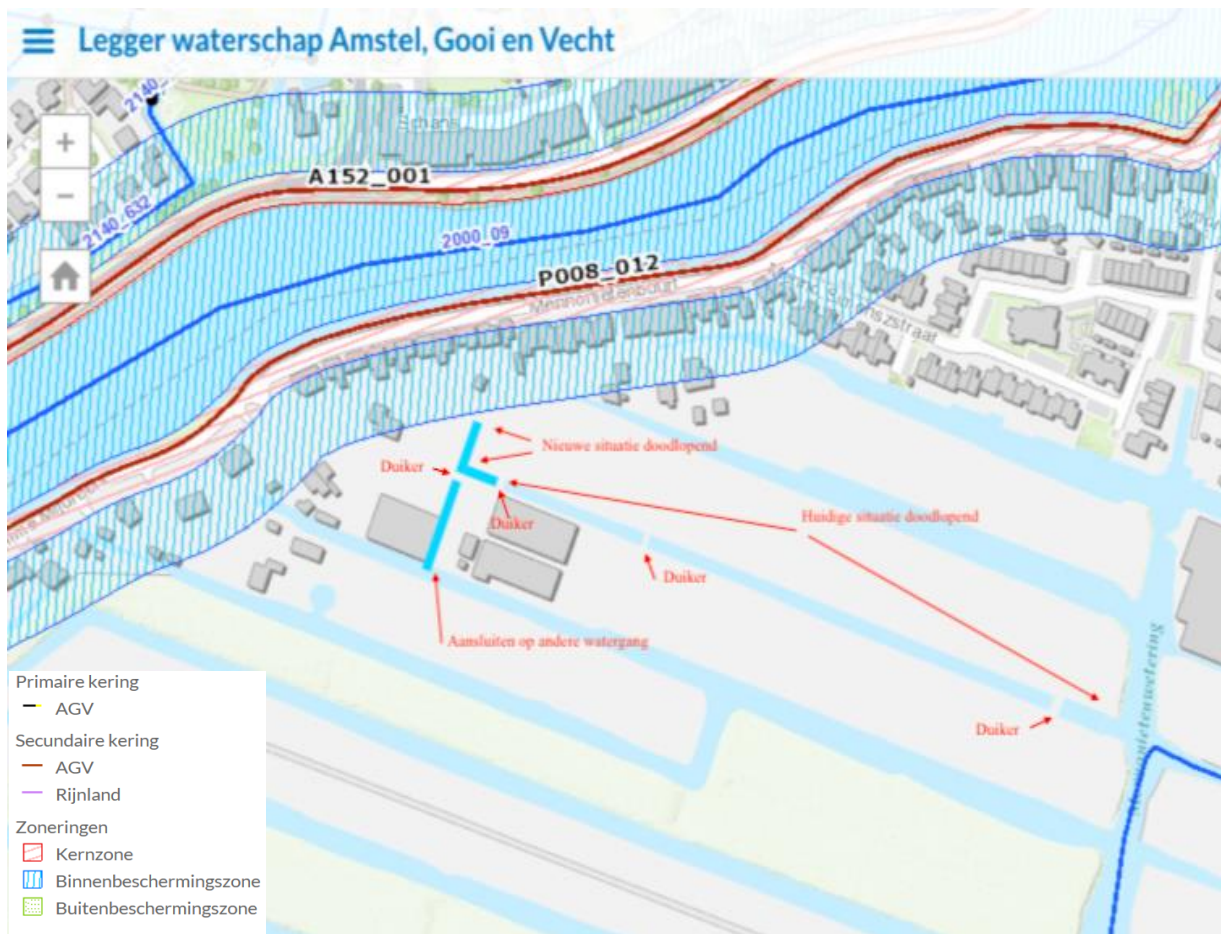
Het waterschap heeft in een legger de afmetingen vastgelegd van primaire waterkeringen, keringen en beschermingszones. Op figuur 4.1 is het plangebied weergegeven binnen de legger van het waterschap. Hierop is aangegeven waar de locatie van de nieuwe watergangen en nieuw aan te leggen duikers zich zullen bevinden na uitvoering van het plan.

Figuur 4.1 nieuwe situatie watergangen met duikers

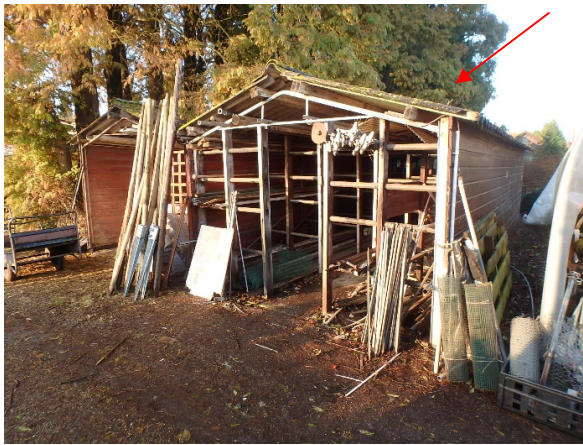
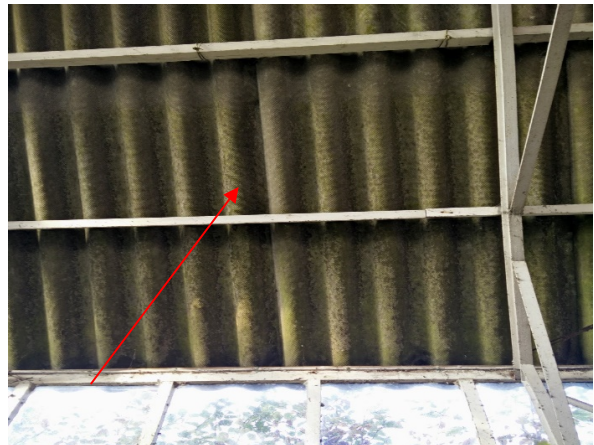
Schuur 3 ca 65m<sup>2</sup>, schuur 6 ca 80m<sup>2</sup>, kas 5 ca 25m<sup>2</sup>

Wij adviseren aan de asbesthoudende toepassing geen werkzaamheden te (laten) verrichten. De verwijdering van deze asbesthoudende toepassing kan niet zonder schade aan het asbesthoudende materiaal toe te brengen, hierdoor komt de sanering in Risicoklasse 2. De sanering dient te geschieden door een SC-530 gecertificeerd bedrijf.

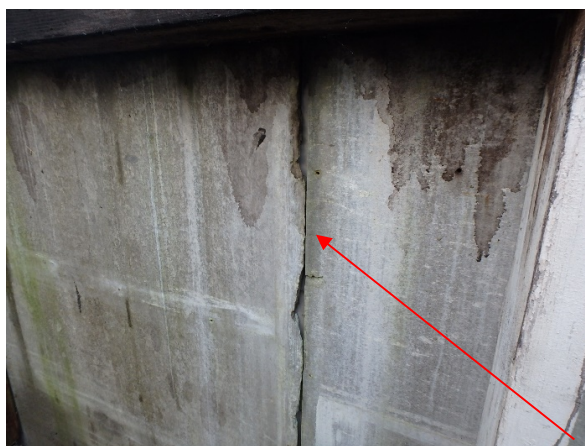
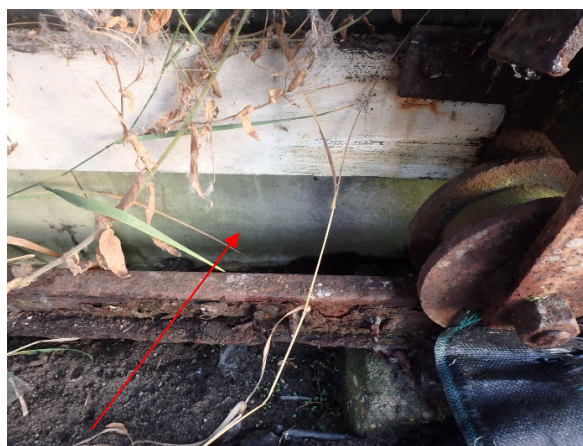
Kas 4 ca 120m<sup>1</sup>, kas 5 ca 80m<sup>1</sup>

Wij adviseren aan de asbesthoudende toepassing geen werkzaamheden te (laten) verrichten. De verwijdering van deze asbesthoudende toepassing kan niet zonder schade aan het asbesthoudende materiaal toe te brengen, hierdoor komt de sanering in Risicoklasse 2. De sanering dient te geschieden door een SC-530 gecertificeerd bedrijf.

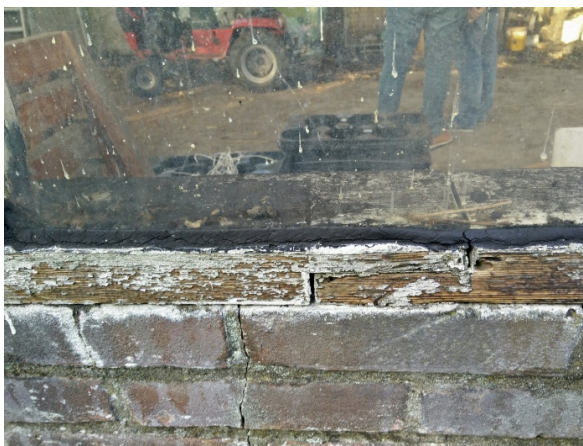
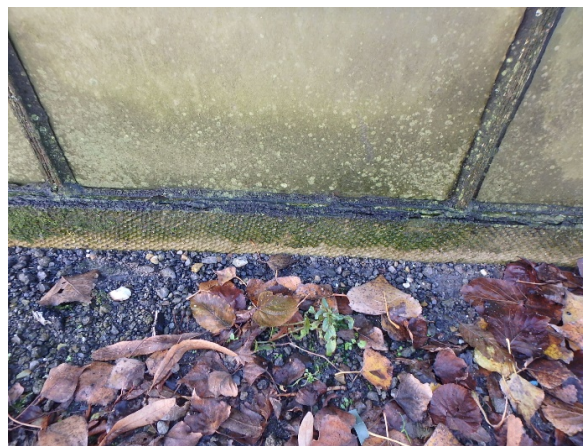
Omdat de aanwezigheid van asbest moeilijk is aan te tonen in kit / stopverf zijn van elk bouwwerk op verschillende plekken monsters genomen en dit is aangeboden als verzamelmonster per bouwwerk bij het laboratorium.

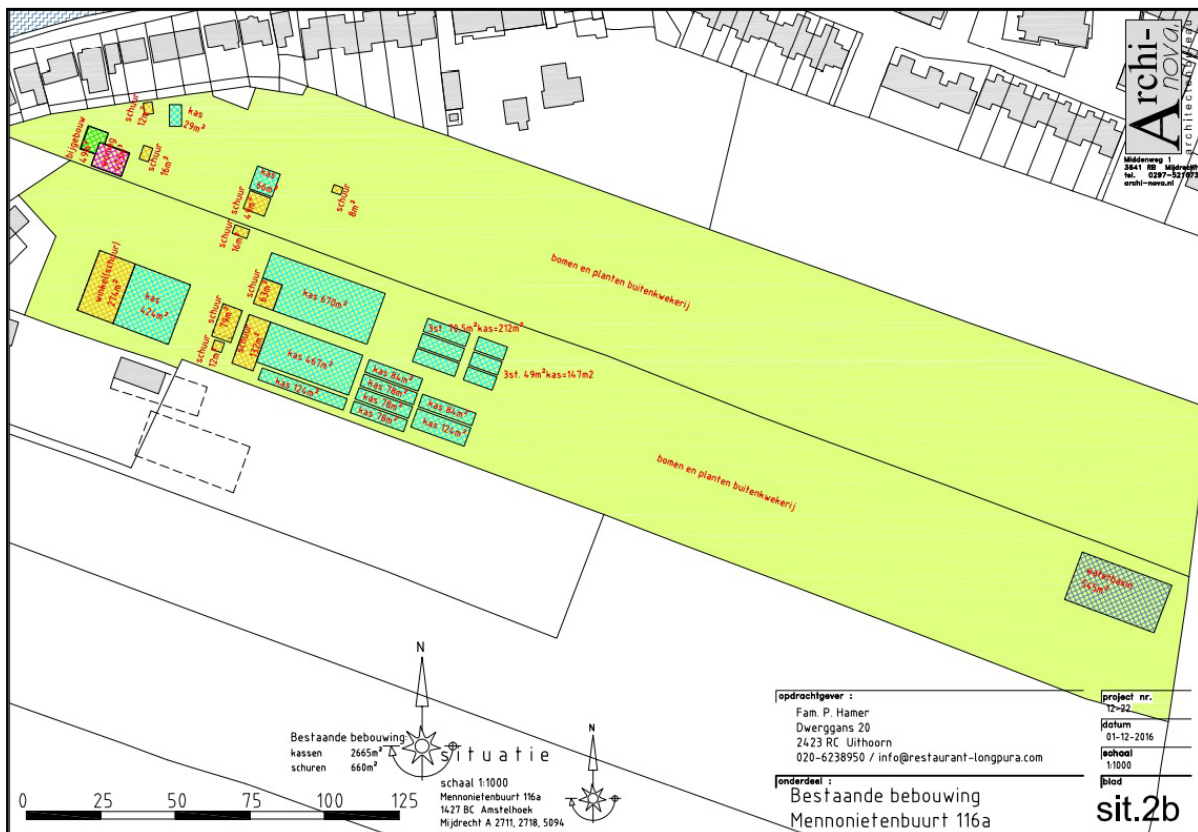
*Figuur: tekening bestaande situatie zoals aangeleverd door de opdrachtgever*

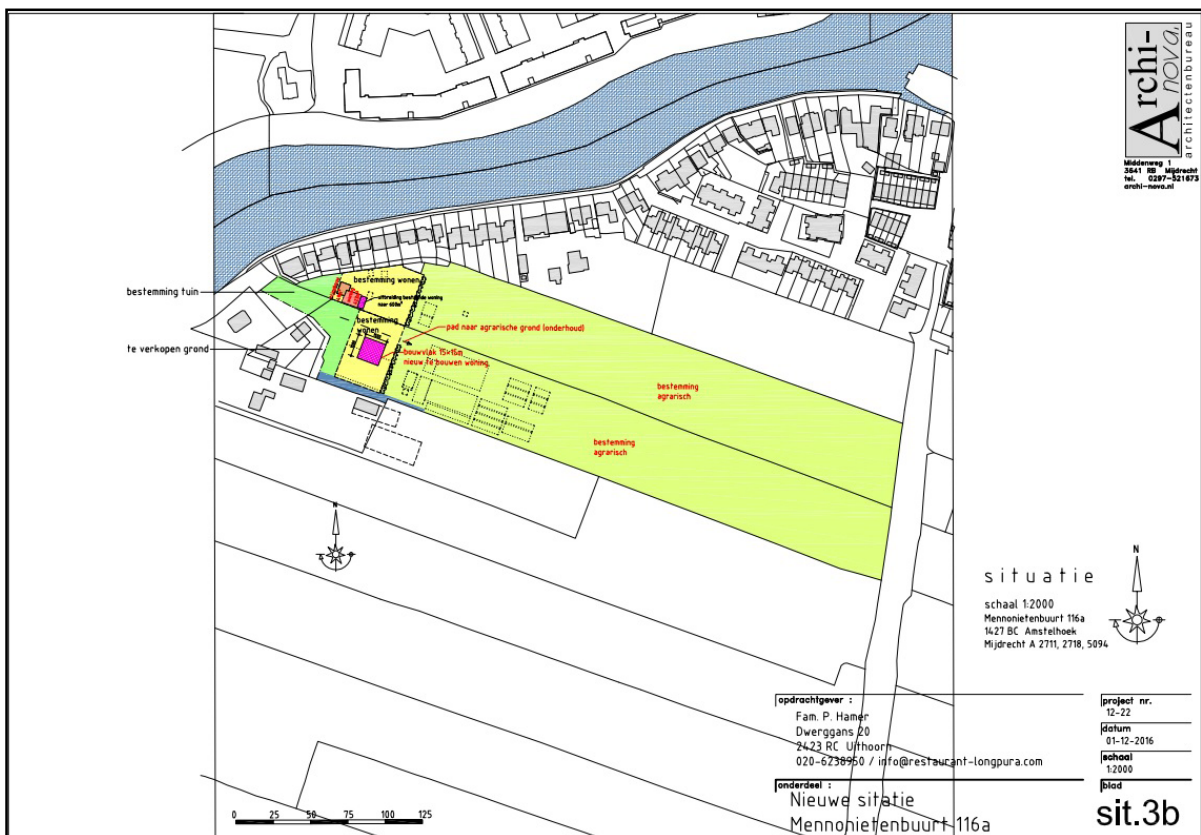
*Figuur: tekening nieuwe situatie zoals aangeleverd door de opdrachtgever*

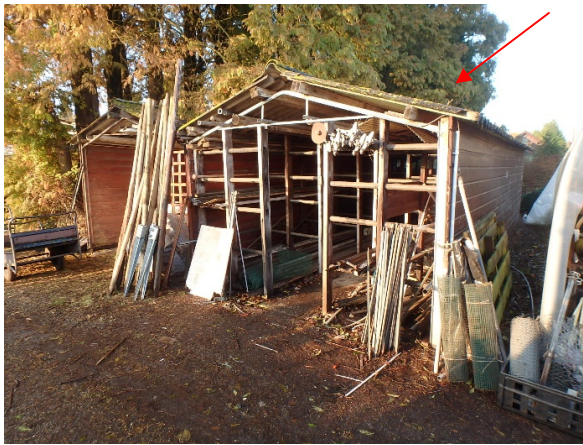
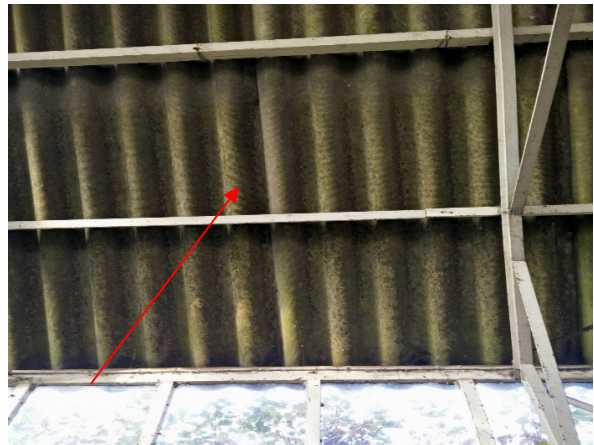
Schuur 3 ca 65m<sup>2</sup>, schuur 6 ca 80m<sup>2</sup>, kas 5 ca 25m<sup>2</sup>

Wij adviseren aan de asbesthoudende toepassing geen werkzaamheden te (laten) verrichten. De verwijdering van deze asbesthoudende toepassing kan niet zonder schade aan het asbesthoudende materiaal toe te brengen, hierdoor komt de sanering in Risicoklasse 2. De sanering dient te geschieden door een SC-530 gecertificeerd bedrijf.

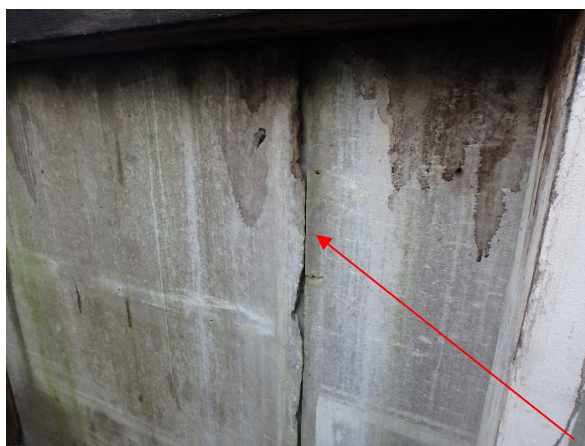
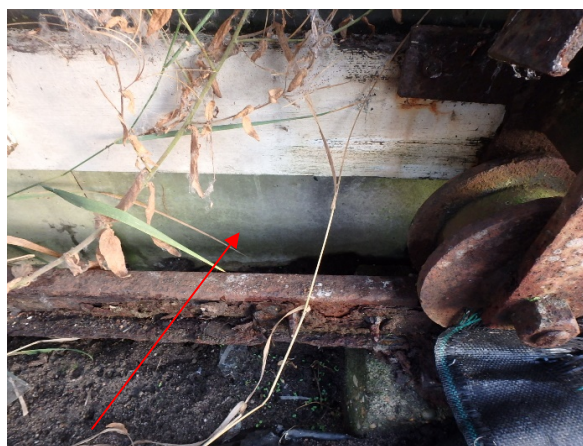
Kas 4 ca 120m<sup>1</sup>, kas 5 ca 80m<sup>1</sup>

Wij adviseren aan de asbesthoudende toepassing geen werkzaamheden te (laten) verrichten. De verwijdering van deze asbesthoudende toepassing kan niet zonder schade aan het asbesthoudende materiaal toe te brengen, hierdoor komt de sanering in Risicoklasse 2. De sanering dient te geschieden door een SC-530 gecertificeerd bedrijf.

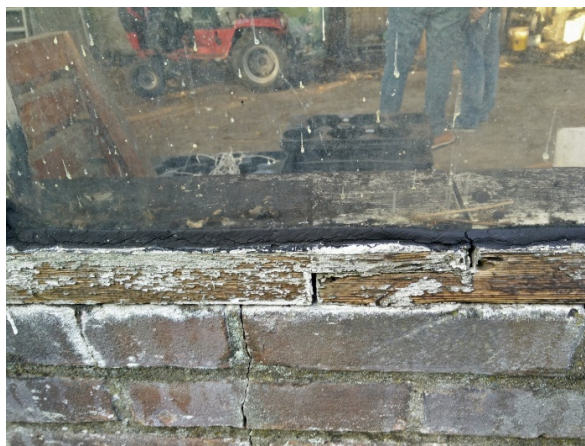
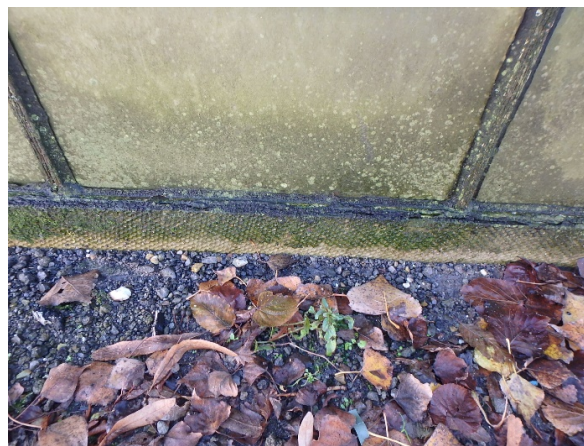
Omdat de aanwezigheid van asbest moeilijk is aan te tonen in kit / stopverf zijn van elk bouwwerk op verschillende plekken monsters genomen en dit is aangeboden als verzamelmonster per bouwwerk bij het laboratorium.

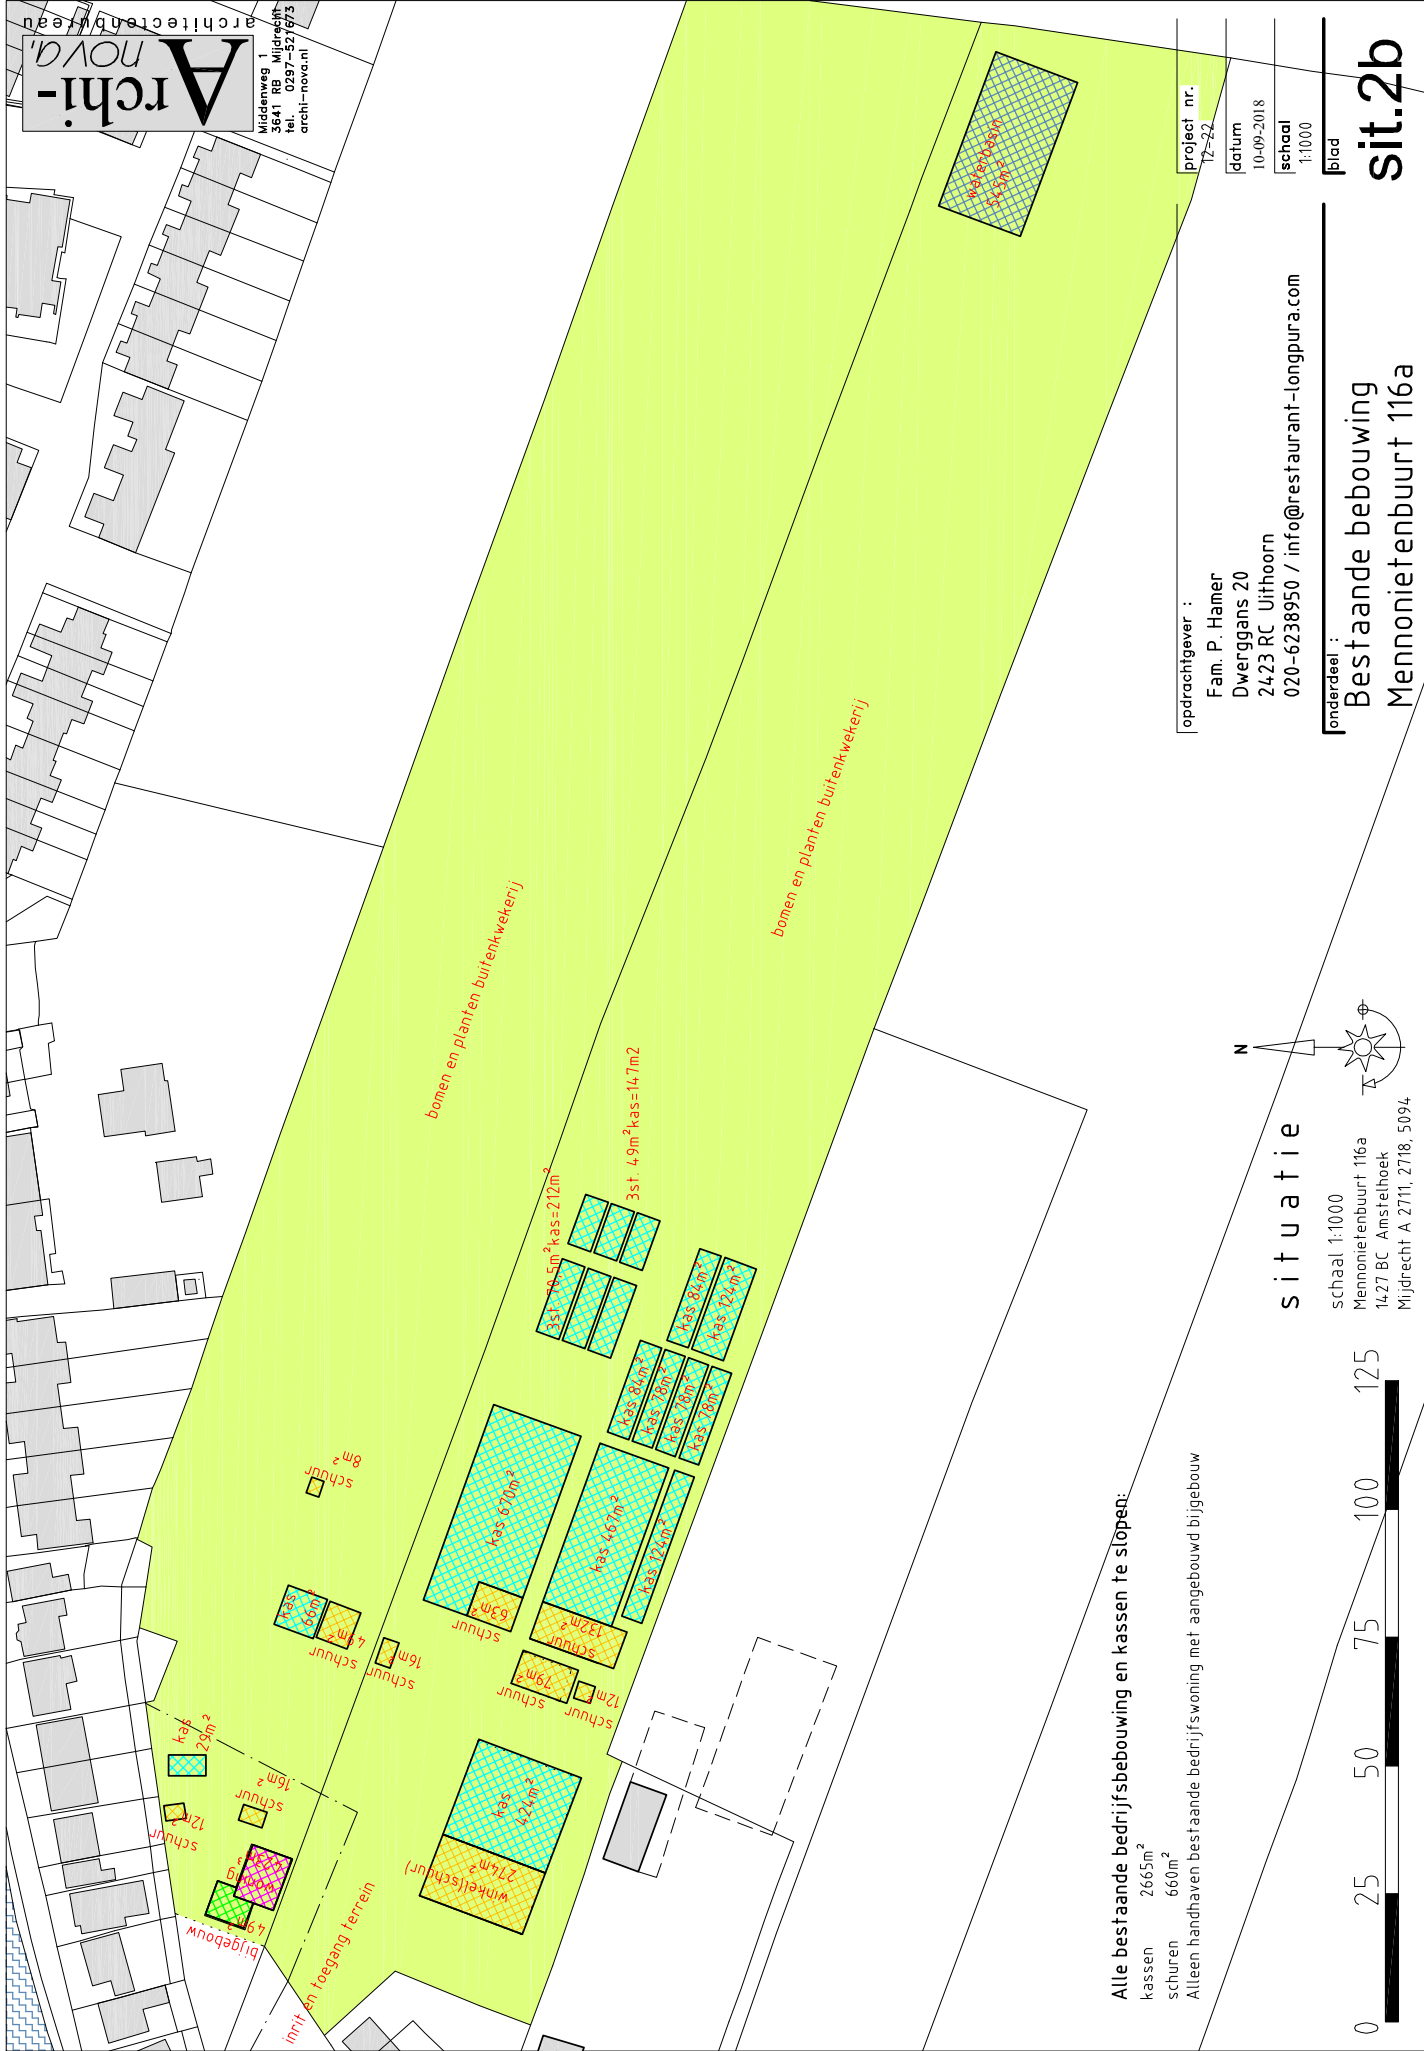
sit.2a

Bestaande bebouwing  
Mennonietenbuurt 116a

Alle bestaande bedrijfsbebouwing en kassen te slopen:

kassen 2665m<sup>2</sup>

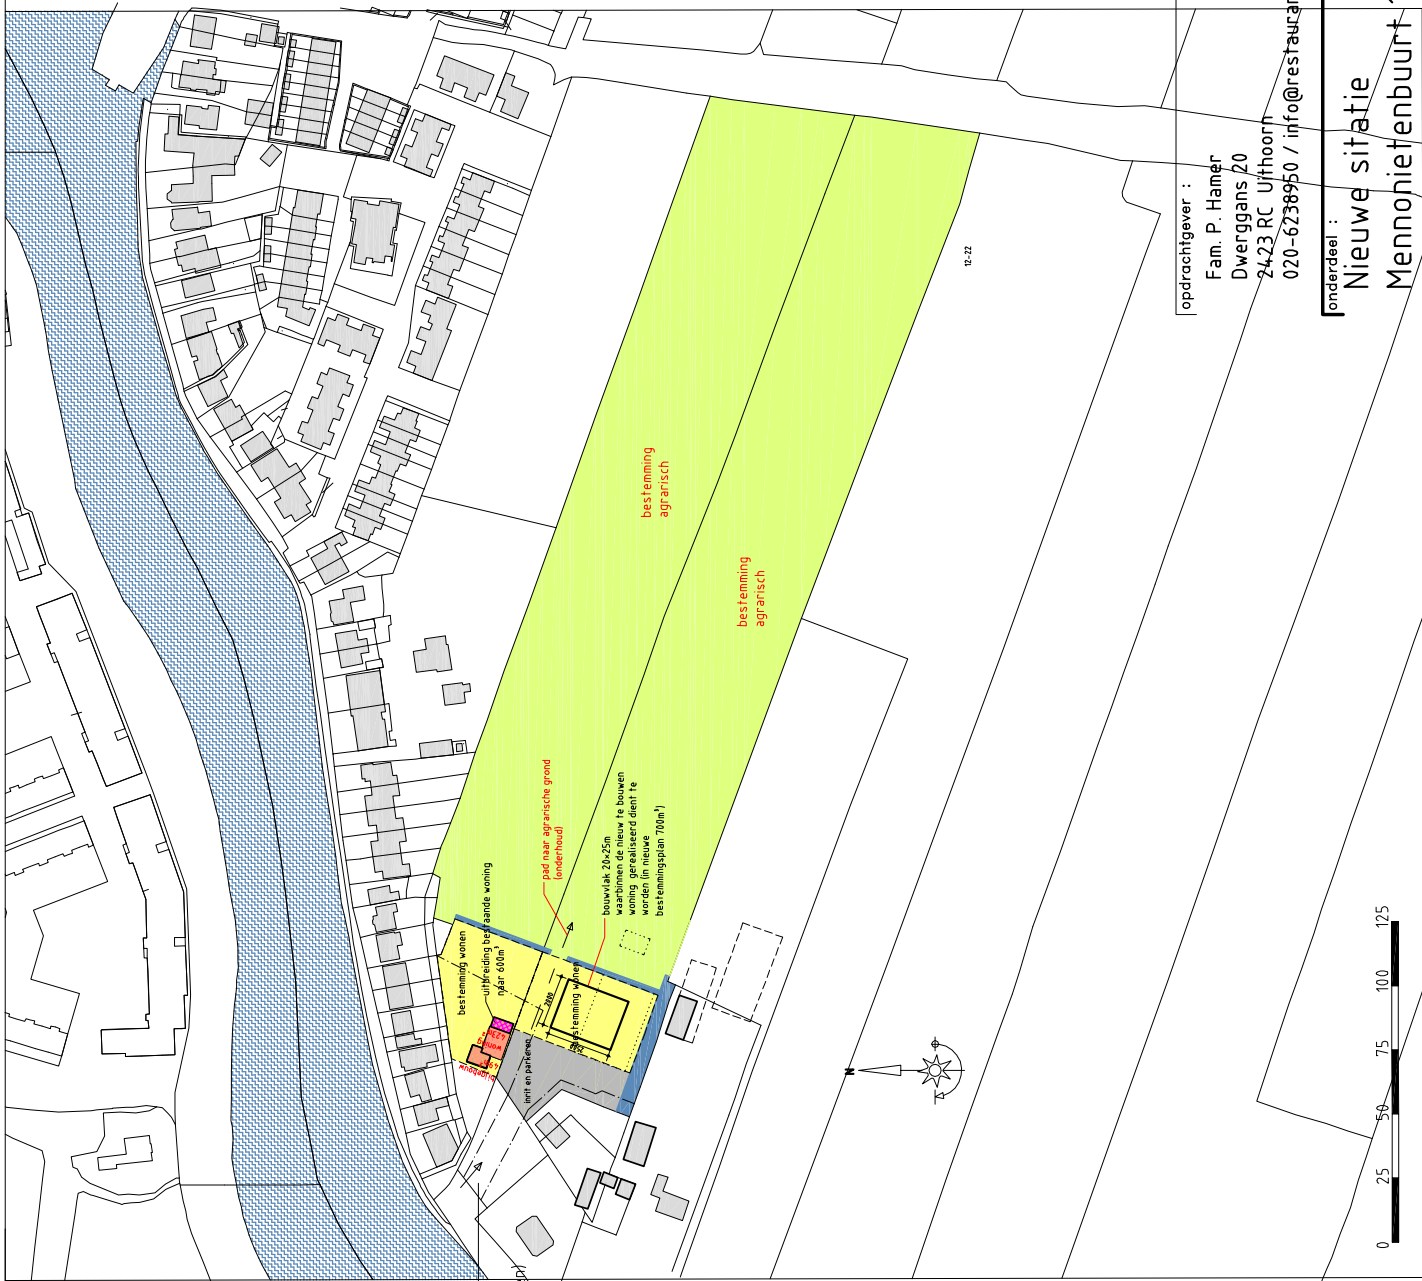
gezamenlijke inrit  
naar woningen  
(bestaand handhaven)

bestemming wonen  
uitbreiding bestaande woning  
naar 600m<sup>2</sup>

onderdeel :  
Nieuwe situatie  
Mennohietenbuurt 116a
