**VERKENNEND (BODEM)ONDERZOEK  
VOLGENS NEN 5740 EN CROW210  
DOCTOR J. VAN DER HAARLAAN 3 TE  
MIJDRECHT**

Opdrachtgever : Combinatie Brevevo  
De heer H. van der Kolk  
Postbus 59  
2820 AB Stolwijk

Projectnummer : ANL22-7526  
Periode onderzoek : April 2023  
Datum rapportage : 12 mei 2023

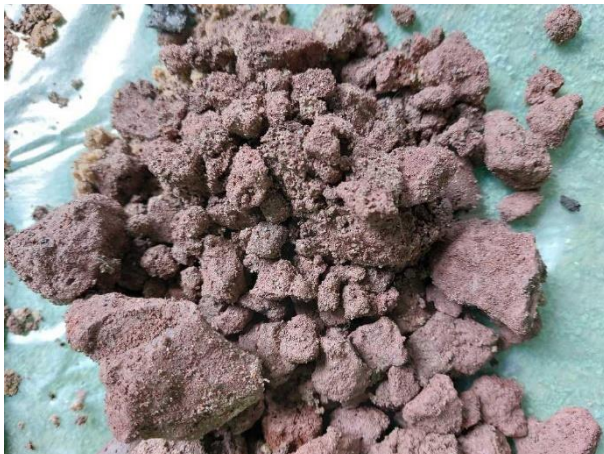
Foto 3: Lavalith

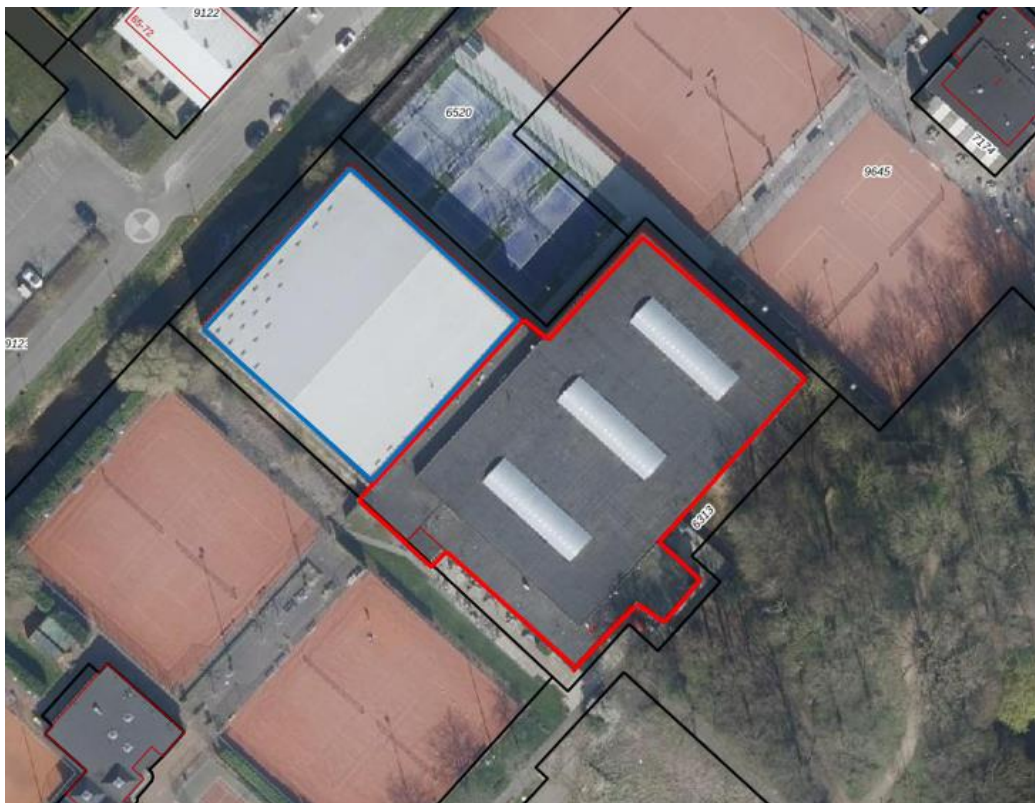
Figuur 1: rood omlijnd asfalt/bitumen (circa 2.460 m<sup>2</sup>), blauw omlijnd schuimbeton (circa 1.260 m<sup>2</sup>).

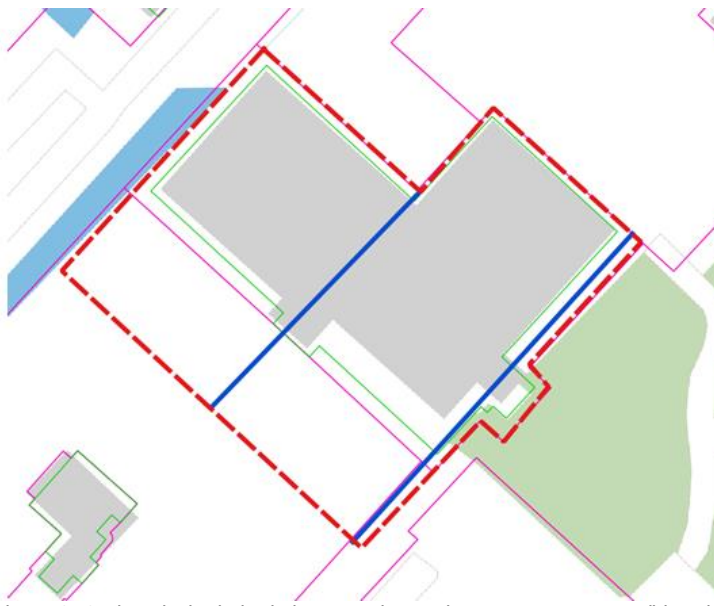
Volgens beschikbare informatie (Topotijdreis) zijn op locatie een tweetal gedempte watergangen aanwezig, zie onderstaande figuur voor locatie gedempte watergangen (blauwe lijnen).

Figuur 2: Op locatie (rode kader) aanwezige gedempte watergangen (blauw).
