**NADER ONDERZOEK  
FLORA EN FAUNA  
DOCTOR J. VAN DER HAARLAAN 3  
MIJDRECHT**

Projectnummer : ANL22-7526  
Periode onderzoek : Mei 2023  
Datum rapportage : 2 juni 2023

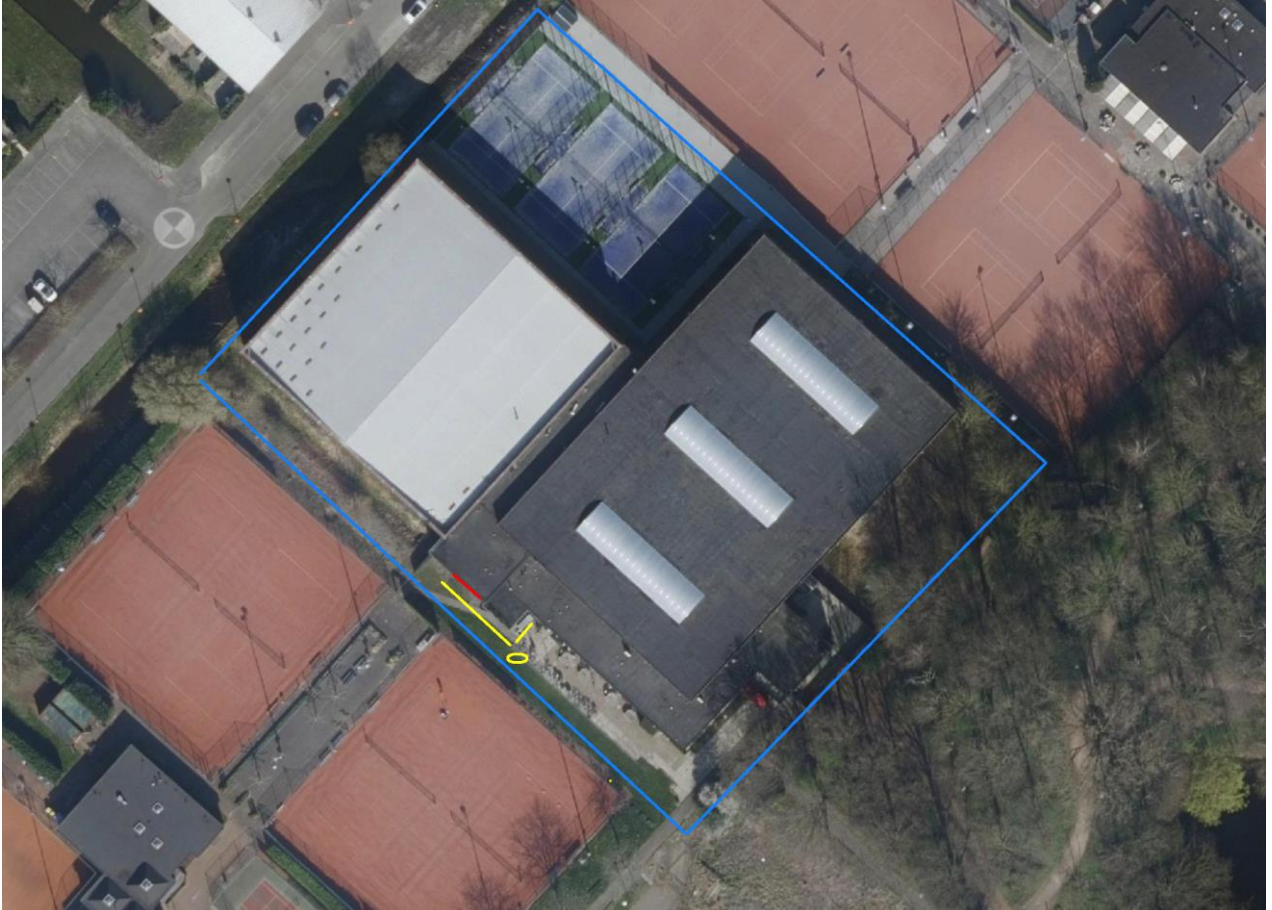
*Afbeelding 1: Plangebied (blauwe kader). De rode streep geeft de positie van de vier open stootvoegen weer. De gele cirkel de positie van de onderzoeker en de gele lijnen de zichtlijnen van de onderzoeker.*

Tijdens de quickscan is vastgesteld dat enkele invliegopeningen in de vorm van vier open stootvoegen voor vleermuizen aanwezig zijn in het plangebied. In de quickscan wordt geen melding gemaakt van overige invliegopeningen.

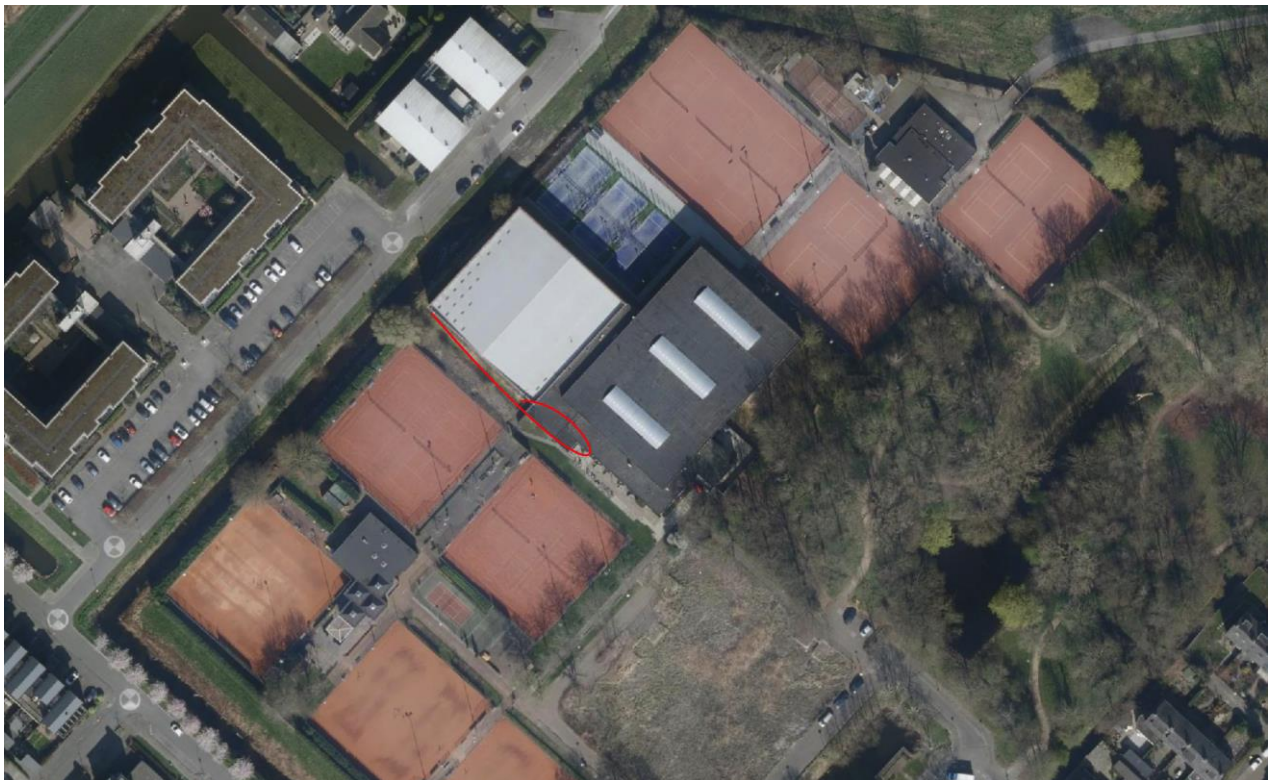
Afbeelding 2: Foerageerroute gewone dwergvleermuizen in het plangebied.

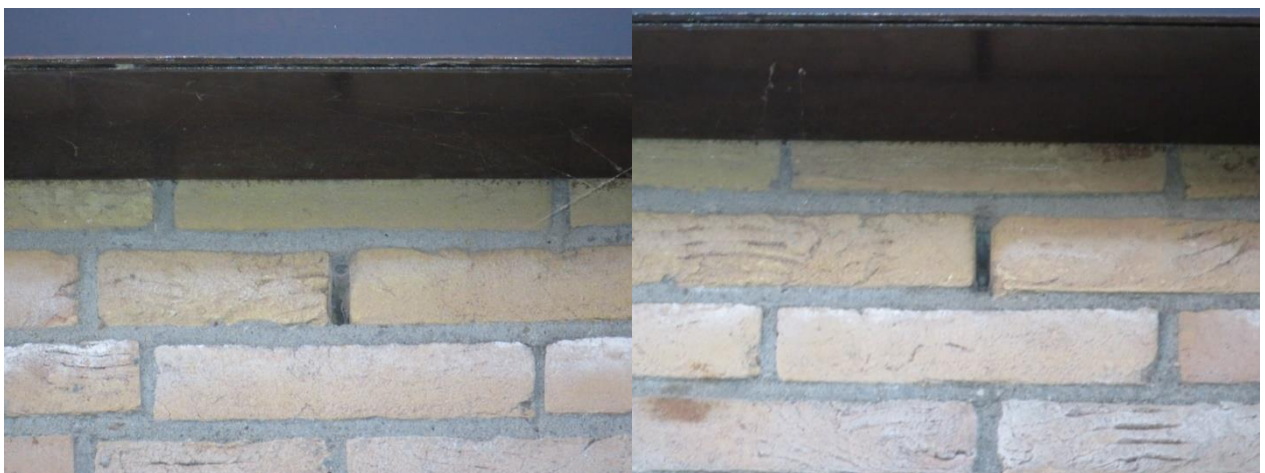
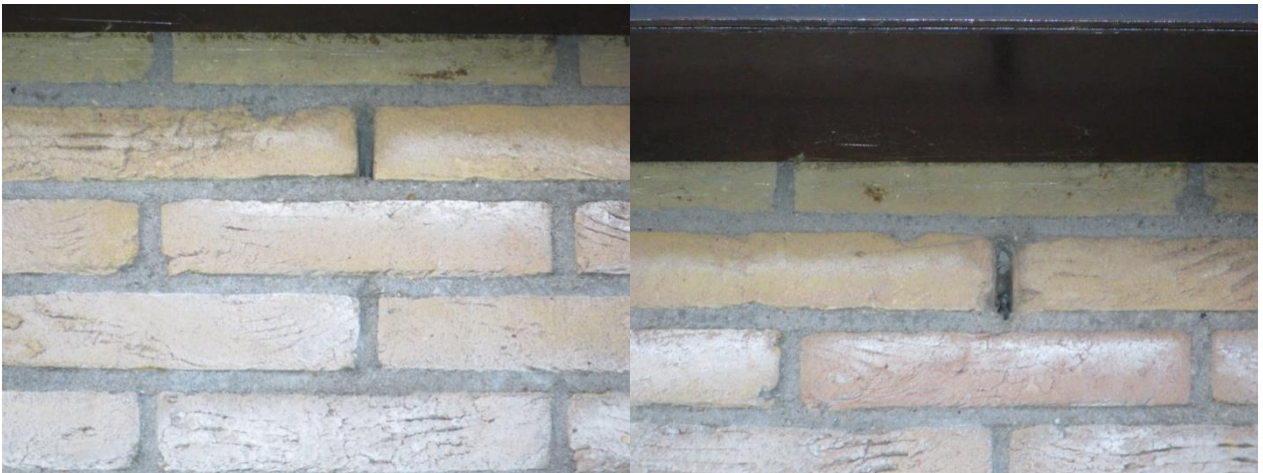
Andere soorten dan gewone dwergvleermuis zijn niet waargenomen. Uitvliegende vleermuizen zijn niet waargenomen. Dat laatste is niet bijzonder, want bij inspectie van de vier open stootvoegen bleken deze vol met spinrag en cementresten te zitten. Ze zijn hierdoor niet in gebruik door vleermuizen.

*Afbeelding 3: alle vier de open stootvoegen in het plangebied zitten vol met spinrag / cementresten.*

Op de afbeeldingen drie en vier is zichtbaar dat de daklijsten goed aansluiten op de gevels. Dit is overal zo. Omdat de vleermuizen telkens achter een hek naast de sporthal vlogen, is dit hek geopend om de achterliggende gevel te bekijken. Dit ondanks dat in de quickscan andere mogelijke verblijfplaatsen van vleermuizen werden uitgesloten. Op afbeelding 4 is te zien dat er geen openingen aanwezig zijn.

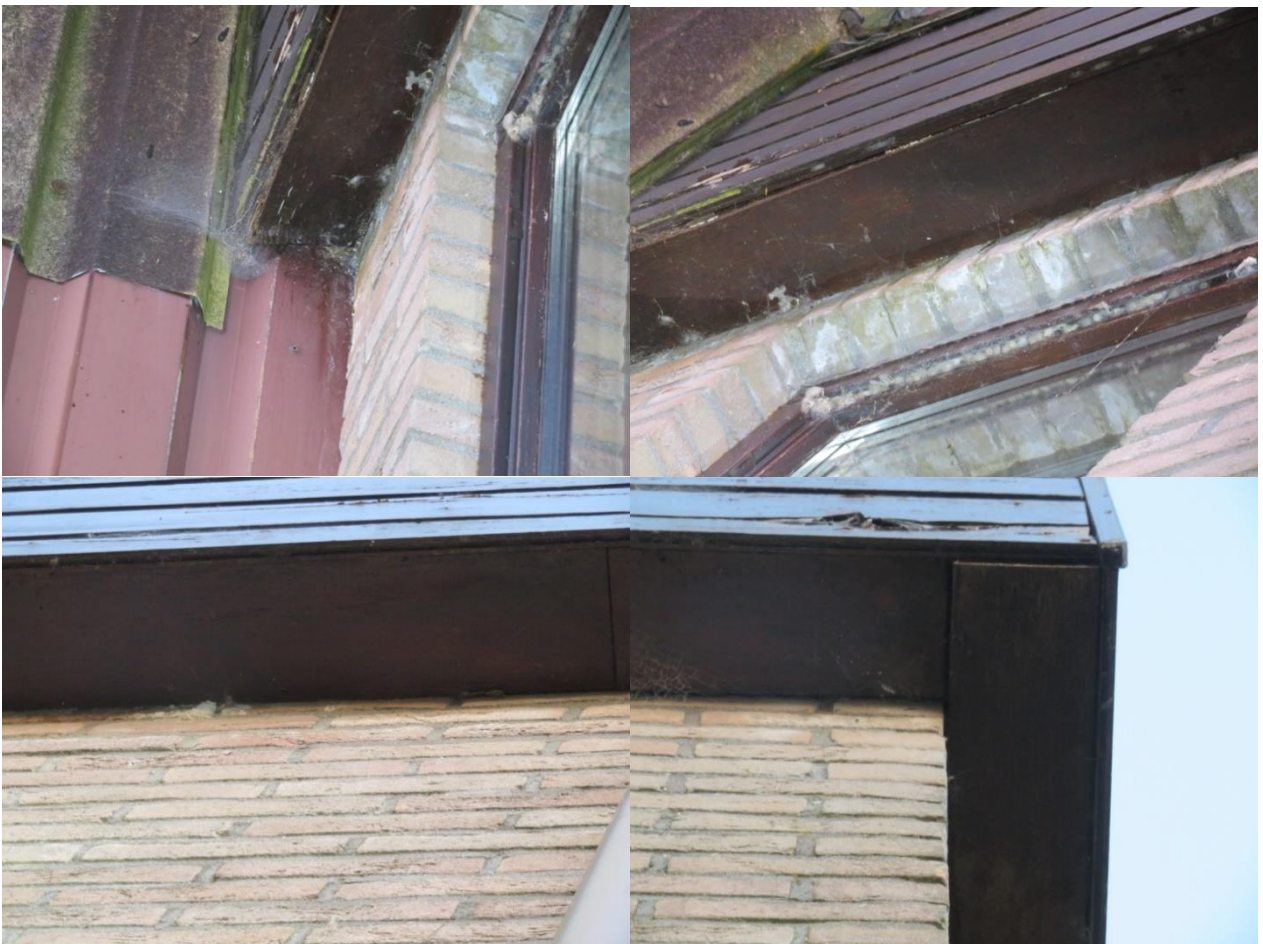
*Afbeelding 4: Detailfoto's van de aansluiting van betreffende gevel op sporthal, daklijst en kozijn. Er zijn geen invliegopeningen voor vleermuizen aanwezig.*
