# Asbestinventarisatie Type A (volledig) Conform SC-540 / 2011

Dhr. J. Bunschoten  
CMC-1504-0437 Demmerik 96a te Vinkeveen

Projectnummer: CMC-1504-0437  
Onderzoekslocatie: Demmerik 96a  
3645 EE Vinkeveen  
Betreft: Asbestinventarisatie van het kassencomplex in verband met de mogelijke sloop.

Dhr. J. Bunschoten  
CMC-1504-0438 Demmerik 128 te Vinkeveen

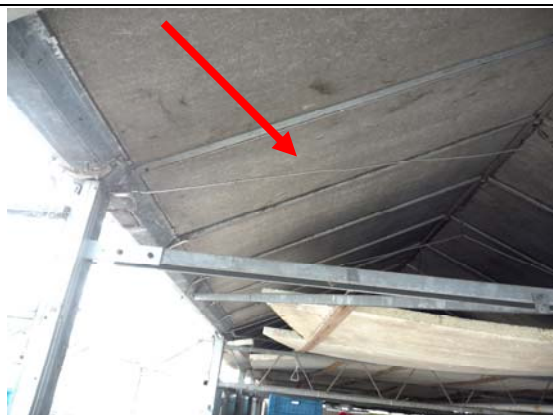
Foto 5 | Foto voor bron Vlakke beplating

| Bron nr. | Naam ruimte | Bron | Monster | Type | Analyseresultaat |
|---|---|---|---|---|---|
| 1 | Dak en wanden kas | Vlakke beplating | MM01 | M | 10-15 % Chrysotiel (witte asbest)<br>Hechtgebondenheid ja |

| Bron Nr. | Ruimte | Bron | Type asbest | Hecht. | Monster | Hoeveelheid | Bevestiging | Foto | RisicoKlasse | Verwijderings-methode |
|---|---|---|---|---|---|---|---|---|---|---|
| 1 | Dak en wanden kas | Vlakke beplating | Vlakke beplating | H | MM01 (m) | 1x150 m <sup>2</sup> | Geklemd | 1, 2, 3, 4, 5, 6 | 2 | Openlucht |

| Bron nr. | Ruimte | Bron | Risico-klasse | Toelichting |
|---|---|---|---|---|
| 1 | Dak en wanden kas | Vlakke beplating | 2 | Type sanering: Openlucht<br>Saneringsurgentie: Geen direct risico. |

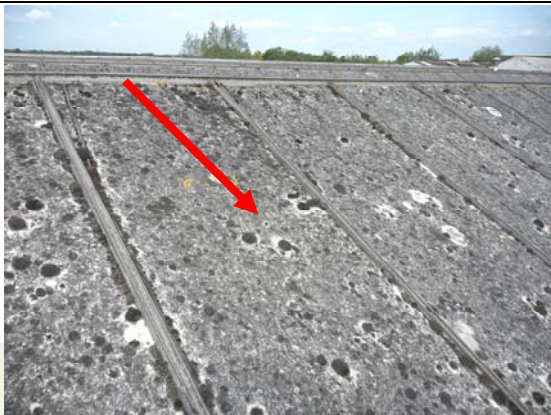
| <div> <div>Foto 1 Foto voor bron Vlakke beplating</div> <div>Foto 2 Foto voor bron Vlakke beplating</div> </div> | |

| <b>Bron</b> | Vlakke beplating |

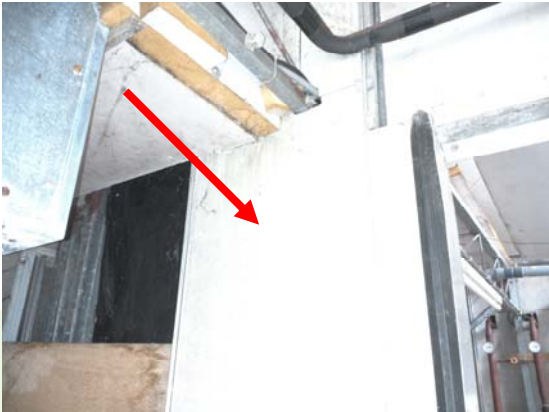
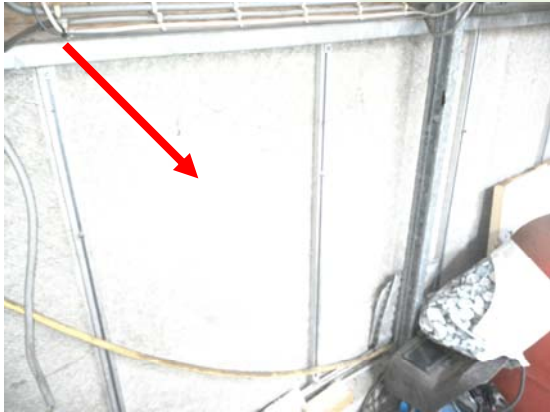
| <div> <p>Foto 12 Foto voor bron Vlakke beplating</p> <p>Foto 13 Foto voor bron Vlakke beplating</p> </div> | |

| <b>Bronnummer</b> | <b>2</b> |
| <b>Bron</b> | Kit |
| <b>Locatie</b> | Dak en wanden kas |
| <b>Betreft:</b> | Asbesthoudend |
| <b>Analyseresultaten</b> | 5-10 % Chrysotiel (witte asbest)<br>Hechtgebondenheid ja |
| <b>Hoedanigheid</b> | Licht beschadigd of verweerd |
| <b>Risicoklasse</b> | 2 |

| <b>Conclusies en/of aanbevelingen</b> | Kan gelijktijdig met de vlakke beplating verwijderd worden. |
