Datum: 01-12-2016; versie 1 (definitief)

Opdrachtnummer: 152292

### MILIEUKUNDIG ONDERZOEK

Project: uitbreiding kantoor en bedrijfsruimte en  
nieuwbouw bedrijfsunits,  
Rijksstraatweg 45 te Baambrugge

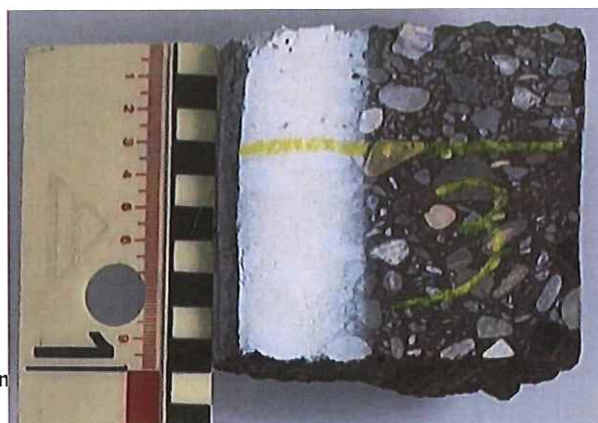
Boring: ASF3 3 (0-10)

PAK-detector: geen fluorescentie waargenomen

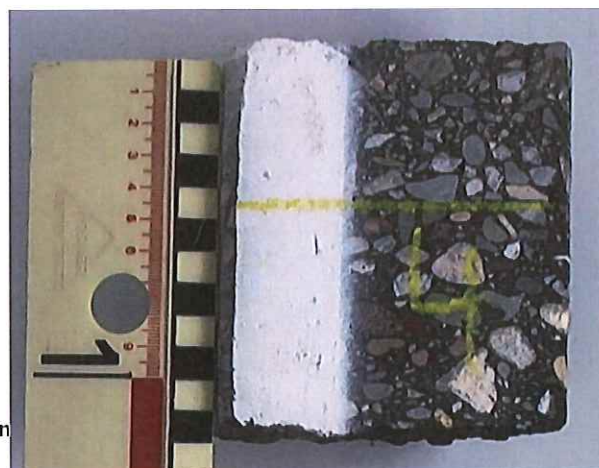
Boring: ASF4 4 (0-15)

PAK-detector: geen fluorescentie waargenomen

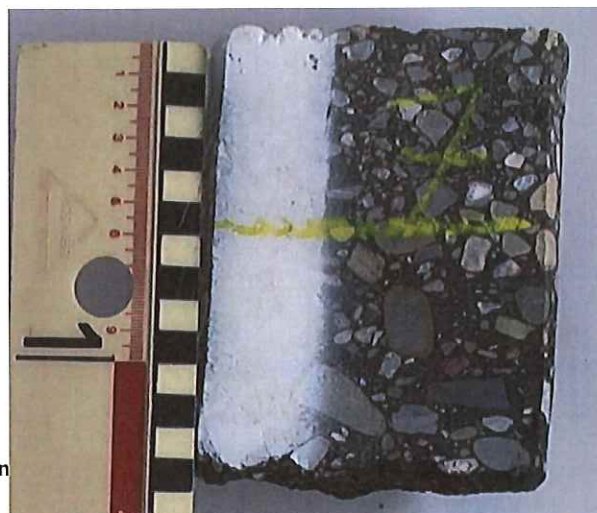
Boring: ASF7 7 (0-15)

PAK-detector: geen fluorescentie waargenomen
