VERKENNEND BODEMONDERZOEK INCL ASBEST  
TER AASE ZUWE 3D VINKEVEEN  
MEI 2018

| opdrachtgever | De Koning & Witzier Makelaars<br>Oosteinde 32<br>3466 LB Waarder |
| Projectnummer | 18-2071 |
| datum: | 23 mei 2018 |

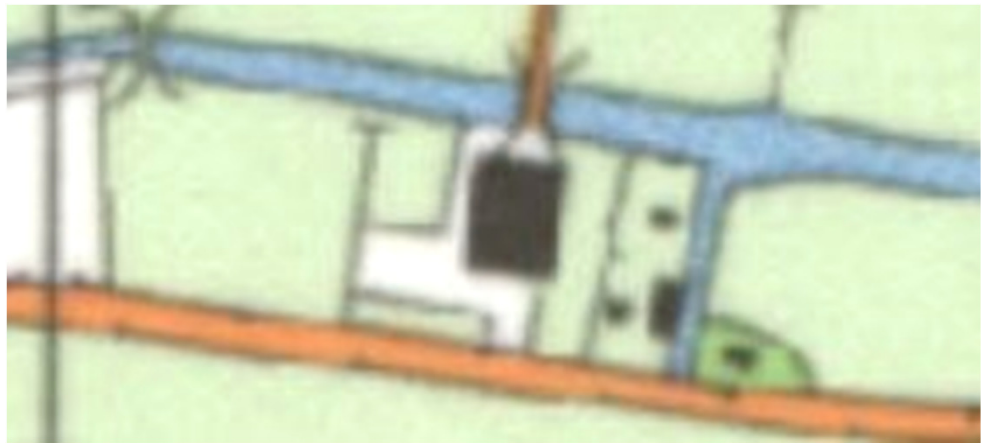
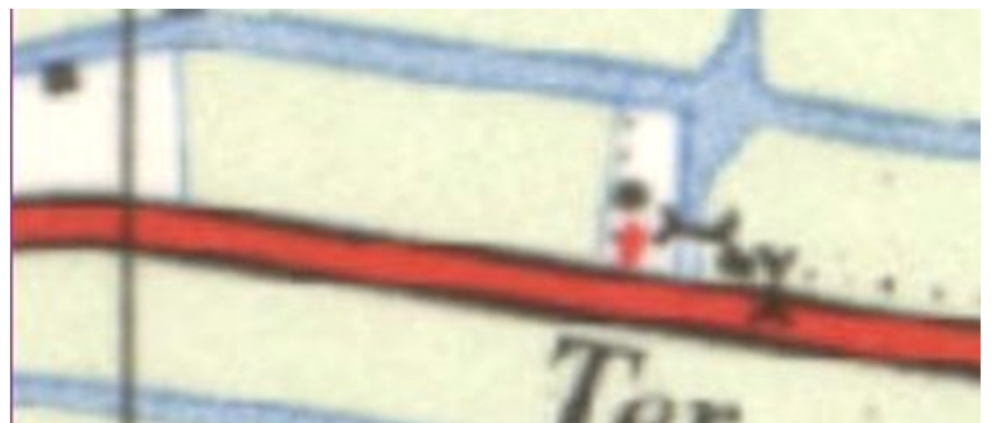
kaart 2005

In bijlage D zijn vier kaarten van het gebied opgenomen : uit 1965, 1980, 1990 en 2005. Op de twee oudste kaarten is de stal nog niet aangegeven en had het terrein een bestemming als weiland. Verder zijn in bijlage D drie luchtfoto's opgenomen, uit 2006, 2012 en 2016. Er zijn in deze periode geen wijzigingen in het bodemgebruik of de bebouwings situatie te zien.
