## Notitie

HASKONINGDHV NEDERLAND B.V.  
PLANNING & STRATEGY

**Betreft : Vooronderzoek Baambrugse Zuwe 167 Vinkeveen  
- Concept**

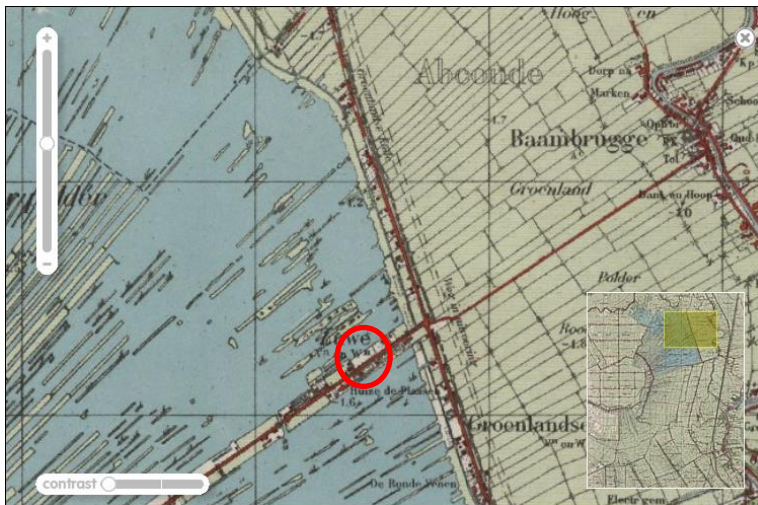
**Figuur 3: Topografische kaart 1948 (bron: [www.watwaswaar.nl](http://www.watwaswaar.nl))**

In de periode van 1931-1948 lijkt de ontginning van het veen een vlucht te hebben genomen. Op de topografische kaart van 1948 is te zien dat, waar eerst veen was, de polder nu voor het grootste deel uit water bestaat. De onderzoekslocatie is nog altijd niet bebouwd.

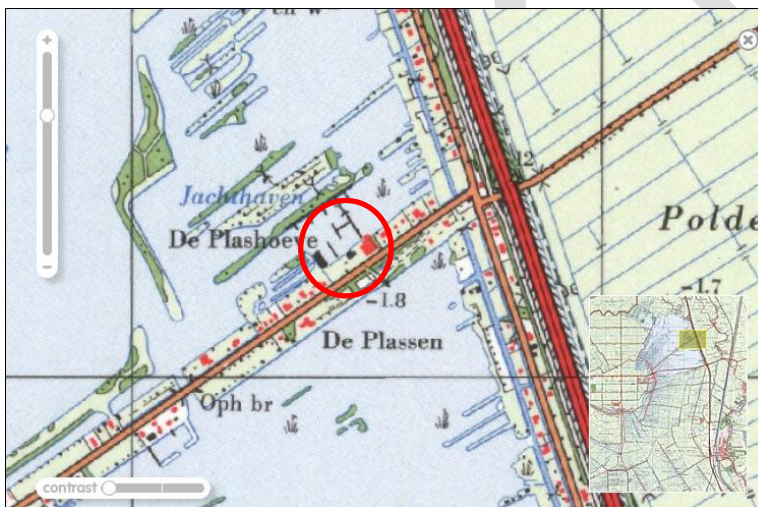
**Figuur 4: Topografische kaart 1969 (bron: [www.watwaswaar.nl](http://www.watwaswaar.nl))**

Op de kaart van 1969 wordt voor het eerst de Plashoeve met een jachthaven genoemd. Op de kaart is de huidige bebouwing zichtbaar. Het omliggende terrein lijkt onverhard. De Plashoeve heette oorspronkelijk het 'Witte Huis' en stond langs het Amsterdam Rijnkanaal ter hoogte van Diemen. Het houten gebouw werd na de Tweede Wereld Oorlog overgevoerd naar Vinkeveen om daar weer opgebouwd te worden.

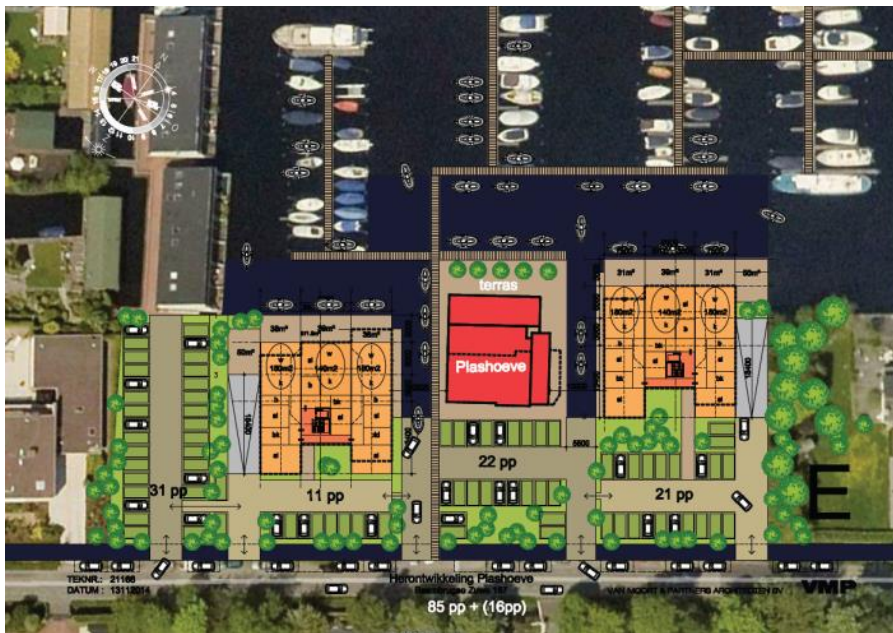
**Figuur 6: Geplande ontwikkeling Plashoeve**

De locatie zal worden ontwikkeld ten behoeve van woningbouw. Het café en restaurant Plashoeve zal behouden blijven. Er zijn twee appartementengebouwen gepland. Voor de herinrichting zal een deel van het open water worden gedempt, wat wordt gecompenseerd door het graven van nieuw open water. In onderstaande figuur is de geplande ontwikkeling weergegeven.
