Projectnummer: 51008867

## Vooronderzoek milieuhygiënische bodemkwaliteit

Aan de Heul, Vinkeveen

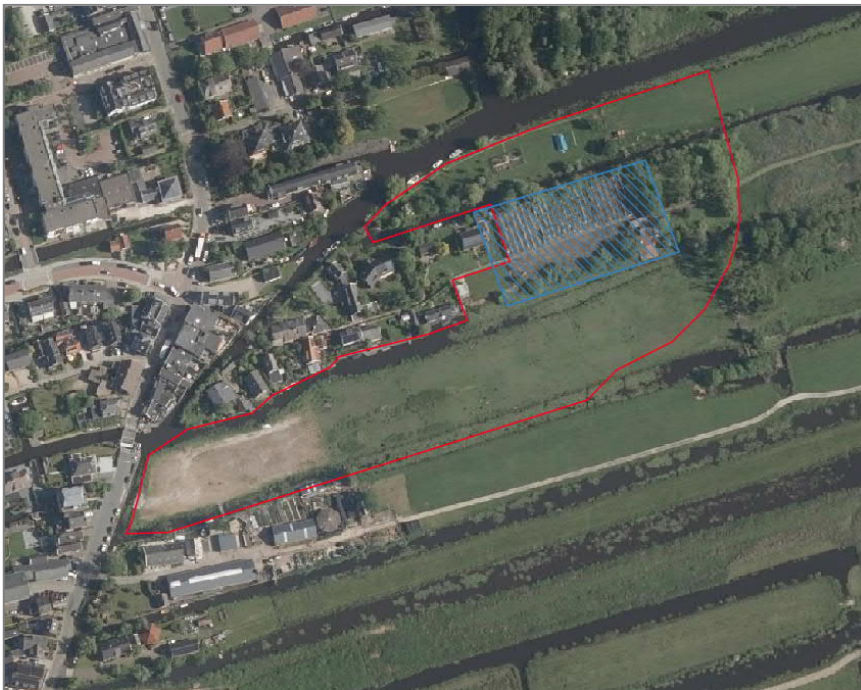
*Figuur 3-2: Onderzoekslocatie Herenweg 30b.*

- Ter plaatse van schuur is 11 m<sup>3</sup> met minerale olie verontreinigde grond is in 2005 gesaneerd tot 900 mg/kg ds (putbodem) en 770 mg/kg ds (wand) door middel van afgraving.
- Bodem blijkt licht tot matig verontreinigd met koper, kwik, nikkel, zink en lood;
- Ter plaatse van voormalige ondergrondse olietank naast (voormalig) woonhuis, zijn lichte verontreinigingen aangetoond in grond en grondwater.

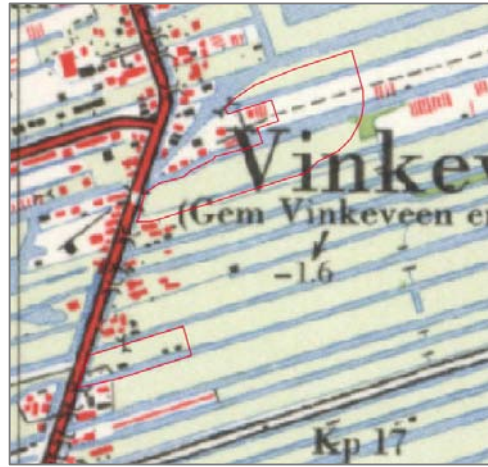
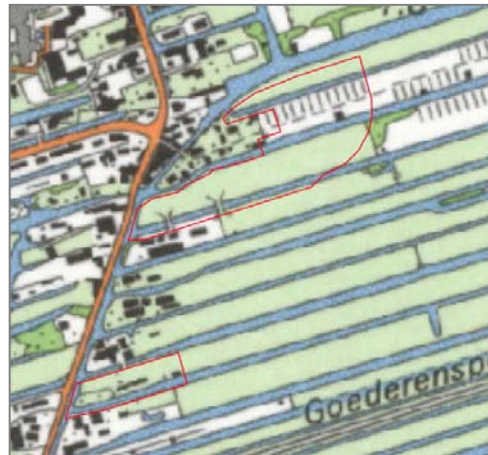
Uit historische kaarten blijkt dat de onderzoekslocatie sinds 1950 in gebruik is als landbouwgebied. Ter plaatse van perceel VKV00 - G – 467 zijn sinds ca 1965 opstallen waarneembaar op historische kaarten. Sinds deze periode is ook een pad waarneembaar langs de aanwezige glastuinbouw op het adres Herenweg 30b. Er zijn geen dammen of gedempte watergangen waargenomen op historisch kaartmateriaal binnen de onderzoekscontour.

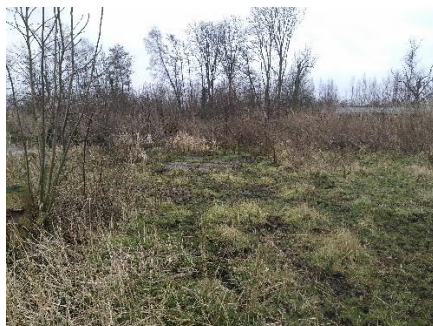
1. Opstallen zijn niet langer aanwezig. Rond de voormalige bebouwing liggen resten baksteen, puin en buizen.

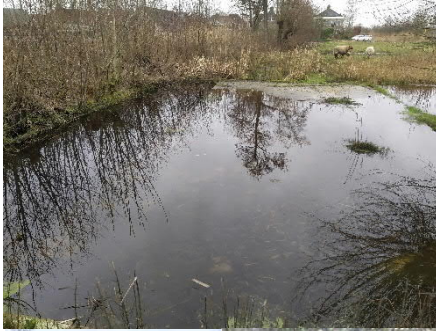
2. Fundering van voormalige opstallen is nog aanwezig.

Omwonende heeft aangegeven dat hier in het verleden sprake is geweest van asbestdaken en asbestsanering.

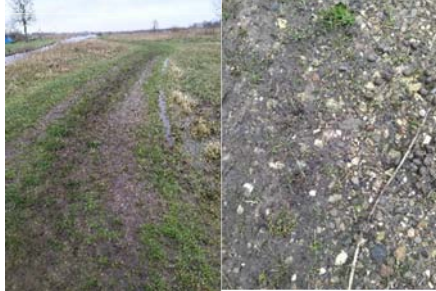
3. Er ligt een pad bestaande uit grind en puin.

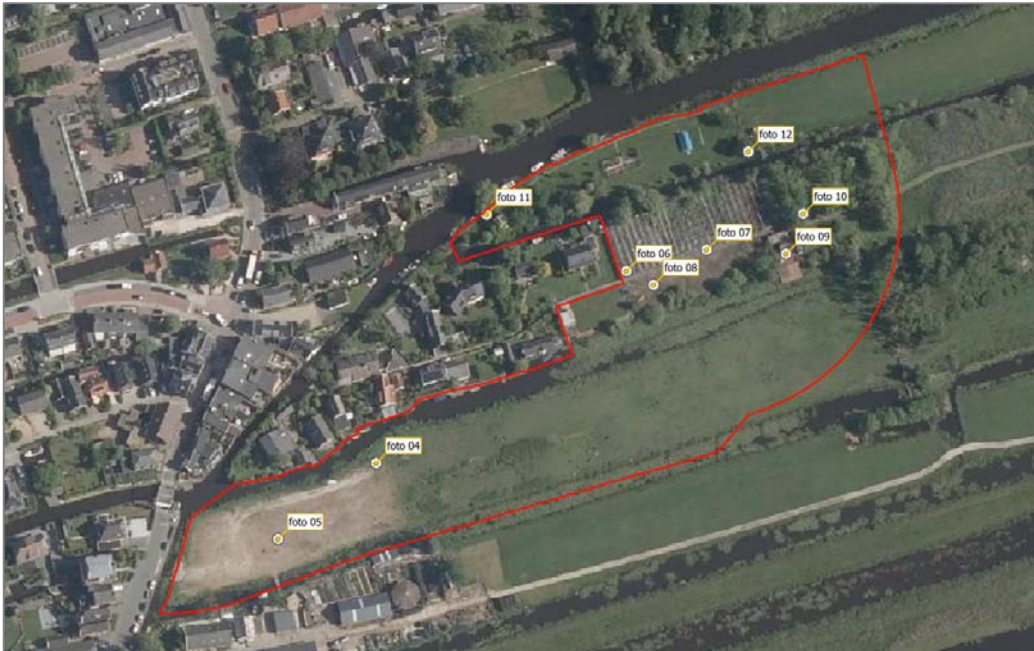
Percelen VKV00 - G – 579; VKV00 - G – 578; VKV00 - G – 19; VKV00 - G - 521

4. Er loopt een puinpad tevens zichtbaar op luchtfoto. Het is onbekend hoelang dit hier al ligt.

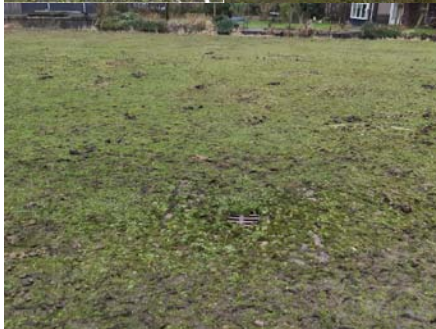
5. In het midden van 'evenementendeel' is een put aangelegd. Zie onderstaande luchtfoto uit 2019.

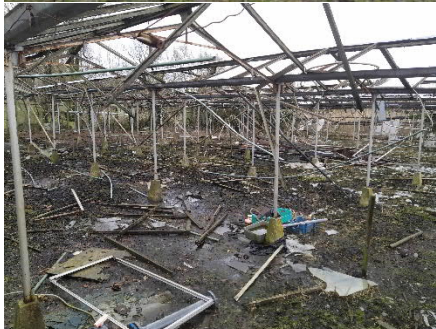
6. voormalige glastuinbouw is nog aanwezig op het terrein.

Ten behoeve van een benodigde sloopmelding voor aanwezige glastuinbouw en bijgebouwen ter plaatse van percelen VKV00 - G – 578 en VKV00 - G – 579 dient een asbestinventarisatie worden uitgevoerd welke 3 jaar geldig is. Op basis van de asbestinventarisatie kan worden bepaald of asbestonderzoek in bodem gewenst is. In ieder geval dient bij bodemonderzoek ter plaatse van de glastuinbouw en bijgebouwen aandacht worden besteed aan bestrijdingsmiddelen. Het verdient aanbeveling om ter plaatse van bijgebouwen en voormalige ondergrondse tank, grondwateronderzoek uit te voeren ter bevestiging van de grondwaterkwaliteit, vastgesteld bij eerder uitgevoerd bodemonderzoek.

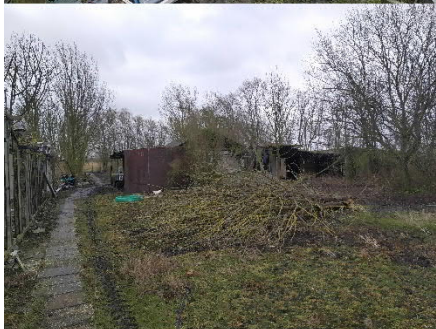
7. Langs de kassen loopt een tegelpad. Het is onduidelijk of hier mogelijk een puinpad onder ligt.

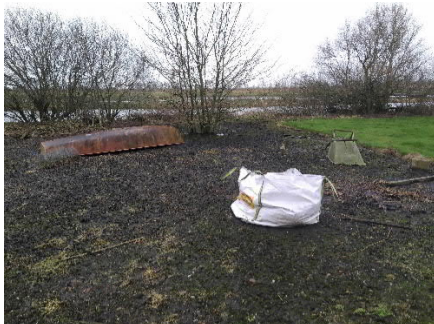
8. Aan de overzijde van de kassen ligt een terrein met rommel en puin.

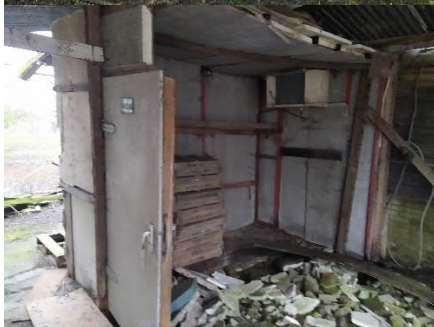
9. Schuren achter op het perceel zijn ook verlaten. Hier zijn onder andere koelcellen, asbestverdacht golfplaten dakbedekking, basin, puin, apparaten en piepschuim waargenomen.

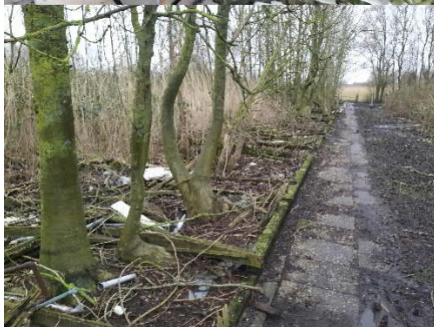
10. Achterliggend terreindeel ook rommelig. Lijkt ook in het verleden gebruikt voor land- of glastuinbouw.

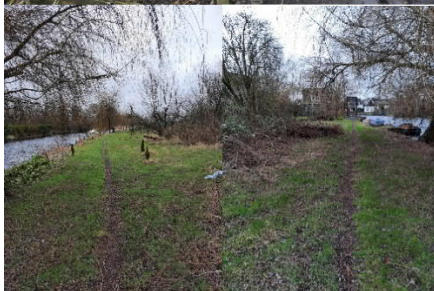
11. Onverhard pad.

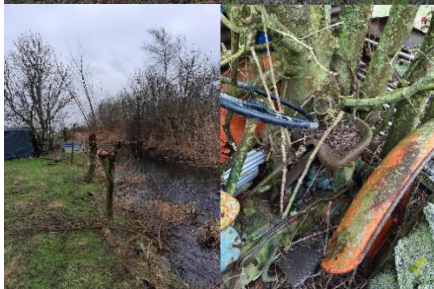
12. Achtergebleven tractor.

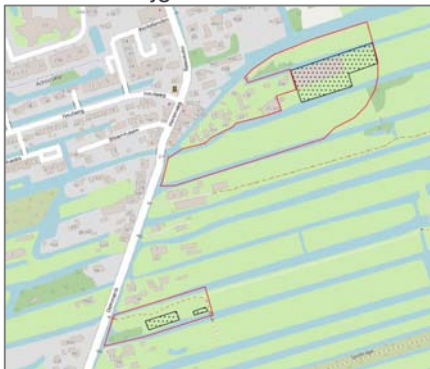
*Figuur 4-1: (voormalige)bebouwing uit asbestverdachte periode.*

1. Ter plaatse van de onderzoekslocatie is sprake van een toemaakdek. Op basis van de bodemkwaliteitskaart kunnen in de bovengrond matig tot sterke verontreinigingen verwacht worden met koper, lood en zink.
2. Er is sprake van (voormalige) bebouwing uit asbestverdachte periode welke (deels) nog aanwezig is. Deze locaties zijn verdacht op de aanwezigheid van asbest. De aanwezige kassen en bijgebouwen dienen verwijderd te worden en zijn sloopmeldingsplichtig.

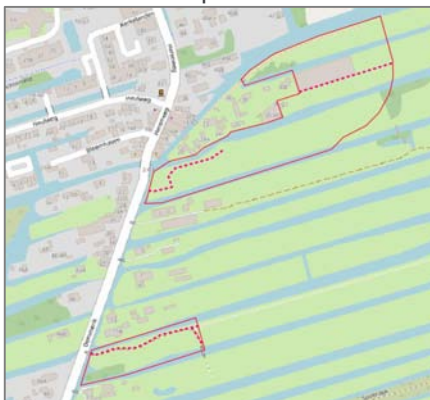
*Figuur 4-2: puinpaden*

3. Een aantal aanwezige paden zijn verdacht op de aanwezigheid van bodemverontreinigingen en de aanwezigheid van asbest. Het pad langs glastuinbouw is waarneembaar op historische kaarten.

In een later stadium, bijvoorbeeld voor de aanvraag van een omgevingsvergunning, dient verkennend bodemonderzoek uitgevoerd te worden. Daarbij wordt geadviseerd de locatie als heterogeen verdacht te beschouwen op basis van de aanwezigheid van een toemaakdek. Geadviseerd wordt verder om waargenomen puinpaden, voormalige opstallen op perceel VKV00 - G – 467 en puinbijmengingen in de bodem op perceel VKV00 - G – 579 te beschouwen als verdachte deellocaties waarbij tevens asbestonderzoek wordt uitgevoerd conform de NEN5707.
