Onderzoek asbest in bodem en puin

Carpoolplaats A2

Abcoude

| Rapportnummer | 19183.003 |

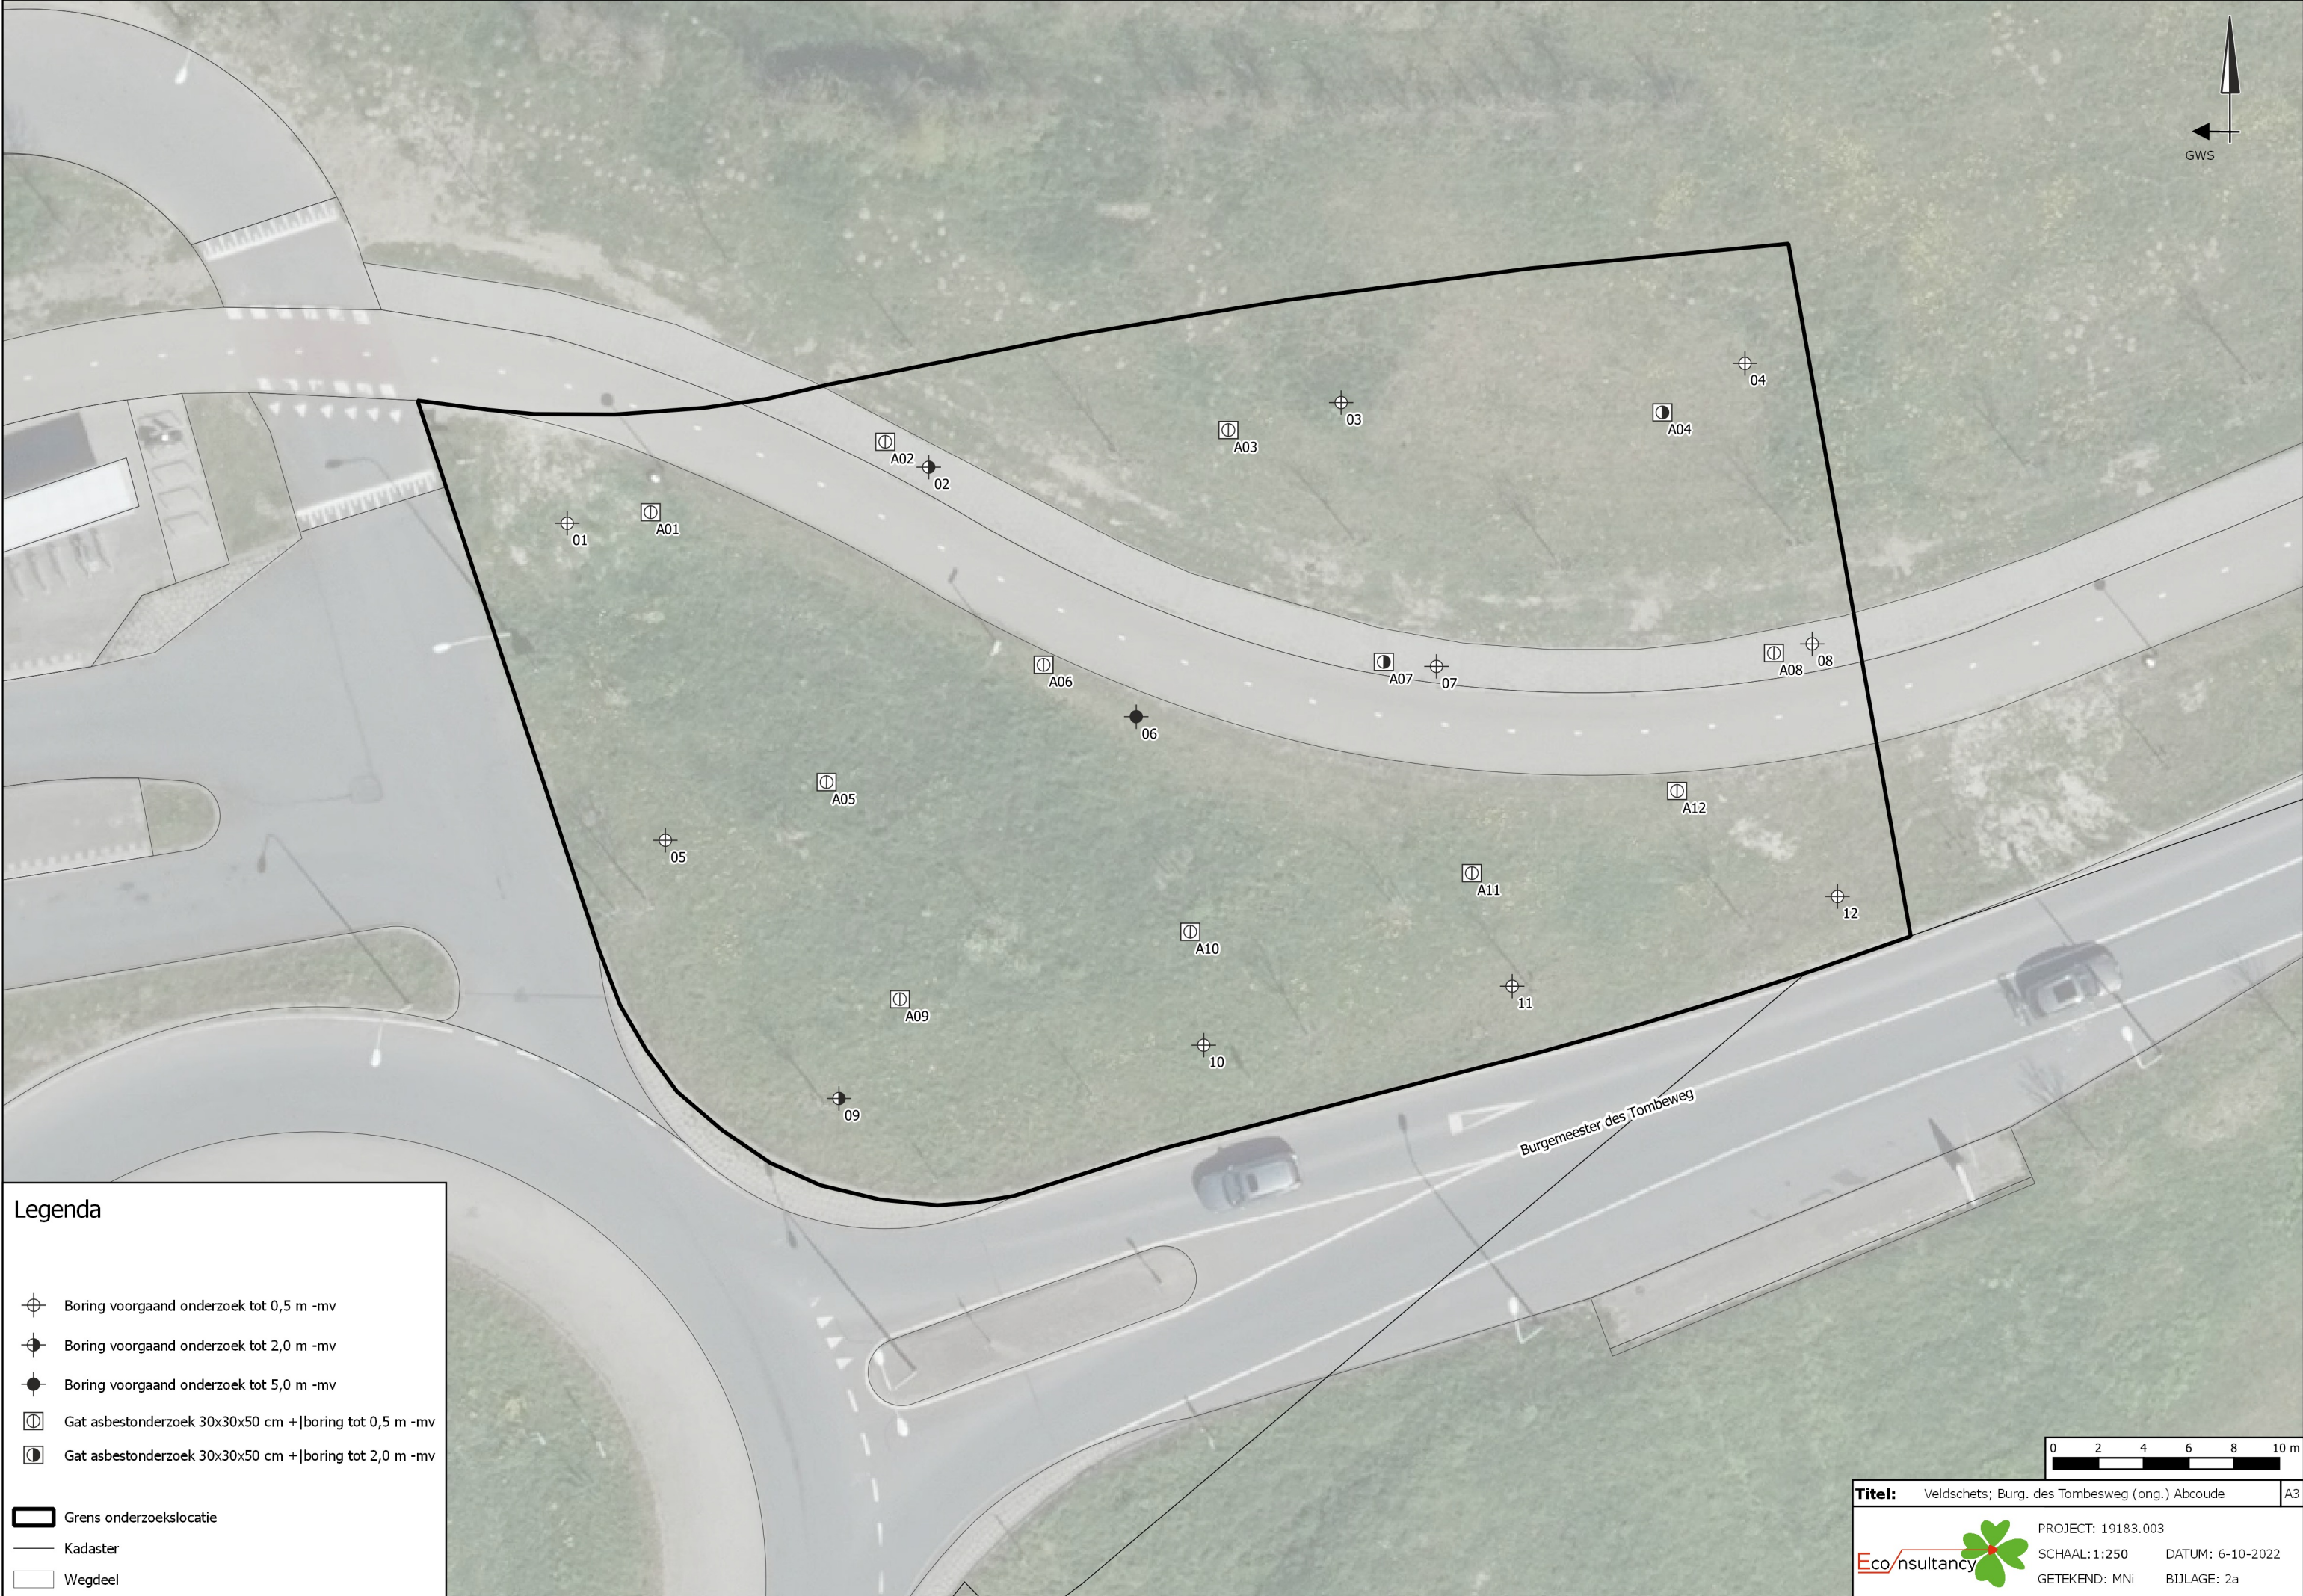
| <b>Titel:</b> | Veldschets; Burg. des Tombesweg (ong.) Abcoude | A3 |

In bijlage 2a is de huidige situatie op een locatieschets weergegeven. Bijlage 2b bevat enkele foto's van de onderzoekslocatie.

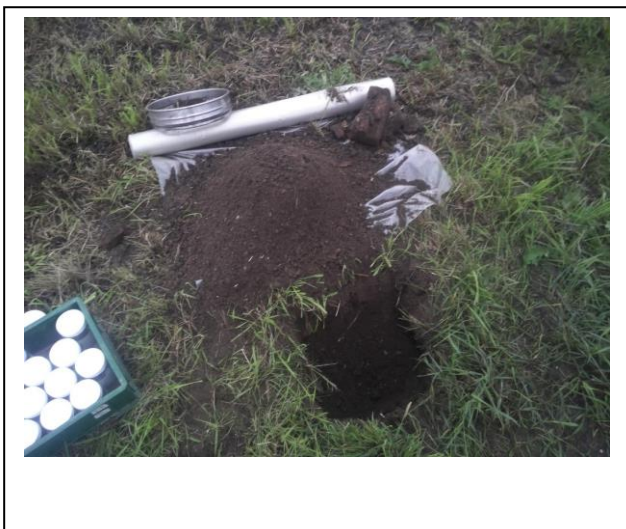
Foto: Inspectiegat 01

| Gat/boring | Einddiepte boring (m -mv) | Traject (m -mv) | Waargenomen verontreinigingen en bijzonderheden |
|---|---|---|---|
| 01 | 0,50 | 0,00-0,50 | matig baksteenhoudend, zwak betonhoudend |

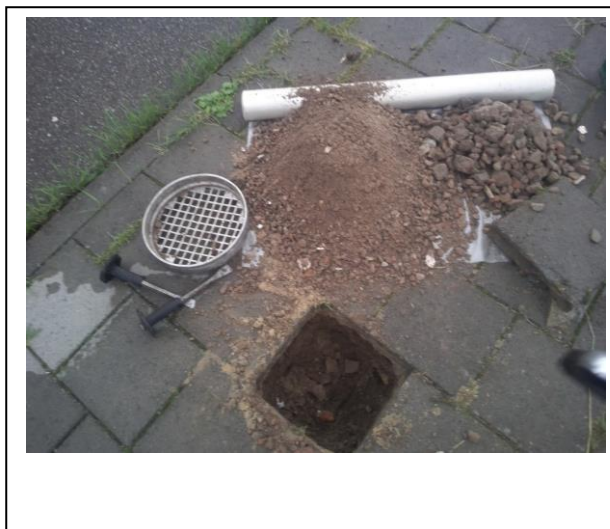
Foto: Inspectiegat 02

| Gat/boring | Einddiepte boring (m -mv) | Traject (m -mv) | Waargenomen verontreinigingen en bijzonderheden |
|---|---|---|---|
| 02 | 0,46 | 0,05-0,45 | brokken baksteen, sterk betonhoudend, matig asfalthoudend |

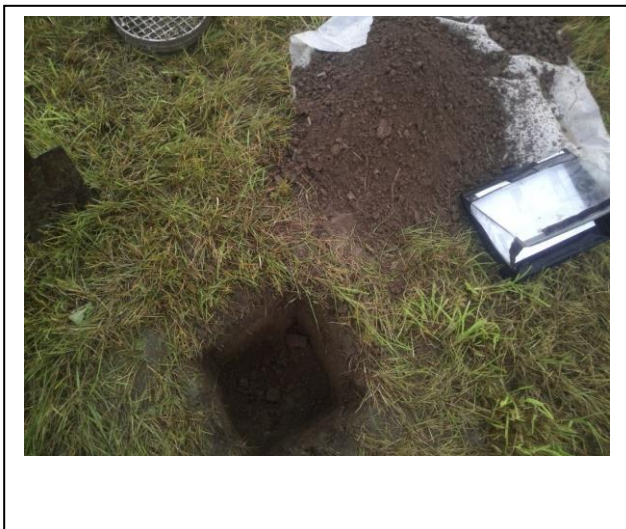
Foto: Inspectiegat 03

| Gat/boring | Einddiepte boring (m -mv) | Traject (m -mv) | Waargenomen verontreinigingen en bijzonderheden |
|---|---|---|---|
| 03 | 0,50 | 0,00-0,50 | matig baksteenhoudend, zwak betonhoudend |

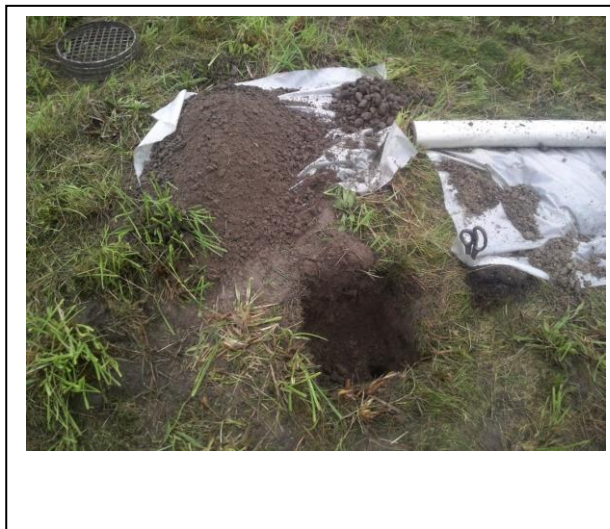
Foto: Inspectiegat 04

| Gat/boring | Einddiepte boring (m -mv) | Traject (m -mv) | Waargenomen verontreinigingen en bijzonderheden |
|---|---|---|---|
| 04 | 2,00 | 0,00-0,50 | matig baksteenhoudend, zwak betonhoudend |

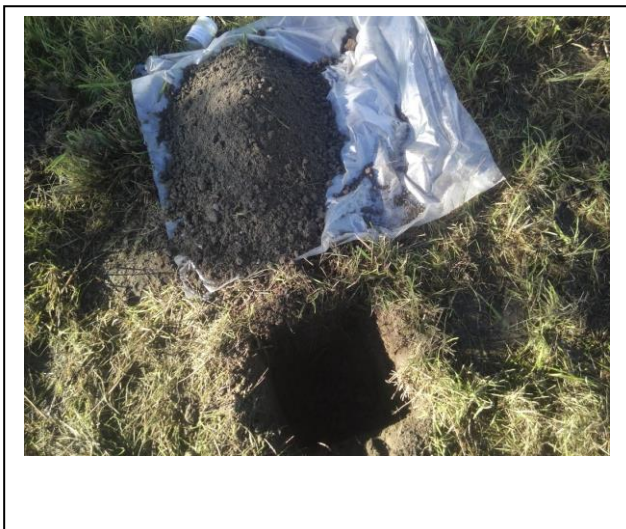
Foto: Inspectiegat 05

| Gat/boring | Einddiepte boring (m -mv) | Traject (m -mv) | Waargenomen verontreinigingen en bijzonderheden |
|---|---|---|---|
| 05 | 0,50 | 0,00-0,50 | zwak grindhoudend |

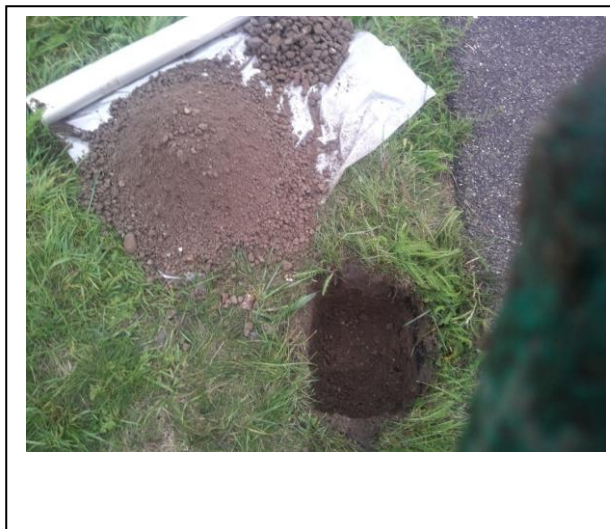
Foto: Inspectiegat 06

| Gat/boring | Einddiepte boring (m -mv) | Traject (m -mv) | Waargenomen verontreinigingen en bijzonderheden |
|---|---|---|---|
| 06 | 0,50 | 0,00-0,50 | sterk baksteenhoudend, matig betonhoudend, sterk asfalthoudend, zwak glashoudend, zwak koolashoudend |

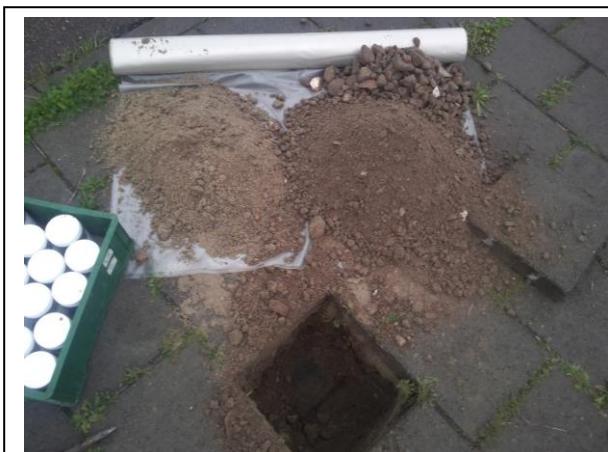
Foto: Inspectiegat 07

| Gat/boring | Einddiepte boring (m -mv) | Traject (m -mv) | Waargenomen verontreinigingen en bijzonderheden |
|---|---|---|---|
| 07 | 2,00 | 0,15-0,45 | sterk baksteenhoudend, matig betonhoudend |

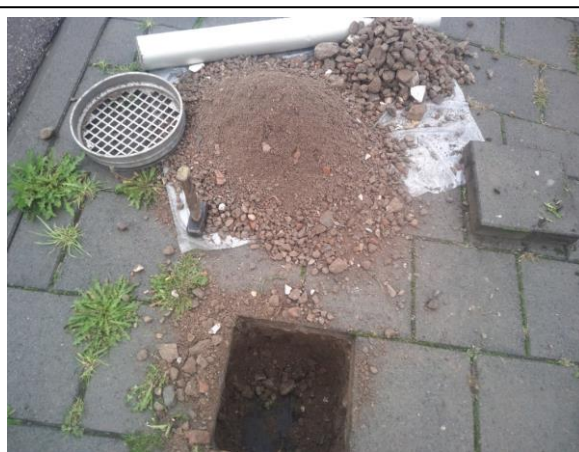
Foto: Inspectiegat 08

| Gat/boring | Einddiepte boring (m -mv) | Traject (m -mv) | Waargenomen verontreinigingen en bijzonderheden |
|---|---|---|---|
| 08 | 0,46 | 0,05-0,45 | sterk baksteenhoudend, matig betonhoudend, zwak koolashoudend, matig asfalthoudend, zwak glashoudend |

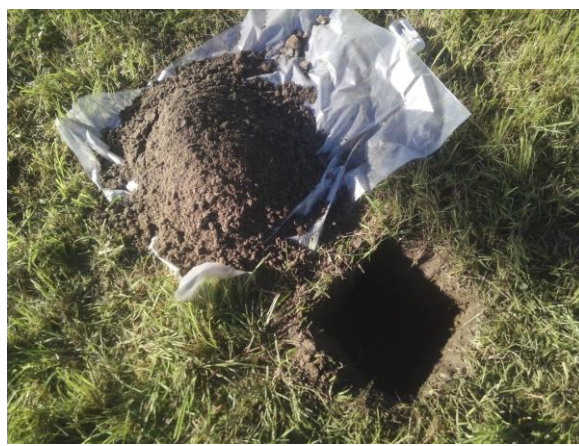
Foto: Inspectiegat 10

| Gat/boring | Einddiepte boring (m -mv) | Traject (m -mv) | Waargenomen verontreinigingen en bijzonderheden |
|---|---|---|---|
| 10 | 0,50 | 0,00-0,50 | zwak grindhoudend, zwak betonhoudend |

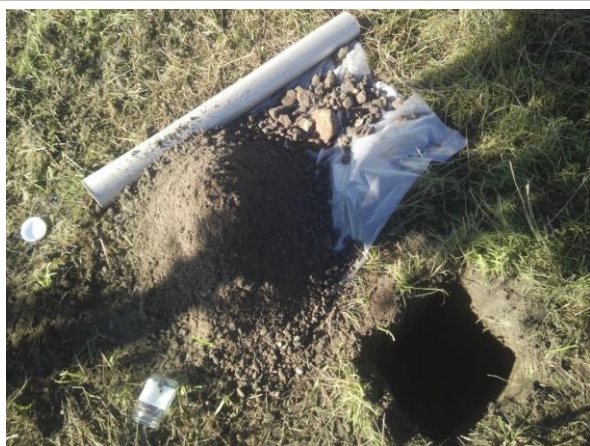
Foto: Inspectiegat 11

| Gat/boring | Einddiepte boring (m -mv) | Traject (m -mv) | Waargenomen verontreinigingen en bijzonderheden |
|---|---|---|---|
| 11 | 0,50 | 0,00-0,50 | zwak grindhoudend, zwak baksteenhoudend, zwak betonhoudend |

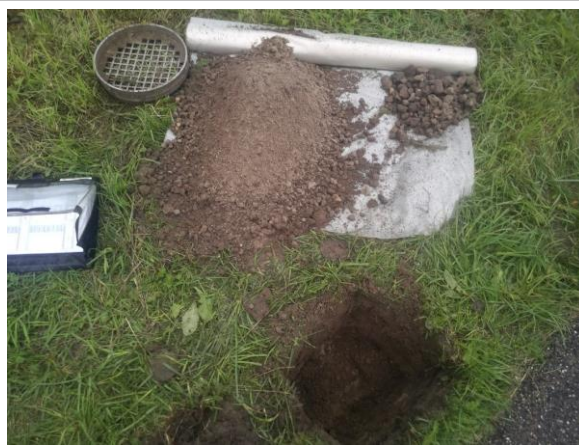
Foto: Inspectiegat 12

| Gat/boring | Einddiepte boring (m -mv) | Traject (m -mv) | Waargenomen verontreinigingen en bijzonderheden |
|---|---|---|---|
| 12 | 0,50 | 0,00-0,50 | matig baksteenhoudend, matig betonhoudend, zwak koolashoudend, zwak asfalthoudend |
