## ACTUALISATIE - BODEMONDERZOEK

DE HOEF OOSTZIJDE 119 DE HOEF

GROENEHART CAMPING

NOVEMBER 2023

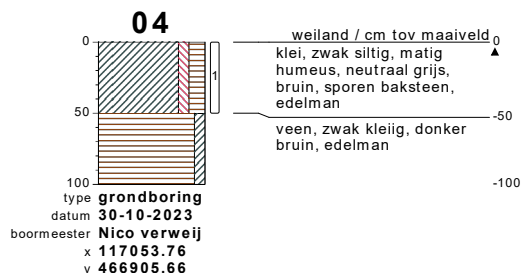
## bodemprofielen schaal 1:50

onderzoek **De hoof oostzijde**  
projectcode **23-3054**  
getekend conform **NEN 5104**

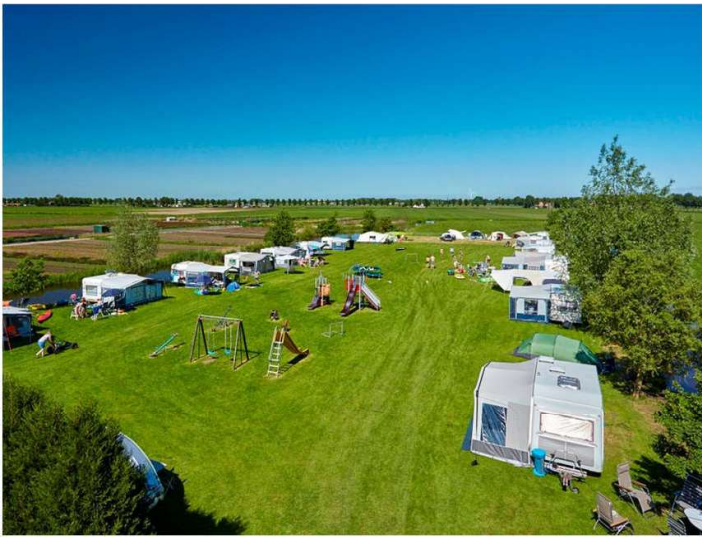
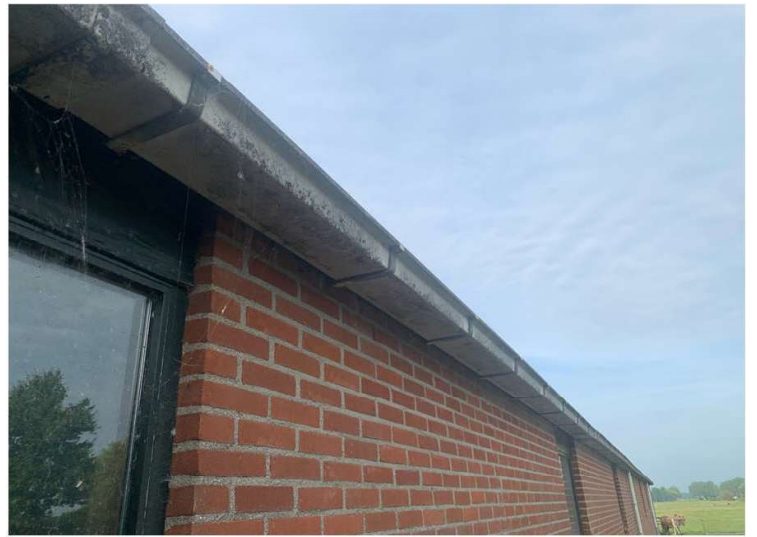
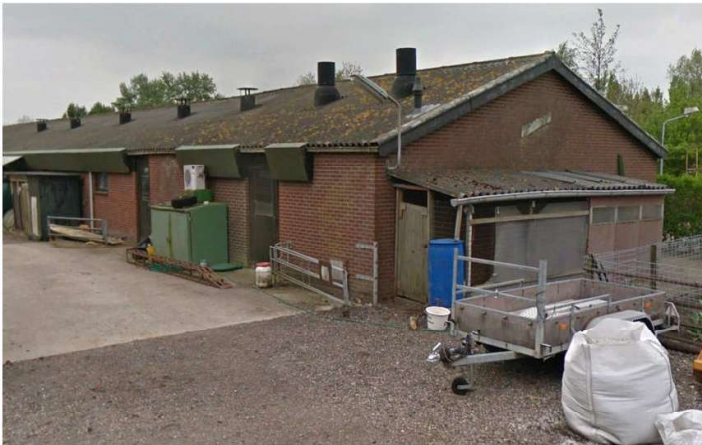
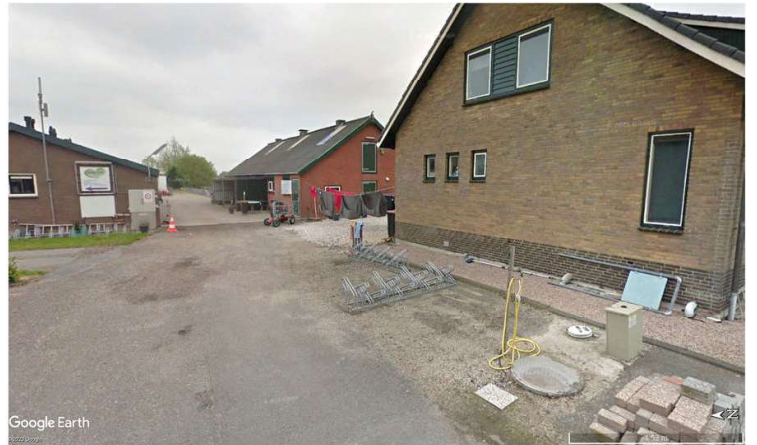
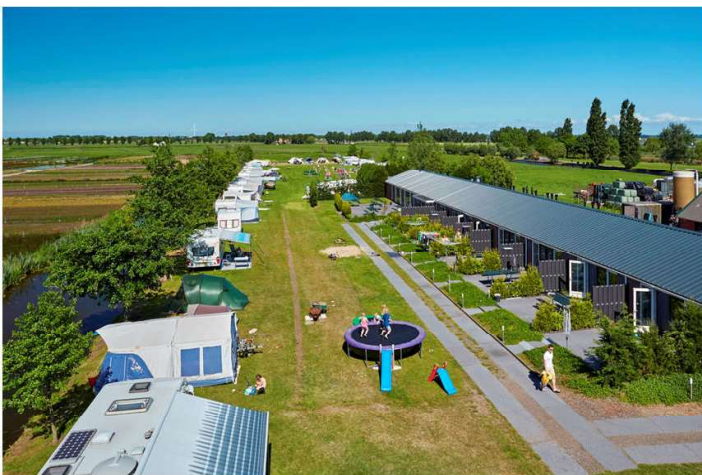
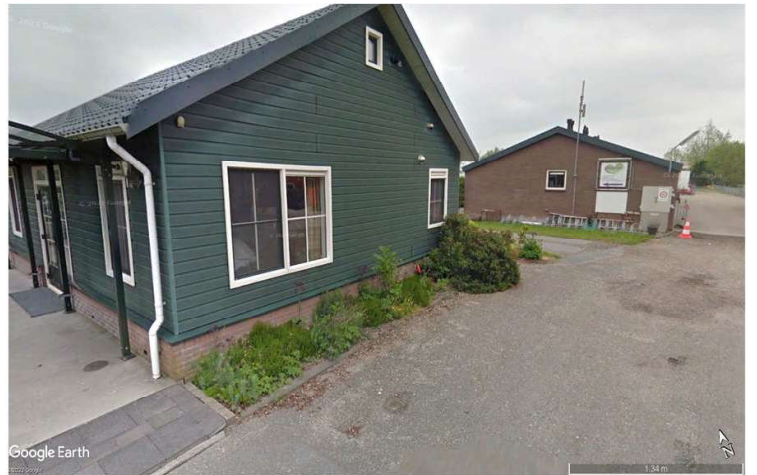
de schuur met asbest-dak, met dakgoot

De boerderij is gebouwd in 1978. Voor die tijd bestond het terrein uit weiland. Langs de zuidkant van het terrein staat een lange stal (ook 1978) met een oppervlak van 530 m<sup>2</sup>. Deze gaat verbouwd worden tot appartementen, net als met de stal langs de noordkant is gebeurd. Op het dak van de stal ligt asbest. Onder de dakranden is een deugdelijke, goed onderhouden dakgoot aanwezig. Deze voert het water via regenpijpen af naar de sloot langs het perceel. Een foto van de dakgoot is opgenomen in bijlage D1. Het dak gaat voor de verbouwing naar appartementen verwijderd worden.

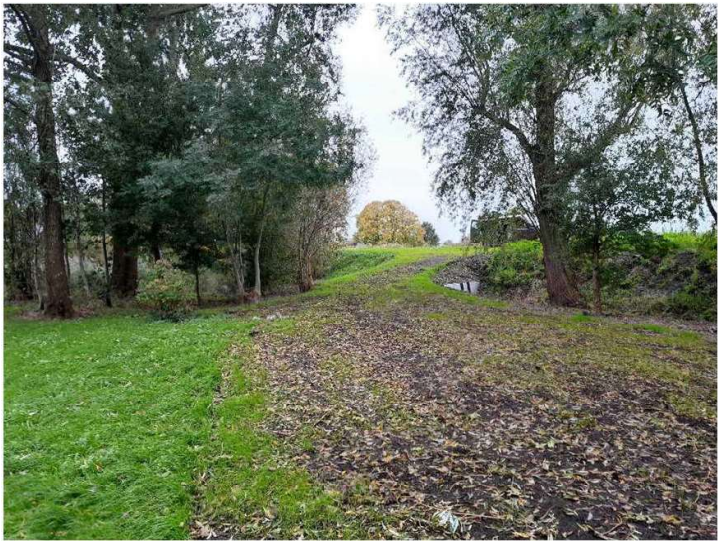
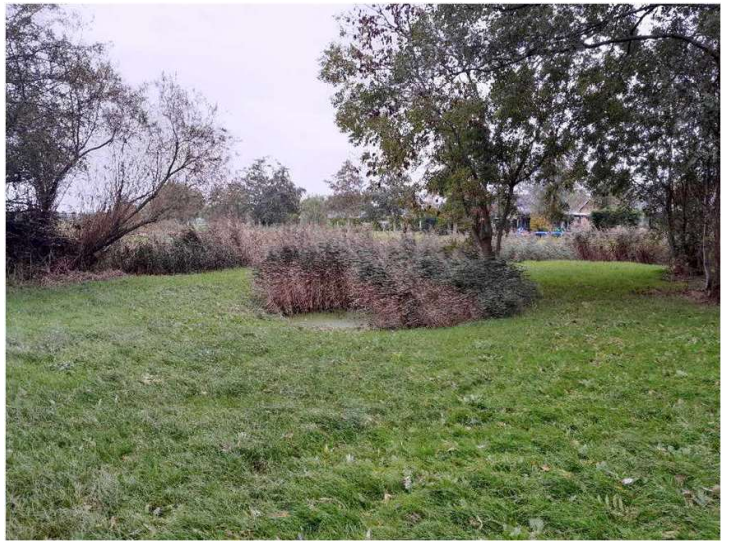
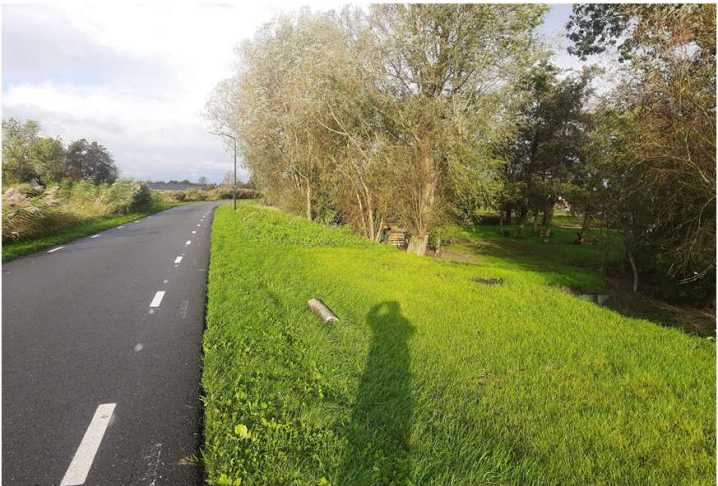
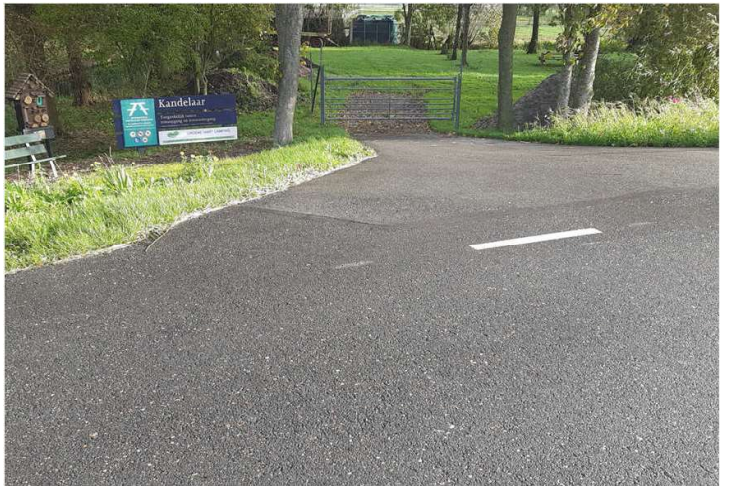
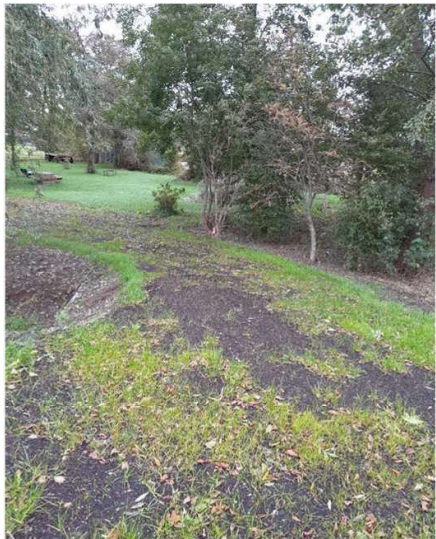
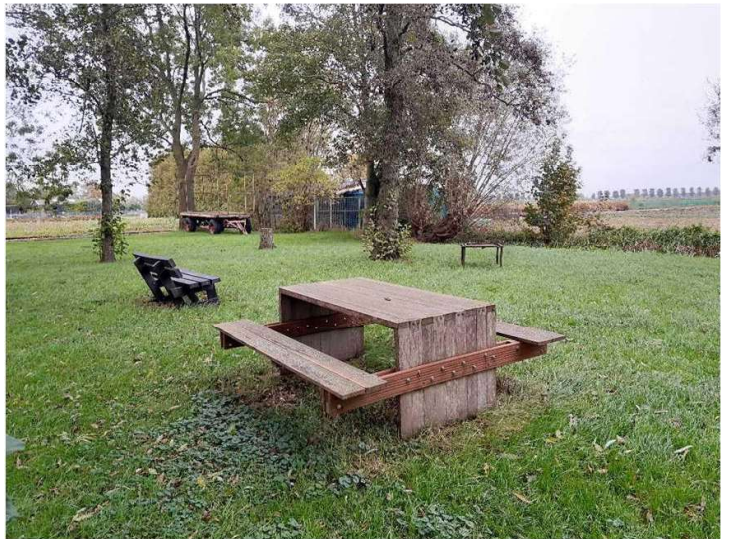
terrein bestemmingswijziging kadastraal C 4854

Het perceel Mijdrecht C 4854 ligt direct langs De Hoef Oostzijde en heeft een oppervlak van 2.500 m<sup>2</sup>. De contouren zijn aangegeven op tekening en luchtfoto in bijlage E. Het voornemen is dit terrein te betrekken bij de camping. Er is voor de bestemmingswijziging geen grondverzet nodig.

De locatie heeft sinds medio jaren '80 een bestemming als natuur en recreatie, genaamd De Kandelaar. Langs de kant van de openbare weg ligt een dam. Deze bestaat aan de zuidkant uit zand met wat schelpen. De noordkant is geasfalteerd. Voor de volledigheid is het zand op asbest geanalyseerd. Een foto van de dam is opgenomen in bijlage D1.
