# Asbestonderzoek

## Stationsstraat 14 te Abcoude

Omschrijving onderzochte bouwkundige eenheid, constructie of object: Kantoor

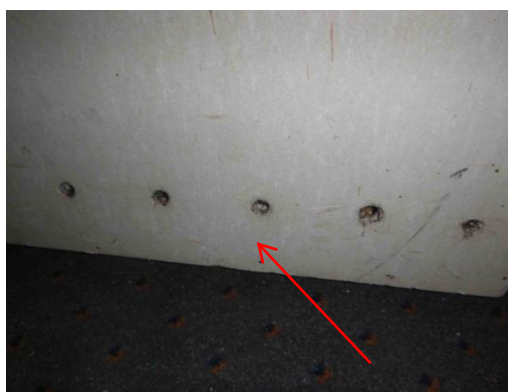
| Bron type | Monster-nummer | Omschrijving (toepassing) | Locatie | Foto | Afmeting en hoeveelheid | Bevestiging | Analyseresultaat | Hecht gebonden | Bereikbaarheid | Risicoklasse Indeling | Opmerkingen |
|---|---|---|---|---|---|---|---|---|---|---|---|
| 01 | ML01 | Plaatmateriaal (brandwering) | Kelder, op deur cv-ruimte | 1, 2 | circa 2 m <sup>2</sup> | Gespijkerd | 15-30% C, 15-30% A | Nee | G | 3 | Binnensanering containment |

In de kelder, op deur van de cv-ruimte, is asbestverdacht plaatmateriaal als brandwering aangetroffen (zie bijlage 'Tekeningen'). Van dit materiaal is monster ML01 genomen. Na analyse is gebleken dat het materiaal 15-30% Chrysotiel en 15-30% Amosiet bevat. Het plaatmateriaal is niet hechtgebonden en verkeert in redelijke staat maar is plaatselijk beschadigd.
-

Foto 1 - Brontype - 01: Plaatmateriaal

Foto 2 - Brontype - 01: Plaatmateriaal

Voorafgaande aan de sloop dient eerst de aangetroffen asbestbron door een deskundig bedrijf in risicoklasse 2, in containment, verwijderd te worden. Aansluitend dienen de gesaneerde gebieden door een geaccrediteerd laboratorium en inspectie-instelling te worden vrijgegeven.

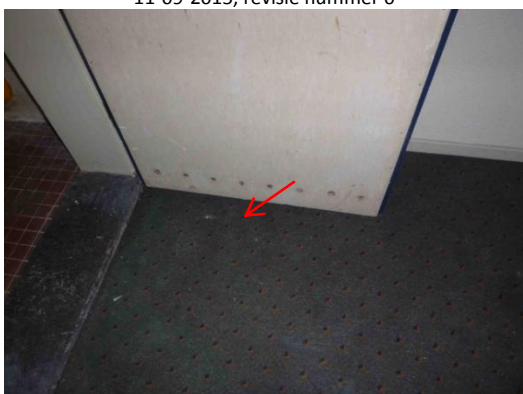
| Bron type | Monster-nummer | Omschrijving (toepassing) | Locatie | Foto | Afmeting en hoeveelheid | Bevestiging | Analyseresultaat | Hecht gebonden | Bereikbaarheid | Risicoklasse Indeling | Opmerkingen |
|---|---|---|---|---|---|---|---|---|---|---|---|
| 02 | KL01 | Stof en/of losse resten (los(liggend)) | Kelder, zie tekening | 3 | losse stukjes | Los | pos% C, pos% A | Nvt | G | 2 | Binnensanering containment |

In de kelder onder de deur van de cv-ruimte waarop asbestverdacht plaatmateriaal is aangetroffen, is asbestverdacht stof en/of losse resten als los(liggend) aangetroffen (zie bijlage 'Tekeningen'). Van dit materiaal is kleefmonster KL01 genomen. Na analyse is gebleken dat het stof Chrysotiel en Amosiet bevat.
-

Foto 3 - Brontype - 02: Stof en/of losse resten

Voorafgaande aan de sloop dient eerst de aangetroffen asbestbron door een deskundig bedrijf in risicoklasse 2, in containment, verwijderd te worden. Aansluitend dienen de gesaneerde gebieden door een geaccrediteerd laboratorium en inspectie-instelling te worden vrijgegeven.

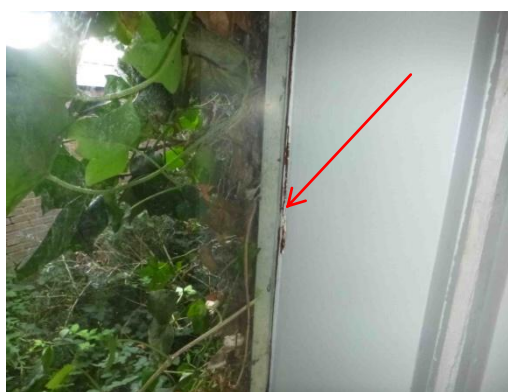
| Bron type | Monster-nummer | Omschrijving (toepassing) | Locatie | Foto | Afmeting en hoeveelheid | Bevestiging | Analyseresultaat | Hecht gebonden | Bereikbaarheid | Risicoklasse Indeling | Opmerkingen |
|---|---|---|---|---|---|---|---|---|---|---|---|
| 03 | ML03 | Kit (afdichtkit) | Begane grond tussen kozijn en raam | 4 | 124 m | Gekit | 0,1-2% C | Ja | G | 2 | Buitensanering |

Op de begane grond tussen kozijn en ramen (enkelglas) in een deel van de kantoren en in de toiletgroep is asbestverdacht kit als afdichtkit aangetroffen (zie bijlage 'Tekeningen'). Van dit materiaal is monster ML03 genomen. Na analyse is gebleken dat het materiaal 0,1-2% Chrysotiel bevat. De kit is hechtgebonden en verkeert in goede staat.
-

Foto 4 - Brontype - 03: kit

Voorafgaande aan de sloop dient eerst de aangetroffen asbestbron door een deskundig bedrijf in risicoklasse 2, buitensanering, verwijderd te worden. Aansluitend dienen de gesaneerde gebieden door een geaccrediteerd laboratorium en inspectie-instelling te worden vrijgegeven.

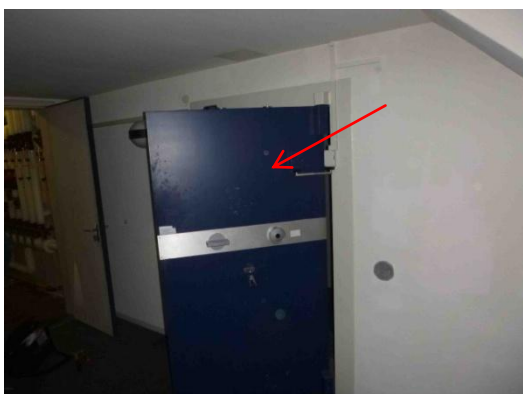
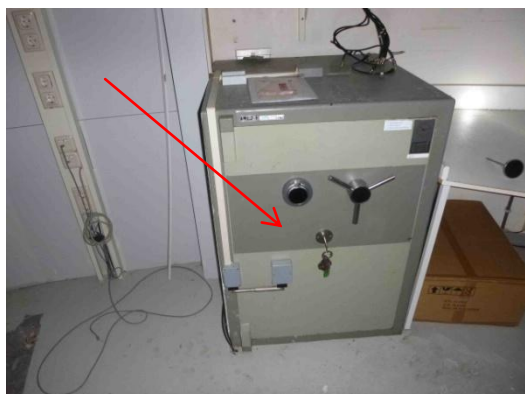
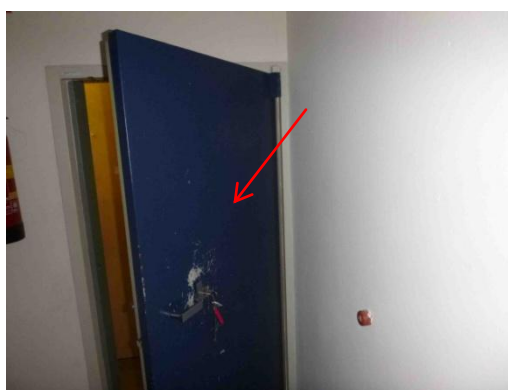
| Bron type | Monster-nummer | Omschrijving (toepassing) | Locatie | Foto | Afmeting en hoeveelheid | Bevestiging | Analyseresultaat | Hecht gebonden | Bereikbaarheid | Risicoklasse Indeling | Opmerkingen |
|---|---|---|---|---|---|---|---|---|---|---|---|
| 04 | - | Kluis en kluisdeuren (4x) (brandwering) | Kelder en GEA-ruimte (zie tekening) | 5, 6, 7, 8 | Kluizen (2x), kluisdeuren (2x) | Los | Asbestverdacht | N.v.t. | G | 1 | In zijn geheel verwijderen |

In de kelders zijn kluizen en/of kluisdeuren en aangetroffen. Van de kluizen is het onbekend of deze asbest bevatten. Vooralsnog wordt er vanuit gegaan dat al de aanwezige kluizen en/of kluisdeuren asbesthoudend zijn.
-

Foto 5 - Brontype - 04: kluisdeur

Foto 6 - Brontype - 04: Kluis

Foto 7 - Brontype - 04: Kluis

Foto 8 - Brontype - 04: kluisdeur

Geadviseerd wordt de kluizen en/of kluisdeuren in zijn geheel, in risicoklasse 1, te verwijderen.
