**PROJECT 22245**

**VERKENNEND BODEM- EN ASBESTONDERZOEK  
BOZENHOVEN 125/125A TE MIJDRECHT**

| <i>Titel</i> | Verkennd bodem- en asbestonderzoek<br>Bozenhoven 125/125A te Mijdrecht |
| <i>Datum rapport</i> | 23 oktober 2018 |

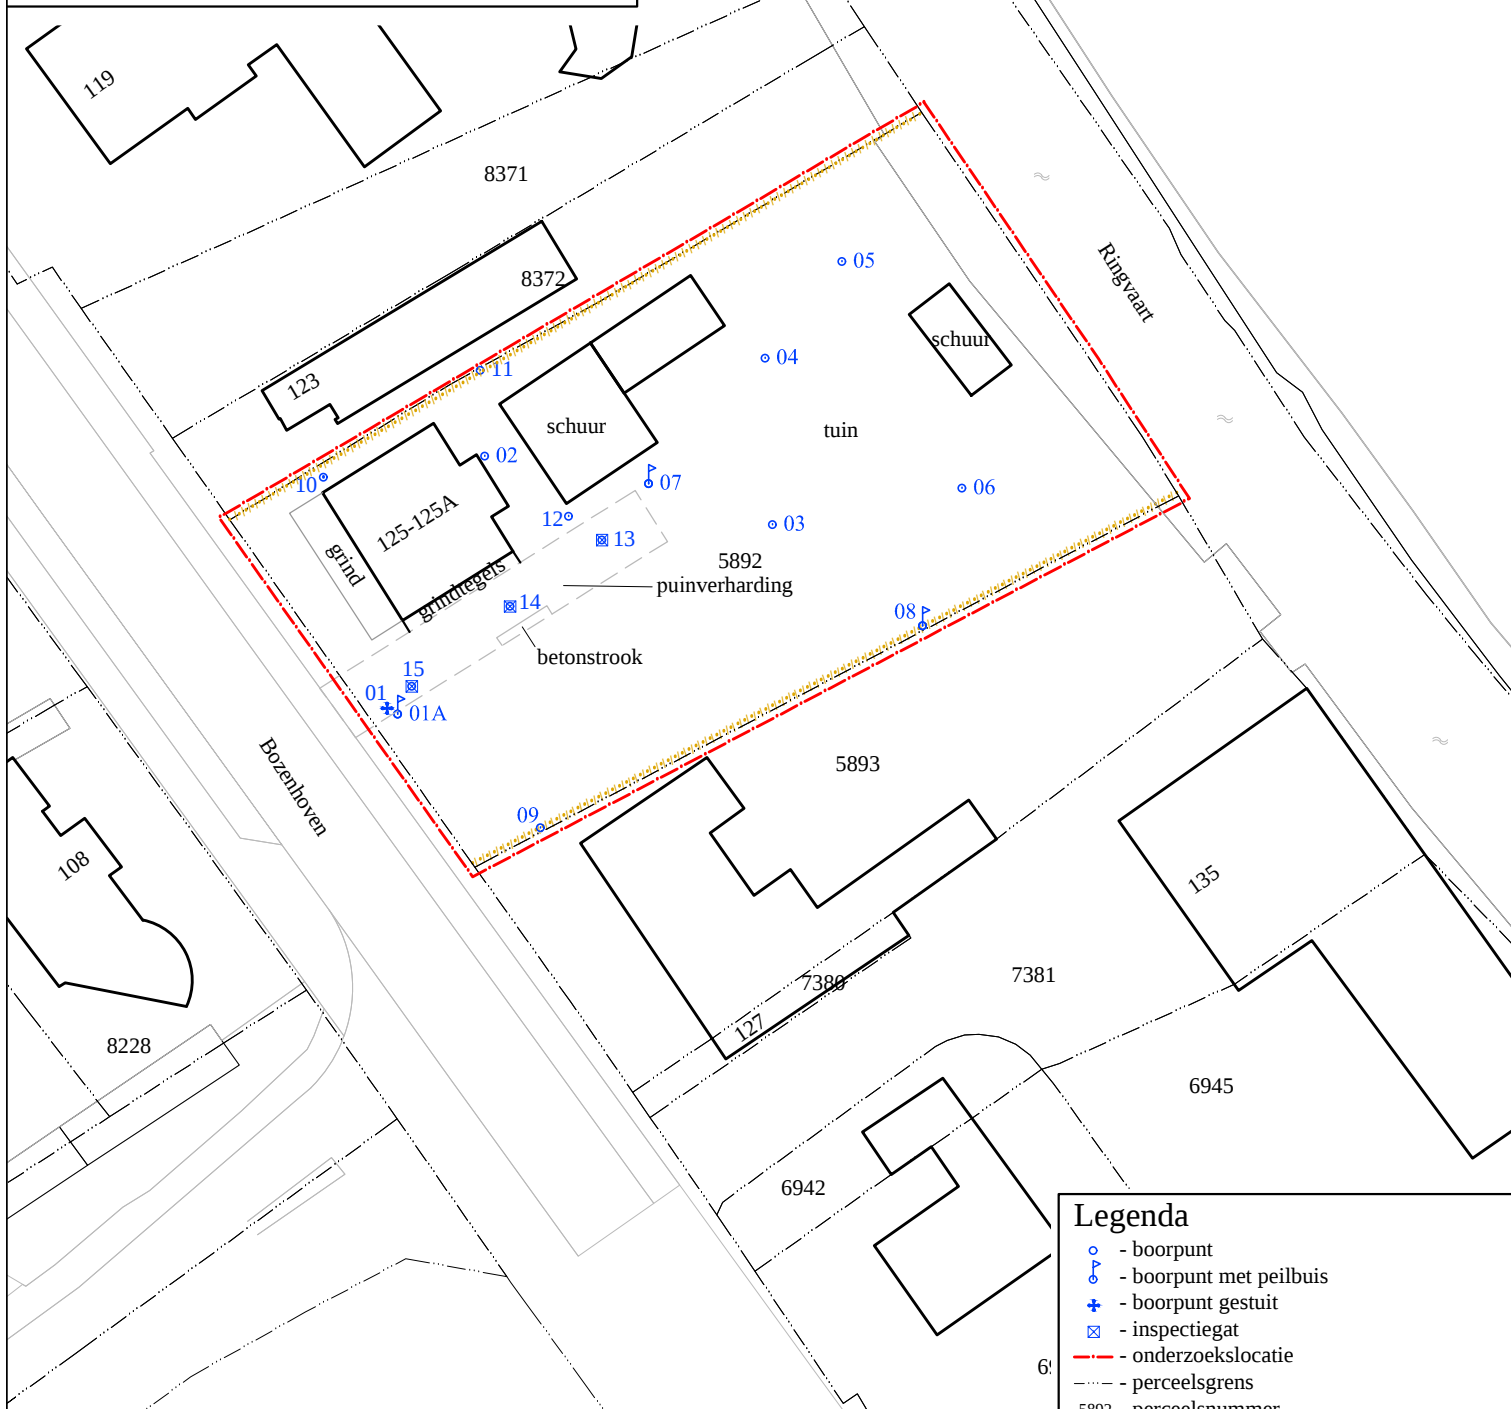
# BOORPUNTENKAART

De ligging van de boringen, de peilbuizen en de inspectiegaten is weergegeven in bijlage I.
