**PROJECT 14272**

**ACTUALISEREND BODEM- EN  
VERKENNEND WATERBODEMONDERZOEK  
HERENWEG 96 TE WILNIS**

*Titel* Actualiserend bodem- en  
verkenkend waterbodemonderzoek  
Herenweg 96 te Wilnis

*Datum rapport* 2 december 2015

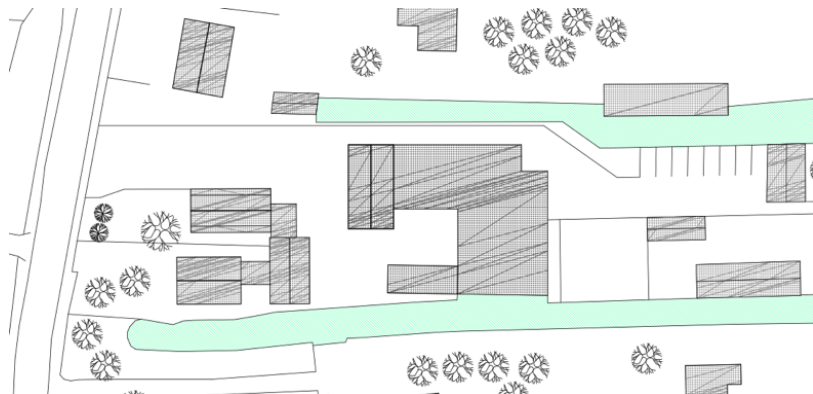
**Afbeelding 3: De bestaande situatie (bron: Het Ontwerpteam, 2015)**

In afbeelding 3 is de huidige situatie weergegeven en in afbeelding 4 de toekomstige situatie. Ten behoeve van de herontwikkeling worden enkele jonge bomen in de tuin verwijderd. Er wordt geen water gedempt of gegraven. De woning die tussen de Herenweg en het bedrijfspand is gelegen, blijft behouden.

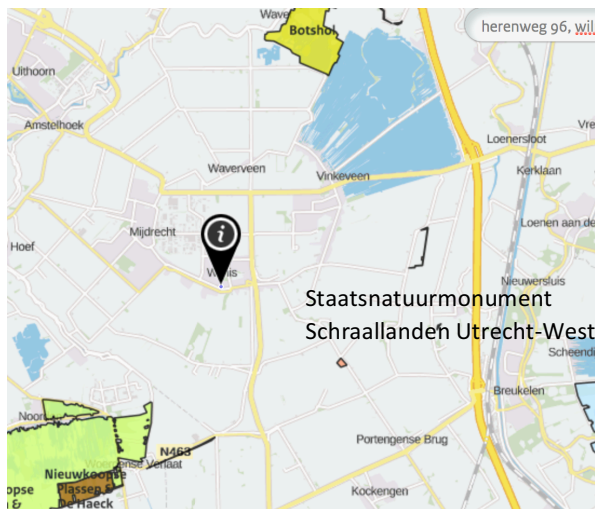
Het projectgebied is niet in of nabij een Natura 2000-gebied gelegen, zie afbeelding 4. Het meest nabijgelegen Natura 2000-gebied is het Staatsnatuurbeheer Schraallanden Utrecht-West op een afstand van 3,5 kilometer. Verder gelegen beschermde gebieden zijn Nieuwkoopse Plassen & De Haeck en Botshol. Gezien de afstand en het tussengelegen gebied welke bestaat uit agrarisch gebied, kunnen effecten als gevolg van de sloop- en bouwwerkzaamheden worden uitgesloten.

Afbeelding 4: Natura 2000-gebieden nabij projectgebied Herenweg 96 te Wilnis (projectgebied aangegeven met i, bron: Aerial, min EZ.)

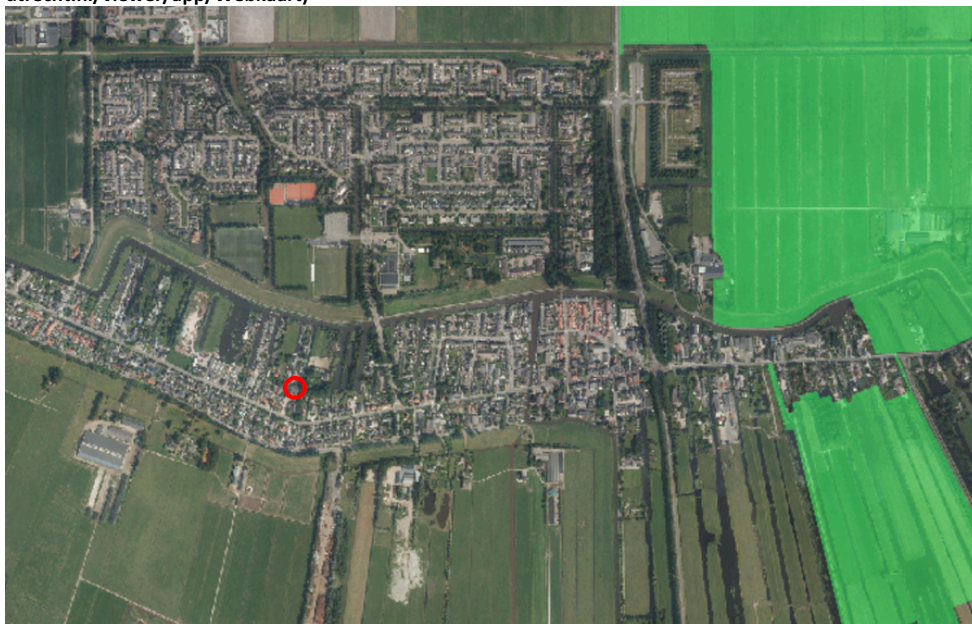
In afbeelding 5 is te zien dat geen Ecologische Hoofdstructuur (hierna EHS) nabij het projectgebied is gelegen. Negatieve effecten op de EHS worden niet verwacht, omdat de geen sprake is van aantasting van de EHS.

Afbeelding 5: EHS nabij projectgebied Herenweg 96 te Wilnis (projectgebied in rood, bron: <https://webkaart.provincie-utrecht.nl/viewer/app/Webkaart>)

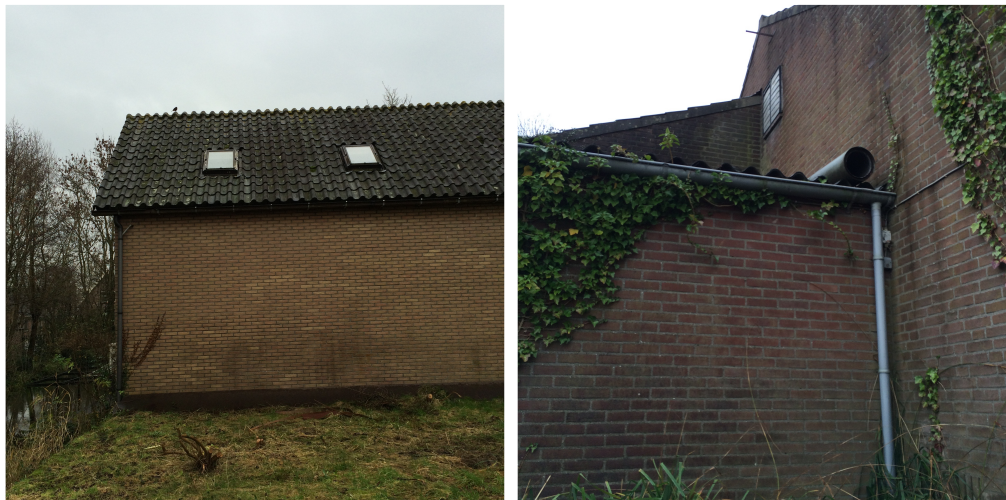
Afbeelding 6 & 7. Het dak van het bedrijfspand (links) en de gevel (rechts).

Het bedrijfspand bevat geen open stootvoegen en er zijn geen geschikte invliegopeningen waargenomen in het dak of bij kozijnen. Ook de centrale verwarmingsruimte op de begane grond aan de achterzijde van het bedrijfspand is geïnspecteerd. Sporen (uitwerpselen) van vleermuizen zijn niet waargenomen. Verblijfplaatsen van vleermuizen worden niet verwacht.
