**PROJECT 31889-1**

**VOORONDERZOEK EN INDICATIEF BODEMONDERZOEK DAM  
BOTSHOLSEDWARSWEG 5 WAVERVEEN**

| <i>Titel</i> | Vooronderzoek en indicatief bodemonderzoek dam<br>Botsholsedwarsweg 5 Waverveen |
| <i>Datum rapport</i> | 10 maart 2022 |

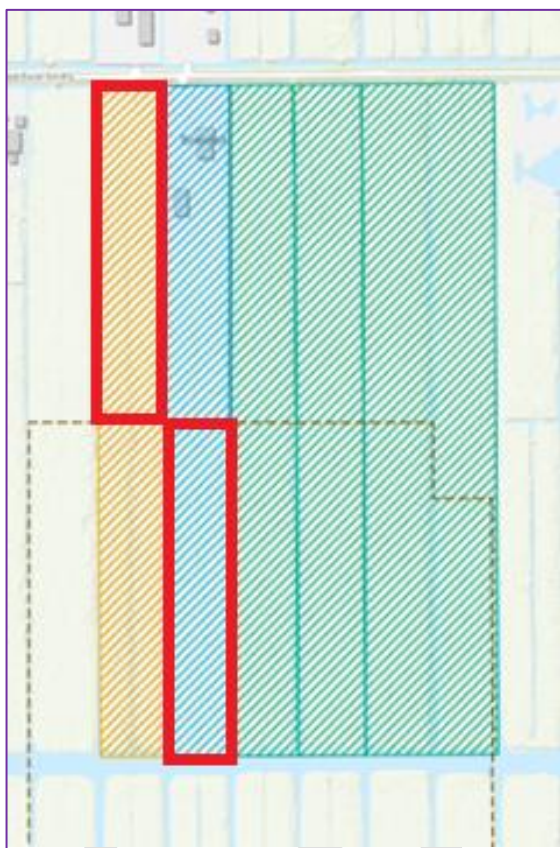
Figuur 1. Schets met onderzoekslocatie in rood

In onderstaande figuur is de onderzoekslocatie door de opdrachtgever aangegeven middels een rode contour.

De onderzoekslocatie heeft een oppervlakte van circa 24.000 m<sup>2</sup>. In bijlage I is een luchtfoto opgenomen van de locatie.

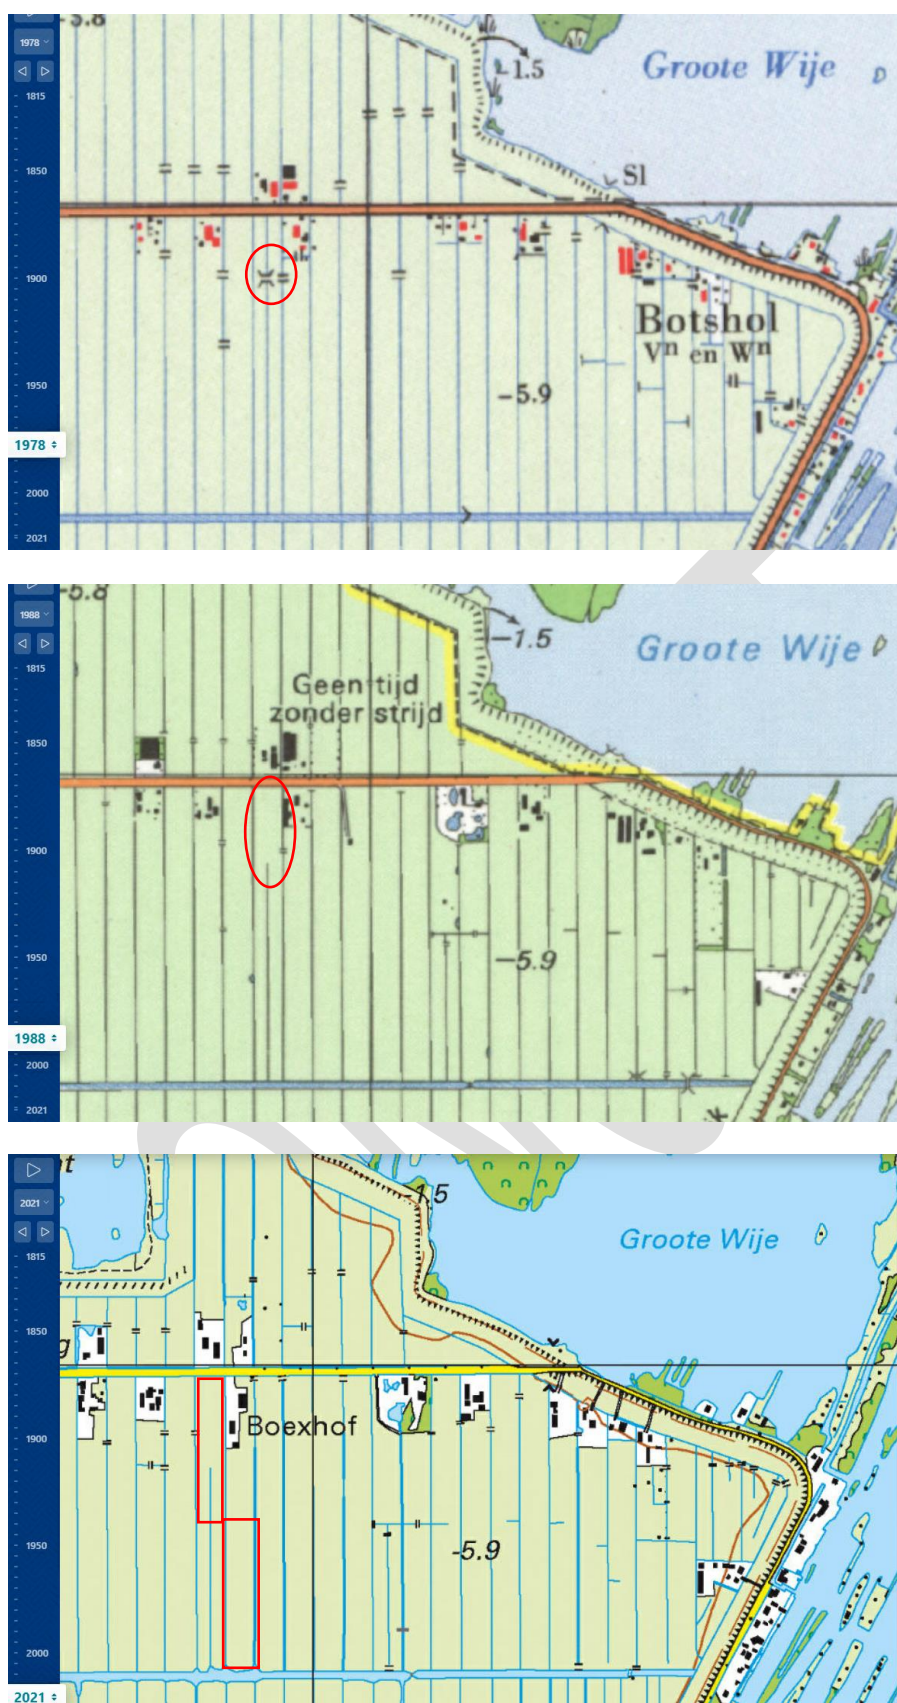
Figuur 2. Historische kaarten met dwarssloot, greppel en dam.

Op basis van historische kaarten (zie onderstaand, figuur 2) is duidelijk geworden dat een dam en gedempte dwarssloot aanwezig zijn. Daarnaast is in de lengterichting een sloot (greppel) ingetekend tot eind jaren 80 van de vorige eeuw. De voormalige dam, dwarssloot en de greppel zijn in de kaarten aangegeven.
