## VERKENNEND BODEMONDERZOEK

### **Rijksstraatweg (nabij 26) Noardburgum**

kenmerk PJ Milieu BV: 21036501A

*datum rapport:* 29 juli 2021

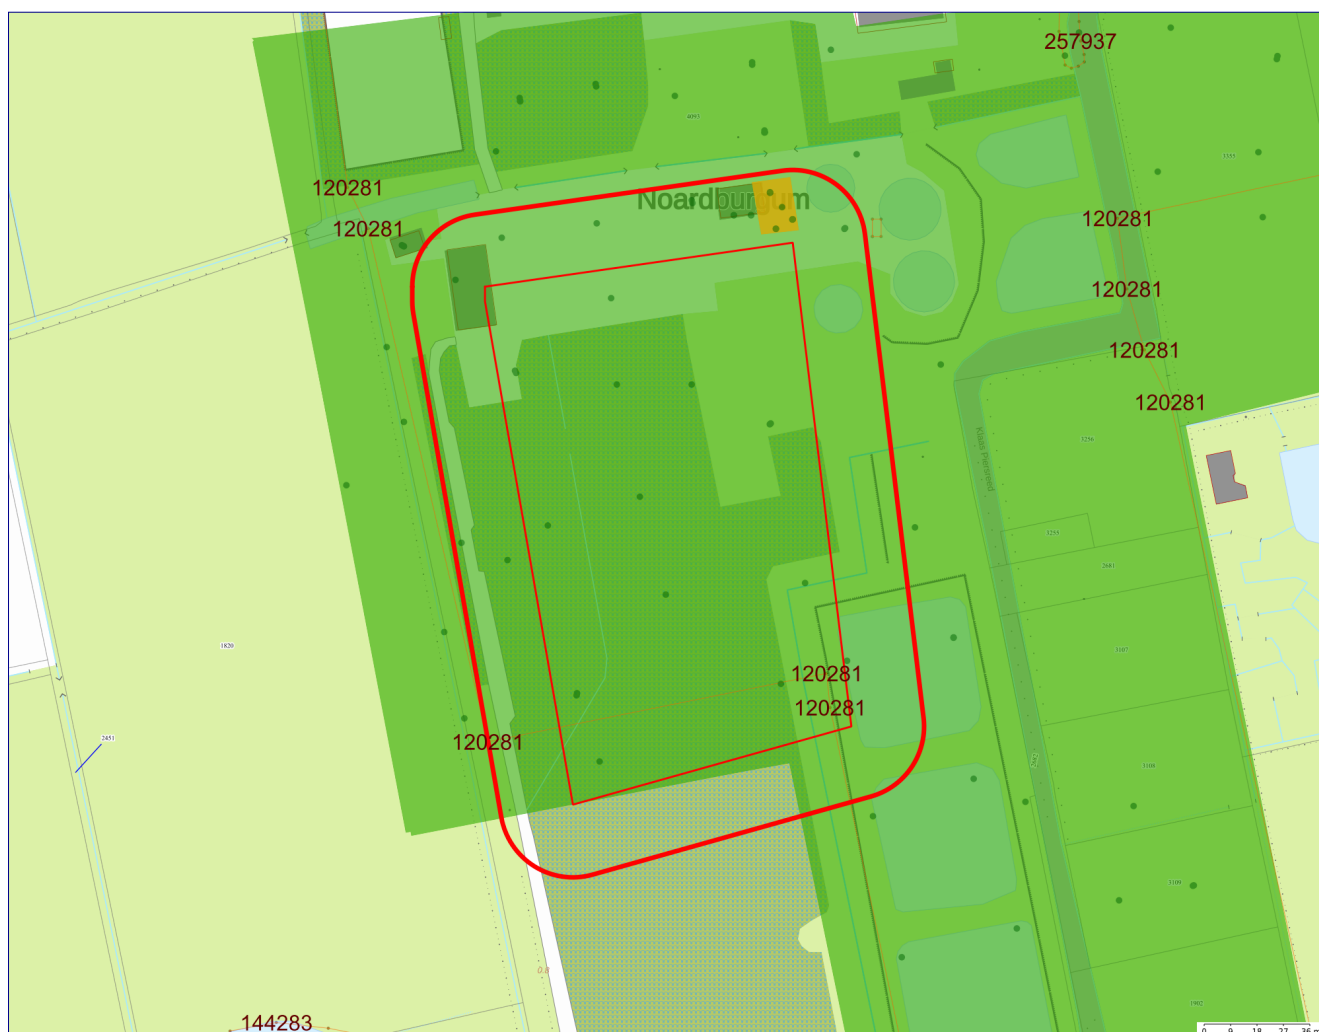
# Bodeminformatie

Rijksstraatweg (nabij nr. 26) Noardburgum

- groen geeft aan dat er onderzoek is uitgevoerd;
- okergeel geeft aan dat er een verontreiniging zit
- bruin geeft aan dat er een sanering heeft plaatsgevonden
- zwart geeft aan de plekken waarop een zorgmaatregel (ook kadastraal geregistreerd) van toepassing is
- oranje lijnen geven de locatiecontour aan; kleine vierkantjes geven aan dat er gegevens over bedrijfsactiviteit aanwezig zijn
- blauwe lijnen geven de plek aan van slootdempingen of (tram en spoor)traces
- donkergroene punten geven aan waar boringen zijn gezet
- rode driehoekjes geven aan waar tanks zitten of hebben gezeten.
