## Milieuhygiënisch vooronderzoek

RIJKSSTRAATWEG 4 TE JISTRUM

Locatie: Rijksstraatweg 4 te Jistrum  
Projectnummer: EN05678-037  
Kenmerk: 220041  
Status: definitief, versie 1

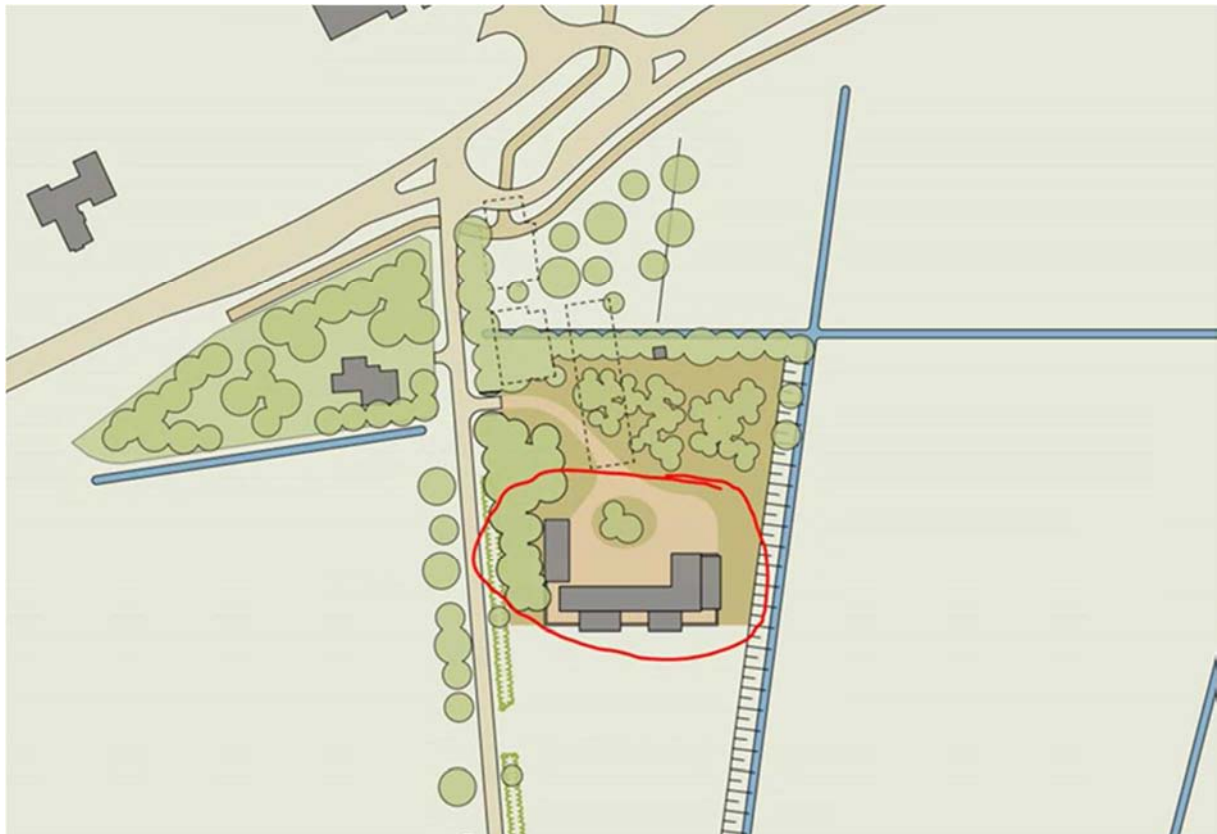
Het doel van het milieukundig vooronderzoek is het vaststellen of ter plaatse van de nieuw te bouwen opstallen verdachte locaties en/of bekende bodemverontreinigingen aanwezig zijn. Op basis van de resultaten van onderhavig vooronderzoek kunnen de uitkomsten van het onderzoek als basis worden gebruikt voor de uitvoering van een verkennend bodemonderzoek. Onderstaand is de toekomstige situering weergegeven.

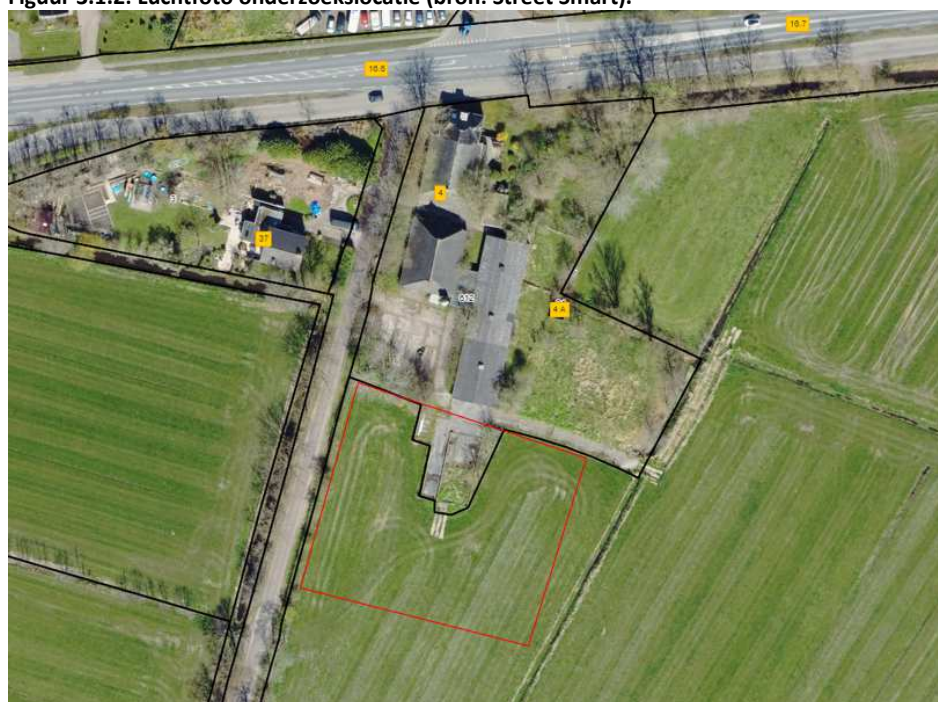
**Figuur 3.1.2: Luchtfoto onderzoekslocatie (bron: Street Smart).**

De onderzoekslocatie is gesitueerd aan de Rijksstraatweg 4 te Jistrum. De te onderzoeken locatie bevindt zich achter het agrarisch bedrijf. Het bouwblok zal verder naar het zuiden geplaatst worden.

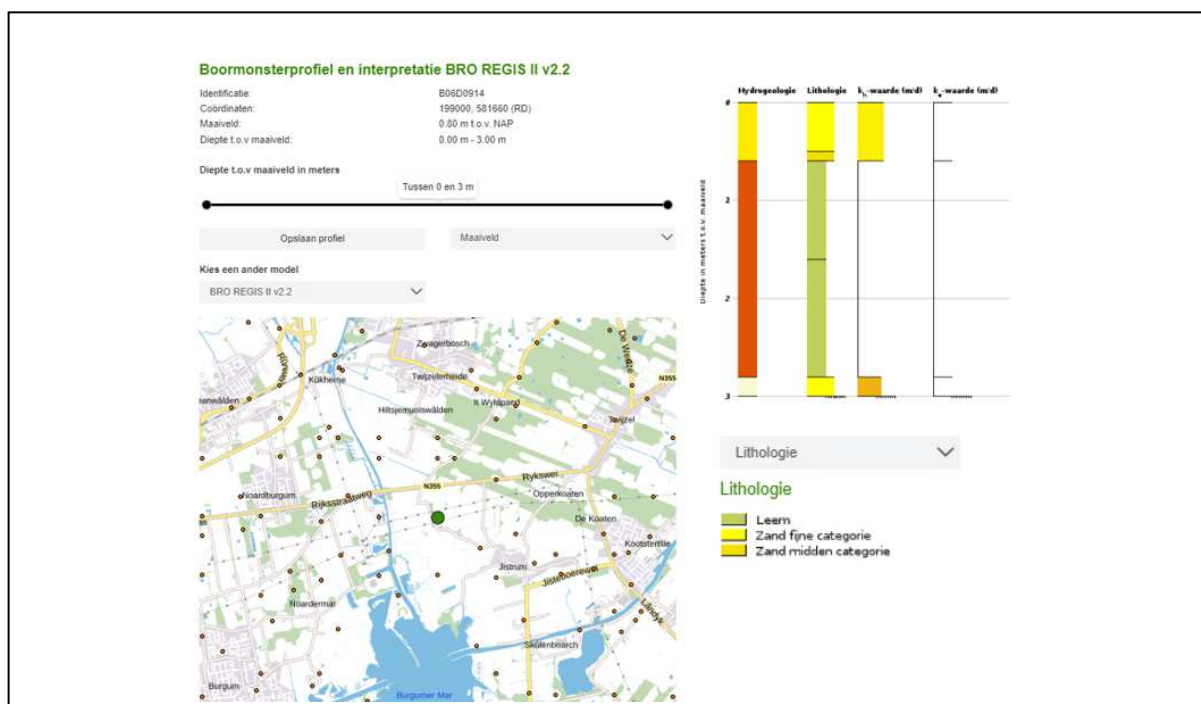
Figuur 3.2.2: Uitdraai DINOLoket

Het maaiveld ter plaatse van de locatie bevindt zich op een hoogte van circa 0,8 m+NAP. De stromingsrichting van het freatische grondwater is niet eenduidig te bepalen en kan beïnvloed worden door lokale factoren zoals waterlopen, drainagesystemen, (lekkende) rioleringen en dergelijke. De locatie bevindt zich niet binnen een grondwaterbeschermingsgebied.

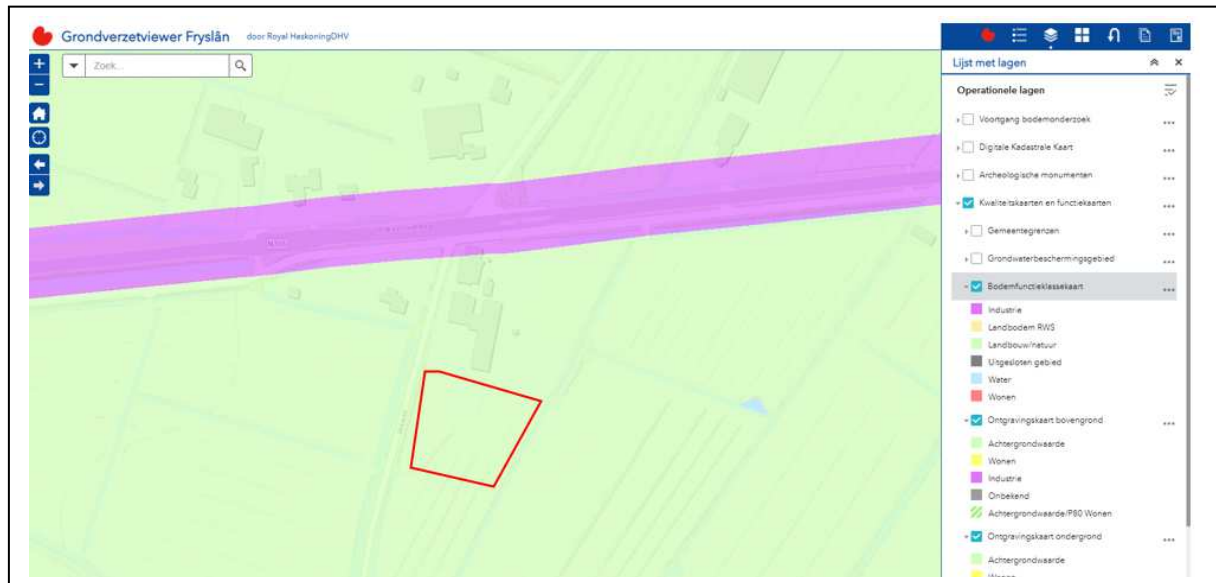
**Figuur 3.4.1.: Grondverzetviewer Fryslân**

Op basis van de Grondverzetviewer Fryslân blijkt dat de bodemkwaliteitsklasse van de onderzoekslocatie gemiddeld voldoet aan de bodemkwaliteitsklasse Achtergrondwaarde 'Altijd toepasbaar'. De bodemfunctie van de locatie is Landbouw/Natuur. Voor een uitdraai van de Grondverzetviewer Fryslân wordt verwezen naar figuur 3.4.1. Voor een volledig beeld van de bodemkwaliteitskaart wordt verwezen naar de interactieve website voor Bbk gerelateerde onderwerpen: <https://www.geosolutions.nl/sites/bkk-fryslan/>

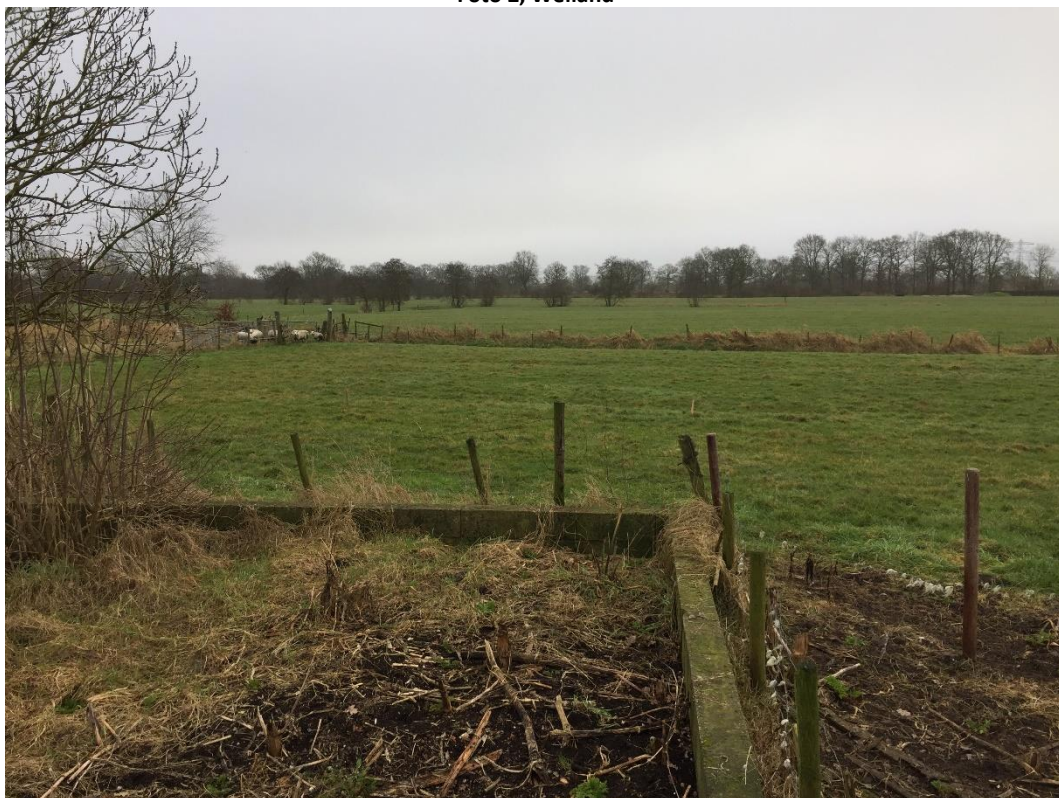
Foto 2, Weiland

Op dinsdag 18 januari 2022 is een locatie-inspectie uitgevoerd. Tijdens de inspectie is naar voren gekomen dat het terrein in gebruik is als akkerland. Daarnaast is gebleken dat de mestkelder tot in het weiland loopt. De kelder is nog in gebruik en afgedekt met planken. Een klein gedeelte van de locatie is verhard door middel van een betonverharding, het grootste deel van de locatie bestaat uit weiland.

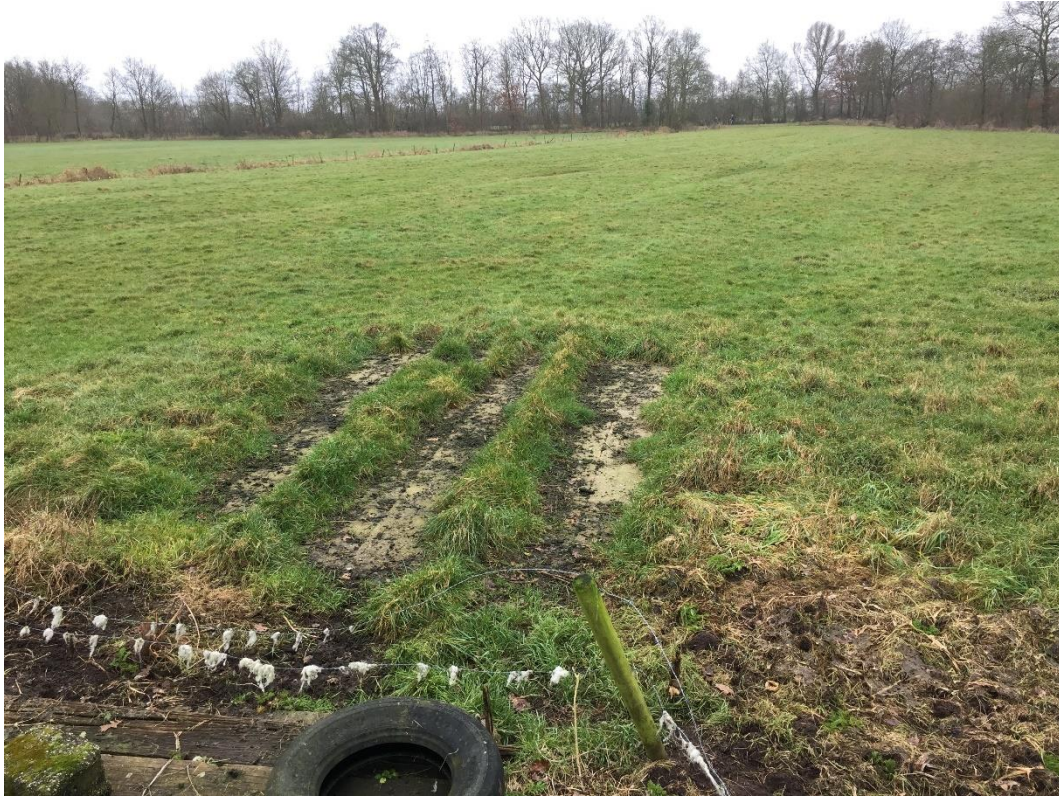
**Foto 3, mestput**

| Opmerkingen: | De mestkelder loopt door tot in het weiland.<br>De kelder is nog in gebruik en bestaat uit beton. | | |
