PLAATS	Burgum	TYOLOGIE/ HISTORISCHE FUNCTIE	Delfts rood, Serie 2/1- kapwoningen

ADRES	Burgemeester Bothenius Lohmanlaan 4-30	HUIDIGE FUNCTIE	Woningen	
POSTCODE	9251LC	ARCHITECT		
		NAAM		
MIP-CODE		BOUWJAAR	1948	
AANDUIDING IN BESTEMMINGSPLAN		GEEN WAARDERING

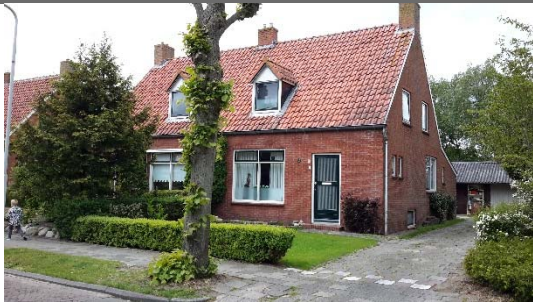
Nrs. 4-22, even: twee-onder-één-kap symmetrisch, 1 bouwlaag + zolder zadeldak; uitbouwen parallel aan zijgevel, lessenaars dak tegen achtergevel.
Nrs. 24-30, even: twee-onder-één-kap symmetrisch, 2 bouwlagen + vliering zadeldak; uitbouwen parallel aan zijgevel, 1 bouwlaag zadeldak tegen achtergevel.
Nrs. 4-22, even: aanpassingen c.q. vervanging kozijnwerk, Nrs. 24-30, even: aanpassingen c.q. vervanging kozijnwerk: achterbouw nr. 26 plat dak en aangeheeld metselwerk.

Nrs. 4-22, even: Gevelsteen rood halfsteens verband; kozijnen hout, gevelsteen plat als lekdorpel, rollaag. Entree; houten kozijn, houten onderdorpel, rollaag.
Nrs. 24-30, even: Gevelsteen rood klezorenverband, console 3x; kozijnen hout, geglazuurde raamdorpelstenen, rollaag. Entree; houten kozijn, onderdorpel hardsteen, strekse boog.

Nrs. 4-22, even: Link en rechts; gevelsteen rood halfsteens verband; kozijnen hout, gevelsteen plat als lekdorpel, rollaag
Nrs. 24-30, even: Links en rechts, gevelsteen rood klezorenverband; kozijnen hout, geglazuurde raamdorpelstenen, rollaag.

Nrs. 4-22, even: Gevelsteen rood halfsteens verband; kozijnen hout, gevelsteen plat als lekdorpel, rollaag.
Nrs. 24-30, even: Gevelsteen rood klezorenverband; kozijnen hout, geglazuurde raamdorpelstenen, rollaag.

Nrs. 4-22, even: Zadeldak met lessenaardaken, OVH pannen rood; schoorsteen 2x nokeind en 1x nokmidden; boeiboord hout langs dakrand tegen gevel, geen waterborden, zinken mastgoot op gegalvaniseerde muursteunen; 4 x dakkapel, voor zadeldak met gevelpannen, achter 2x plat dak zink.
Nrs. 24-30, even: Zadeldaken, VH pannen rood met gevelpannen; schoorsteen 1x nokmidden; houten overstek op klossen, bakgoot zink op gegalvaniseerde beugels en consoles boeiboord hout gevel.

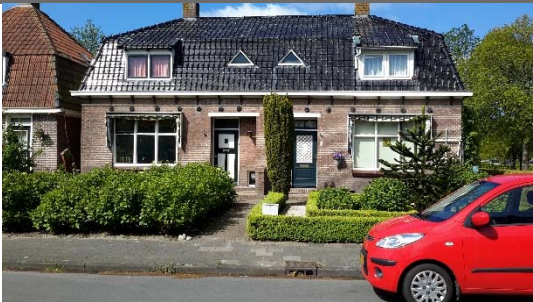
ADRES	Burgumerdaam 2-4	HUIDIGE FUNCTIE	Woningen	
POSTCODE	9251GD	ARCHITECT		
MIP-CODE		NAAM		
		BOUWJAAR	1920	
AANDUIDING IN BESTEMMINGSPLAN		BEELDONDERSTEUNEND

Twee-onder-één-kap, symmetrisch 1 bouwlaag + zolder gebroken schilddak; dakkapel 2 x(driehoek beglaasd) zadeldak, 2 x lessenaardak, doorlopend vanuit gebroken kapvorm, schoorstenen 2 x nokuiteinde; uitbouw rechthoekig, plat dak.

Modernisering en uitbreiding nr. 2 zijkant achteruitbouw, kozijnen, entreedeur en dakkapel onder lessenaars dak.

Metselwerk kruisverband, trasraam donkere stenen met donkere liggende volle voeg en rollaag tot op lekdorpel, daarboven lichtere steen met gesneden voeg kalkmortel, lekdorpels rollaag geglaazuurde baksteen, houten kozijn 2 tussenstijlen en 1 tussendorpel, elk met bovenlicht, latei beton, gepleisterd met ornament geschilderd, muurankers met fraai rozet; hoofdgestel architraaf, 1 laag crèmewitte steen, kroonlijst goot getimmerd, consoles op architraaf donkergroen geschilderd, fries vlak gemetseld. Entreedeur in portiek; voor de gevel uitstekende gemetselde stap en stoep van rode gevelstenen rollagen en klampsteen, houten kozijn met 2-ruits bovenlicht, houten paneeldeur nr. 2 voorzien van glaspaneel en ijzeren rooster met ornament, paneeldeur nr. 4 wit geschilderde panelen. Kelderraam in trasraam naast voordeur onder rollaag.

Linker en rechterzijde; opbouw idem als voorgevel; uitbouw met serre is van latere datum, borstwering halfsteens verband platvol gevoegd (geheel afwijkend).

Gebroken schilddak, zwart geglaazuurde dakpannen, Tuile du Nord; schoorsteen 2 x nokeinden; dakkapellen voorzijde driehoekig, afdekking zink +rechthoekig, afdekking dakpannen doorlopend vanuit gebroken kap; achterzijde 1 x idem + dakraam

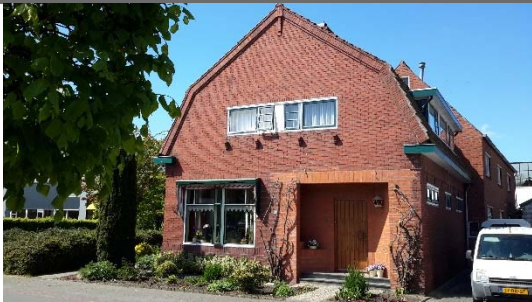
ADRES	Burgumerdaam 14	HUIDIGE FUNCTIE	Woning	
POSTCODE	9251GD	ARCHITECT		
MIP-CODE		NAAM		
		BOUWJAAR	1931	
AANDUIDING IN BESTEMMINGSPLAN		BEELDONDERSTEUNEND

Twee bouwdelen rechthoekig; eerste één bouwlaag met zolder, gebroken kap, dakkapel 2 st. plat, schoorsteen nok; tweede twee bouwlagen met zolder zadeldak.

Eerste bouwdeel halfsteens verband, bovenzijde trasraam en rand topgevel uitstekende rollaag (op platte laag + gestileerde makelaar), consoles 4 x topgevel, terug liggende voeg; kozijnen+ ramen hout, uitstekende onderdorpel als lekdorpel, groen/wit geschilderd, bloemkozijn als koppelstuk, boven kozijnopening rollaag, kozijnen zolder incl. dakkapellen uitzetramen. Entree in portiek, trede met stoep grijs granieten, kozijn met deur, gelakt.

Tweede bouwdeel halfsteens verband zonder trasraam, terug liggende voeg cement; luikje in kozijn topgevel.

Rechterzijde eerste bouwdeel halfsteens verband, bovenzijde trasraam, rollaag 2 steens hoog onder overstek, terug liggende voeg; kozijnen+ ramen hout, onderdorpel op loodstrook als lekdorpel, groen/wit geschilderd, schotelankers; overstek met bakgoot omlopend naar de voorgevel.

1^e bouwdeel: gebroken kap VH pannen rood met knikhulpstukken; dakkapellen 2 st. plat dak; schoorsteen 1 x nok halfsteens verband met uitloop.

2^e bouwdeel: zadeldak golfplaten asbestcement met nokelementen.

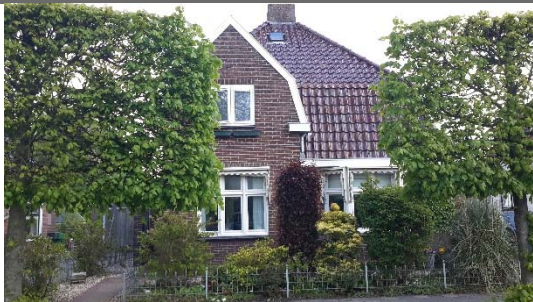
ADRES	Burgumerdaam 23	HUIDIGE FUNCTIE	Woning	
POSTCODE	9251GB	ARCHITECT		
MIP-CODE		NAAM		
		BOUWJAAR	1924	
AANDUIDING IN BESTEMMINGSPLAN		GEEN WAARDERING

Min of meer vierkante plattegrond met kleine uitbouw voorzijde, één bouwlaag met zolder onder gebroken tentdak, topbekroning schoorsteen, uitbouw gebroken zadeldak met topgevel.

Metselwerk halfsteens verband gesneden voegwerk tot gootoverstek/dakrand, bovenzijde trasraam doorlopende rollaag, voegwerk grijs gekleurd. Kozijnen hout geschilderd met ramen vast en draaibaar, op raamdorpelstenen geglazuurd, erker op gemetselde borstwering onder gootoverstek.

Metselwerk halfsteens verband gesneden voegwerk tot gootoverstek/dakrand, 2 muurankers; bovenzijde trasraam doorlopende rollaag, voegwerk grijs gekleurd. Kozijnen hout geschilderd met ramen vast en draaibaar, op raamdorpelstenen geglazuurd, ook rollaag.

Entree met luifel plat op gemetselde borstwering en kolommen als gevelmetselwerk, deur gelakt; stoep en trede terrazzo twee kleuren, plafond luifel vlak met spiegel

Gebroken tentdak met aankapping gebroken zadeldak, VH-pannen paars geglazuurd, top tentdak schoorsteen, dakkapellen dakschilden zijgevels plat dak; dakvoet goot op breed overstek, omlopend naar topgevel.

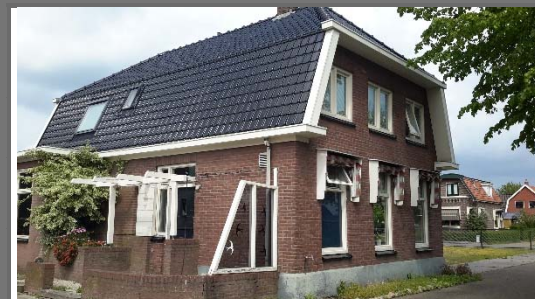
PLAATS	Burgum	TIPOLOGIE/ HISTORISCHE FUNCTIE	Woning
ADRES	Burgumerdaam 24	HUIDIGE FUNCTIE	Woonhuis
POSTCODE	9251GD	ARCHITECT	
		NAAM	
MIP-CODE		BOUWJAAR	1936
AANDUIDING IN BESTEMMINGSPLAN		GEEN WAARDERING

Rechthoekige plattegrond, één bouwlaag zolder onder gebroken kap met wolfseinden, uitbouw rechter zijgevel met plat dak.

Metselwerk halfsteens verband, platvol voegwerk cementmortel geborsteld; plint gepleisterd schuin oplopend cement; kozijnen met en zonder bovenlichten, uitzetramen in bovenlichten hout geschilderd, raamdorpelstenen donkerbruin geglaazuurd, bovenzijde rollaag. Kunststof overstek met kunststof goot.

Metselwerk halfsteens verband, platvol voegwerk cementmortel geborsteld; plint gepleisterd schuin oplopend cement; kozijnen met en zonder bovenlichten, uitzetramen in bovenlichten hout geschilderd, raamdorpelstenen donkerbruin geglaazuurd, bovenzijde rollaag. Zijgevel rechts aansluitend aan achtergevel vernieuwd, houten kozijn met raam en luiken.

Entree; optrede opgebouwd uit rollaag van gevelsteen met kleine grijze tegeltjes ingelegd, houten kozijn met deur en bovenlicht, rollaag.

Gebroken zadeldak met wolfseinden; Tuile du Nord, zwart geglaazuurd, schoorsteen op nok; 3 x dakraam zijdakvlakken, verschillende afmetingen; dakvoetoverstekken met goot bekleding kunststof, topgevel overstekken, boeiboord en waterbord bekleding in kunststof.

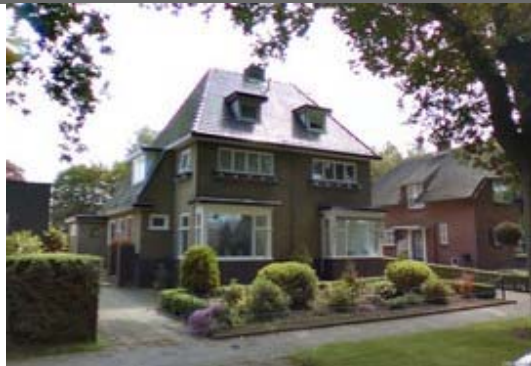
ADRES	G.W. Navislaan 1-3	HUIDIGE FUNCTIE	Woning	
POSTCODE	9251GE	ARCHITECT		
MIP-CODE		NAAM		
		BOUWJAAR	1930	
AANDUIDING IN BESTEMMINGSPLAN		BEELDONDERSTEUNEND

Rechthoekige plattegrond, een en twee bouwlagen met zolder onder schilddak; aanbouw één bouwlaag onder plat dak.

Gevelmetselwerk Noors verband gele baksteen, plint rode baksteen, voegwerk terugliggend cementmortel, latei halfsteens rollaag; geveleinde onder breed overstek geprofileerd boeiboord vzv bakgoot zink; kozijnen hout, uitstekende tussen- en onderdorpel; rechthoekige erker op gemetseld plint overstek plat dak.

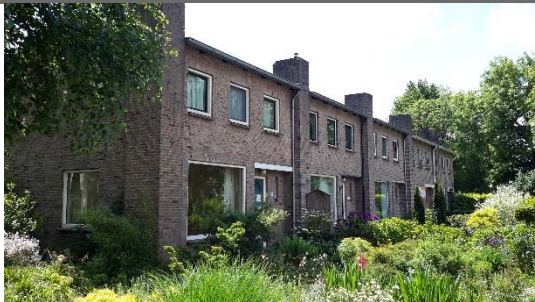
ADRES	Hillamaweg 41-49	HUIDIGE FUNCTIE	Woningen	
POSTCODE	9251KA	ARCHITECT		
MIP-CODE		NAAM		
		BOUWJAAR	1962	
AANDUIDING IN BESTEMMINGSPLAN		GEEN WAARDERING

Blok vijf identieke woningen, geen spiegelbeelden, rechthoekige plattegrond, tweebouwlagen, flauwhellend zadeldak; voorgevel 5 st. aangebouwde schoorstenen,

Metselwerk gevelsteen geel-paars genuanceerd wild verband; voegwerk platvol geborsteld cementmortel; kozijn + raam hout, lekdorpel gevelsteen plat, rollaag. Entree; terug liggend geveldeel, stoep cementdekvloer/ tegels, plafond beton gestuct; kozijn hout geprofileerd met glasdeur.

Metselwerk gevelsteen geel-paars genuanceerd wild verband; voegwerk platvol geborsteld cementmortel; kozijn + raam hout, lekdorpel gevelsteen plat, rollaag.

Zadeldak flauw hellend, bedekking asfaltbitumen, overstek topgevel boeiboord met daktrim, bakgoot zink op beugels geschilderd; schoorsteen links van iedere woning aan straatzijde.

Dit object met vijf identieke eenheden dat een aardig ensemble vormt en eigen wijze langs een uitvalsweg ligt zou in aanmerking kunnen komen vanwege de algemene architectuurkenmerken, gave hoofdvorm, sterk ritmische gevelindeling en materiaalgebruik. De ligging terzijde van de straat, de eenvoudige constructiewijze, aanpassingen in detaillering en het algemene voorkomen bieden onvoldoende tegenwicht voor enige bescherming

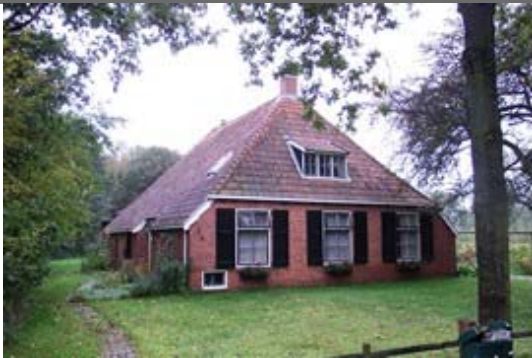
ADRES	Kerklaan 5	HUIDIGE FUNCTIE	Woonboerderij	
POSTCODE	9251LE	ARCHITECT		
MIP-CODE		NAAM		
		BOUWJAAR	1910	
AANDUIDING IN BESTEMMINGSPLAN		KARAKTERISTIEK

Rechthoekige plattegrond, stelpboerderij, een bouwlaag met zolder onder zadeldak met wolfseinden en uilebord.

Gevel metselwerk staand en kruisverband, voegwerk gesneden tot aan dakrand/gootoverstek, rozetankers; kozijnen hout (draai)ramen, strekse boog onderdorpel uitstekende rollaag als lekdorpel, paneelluiken, duimen en gehengen verzinkt op gevel gemonteerd; bakgoot op klossen vzv goot zink; keldervenster 2-ruits + diefijzers.

Gevel metselwerk kruisverband, voegwerk gesneden tot aan gootoverstek; openingen uitstekende rollaag als lekdorpel, kozijnen hout (draai)ramen, strekse boog gietijzeren ramen, getoogde bovenzijde rollaag; bakgoot op klossen vzv goot zink.

Zadeldak met wolfseinden en uilebord, gegolfde Friese pan rood; hoekkeper en nokvorsten driehoekig; nokuiteinde schoorsteen gemetseld afdekking overstekend tentdak op afstandhouders; dakkapel onder lessenaarsdak kozijn; topgevels geschulpte boeiboorden met waterbord; uilebord geen gegevens; dakvenster 2 x.

Dit object herkenbaar als een stelpboerderij gelegen op een erf aan een zijweg met aansluiting op een hoofdweg zou in aanmerking kunnen komen vanwege de herkenbare hoofdvorm en gaaf materiaalgebruik. De inrichting van het erf, de traditionele constructiewijze, de aangepaste gevelindeling en detaillering door de volledige bestemming als woning bieden onvoldoende tegenwicht voor enige bescherming. Door de plaats van het object aan de rand van de bebouwde kom karakteristiek gewaardeerd.

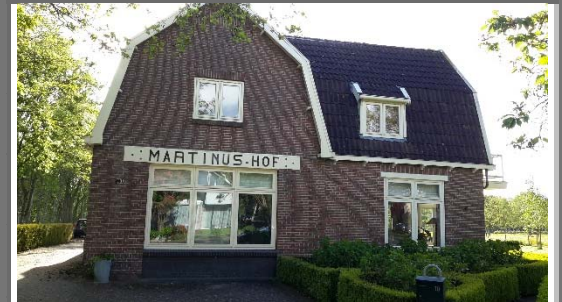
PLAATS	Burgum	TYOLOGIE/ HISTORISCHE FUNCTIE	Woning
ADRES	Kloosterlaan 10	HUIDIGE FUNCTIE	Woning
POSTCODE	9251MD	ARCHITECT	
MIP-CODE		NAAM	Martinus - hof
		BOUWJAAR	1926
AANDUIDING IN BESTEMMINGSPLAN		BEELDONDERSTEUNEND

Rechthoekige plattegrond, één bouwlaag met zolder onder gebroken kap en gebroken dakschilden met plat dak.

Metselwerk kruisverband, trasraam + rollaag donkere steen, tot aan goot en topgeveloverstek, punt topgevel verticaal metselwerk, voegwerk gesneden cementmortel; kozijnen en (draai)ramen hout geschilderd op rollaag van uitstekende gevelsteen als lekdorpel, betonnen latei met en zonder rollaag onder vensterbank; goot en topgevel overstek op klossen geprofileerd, goten zink met kraal; pui siermetselwerk, lateibalk "MARTINUS-HOF".

Als voorgevel; gevel rechts; balkon boven erker, hekwerk staal buisprofielen, overstek gootklossen + betimmering, zinken goot; gevel links, entreekozijn hout + luifel betimmering, zink + spuer

Metselwerk kruisverband, trasraam + rollaag donkere steen, tot aan goot en topgeveloverstek, voegwerk gesneden cementmortel; kozijnen en (draai)ramen hout geschilderd op rollaag van uitstekende gevelsteen als lekdorpel, betonnen latei met en zonder rollaag onder vensterbank; goot en topgevel overstek op klossen geprofileerd, goten zink met kraal.

Gebroken kap en gebroken dakschilden met plat dak, betonpannen sneldek, nokvorst beton omloopvorst / bekleding lood met spuwers plat dak; dakkapellen 7 x lessenaarsdak van uitgebroken dakschild, rand boeiboord met waterbord mastgoot zink.

Dit object dat herkenbaar is als woning met bedrijfsruimte, ligt op enige afstand van een zijweg die verderop aansluit op een uitvalsweg vanuit het centrum zou in aanmerking kunnen komen vanwege de herkenbare hoofdvorm met een redelijk gave gevelindeling, moderne constructiewijze en gaaf materiaalgebruik. De aangepaste detaillering door de bestemming als woning biedt voldoende tegenwicht voor beeldondersteunende bescherming.

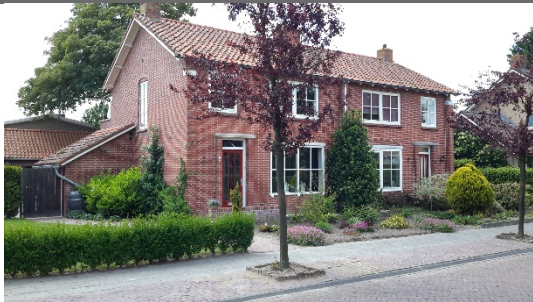
ADRES	Koningin Julianalaan 1, 3, 9, 11	HUIDIGE FUNCTIE	Woningen	
POSTCODE	9251JX	ARCHITECT		
MIP-CODE		NAAM		
		BOUWJAAR	1953	
AANDUIDING IN BESTEMMINGSPLAN		GEEN WAARDERING

Twee blokken, twee-onder-één-kap, rechthoekige plattegrond, twee bouwlagen + vliering onder zadeldak; achterzijde uitgebouwd plat met dakterras; zijgevels aanbouw één bouwlaag onder lessenaarsdak.

Metselwerk baksteen klezorenverband tot aan dakoverstek, voegwerk platvol cementmortel, aansluiting zijgevels penanten met betonnen afdekker, tussenpenant kolom met hwa; kozijnen en draairamen hout geschilderd uitstekende platte laag als lekdorpel, rollaag recht en getoogd met siermetselwerk; entree kozijn in ondiep portiek tussen penanten en betonnen afdekking, stoep plavuizen met lage tuinmuur.

Metselwerk baksteen klezorenverband tot aan dakoverstek, voegwerk platvol cementmortel, aansluiting voor- en achtergevel met penant en betonnen afdekker; kozijnen en draairamen hout geschilderd uitstekende platte laag als lekdorpel, rollaag recht en getoogd met siermetselwerk, keldervenster met gesmeed traliewerk. Metselwerk als voorgevel gevelstenen als vlak liggende ramdorrels, rollaag boven kleine raam en kelderraam, rollaag licht getoogd met metselwerk boven verdiepingsraam, houten overstek op balken. Uitbouw nr. 1 voorzien van zinken mastgoot op beugels, nr. 3+9 geen goot, nr. 11 kunststof mastgootje

Metselwerk baksteen klezorenverband tot aan dakoverstek en balkonvloer, voegwerk platvol cementmortel, aansluiting achtergevel met penant en betonnen afdekker, borstwering zijkant balkon als gevelmetselwerk + cement/betonnen afdekkers, overig stalen balusters met horizontale delen geschilderd; kozijnen met 2 balkondeuren glas met bovenlicht en 1 raam hout geschilderd uitstekende platte laag als lekdorpel, rollaag recht.

Zadel- en lessenaarsdaken, OVH-pannen rood met gevelpannen, overstek op klossen, boeihoofd geschilderd, schampgoot op beugels zink voor- en achtergevel, overig mastgoot kunststof; schoorstenen 2 x schoorsteen zijgevel en 1 x midden nok; 2 x dakraam rechthoekig achterzijde

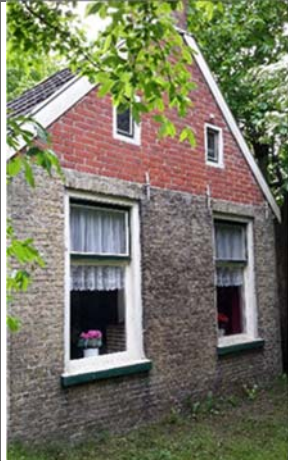
ADRES	Taekemastrjitte 11b	HUIDIGE FUNCTIE	Woning	
POSTCODE	9251LX	ARCHITECT		
MIP-CODE		NAAM		
		BOUWJAAR	1935	
AANDUIDING IN BESTEMMINGSPLAN		BEELDONDERSTEUNEND

Gevel metselwerk baksteen kruisverband rot aan dakrand, voegwerk platvol gevoegd cementmortel, trasraam donkerrode baksteen Vlaams verband; kozijnen strekse boog, schuif- en draairamen op uitstekende rollaag gevelsteen als lekdorpel; entree; stoep met trede rollaag

Gevels metselwerk baksteen kruisverband rot aan dakrand, voegwerk platvol gevoegd cementmortel, trasraam donkerrode baksteen Vlaams verband; kozijnen strekse boog, schuif- en draairamen op uitstekende rollaag gevelsteen als lekdorpel.
