**Verkennd bodemonderzoek ter plaatse  
van een perceel aan de Reidroas in  
Hurdegaryp**

***(nieuwbouw school)***

Rapportnummer: 163281/JvA  
Status: versie 1, definitief  
Datum: 26 januari 2017

Opdrachtgever: Gemeente Tytsjerksteradiel  
Postbus 3  
9250 AA BURGUM

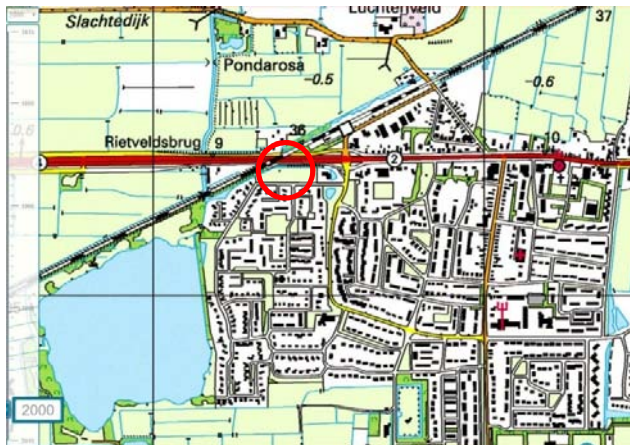
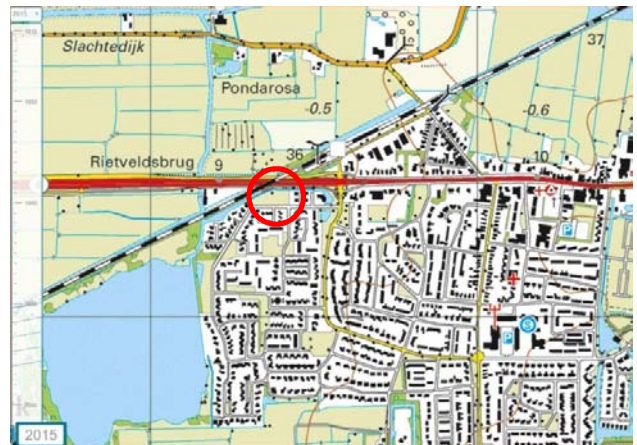
Uit de topografische kaarten blijkt dat in de noordwesthoek van het perceel bebouwing heeft bestaan. Dit betreft waarschijnlijk het voormalige café Spoorzicht. Op de topografische kaart van het 1975 is nog een ontsluitingsweg naar het voormalige pand waarneembaar. Het gebied ten zuiden van de onderzoekslocatie is halverwege de jaren 80 van de vorige eeuw ontwikkeld. De onderzoekslocatie is echter niet bebouwd geweest.
