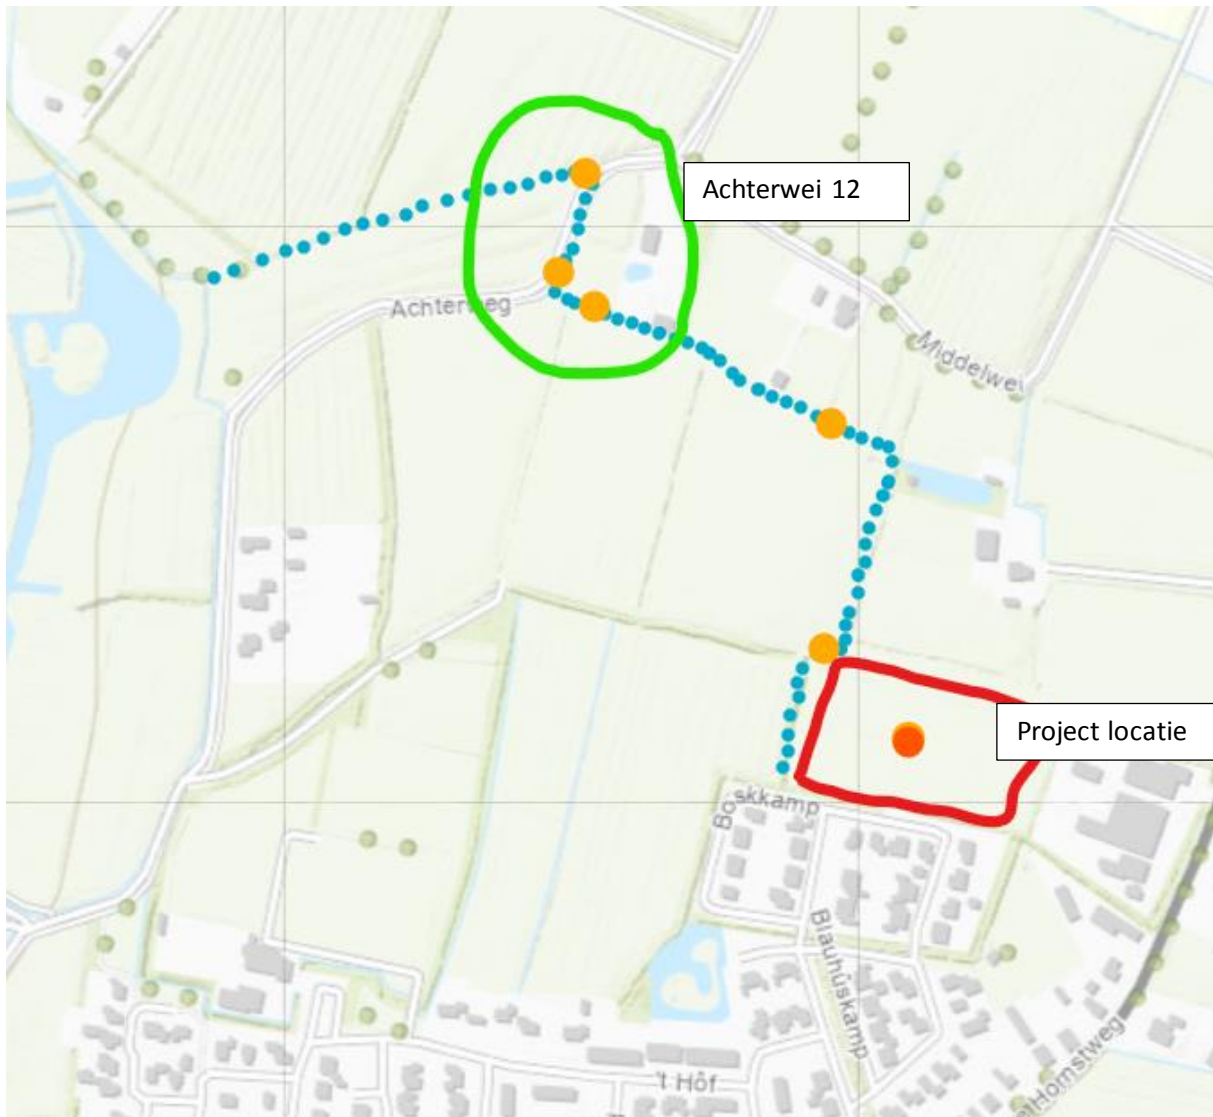
Figuur 1 Situatie waterlopen

De rayonbeheerder heeft in het vooroverleg ook al heeft aangegeven dat er verlenging van de schouwwatergang tot de project locatie nodig is, en zijn er al intern adviezen opgevraagd over de dimensionering van de duikers in het traject. (Oranje stippen zijn aanwezige duikers. Knelpunten hierbij concentreren zich in het lagergelegen deel bij de achterweg (groen omcirkeld), hiervan een uitsnede in figuur 2

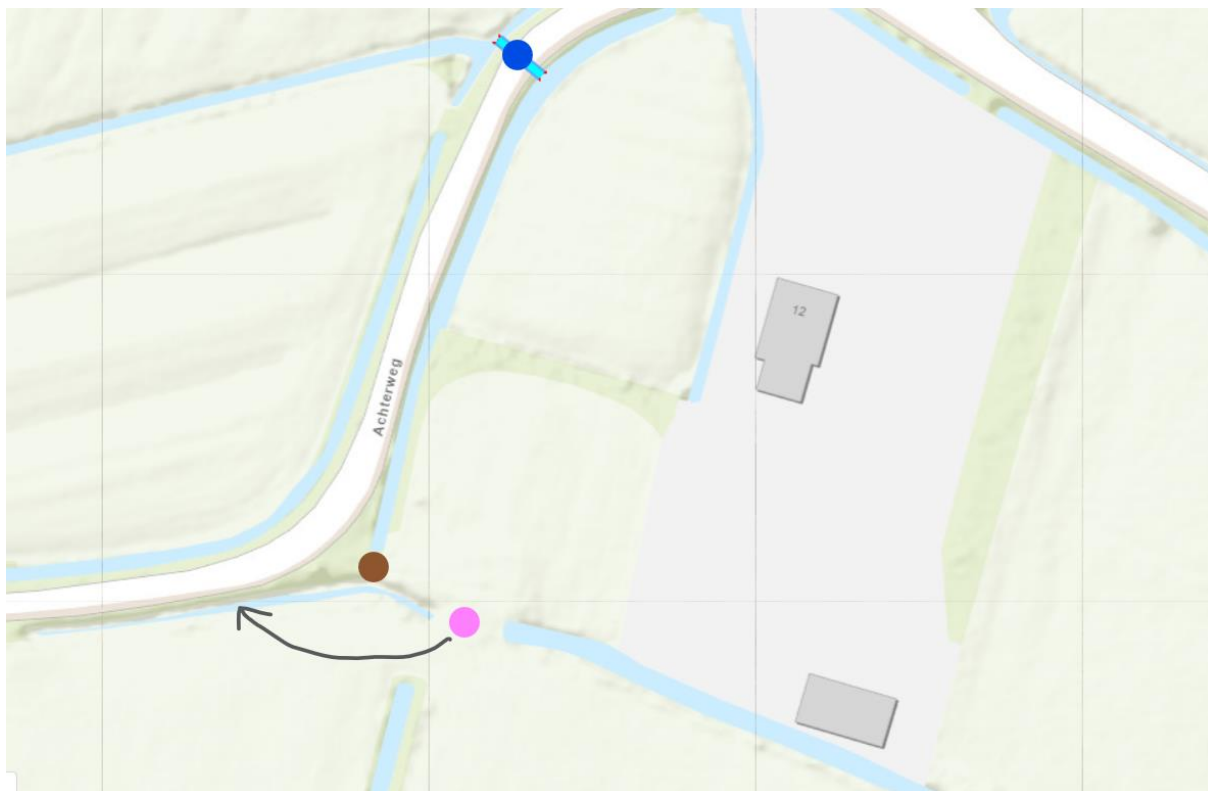
*Figuur 2 Uitsnede situatie Achterwei*

In het voortraject is door de watersysteembeheerder de nieuwe ontwikkeling aan de Boskamp bekeken, en heeft bepaald dat de duiker onder de Achterwei (Blauwe stip) minimaal 400 mm, bij voorkeur 500 mm doorsnede moet hebben.

Deze is nu 300 mm, dus dit is het eerste knelpunt.

Ter plaatse van de roze stip ligt een dam met duiker van 300 mm in slechte staat, deze zal ook aangepakt/ opgewaardeerd moeten worden. Als dit met de landeigenaar kan worden overeengekomen gaat de voorkeur hierbij uit naar het verplaatsen van de dam naar het aangrenzende perceel, zodat er een duiker minder in het afwateringscircuit komt.

Ter plaatse van de bruine stip ligt dan nog een duiker van 300 mm, deze zal dan ook opgewaardeerd moeten worden naar 500 mm. Met deze aanpassingen zijn de grootste knelpunten in het watersysteem aangepakt, en verwachten zo het extra water van de nieuwe uitbreiding goed af te kunnen voeren.
