STEEN  
HUIS  
MEURS  
147|2012

INVENTARISATIE ERFGOEDWAARDE  
VAN GEBOUWEN IN DE GEMEENTE TYTSJERKSTERADIEL  
HURDEGARYP FEANWÂLDSTERWÂL

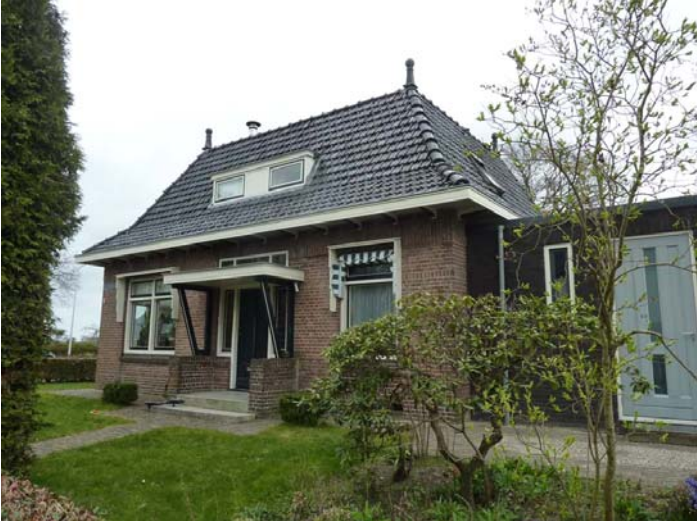
Het pand verkeert in goede staat en heeft een beeldbepalende ligging op de hoek van de Burg. Drijberweg en de Rijksstraatweg. Aanbouw aan de achterzijde. De typologische waarde is gering, daarom is een beeldondersteunende status aanbevolen.

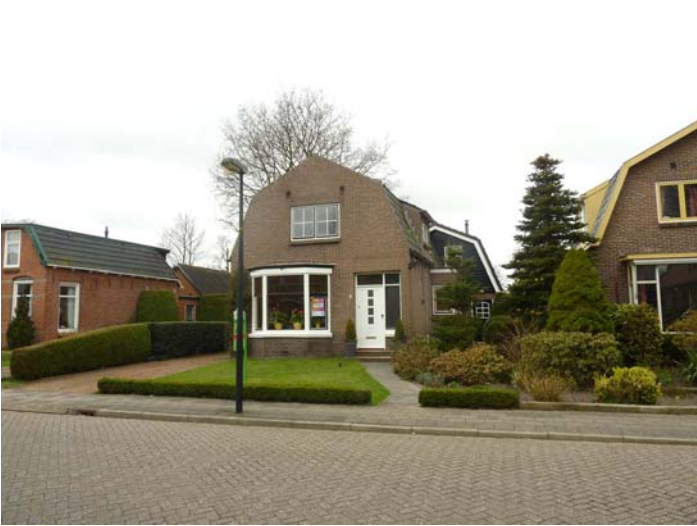
Het pand verkeert in goede staat. Aanbouw aan de achterzijde. De typologische waarde is gering, daarom is een beeldondersteunende status aanbevolen.

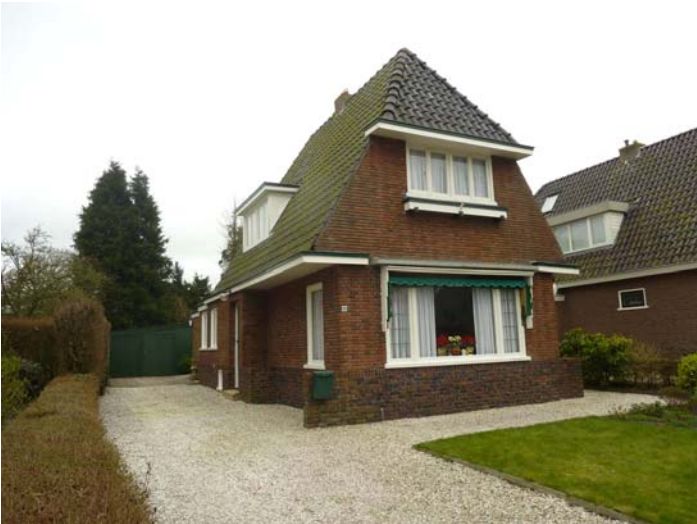
Het pand verkeert in goede staat en heeft architectonische kwaliteit. Aanbouw aan de achterzijde. De typologische waarde is gering, daarom is een beeldondersteunende status aanbevolen.

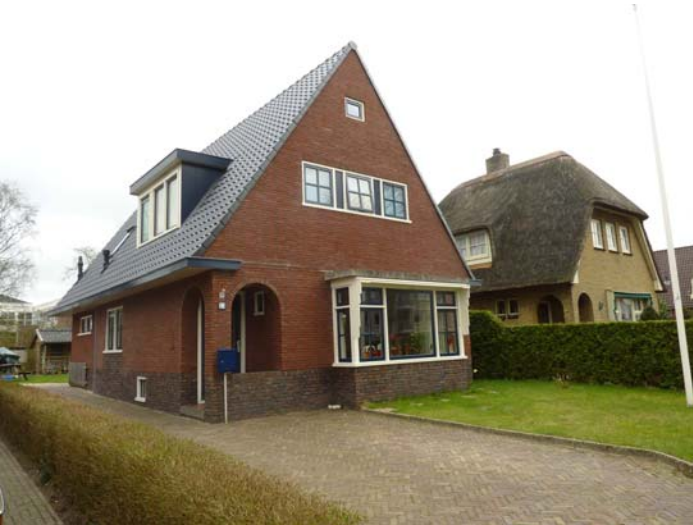
Redelijk. Dakkapel, aanbouw aan achterzijde. Dichtgezette gevelopening in zijgevel. Verder naar stap 1C.

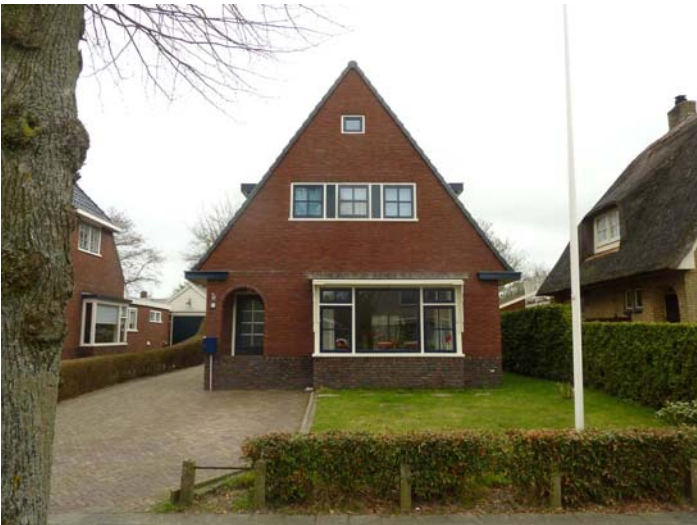
Het pand verkeert in goede staat. Aanbouw aan de achterzijde. De typologische waarde is gering, daarom is een beeldondersteunende status aanbevolen.

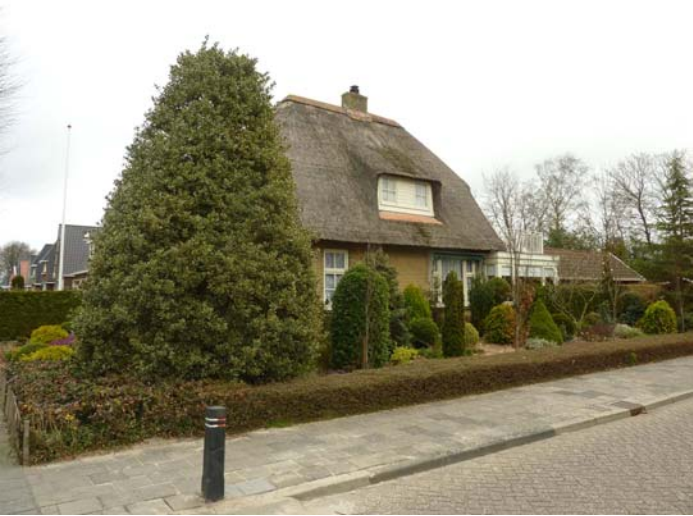
Slecht tot redelijk. Aanbouw aan achterzijde goed zichtbaar vanaf de openbare weg. Verder naar stap 1C.

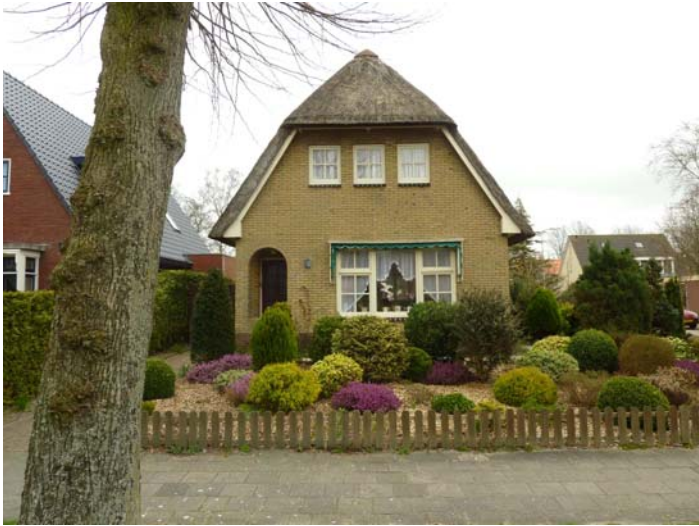
Het pand verkeert in goede staat. Aanbouw aan de achterzijde goed zichtbaar. De typologische waarde is gering, daarom is een beeldondersteunende status aanbevolen.

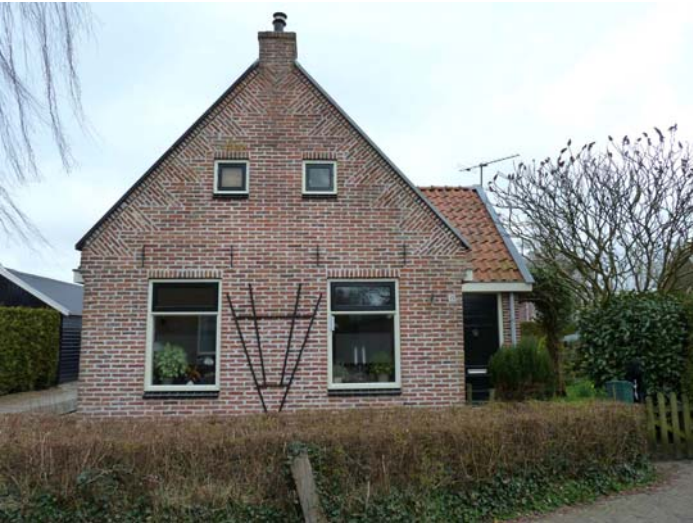
1B Conclusie  
Hoofdvorm aangetast door aanbouwen. In combinatie met de ingrijpende restauratie is het voorstel: geen status.

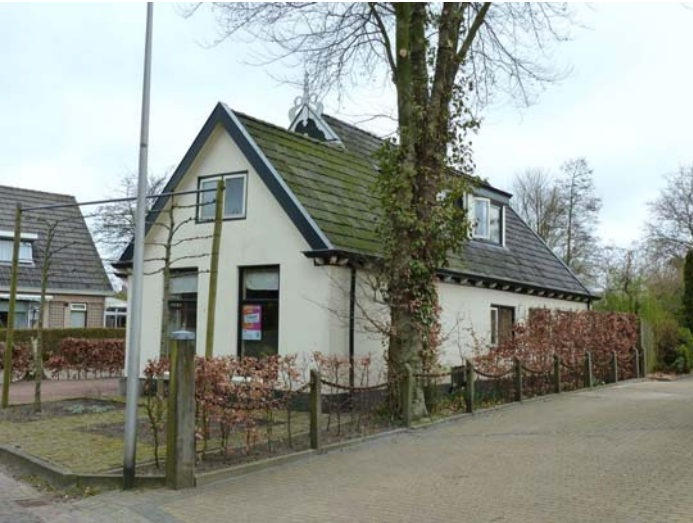
Onderzoek naar bouwgeschiedenis vereist. Achterzijde nieuw? Door het wit stuken is de architectonische gaafheid zeer aangetast. Voorstel: geen status.

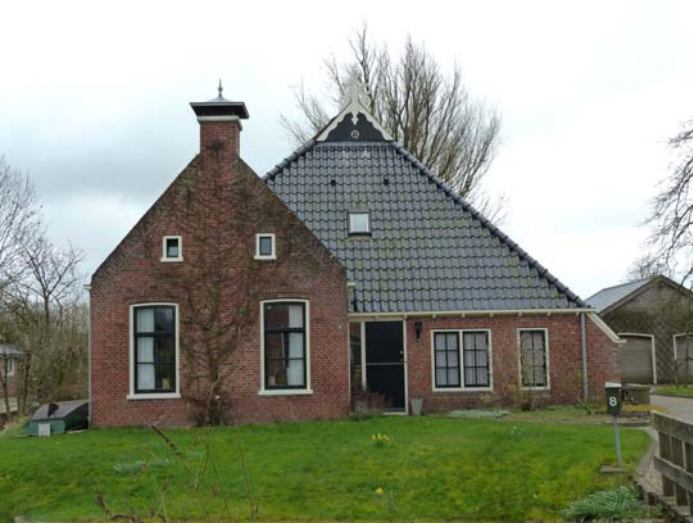
1B Conclusie  
Redelijk tot goed. Architectonische gaafheid aangetast door de dakkapellen in het rietdak. Verder naar stap 1C.

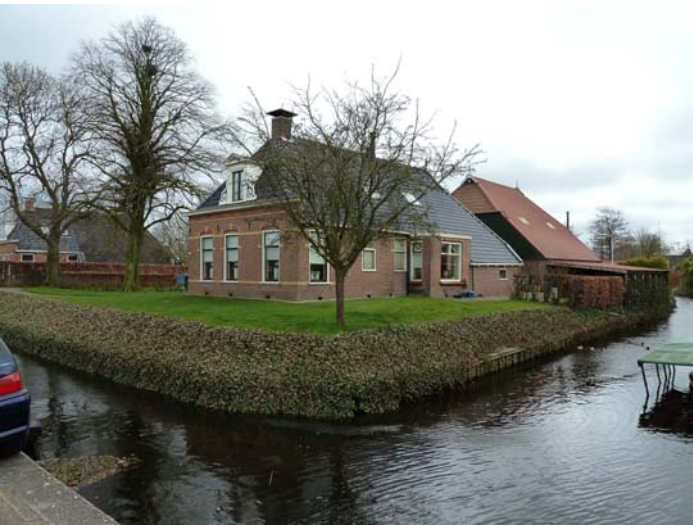
1B Conclusie  
Redelijk. Nieuwe vensters en uitbouw aan rechterzijgevel. Verder naar stap 1C.

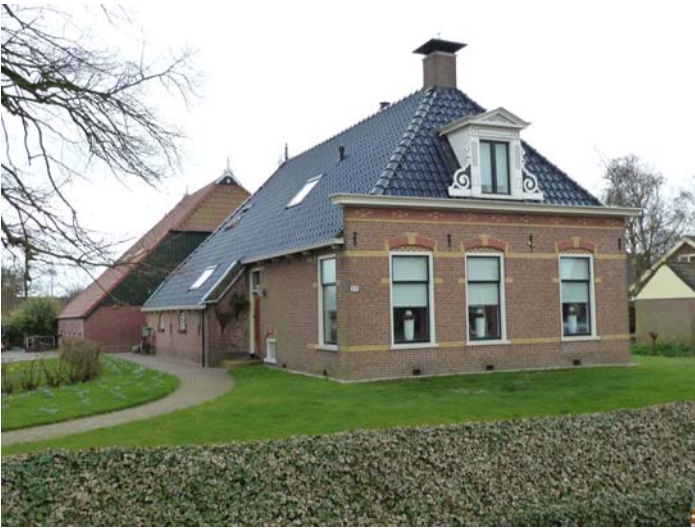
1C Conclusie  
Beeldbepalende ligging aan De Wal, op de hoek met sloot. Voorgevel intact en fraai vormgegeven, de schuur en zijgevels hebben echter veel wijzigingen ondergaan. Nieuwe schuur achter historische boerderij, waardoor de logica van het erf minder leesbaar is geworden. Voorstel: beeldondersteunend. Dit geldt enkel voor de historische boerderij, niet voor de nieuwe schuur.

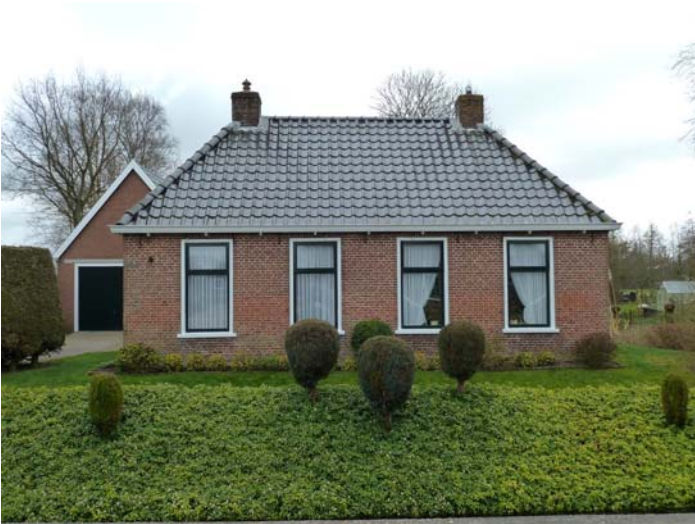
1C Conclusie  
Redelijke gaafheid. Hoofdvorm aangetast door uitbouwen aan achterzijde. Door de betekenis van het pand als onderdeel van de voormalige veenkolonie is het voorstel het pand de status beeldondersteunend te geven.

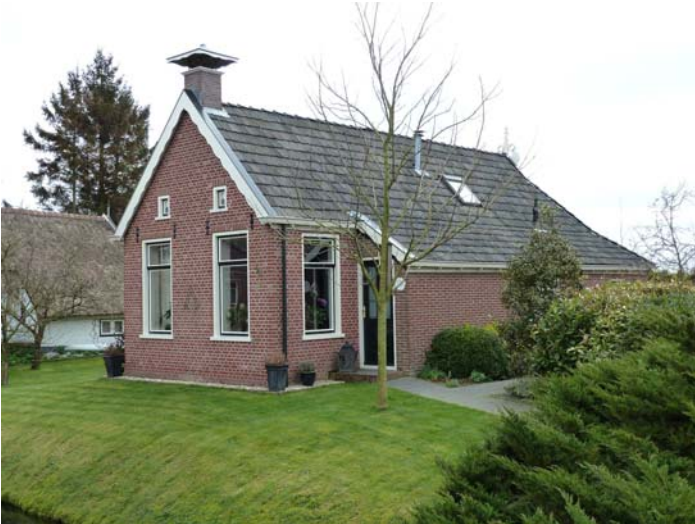
1C Conclusie  
Nieuw opgetrokken voorgevel. Hoofdvorm en architectonische gaafheid uitermate intact, mooie ligging op erf. Voorstel status: beeldondersteunend.

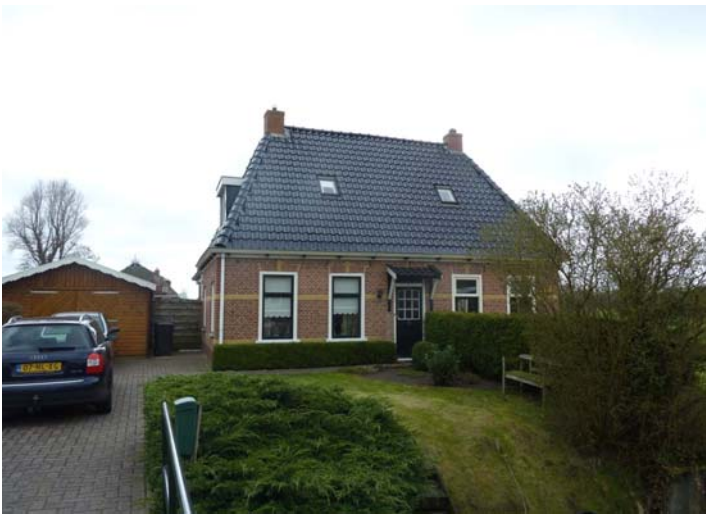
1B Conclusie  
Slecht. Diverse aanbouwen en verhoogde kap.  
Voorstel: geen status.

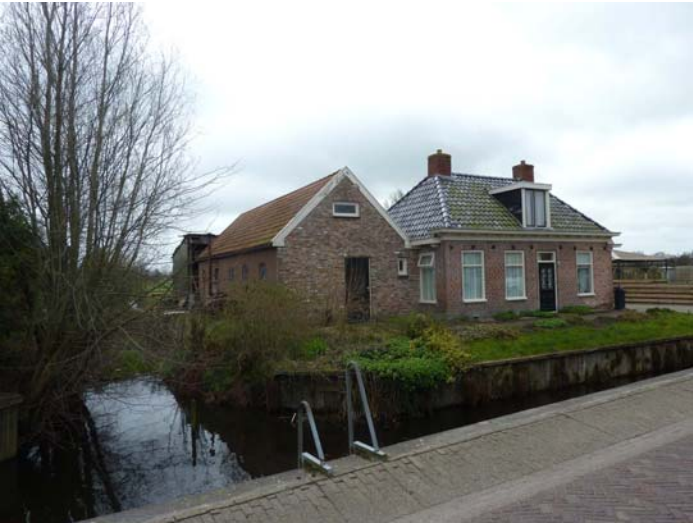
- 1B-1 Herkenbaarheid hoofdvorm
- 
- 1B-2 Architectonische gaafheid of herkenbaarheid
- 
- 1B Conclusie
- Slecht. Schuur stond waarschijnlijk los van het woonhuis. Nieuwe voorgevel schuur detoneert. Woonhuis uitgebouwd aan achterzijde. Voorstel status: geen status.

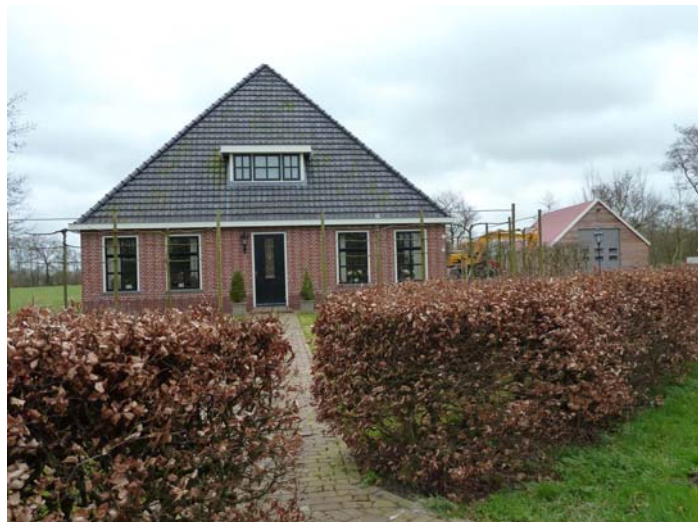
Redelijk tot goed. Enkele gevelopeningen zijn gewijzigd. Verder naar stap 1C.

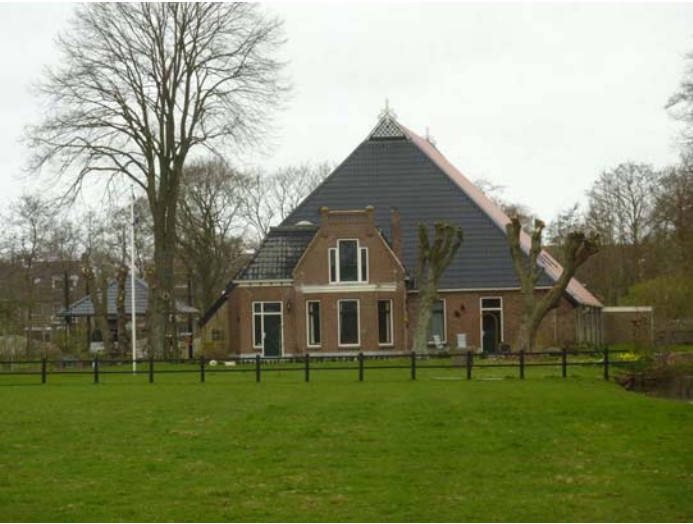
1A Conclusie  
Redelijk. Scheurvorming in voorgevel. Verder naar stap 1B.

1B Conclusie  
Goed. Kleine aanbouw aan de achterzijde. Verder naar stap 1C.

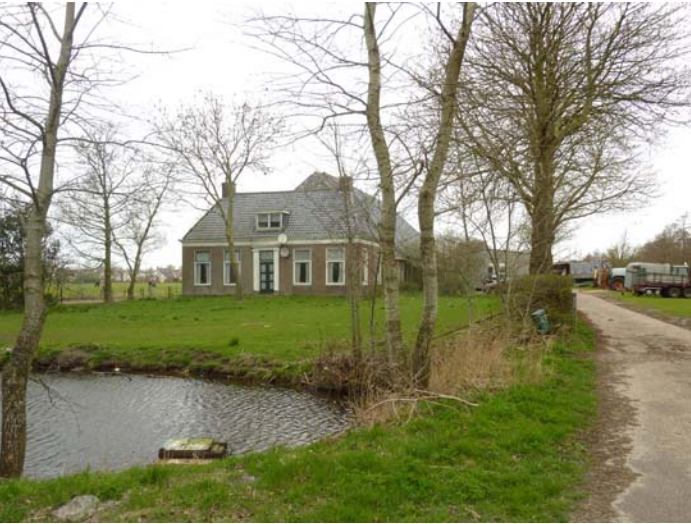
Redelijk tot goed. Het is onduidelijk of de schuur recentelijk verlengd is, de huidige omvang komt niet overeen met gebruikelijke proporties van dit type. Verder naar 1C.

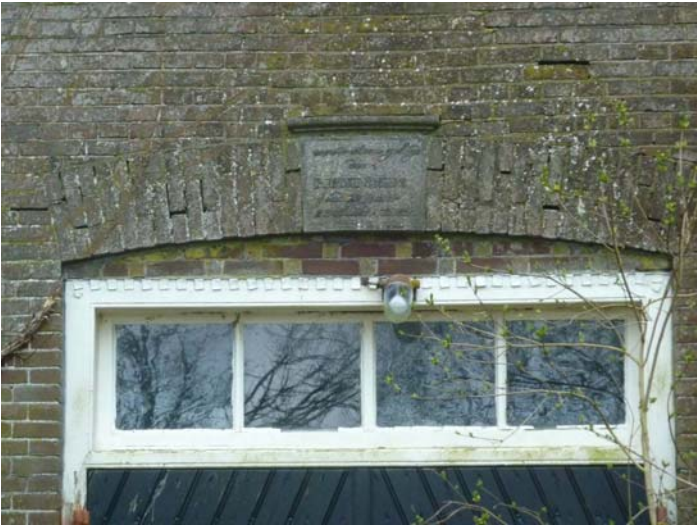
Redelijk. Bijzondere typologie van een proefboerderij in redelijk goede staat. Voorstel status: beeldondersteunend.

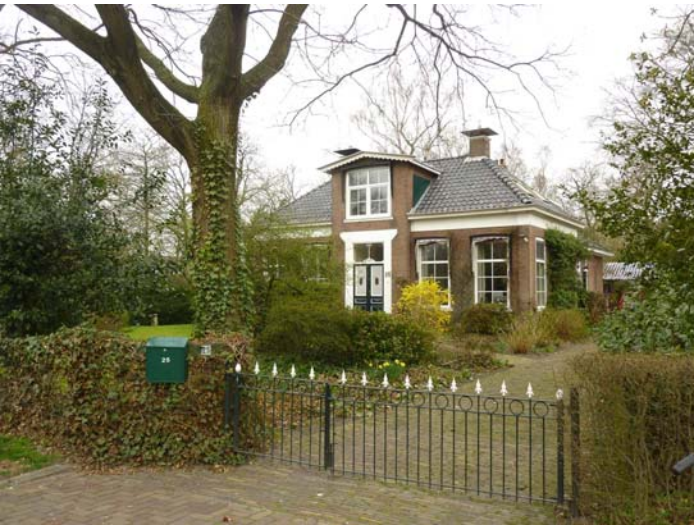
1B Conclusie  
Redelijk. Verder naar stap 1C.

1C Conclusie  
Forse aanbouw aan achterzijde, vrijwel niet zichtbaar vanaf de openbare weg. Roedeverdeling vensters niet origineel, ingangsportaal aangepast. Bijzondere gebouwtypologie. Voorstel status: beeldondersteunend.

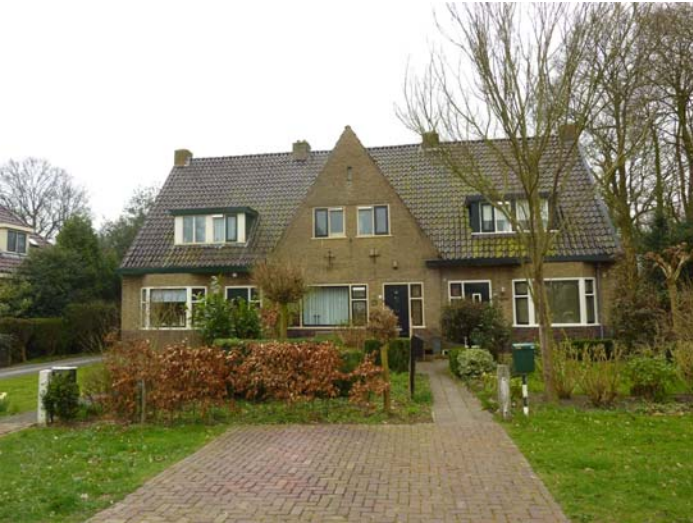
Goed. Verder naar stap 1C.

Complex van drie woonhuizen in Amsterdamse school stijl. De gaafheid en herkenbaarheid van het object is goed, de typologische waarde en de betekenis in relatie tot de historisch-ruimtelijke context gering. Voorstel status: beeldondersteunend.

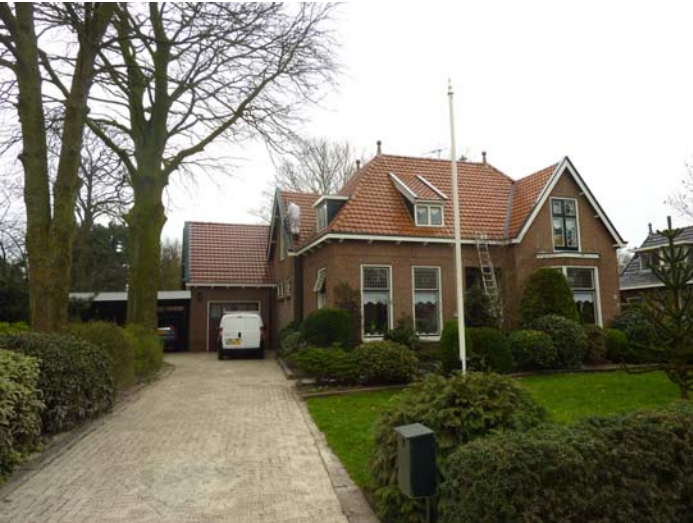
Redelijk tot goed. Aanbouw garage en achterzijde woning. Verder naar stap 1C.

Voornaam woonhuis in goede staat. De herkenbaarheid van de hoofdvorm is iets aangetast. De typologische waarde is gering, daarom is een beeldondersteunende status aanbevolen.

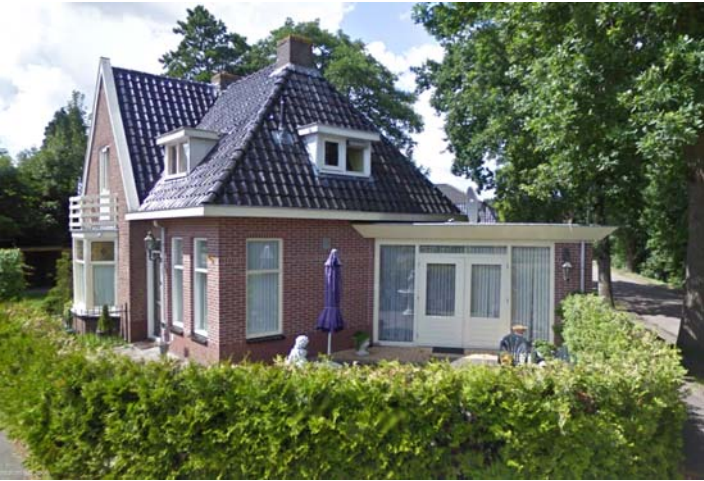
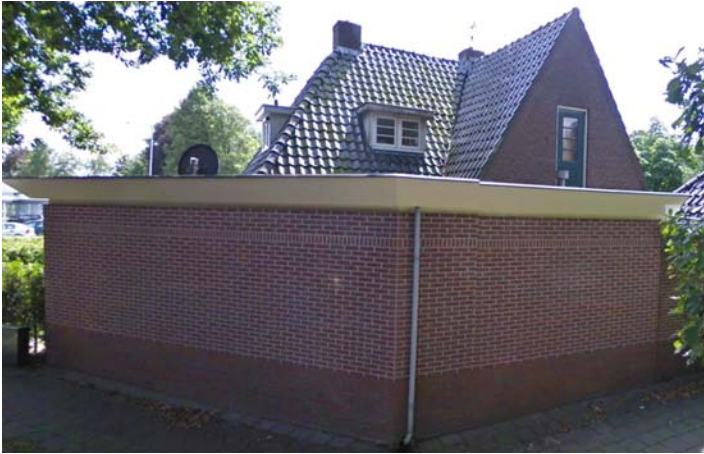
- 1B-1 Herkenbaarheid hoofdvorm
- 
- 1B-2 Architectonische gaafheid of herkenbaarheid
- 
- 1B Conclusie
- Object ernstig aangetast door aanbouwen en gewijzigd etalageraam. Voorstel: geen status.

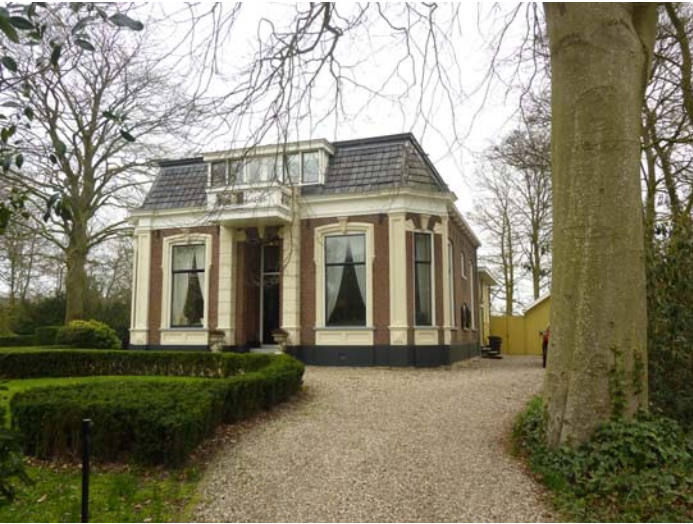
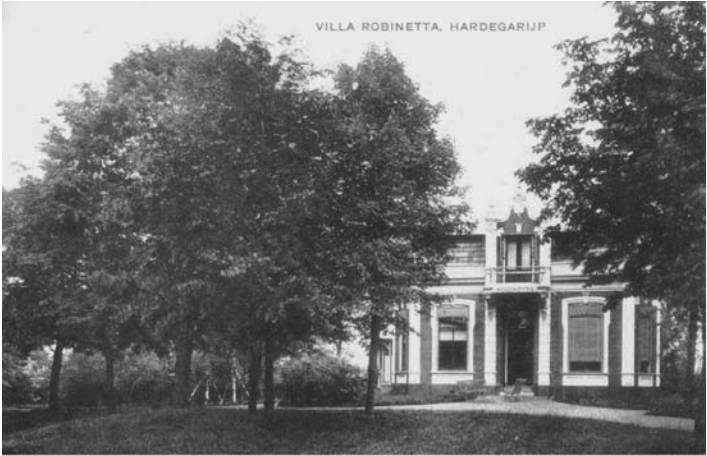
1B Conclusie  
Redelijk. Verder naar stap 1C.

1C Conclusie  
Redelijk. Aanbouw aan achterzijde vrijwel niet zichtbaar vanaf de openbare weg. Door het ontbreken van de bekroning van de middenrisaliet is de architectonische gaafheid zeer matig. Voorstel status: beeldondersteunend.

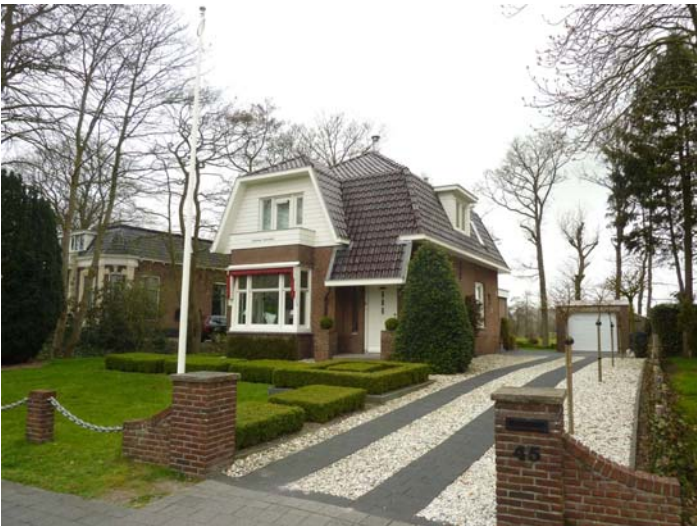
1C Conclusie  
Aanbouw aan achterzijde enigszins zichtbaar vanaf de openbare weg. Object verkeert in goede staat en heeft enige architectonische kwaliteit. De typologische waarde is gering, daarom is een beeldondersteunende status voorgesteld.

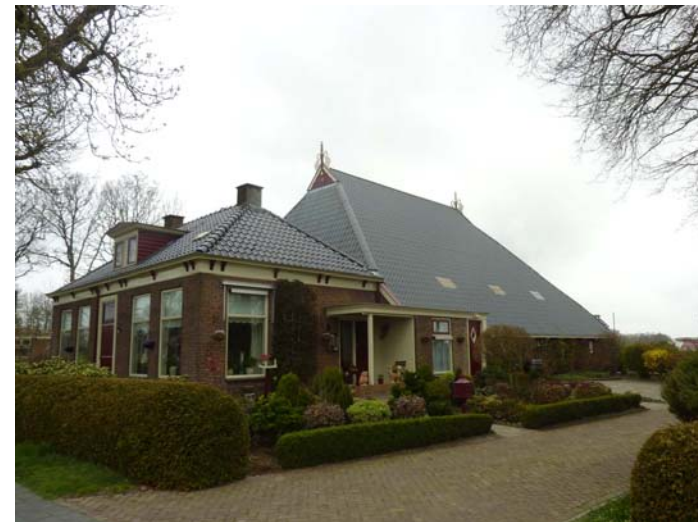
Aan twee zijden van het voorhuis aanbouwen, nieuwe dakbedekking op schuur. Vanwege de gebouwtypologie en het beeldbepalende volume van de schuur is een beeldondersteunende status voorgesteld.

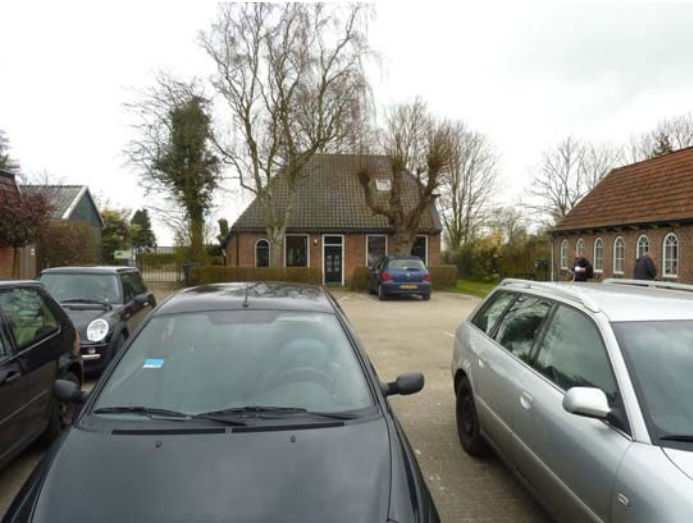
- 1B-1 Herkenbaarheid hoofdvorm
0
- 1B-2 Architectonische gaafheid of herkenbaarheid
+
- 1B Conclusie
Redelijk tot goed. Aanbouw aan achterzijde, niet zichtbaar vanaf openbare weg. Verder naar stap 1C.

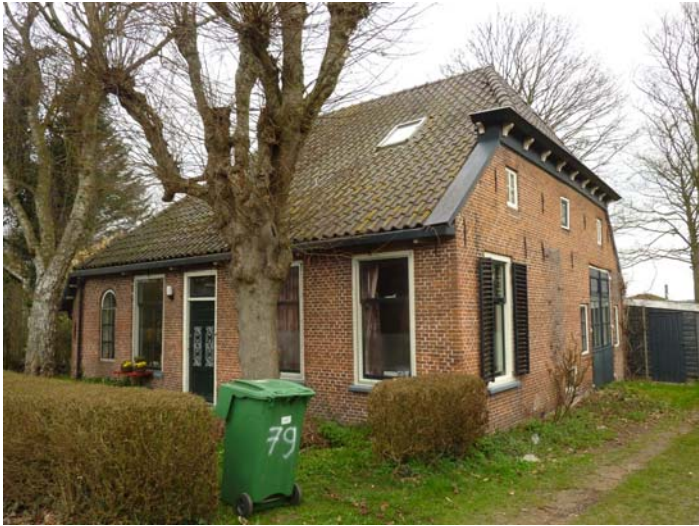
1C Conclusie
Object verkeert in redelijke staat. De typologie en de plaatsing van het object in de lijn achter het bebouwingslint zijn bijzonder. Voorstel status: beeldondersteunend.

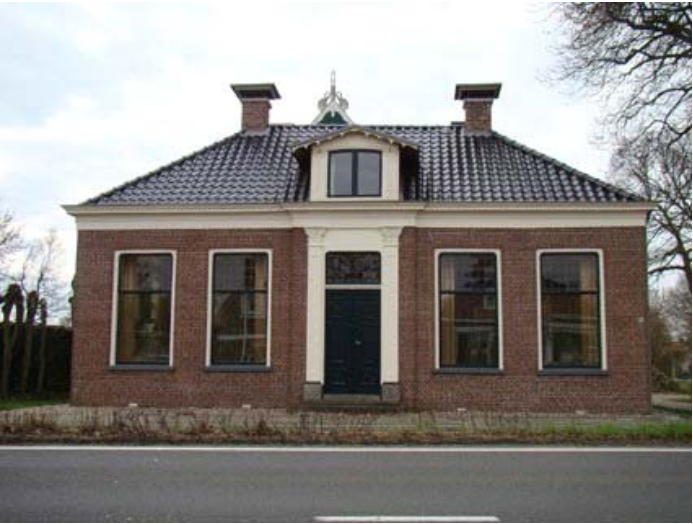
1B Conclusie  
Goed. Ondanks de nieuwe schuur is het silhouet van voorhuis en schuur intact. Verder naar stap 1C.

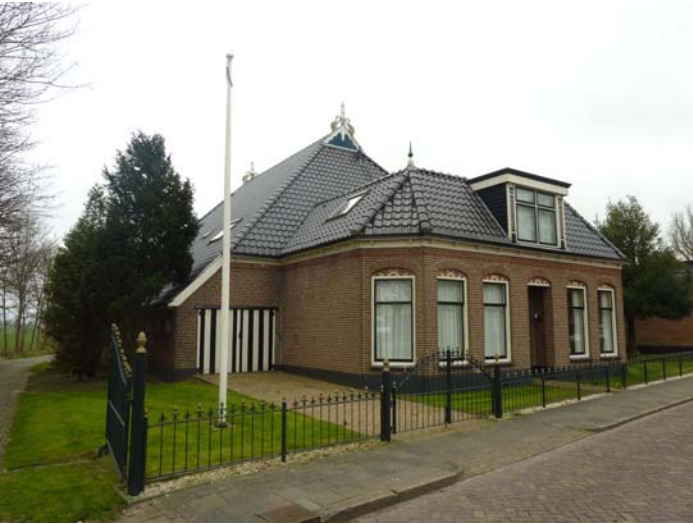
1B Conclusie  
Redelijk tot goed. Langgerekte L-vormige aanbouw op achtererf. Verder naar stap 1C.

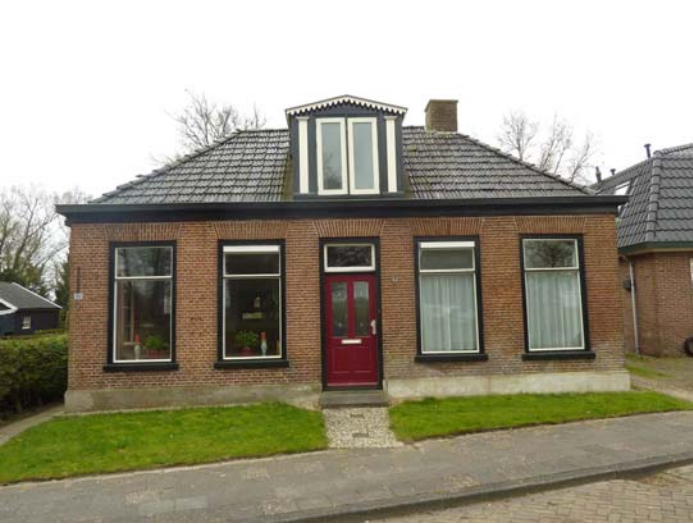
1B Conclusie  
Slecht tot redelijk. Friese gegolfde pannen nog aanwezig, maar gevelopening in rechterzijgevel dichtgezet en detonerende, goed zichtbare aanbouw aan achterzijde. Schoorsteen ontbreekt. Voorstel: geen status.

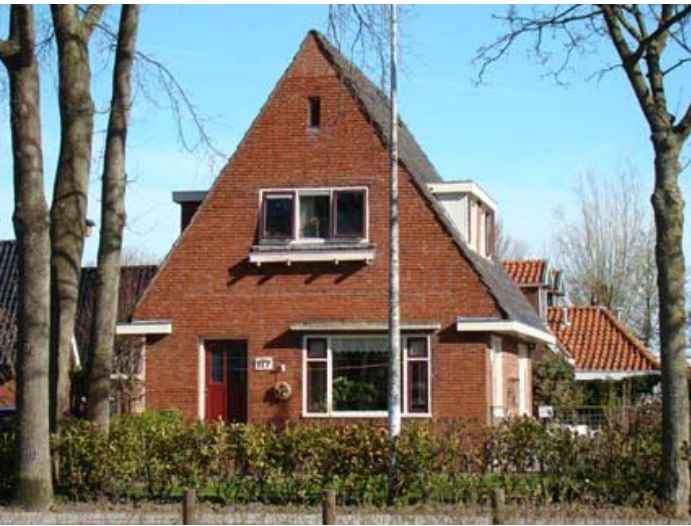
1B Conclusie  
Slecht tot redelijk. Grote aanbouw aan pand. Dakkapellen. Voorstel: geen status.

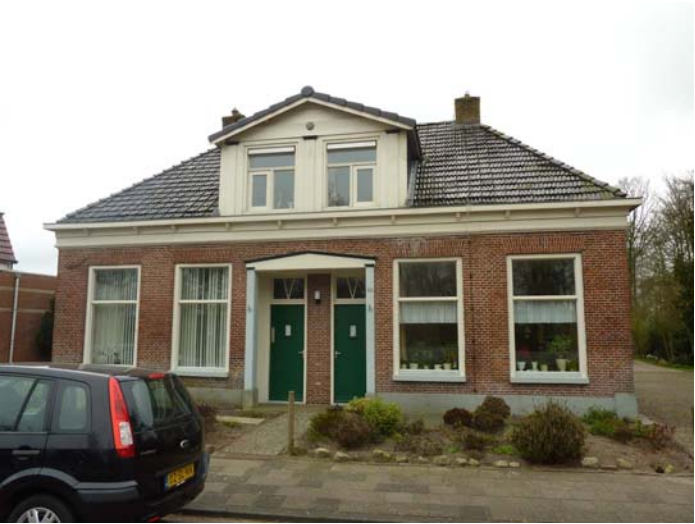
- 1B-1 Herkenbaarheid hoofdvorm
- 
- 1B-2 Architectonische gaafheid of herkenbaarheid
- 
- 1B Conclusie
- Slecht. Topzware dakkapel, aanbouw achterzijde, ingangspartij niet origineel. Voorstel: geen status.

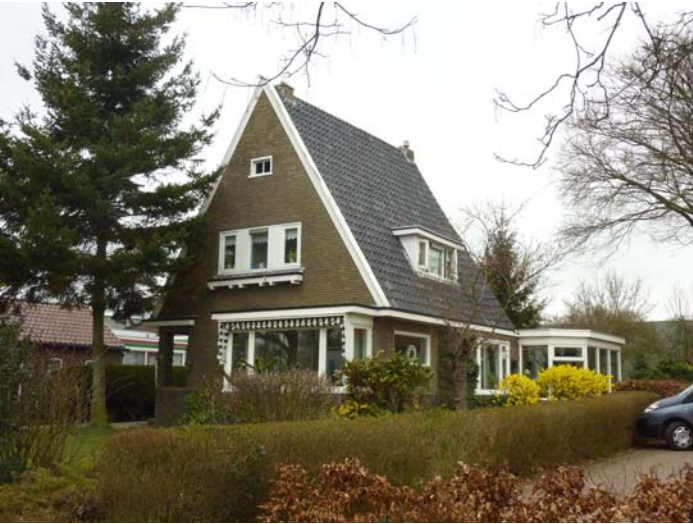
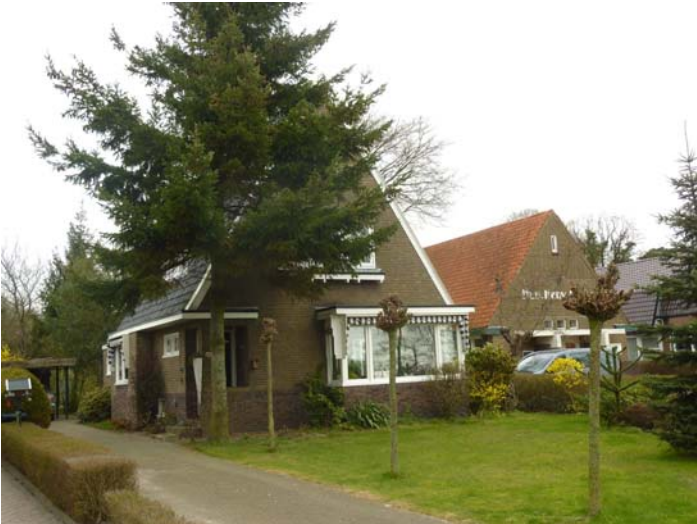
- 1C-1 Beeldbepalende betekenis van het object voor het aanzien van zijn omgeving
- 0
- 1C-2 Betekenis van het complex wegens de hoogwaardige kwaliteit van de bebouwing in relatie tot de onderlinge historisch-ruimtelijke context en in relatie tot de daarbij behorende groenvoorzieningen, wegen, wateren, bodemgesteldheid en/of archeologie
- 0
- 1C-3 Verhalend vermogen van de gebouwtypologie
- +
- 1C-4 Architectonische kwaliteit van het ontwerp
- 0
- 1C Conclusie
- Pand verkeert in goede staat en heeft een bijzondere gebouwtypologie. Enige ensemblewaarde met naastgelegen Evangelisatiegebouw. Aanbouw aan achterzijde enigszins zichtbaar vanaf openbare weg. Voorstel status: beeldondersteunend.

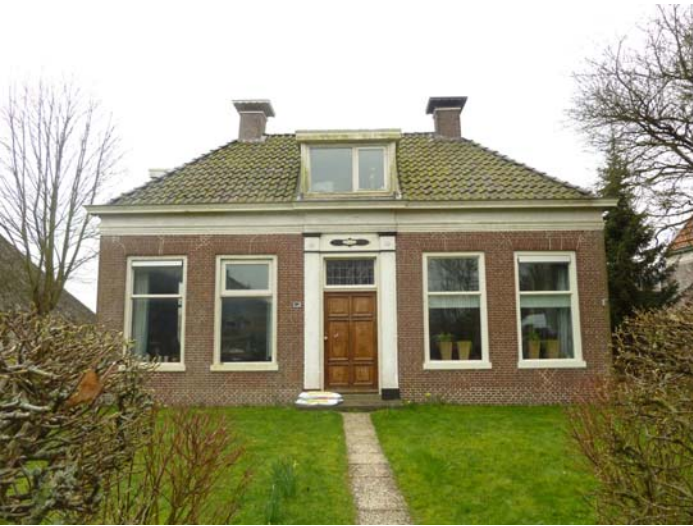
1C Conclusie  
Scheurvorming in voorgevel en achterstallig onderhoud aan dakkapel. Aanbouw aan achterzijde zichtbaar vanaf de openbare weg. Vanwege de kenmerkende typologie is een beeldondersteunende status aanbevolen.

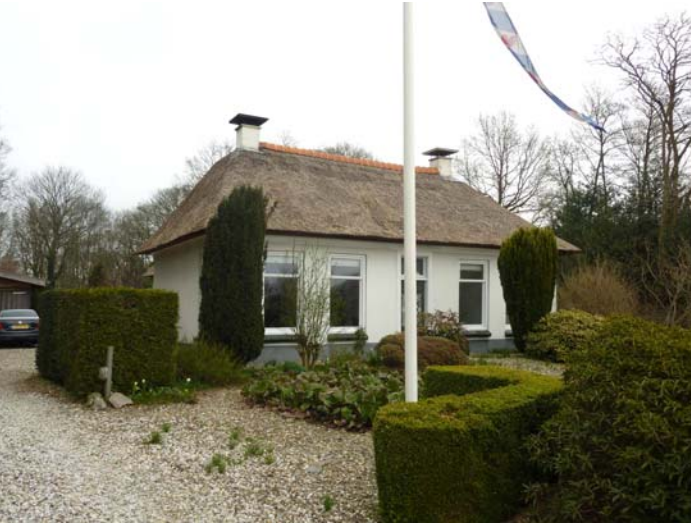
- 1B-1 Herkenbaarheid hoofdvorm
- 
- 1B-2 Architectonische gaafheid of herkenbaarheid
- 
- 1B Conclusie
- Grote uitbreiding aan achterzijde, oorspronkelijk een dubbel woonhuis. Voorstel: geen status.

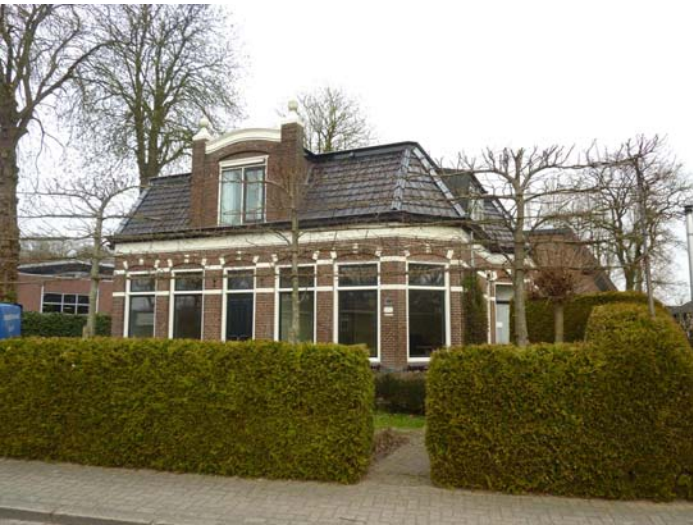
1B Conclusie  
Redelijk. Hoofdvorm door aanbouw en dakkapellen aangetast. Verder naar stap 1C.

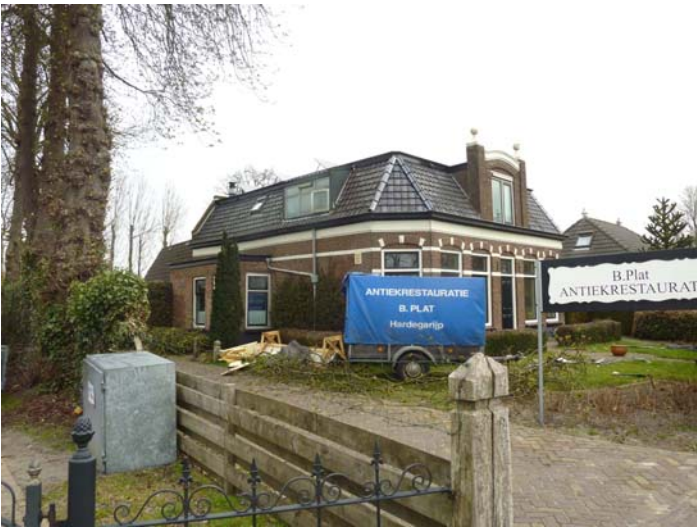
1C Conclusie  
Redelijk. Het object verkeert materieel gezien in matige staat en is in hoofdvorm aangetast. Geadviseerde status: beeldondersteunend.

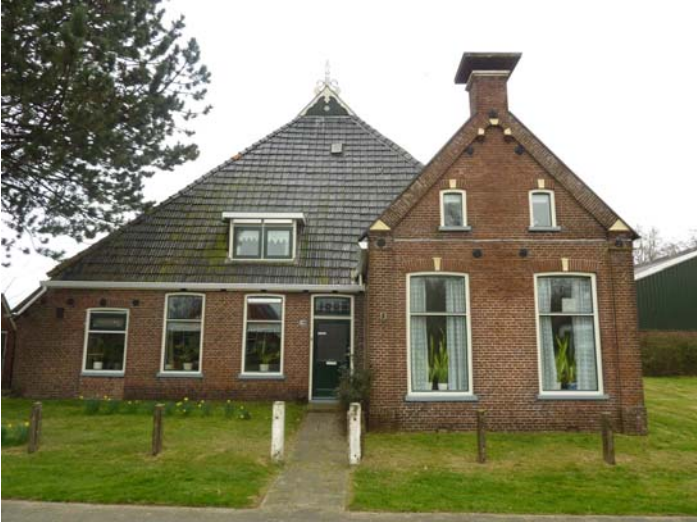
1C Conclusie  
Het pand heeft een redelijke gaafheid en enige architectonische kwaliteit. De inrichting van het erf met de nieuwe schuren dicht op de historische boerderij doet zeer af aan de afleesbaarheid van het object. Daarom verder naar stap 2.

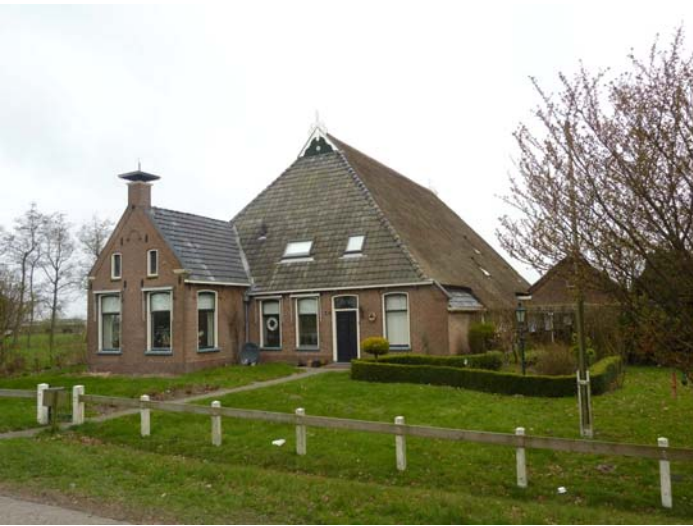
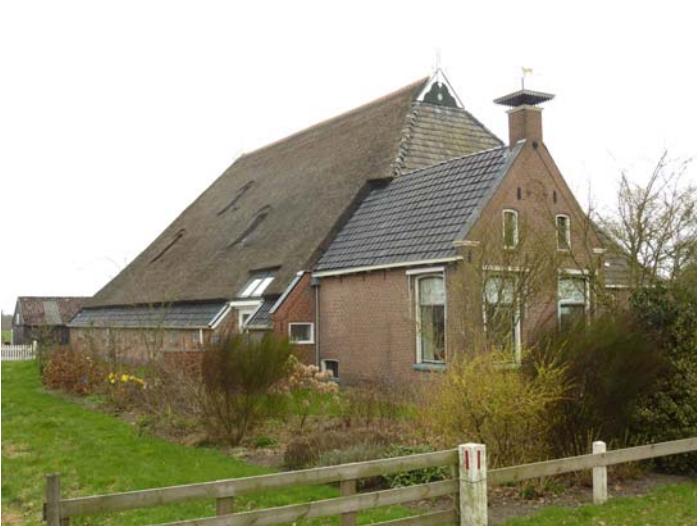
1B-1 Herkenbaarheid hoofdvorm  
0  
1B-2 Architectonische gaafheid of herkenbaarheid  
+  
1B Conclusie  
Redelijk. Verder naar stap 1C.

1C-1 Beeldbepalende betekenis van het object voor het aanzien van zijn omgeving  
+  
1C-2 Betekenis van het complex wegens de hoogwaardige kwaliteit van de bebouwing in relatie tot de onderlinge historisch-ruimtelijke context en in relatie tot de daarbij behorende groenvoorzieningen, wegen, wateren, bodemgesteldheid en/of archeologie  
0  
1C-3 Verhalend vermogen van de gebouwtypologie  
+  
1C-4 Architectonische kwaliteit van het ontwerp  
0  
1C Conclusie  
Goed. Aanbouw aan rechterzijde en toevoeging nieuwe entree aan linkerzijde. Verder naar stap 3.

3 Conclusie  
Kop-rompboerderij in het buitengebied van Hurdegaryp. Het object verkeert in goede staat wat materialisering betreft. De hoofdvorm is wat aangetast door de aanbouw en toevoeging van een pui in de zijgevel. Voorgevel qua detaillering en gevelindeling gaaf. Gebruik van baksteenornamenten en decoratieve muurankers. Beeldbepalend door ligging vooraan op de kavel en langs een ijl bebouwd gedeelte van de Rijksstraatweg. Voorstel status: gemeentelijk monument.

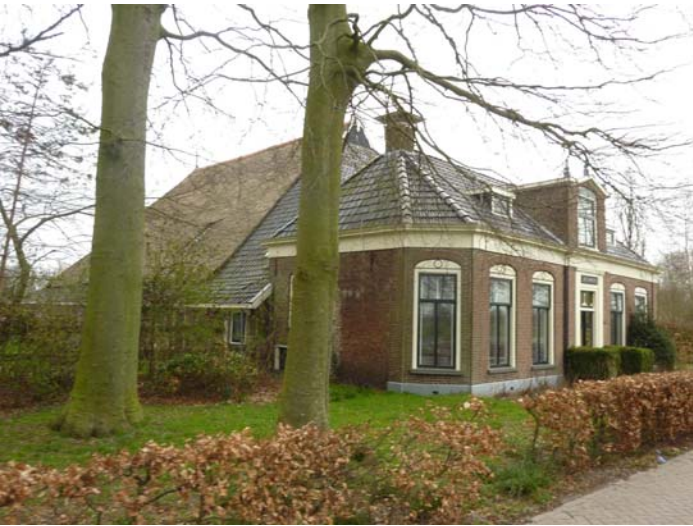
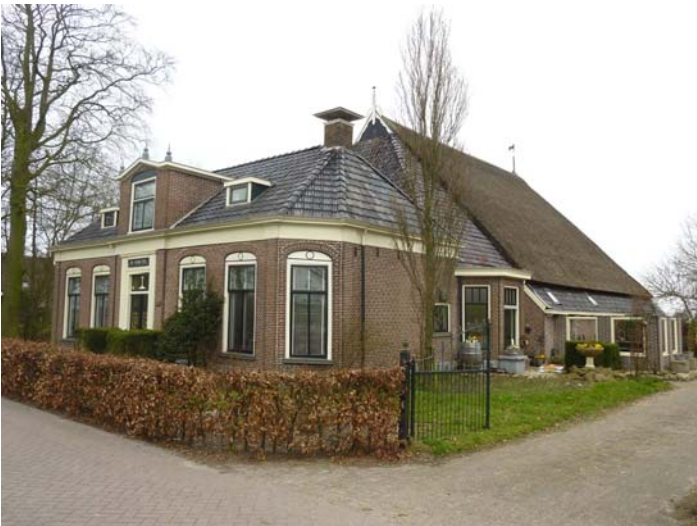
1B-1 Herkenbaarheid hoofdvorm  
0  
1B-2 Architectonische gaafheid of herkenbaarheid  
+  
1B Conclusie  
Redelijk tot goed. Kleine uitbouw en hoge terrasafscheiding aan de rechtergevel. Verder naar stap 1C.

3 Conclusie  
Voorbeeld van een boerderij met dwarsgeplaatst voorhuis, in goede staat verkerend: materialisatie en gevelindeling zijn gaaf. De hoofdvorm is iets aangetast door de kleine uitbouw en de gemetselde terrasafscheiding. Het voorhuis heeft afgeschuinde hoeken en is verfraaid met onder andere pilasters en decoratieve boogvelden. Beeldbepalend door ligging in ijl bebouwd gedeelte van Rijksstraatweg en met de gevel dicht op de weg. Voorstel status: gemeentelijk monument.

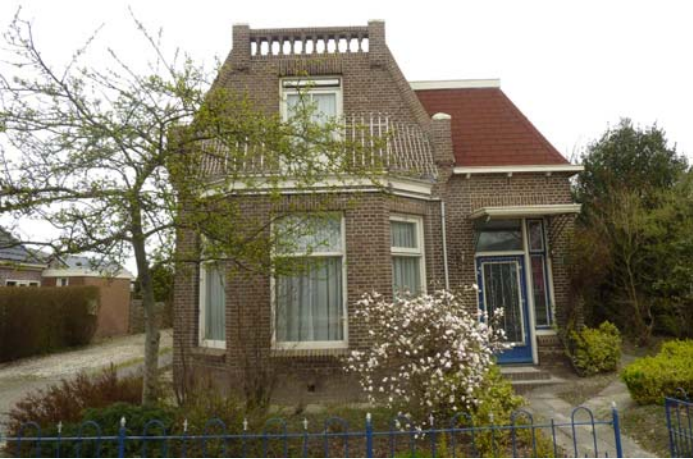
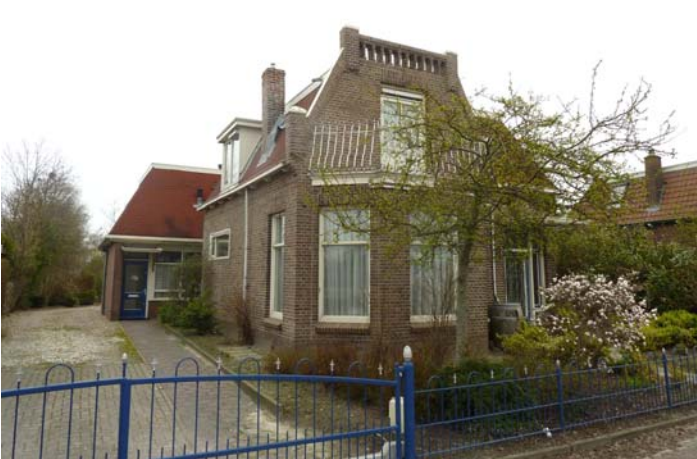
Redelijk. Verder naar stap 1B.

Slecht tot redelijk. Verder naar stap 1C.

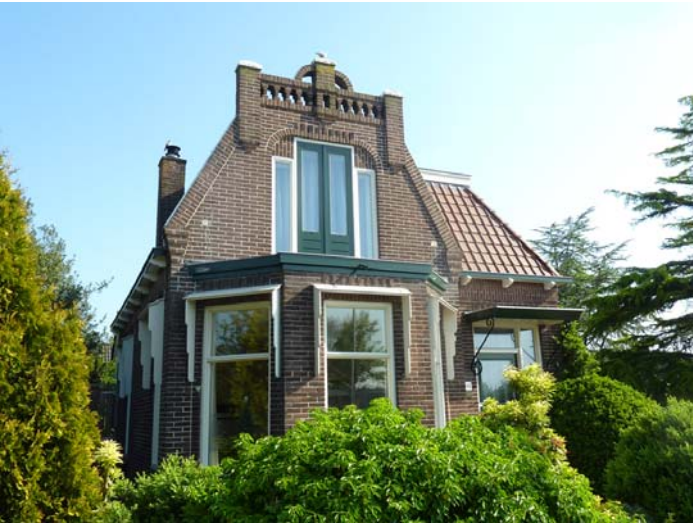
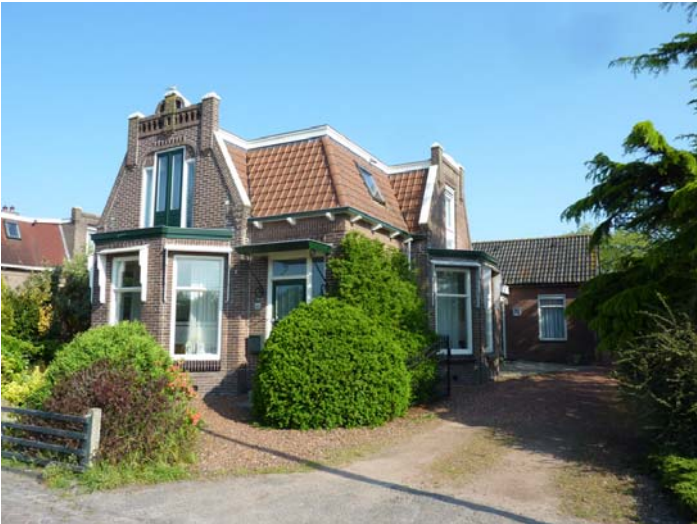
1B Conclusie  
Redelijk tot goed. Verder naar stap 1C.

1C Conclusie  
Pand verkeert in goede staat. Hoofdvorm iets aangetast door de uitbouwen aan achterzijde. Beeldbepalende ligging in het buurtschap Quatrebras, nabij het kruispunt. Door de geringe typologische waarde is een beeldondersteunende status aanbevolen.

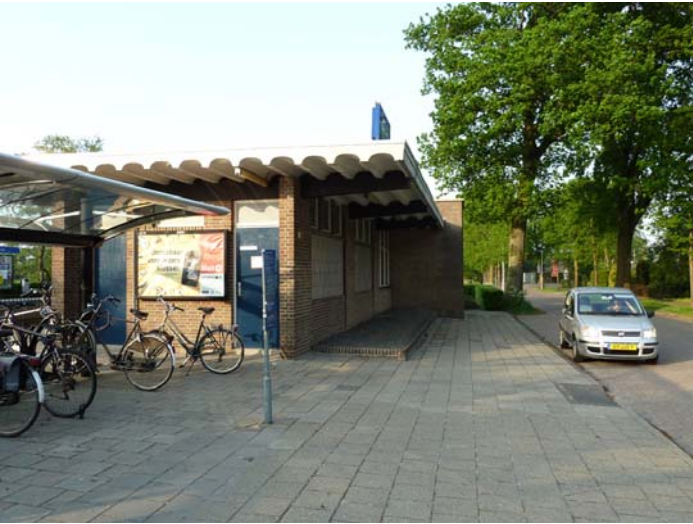
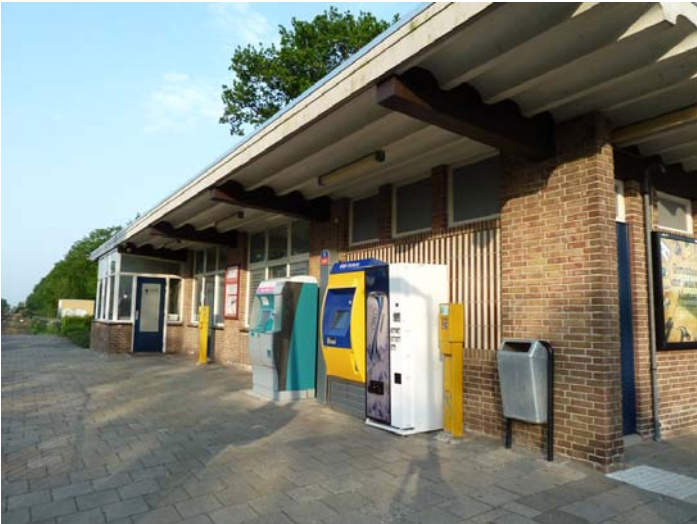
Redelijk tot goed. Verder naar stap 1C.

Type Vierlingsbeek standaardhaltegebouwtje: betonskelet met vulling van stalen ramen en gele strengpersstenen. Architect: W. Kloos. Voorstel status: beeldondersteunend.

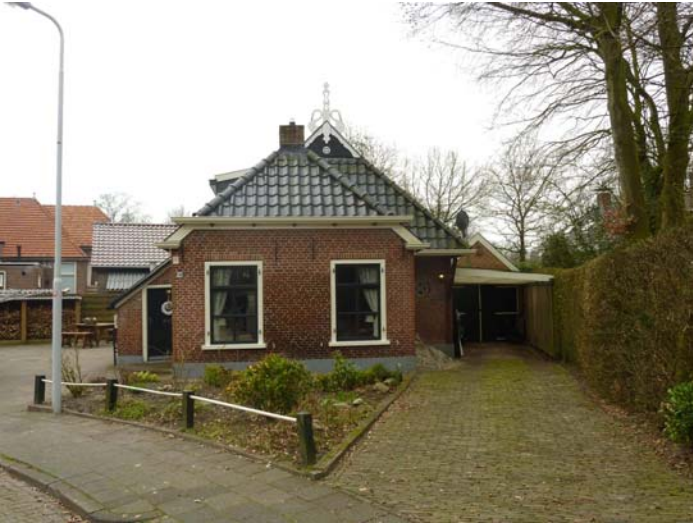
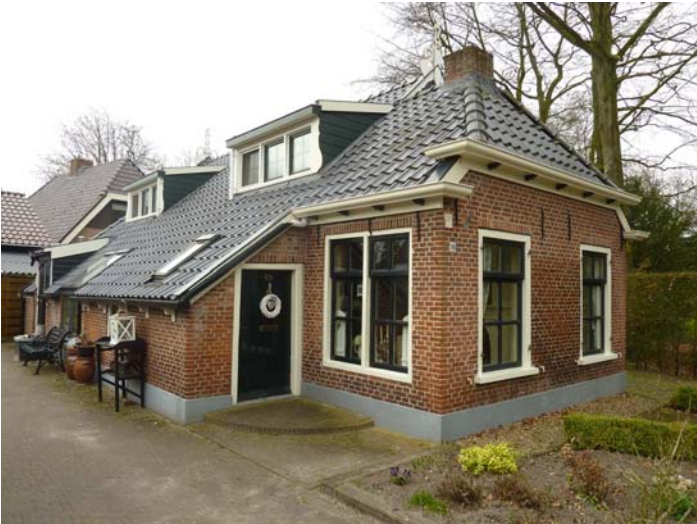
Slecht. Aanbouw tast oorspronkelijk hoofdvorm aan. Nieuwe materialen, dakkapellen. Voorstel: geen status.
