**Nader onderzoek Asbest**

**Stegen 65-67 eo  
Asten**

**rapport 0302R149-3**

**17 oktober 2014  
Gemeente Asten,  
T.a.v. Dhr. R. Derijck,  
Postbus 290,  
5720 AG ASTEN.**

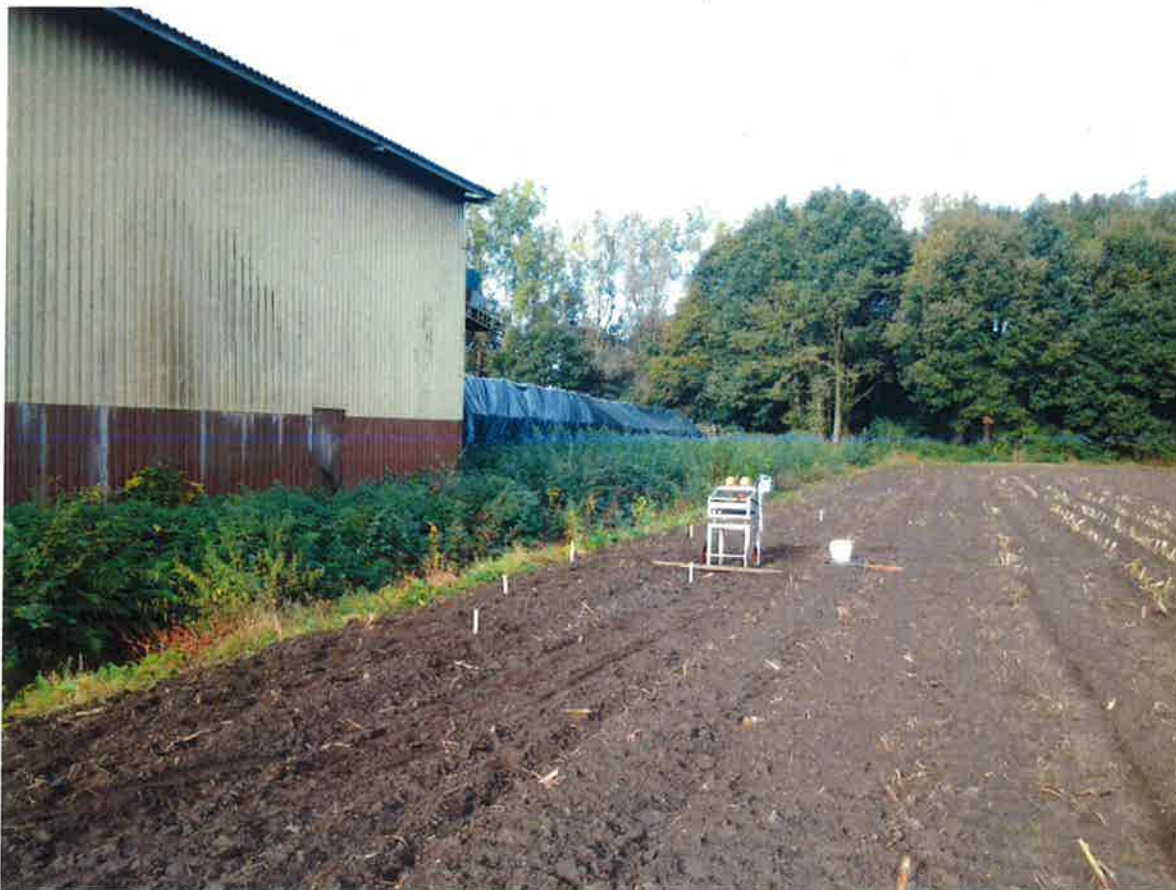
**Foto van de onderzoekslocatie – 10 oktober 2014**

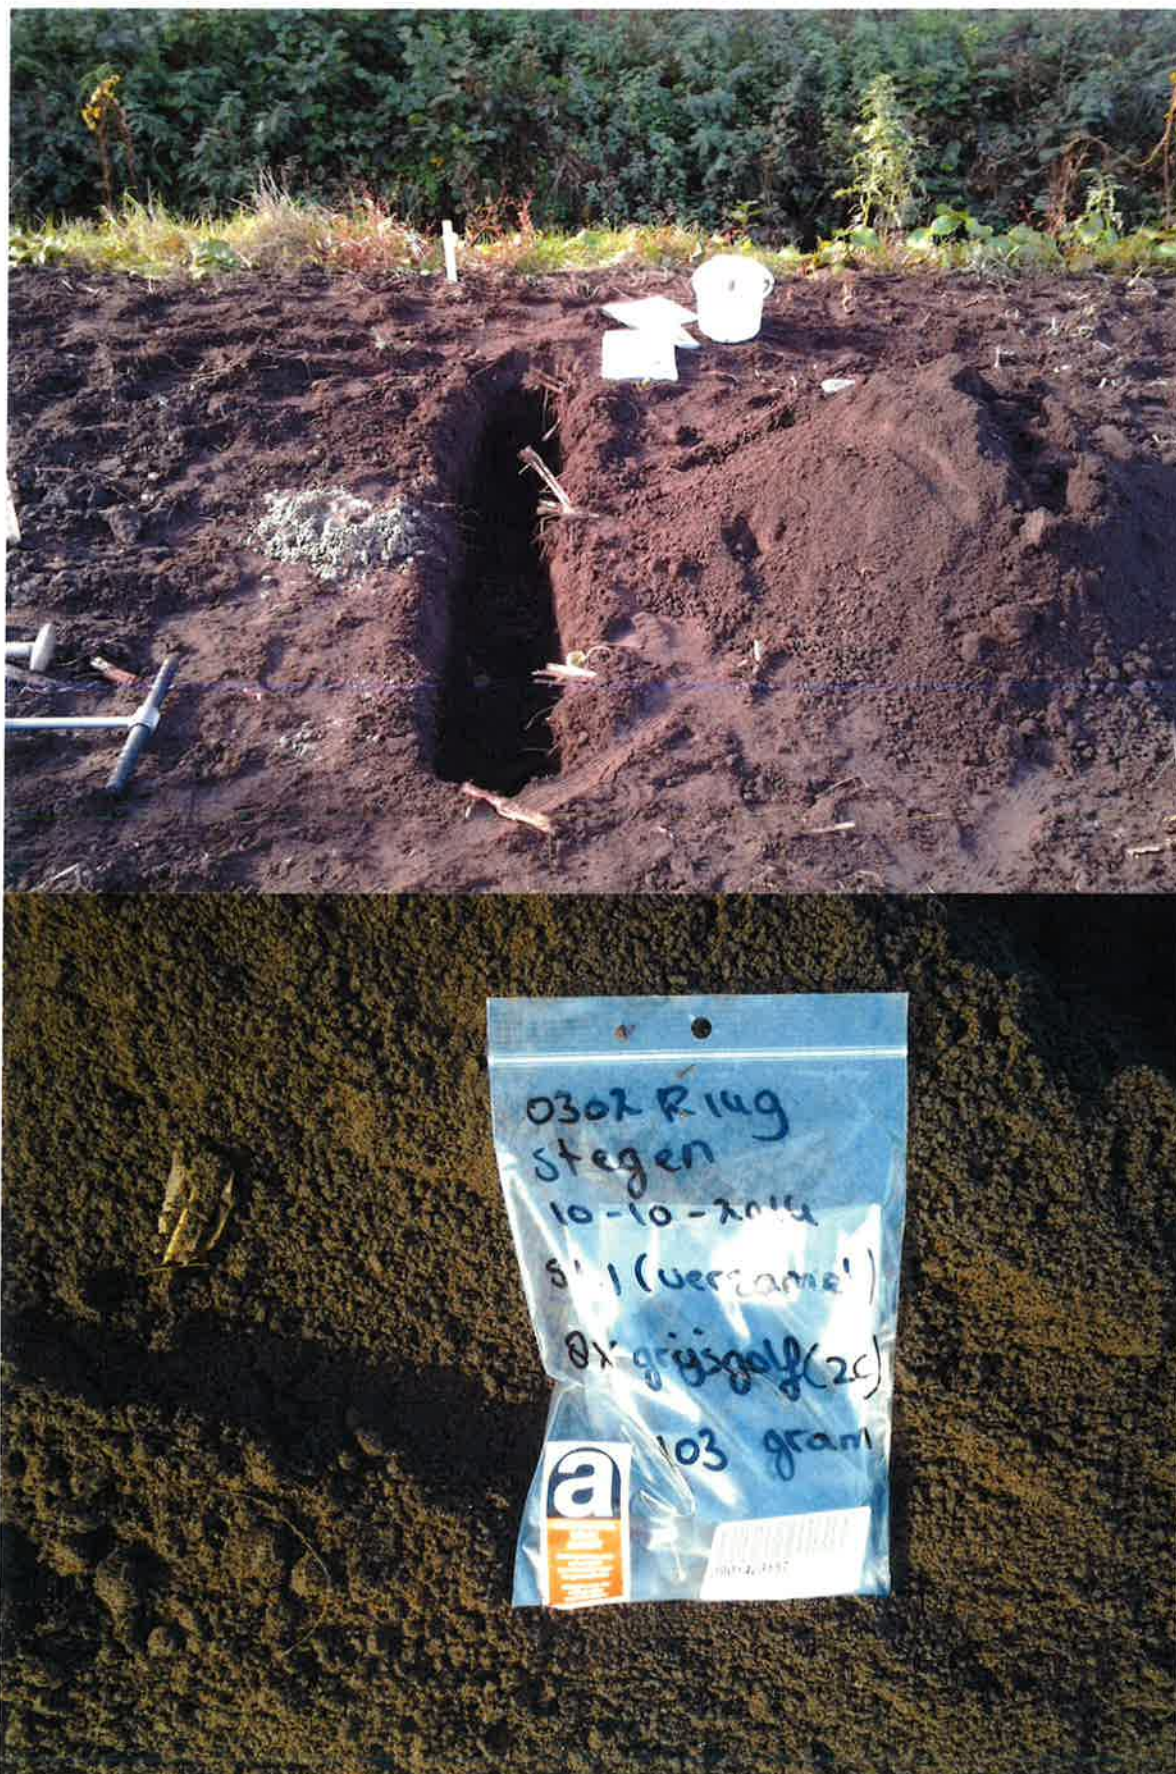
Foto van sleuf 1, met gevonden asbestfragmenten in de grove fractie – 10 oktober 2014

Alleen in sleuf 1 is asbestverdacht materiaal (103 gram) aangetroffen in de grove fractie. De fragmenten zijn verzameld en samengevoegd in verzamelmonster S1.1.

In het laboratorium is het verzamelmonster van de grove fractie onderzocht. Uit de resultaten blijkt dat het plaatmateriaal 12000 mg asbest bevat.

Op basis van de analyseresultaten van de grove fractie en de fijne fractie zijn in de tabel aansluitend aan de tekst de concentraties per sleuf bepaald. Uit de tabel blijkt dat in sleuf S1 32,0 mg/kgds (gewogen) is aangetroffen. In de overige sleuven is geen asbest aangetoond.

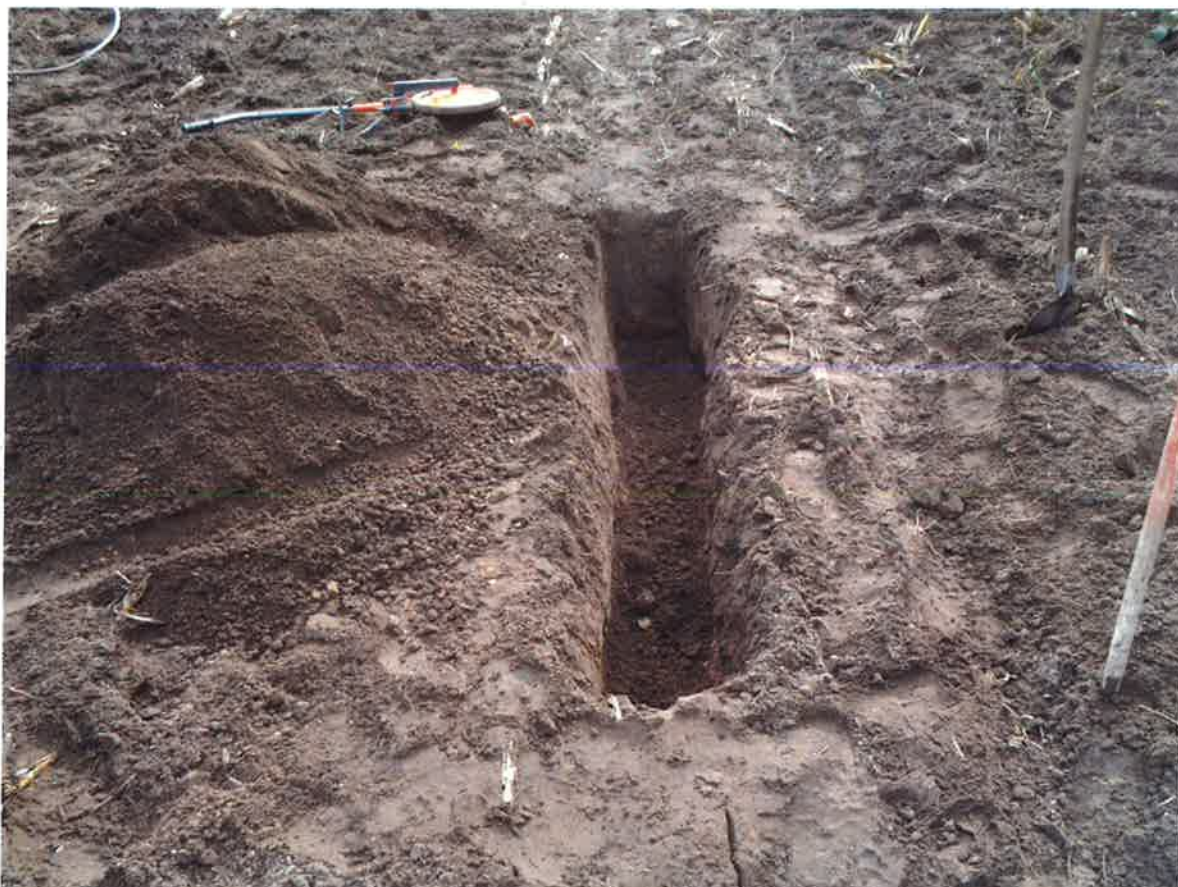
Foto van sleuf 5 – 10 oktober 2014
