Rapportage hydrologisch onderzoek

Stegen 65-67 eo  
Asten

**rapport 0302R148-2**

datum: 13 mei 2013  
opdrachtgever: Gemeente Asten,  
Postbus 290,  
5720 AG ASTEN.

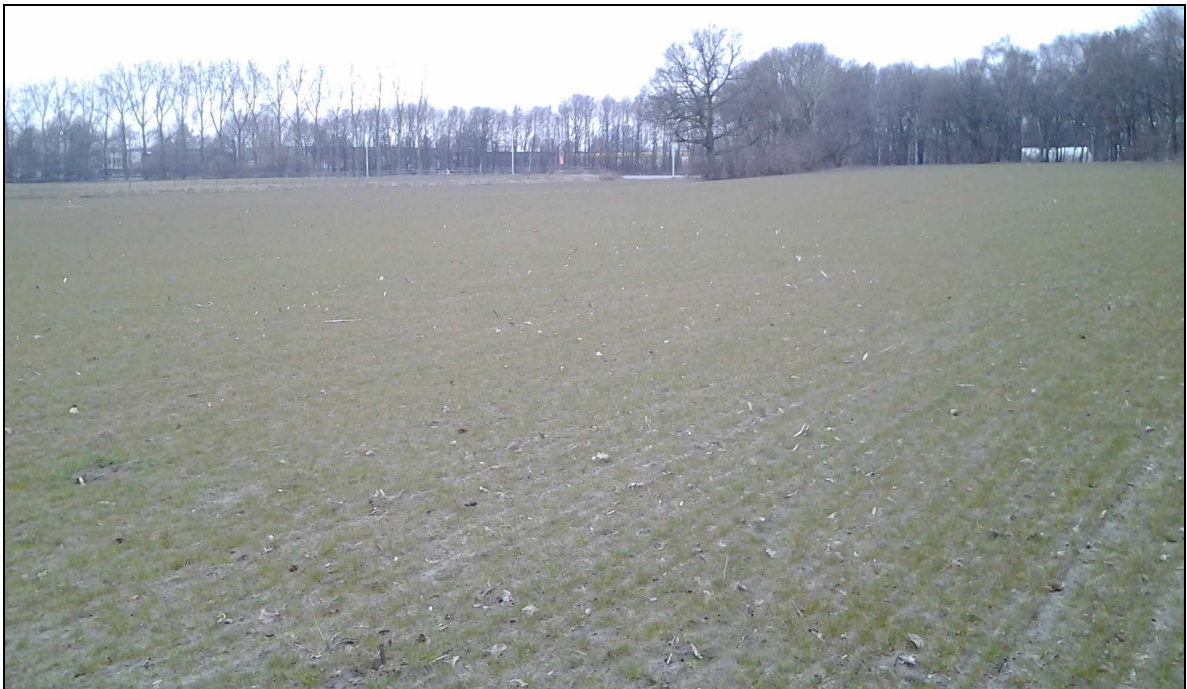
**foto laaggelegen deel noordwestzijde**
