## Verkennd bodemonderzoek

Tureluurweg 3 te Asten

Rapportnummer : C230279.005/RHO  
Datum rapportage : 5 december 2023

Opdrachtgever : Mevrouw P. Adriaans-Pater  
Tureluurweg 3  
5721 RZ ASTEN

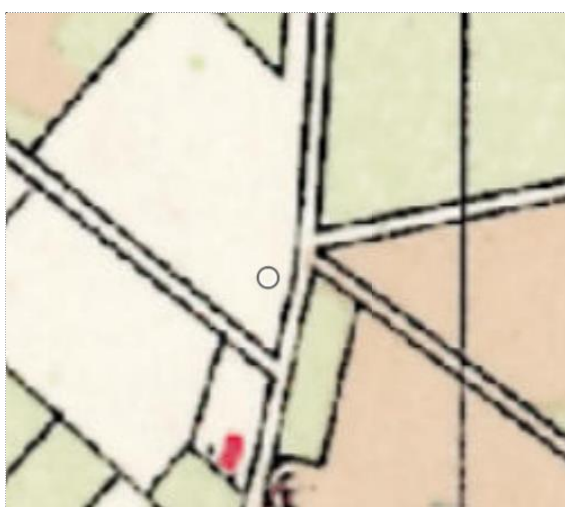
1900

Uit de historische kaarten (bron: <http://www.topotijdreis.nl>) blijkt dat de locatie sinds medio jaren '50 van de vorige eeuw bebouwd is. Aan het einde van de jaren '70 van de vorige eeuw is uitbreiding van de bebouwing zichtbaar. Sinds de uitbreiding is het zuidelijk van het erf gelegen historische pad opgegeven. De omgeving is in alle jaren grotendeels in gebruik als landbouwgrond.
