**verkennend bodemonderzoek  
Kruisbaan 4 te Heusden**

*Projectnaam* Kruisbaan 4 te Heusden  
*Projectnummer* B2228

*Aantal pagina's* 12 (exclusief bijlagen)  
*Datum* 6 maart 2019

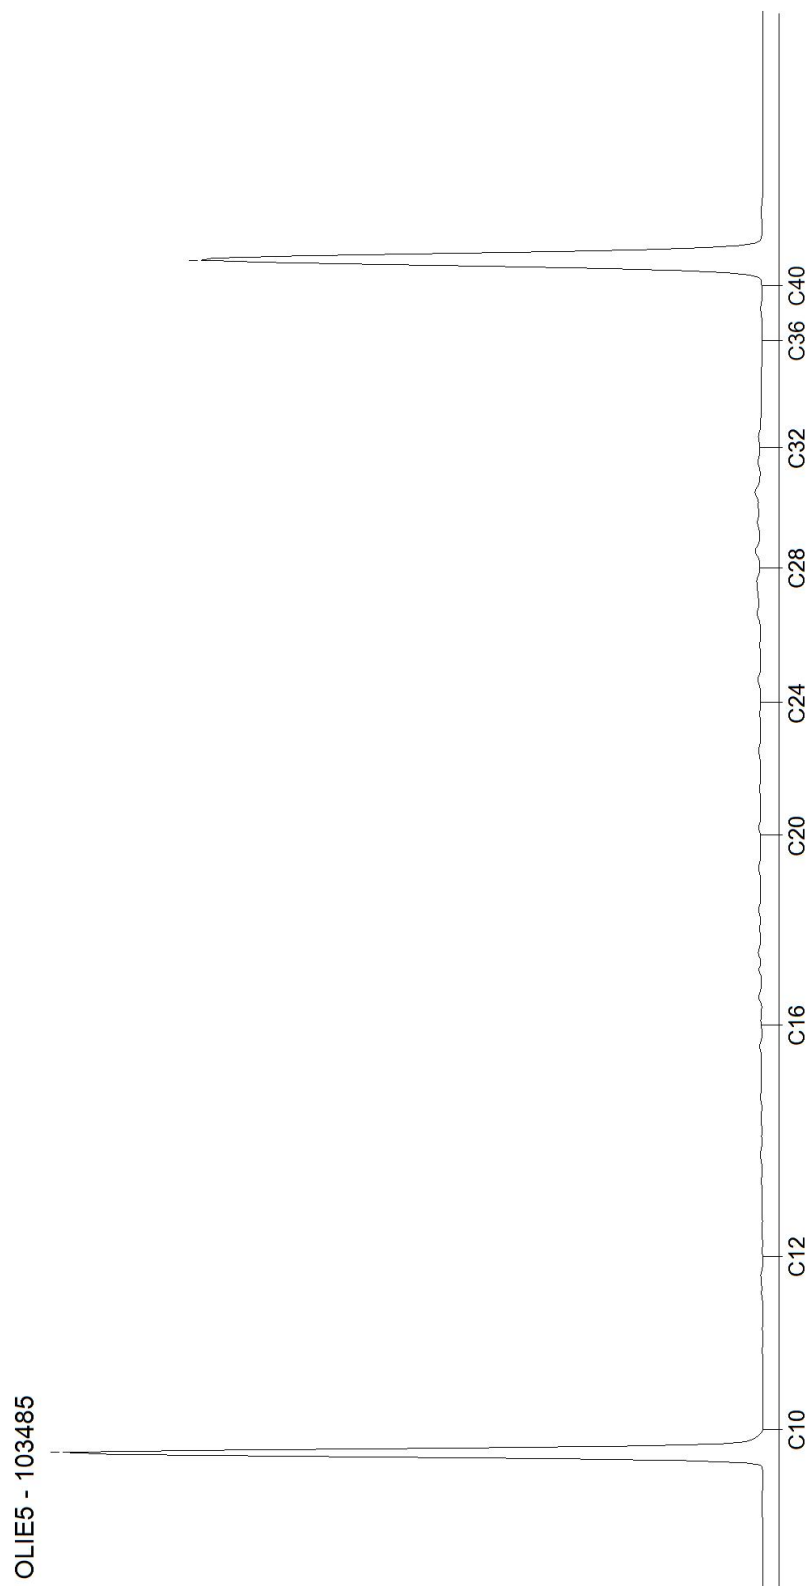
**Monsteromschrijving: BG1 (30-100)**

CHROMATOGRAM for Order No. 832269, Analysis No. 103485, created at 26.02.2019 06:58:48

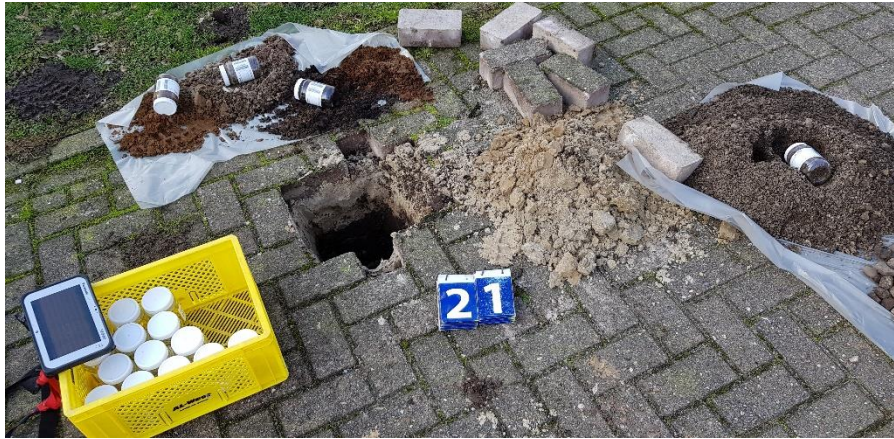
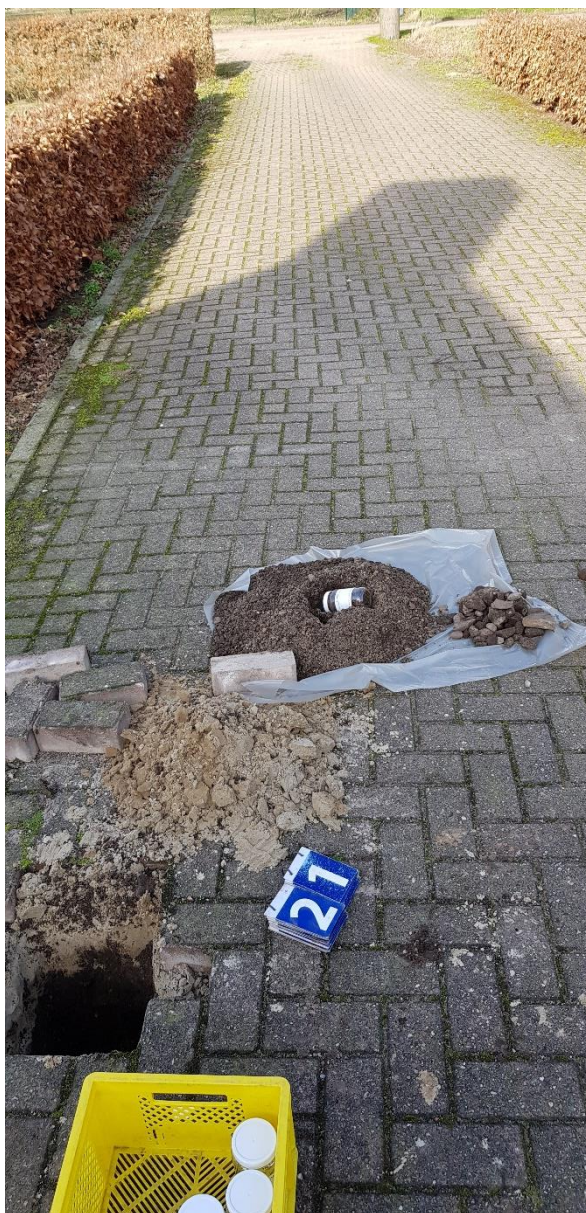
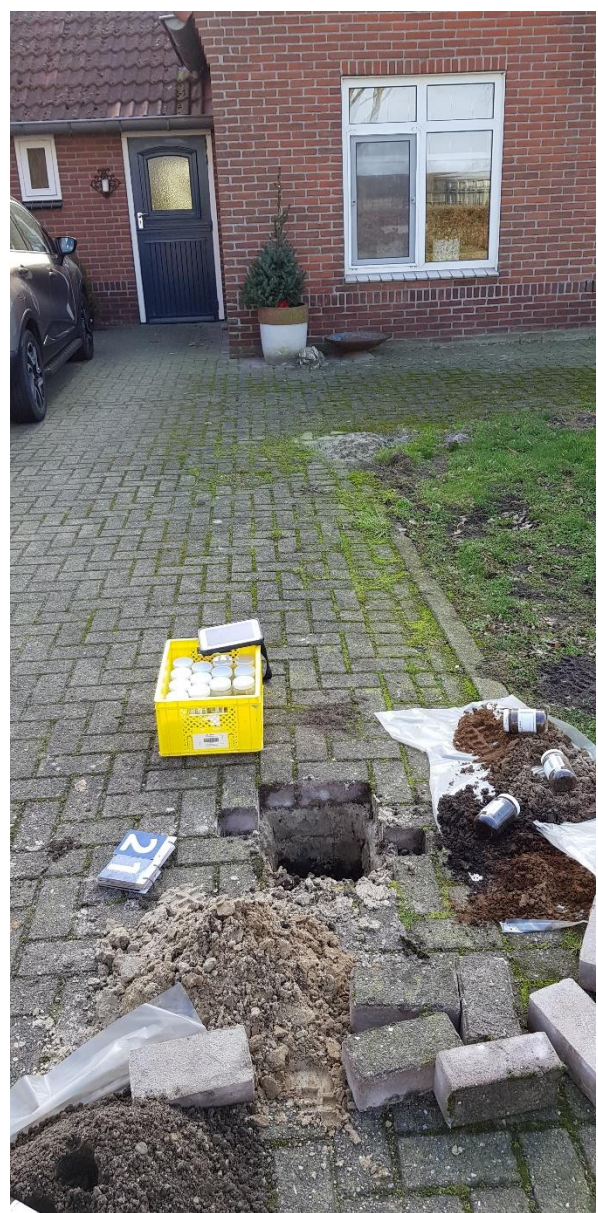
Foto's inspectiegaten en sleuven

Tijdens het graven en zeven/harken van grond uit de inspectiegaten zijn geen asbestverdachte fragmenten aangetroffen.
