Historisch onderzoek

Diesdonkerweg 15 te Ommel

**rapport C222370.008/PHE**

datum: 18 mei 2022  
opdrachtgever: Mevrouw A. Hoebergen,  
Diesdonkerweg 15  
5724 PE OMMELE

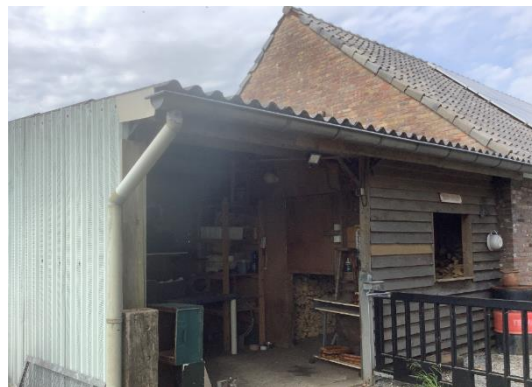
Op het zuidelijke deel van de locatie (percelen M 1372 en 1424) is het terrein in gebruik als woning met schuur. Beide gebouwen zijn gedekt met dakpannen. De aanbouw van de schuur is voorzien van golfplaten en een regengoot, welke is aangesloten op het riool (zie foto). Door de eigenaar is aangegeven dat sprake is van asbestvrije platen. De terreinverharding bestaat uit klinkers en siergrind. Rondom de bebouwing is het terrein grotendeels begroeid met gras. Aan de oost-, zuid- en westzijde is sprake van een groenstrook met bomen en struiken.

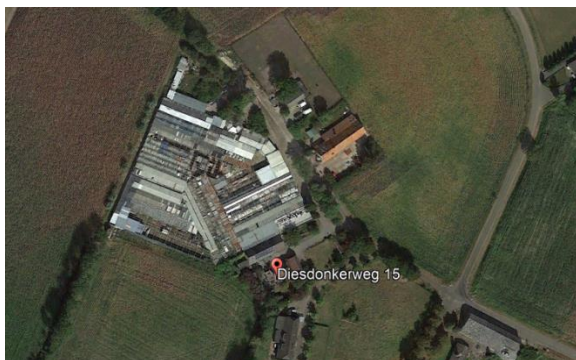
Bij de hagelstorm van juni 2016 is een groot deel van het dak beschadigd geraakt en is nadien een groot deel van de bebouwing gesloopt. De dakbedekking van het gesloopt deel van de bebouwing bestond uit een verzameling van glas, polycarbonaat (plastic), metaal en vermoedelijk voor een beperkt deel uit asbest. Door de eigenaar is aangegeven dat alle asbesthoudende golfplaten in 2016, na de hagelstorm, zijn vervangen.

*Luchtfoto 15-09-2016 (GoogleEarth)*

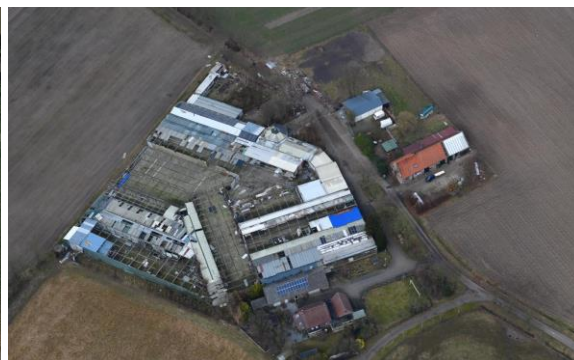
*Luchtfoto 5 maart 2018 (Slagboom en Peeters)*

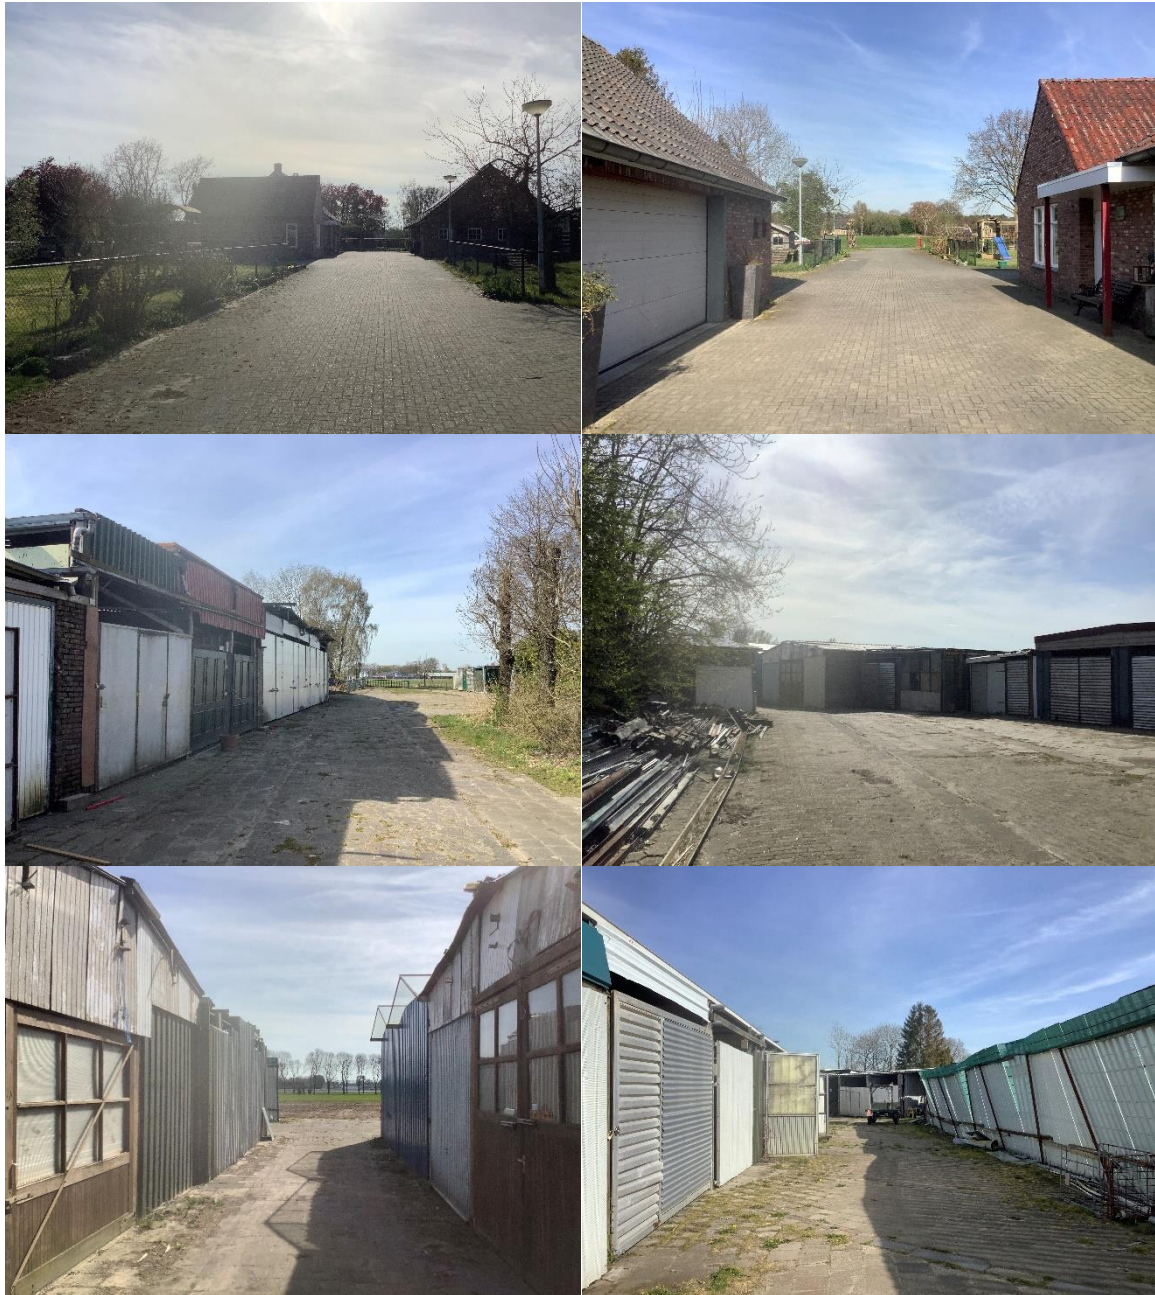
Een beschrijving van de bodemopbouw is opgenomen in de boorstaten in bijlage 4. Hieruit volgt dat onder de klinkerverharding van de oprit richting de woning (boring 101) een dunne asfaltlaag aanwezig is en dan in de onderliggende bodemlaag een zwakke bijmenging met puin is waargenomen. Zintuiglijk is in de asfaltlaag geen teerlucht waargenomen. In de bovengrond van boring 110 (oostelijk van de bedrijfsgebouwen) is een matige bijmenging met puin aangetroffen, waarop de boring na 30 cm-mv is gestaakt.

Bij de overige boringen (oa. ter plaatse van de in 2016 gesloopte bebouwing) zijn geen bijmengingen aangetroffen, welke zouden kunnen duiden op een bodemverontreiniging. De aanwezige tegel- en klinkerverhardingen zijn gefundeerd op een dunne laag straatzand en een matig humeuze bodemlaag.

Op het maaiveld of in het opgeboorde materiaal is geen asbestverdacht materiaal aangetroffen. De aangetroffen bijmengingen bij de boringen 101 en 110 geven, op basis van de NEN5707, aanleiding tot het uitvoeren van een verkennend bodemonderzoek naar asbest.

Foto's van de onderzoekslocatie – d.d. 29 oktober 2021

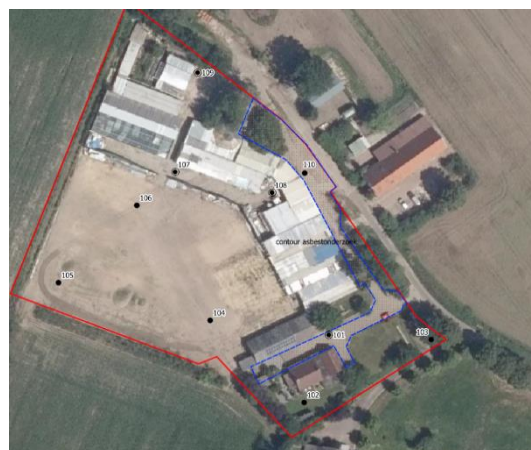
Op het maaiveld of in het opgeboorde materiaal is geen asbest-verdacht materiaal aangetroffen. Bij de boringen 101 en 110 (in de oprit richting de woning en het verhard terrein ten oosten van de bedrijfsgebouwen) zijn in de bovengrond bijmengingen met puin aangetroffen. Deze bijmengingen geven, op basis van de NEN5707, aanleiding tot het uitvoeren van een verkennend bodemonderzoek naar asbest. De contour voor het onderzoek naar asbest is blauw gearceerd op bijgevoegde uitsnede.
