# **VERKENNEND BODEMONDERZOEK**

**Conform NEN 5740 / NEN 5707**

**Dijkstraat 50, Asten**

Rapportnummer : 222-ADij50-vo-voa-v1

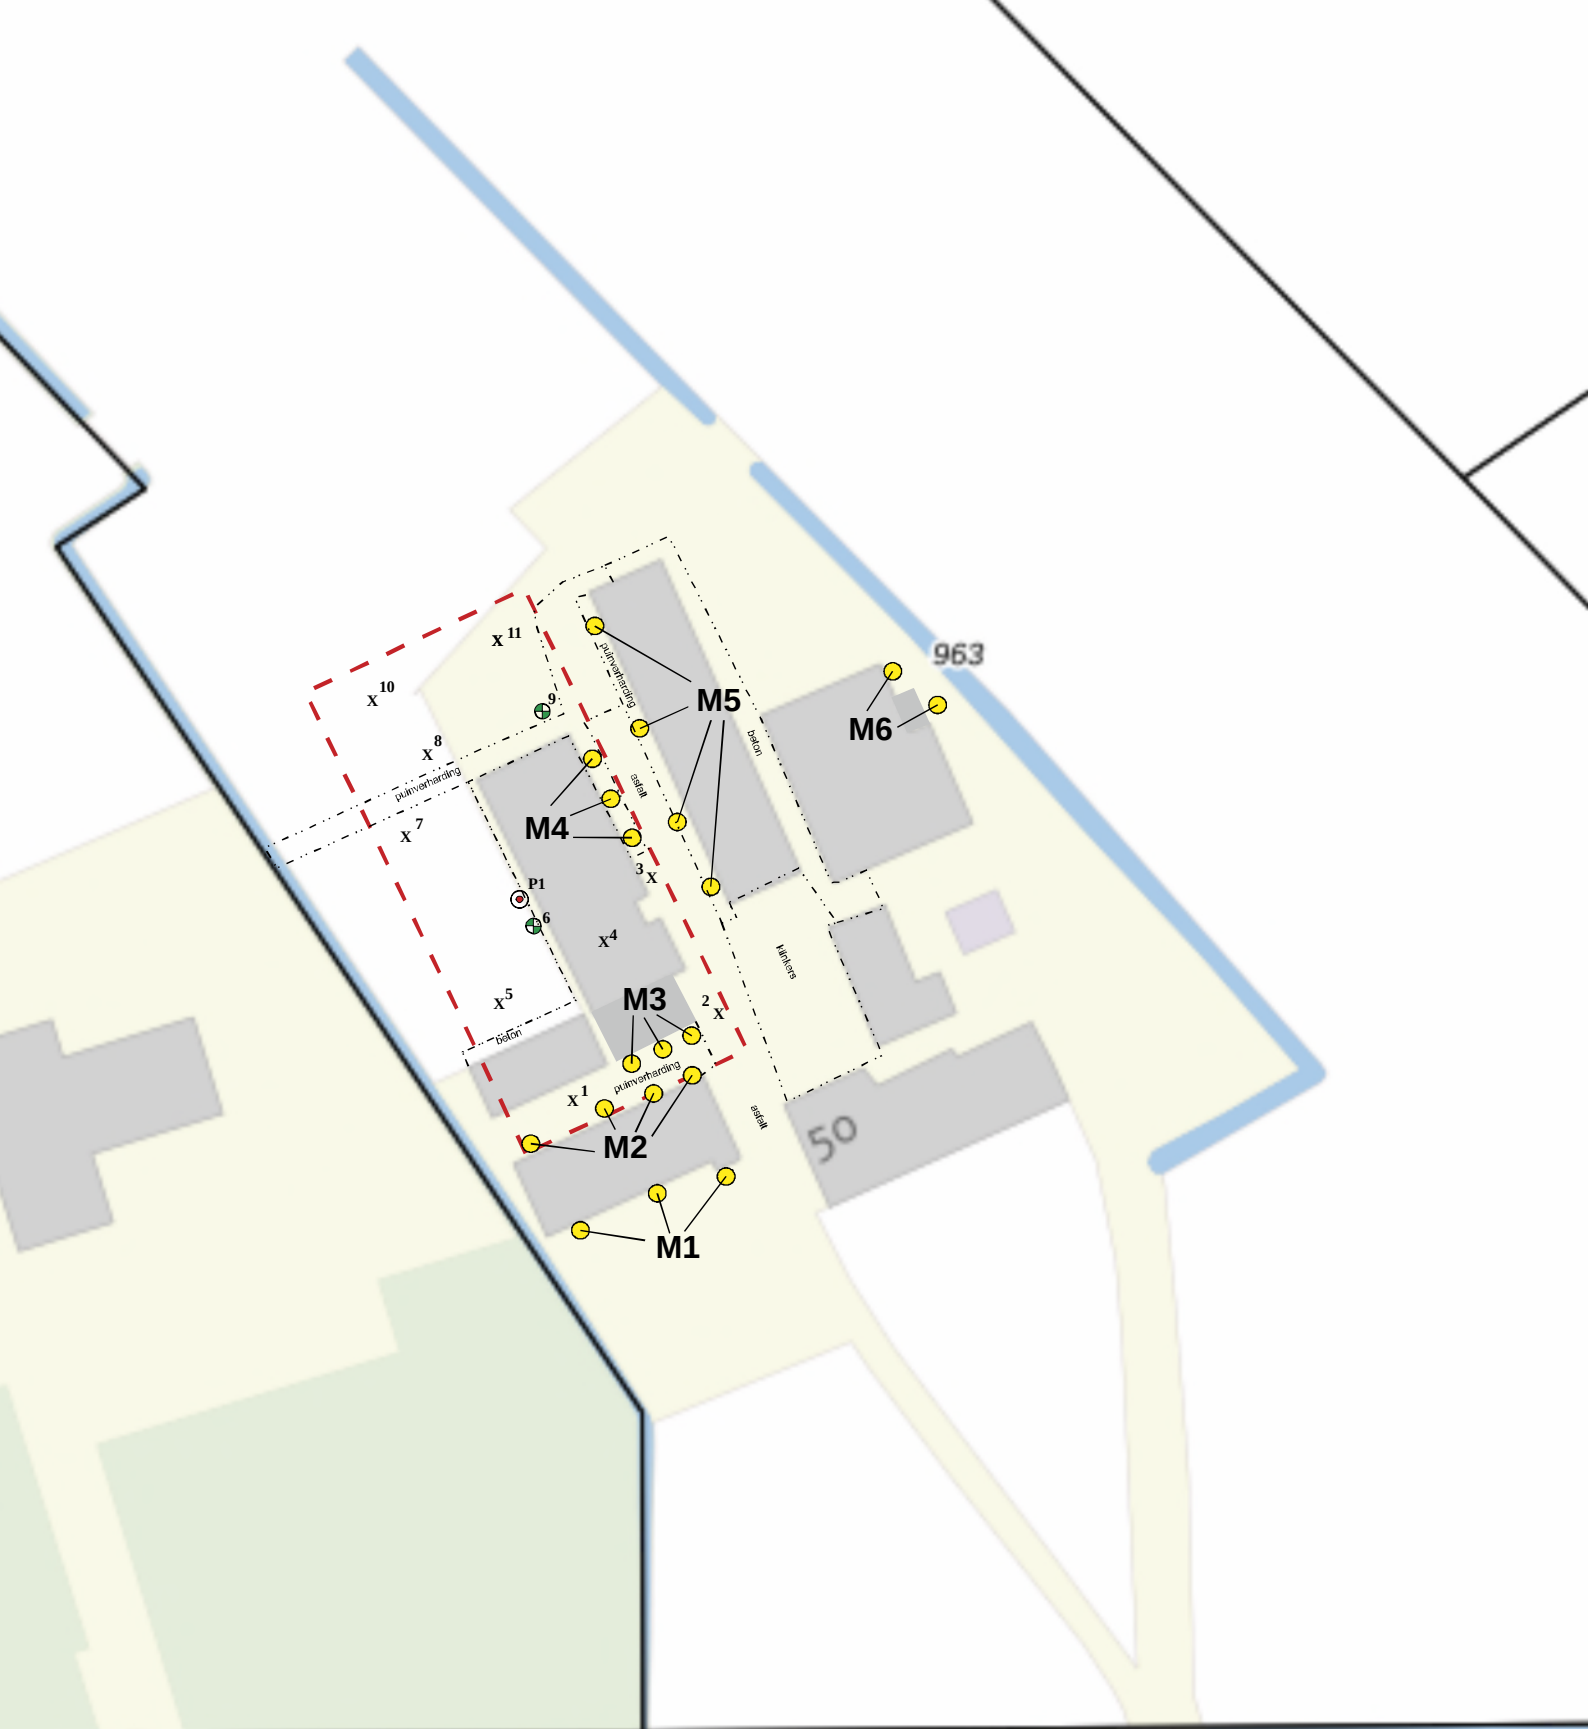
De afbakening is op de tekening in bijlage 1a opgenomen en dit is de onderzoekslocatie waarvoor het onderzoek heeft plaatsgevonden.

De boorpunten zijn aangegeven op de tekening in bijlage 1a.

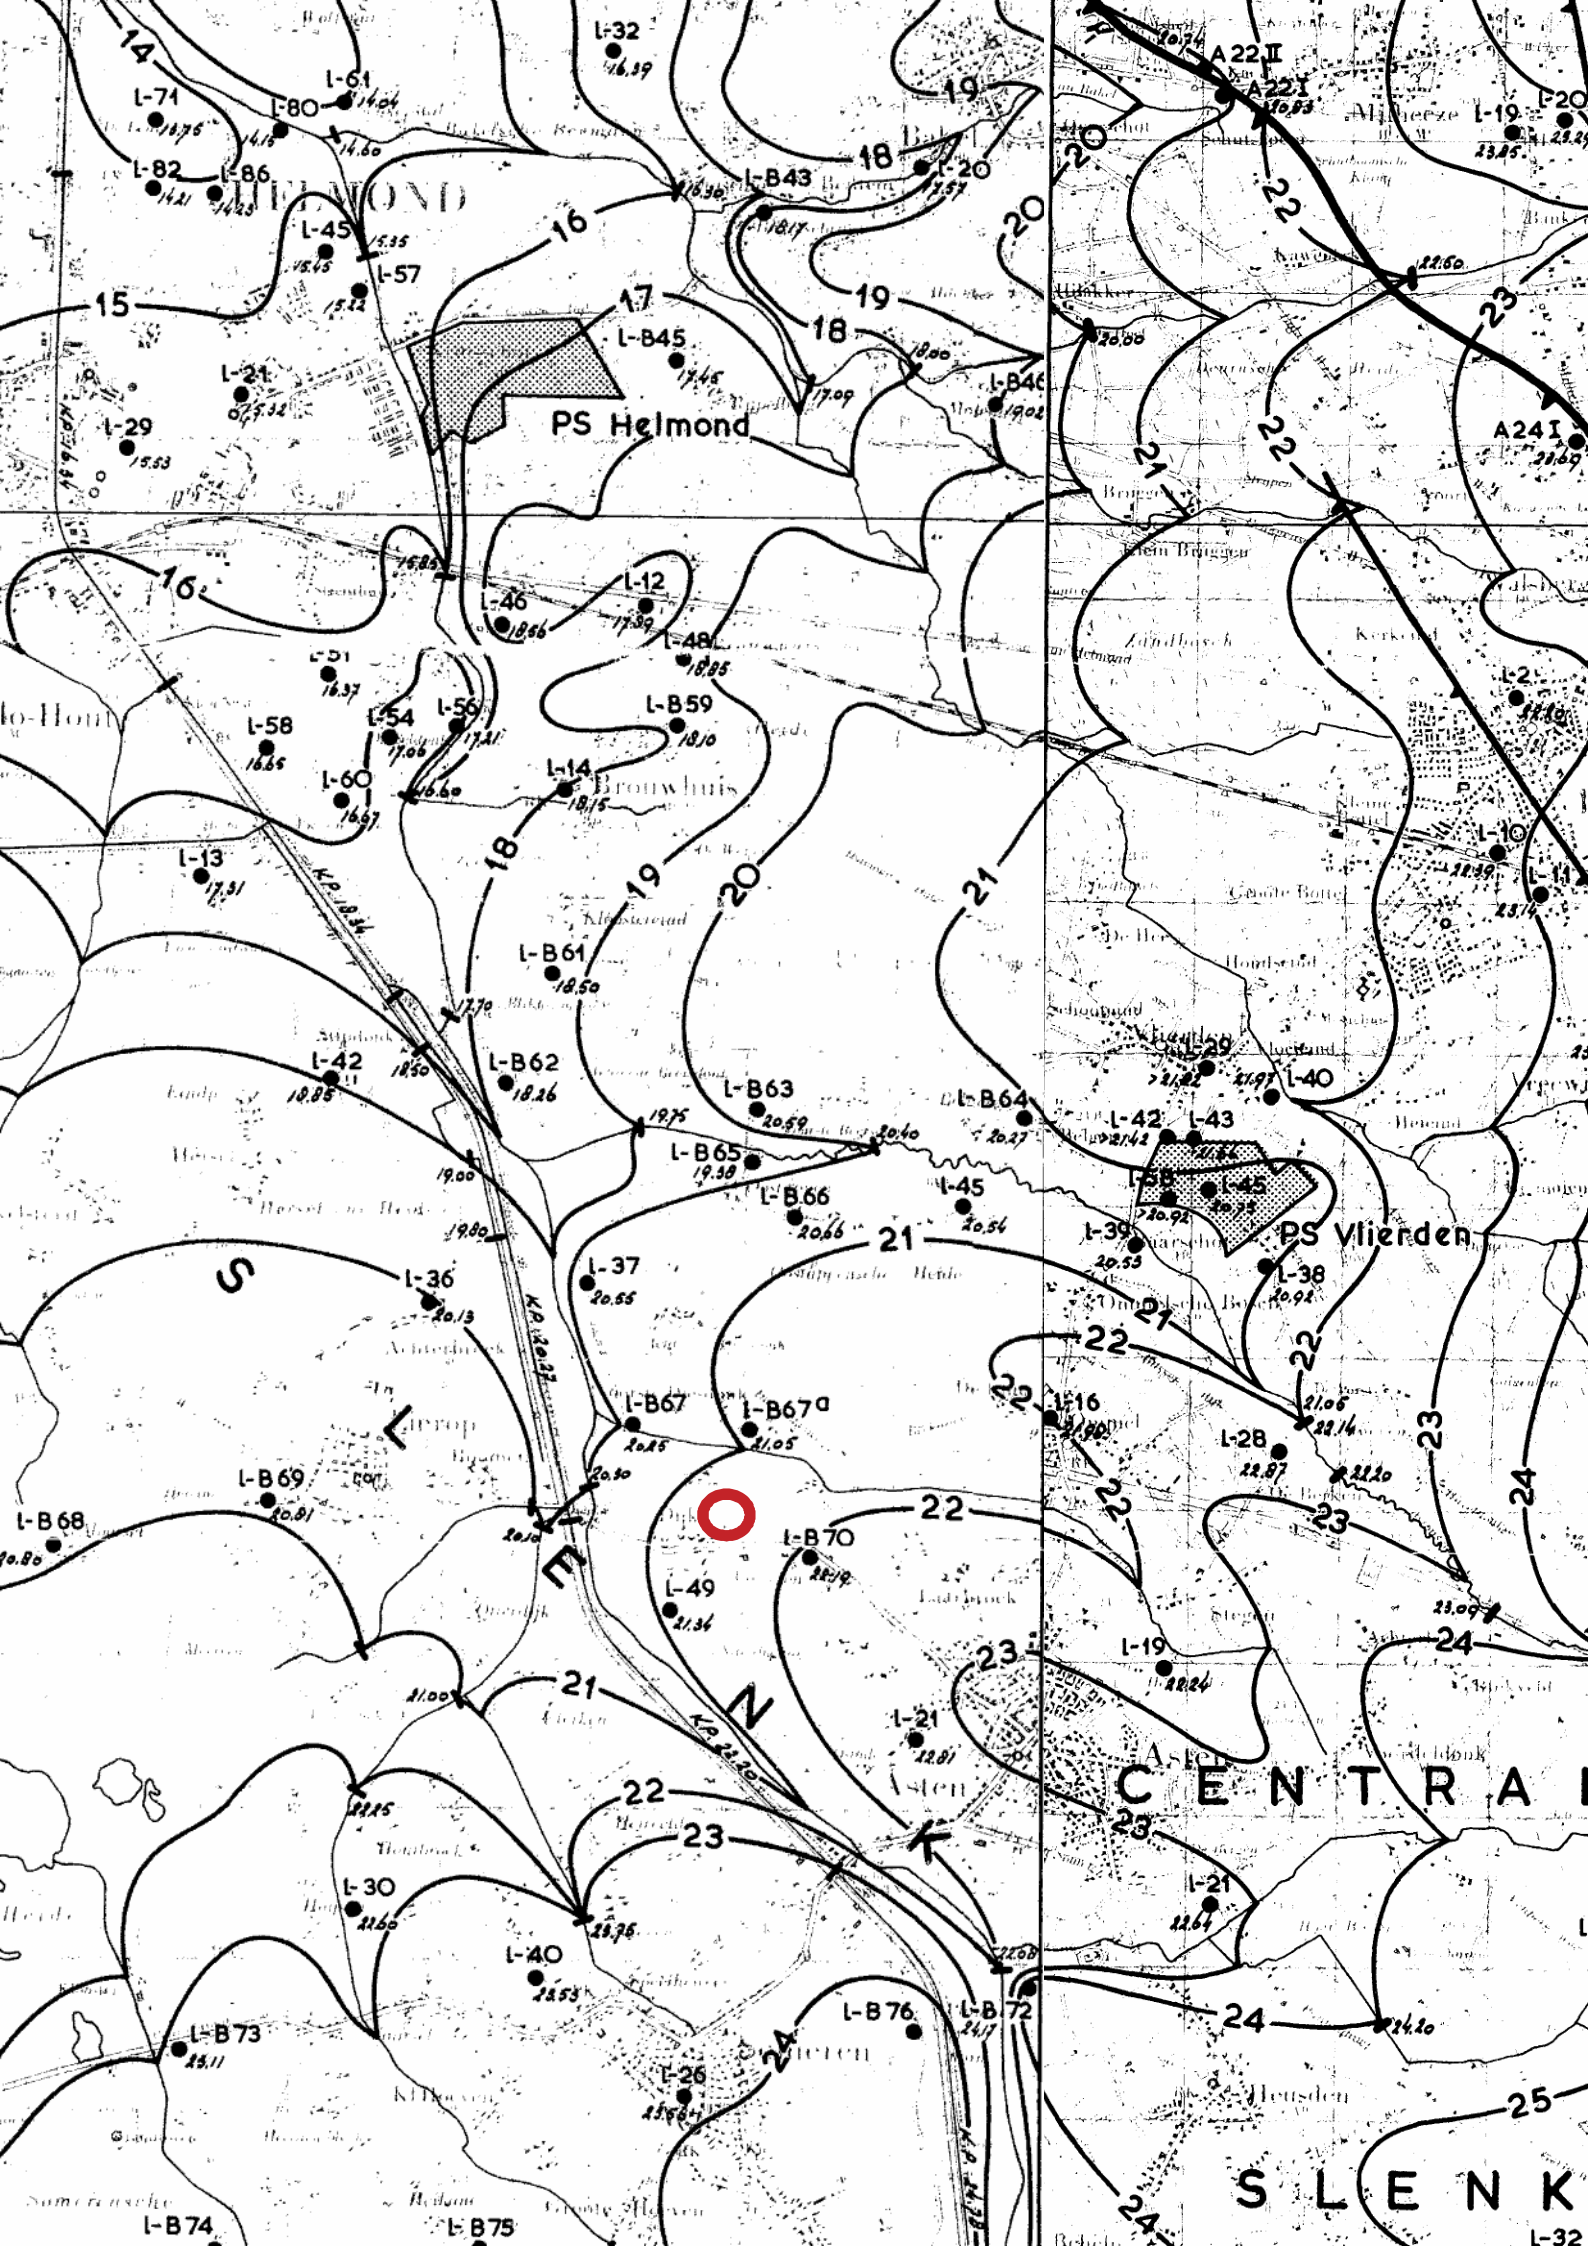
## **Bijlage 2 : Isohypsens**

De grondwaterspiegel van het freatische grondwater bevindt zich op ca. 5 meter boven NAP. De grondwaterstromingsrichting is noordelijk.

Deze gegevens zijn ontleend aan de door TNO samengestelde grondwaterkaart van Nederland (kaart 57 oost, kaartblad 50A). Op de tekening in bijlage 2 zijn de isohypsen van de omgeving van de onderzoekslocatie weergegeven.

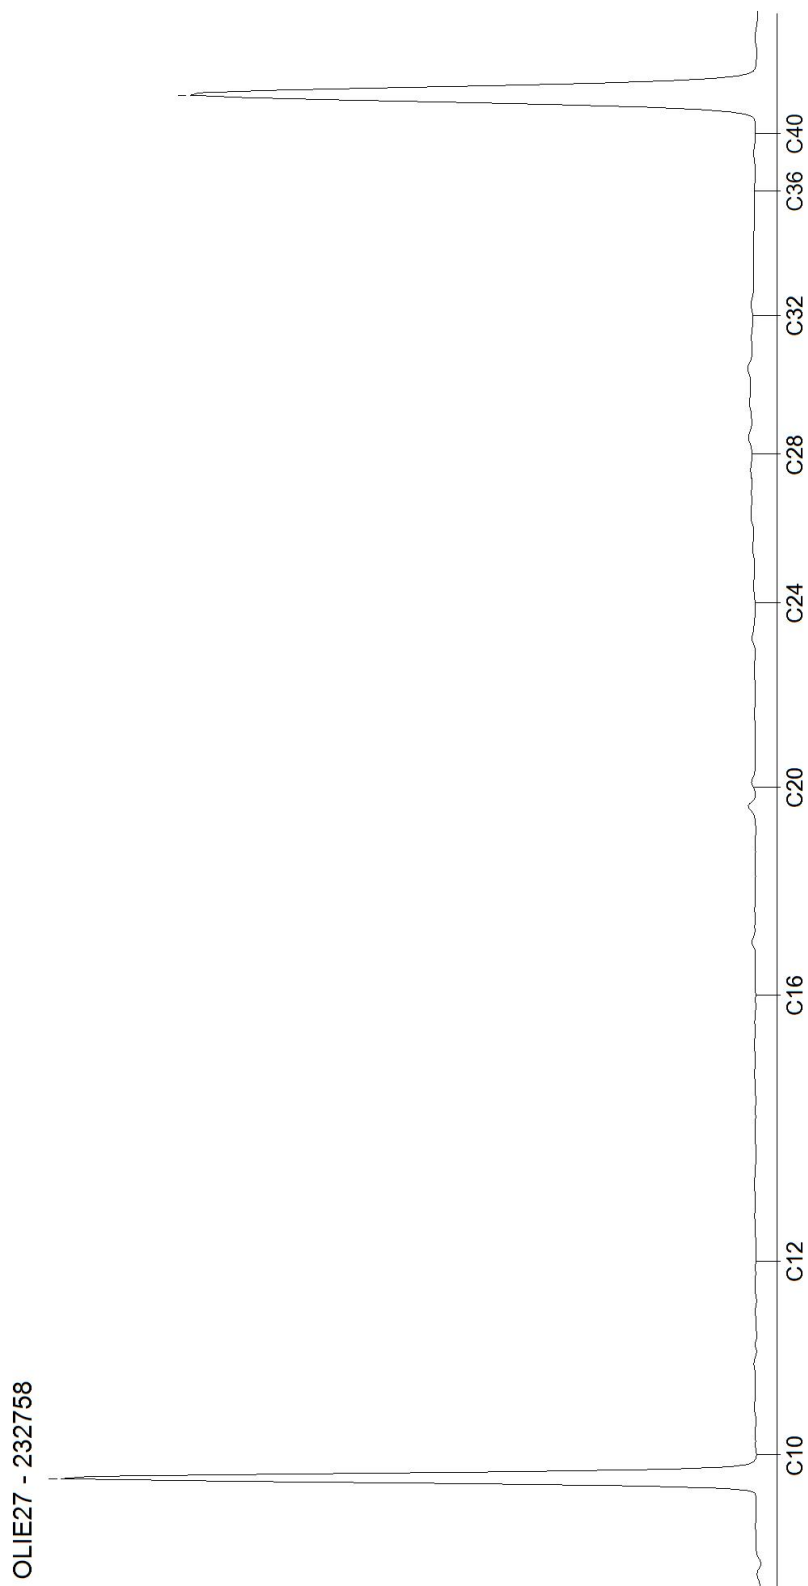
**Monster beschrijving: MIX(1.1 + 2.1 + 3.1 + 4.1 + 5.1)**

CHROMATOGRAM for Order No. 1141860, Analysis No. 232758, created at 04.04.2022 09:57:30

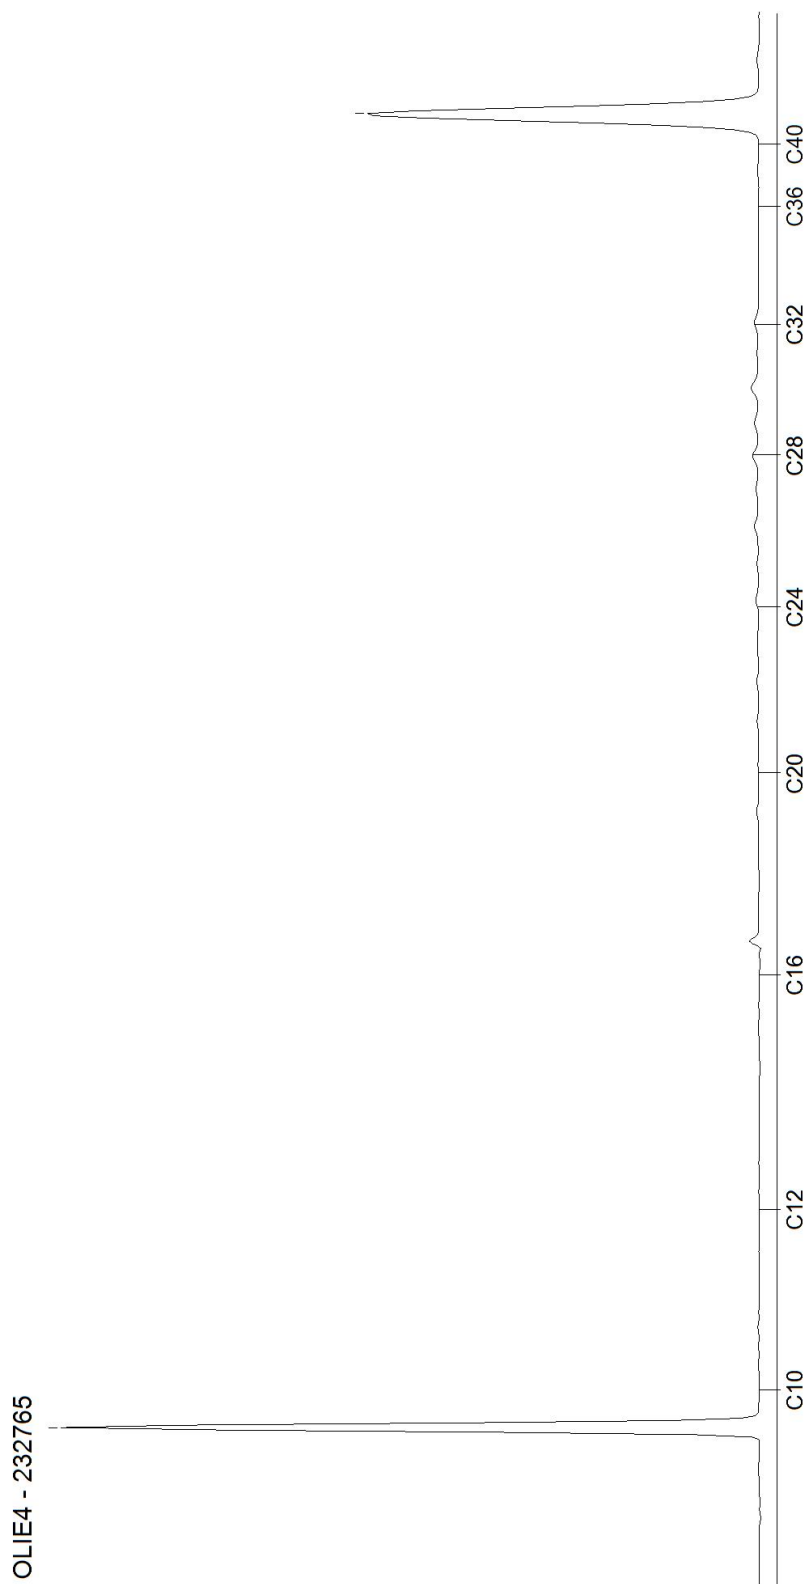
**Monster beschrijving: MIX(6.1 + 7.1 + 8.1 + 9.1 + 10.1 + 11.1)**

CHROMATOGRAM for Order No. 1141860, Analysis No. 232765, created at 04.04.2022 09:43:01

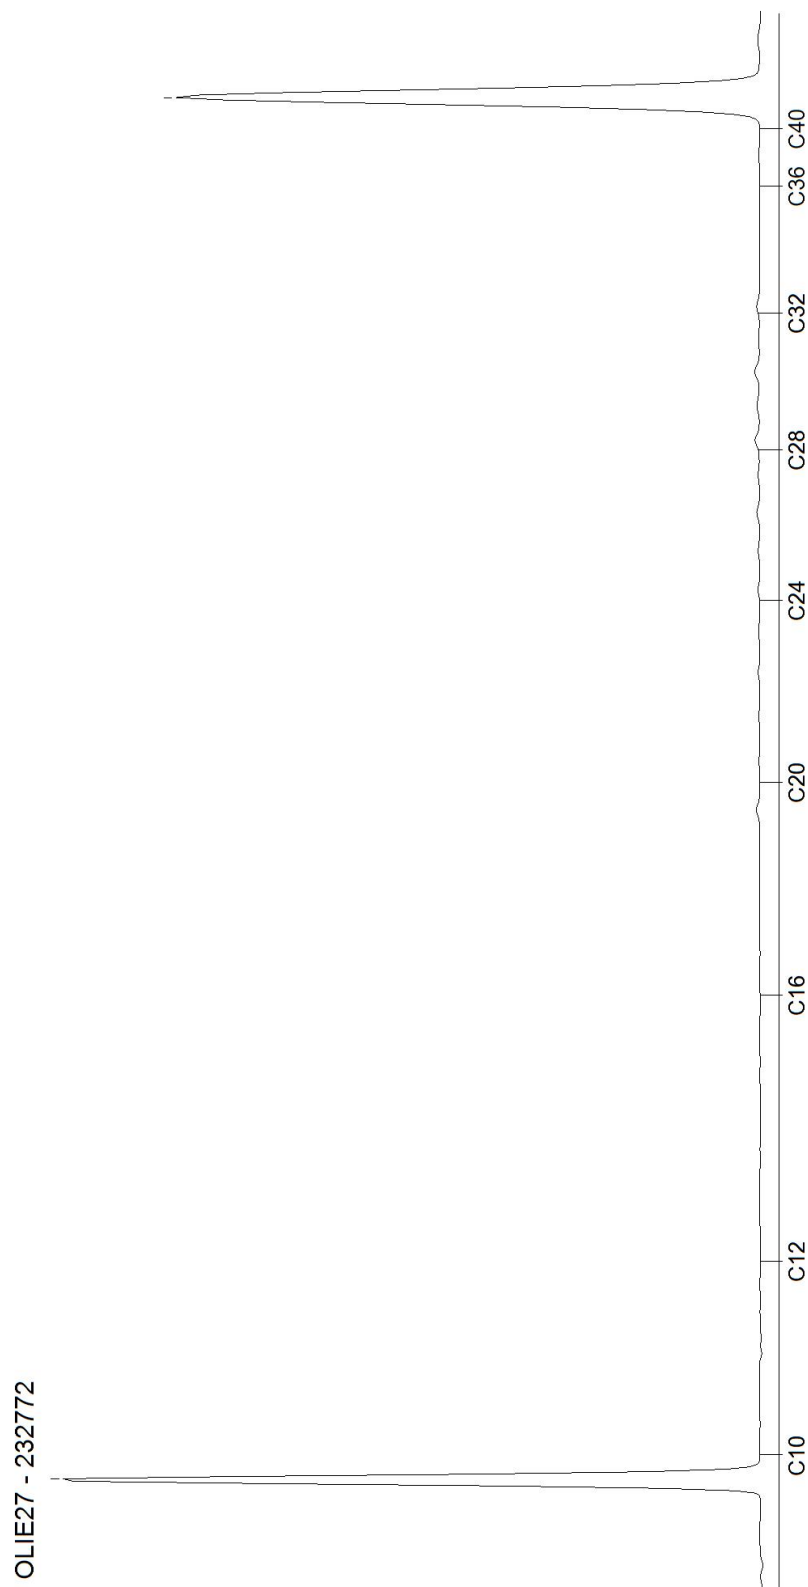
**Monster beschrijving: MIX(6.2 + 6.3 + 6.4 + 9.2 + 9.3 + 9.4)**

CHROMATOGRAM for Order No. 1141860, Analysis No. 232772, created at 04.04.2022 09:57:30

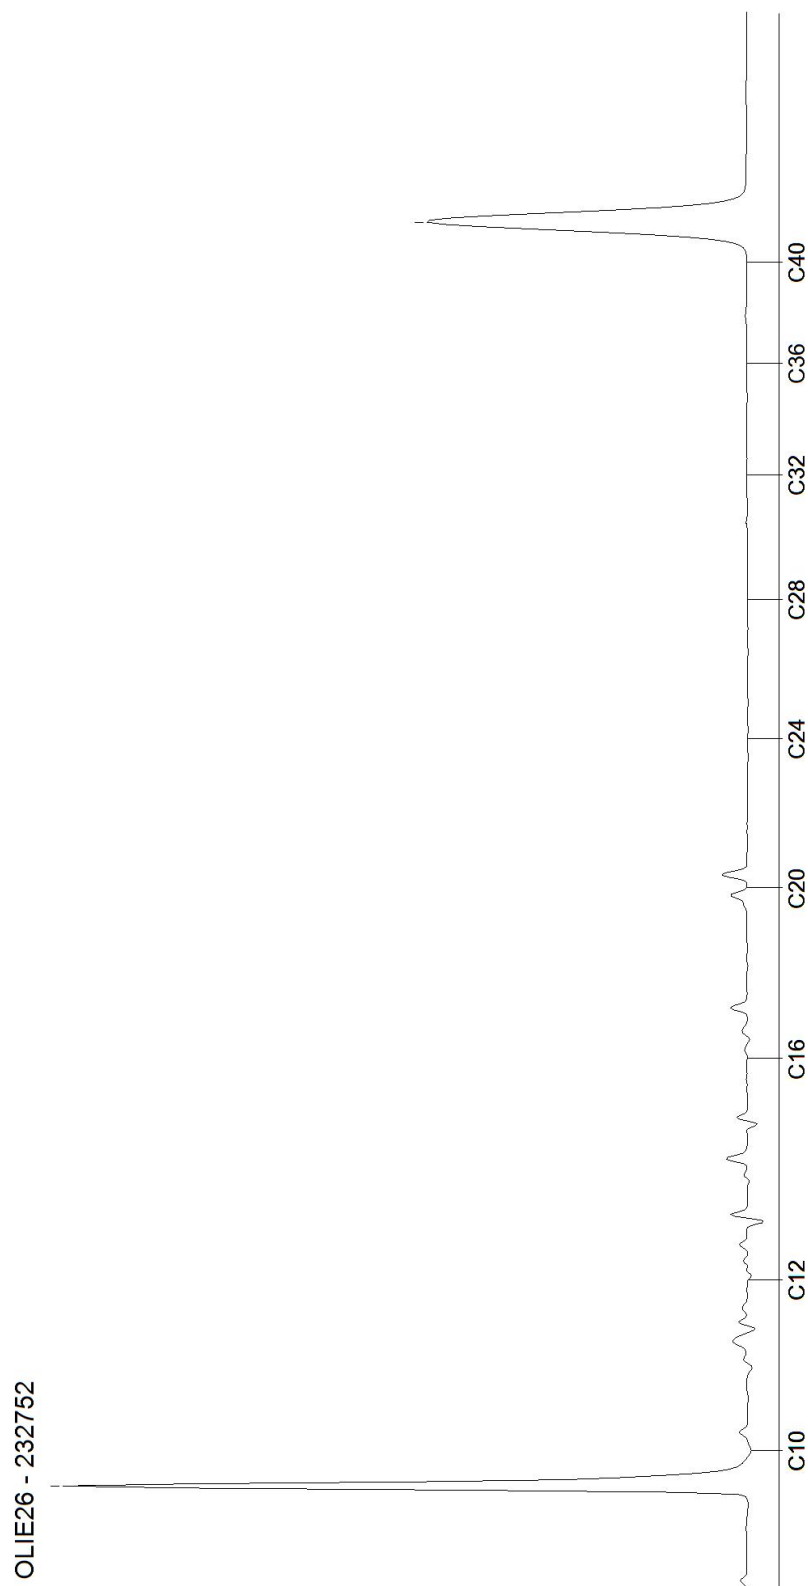
**Monster beschrijving: P1, grondwater**

CHROMATOGRAM for Order No. 1141859, Analysis No. 232752, created at 02.04.2022 07:12:20

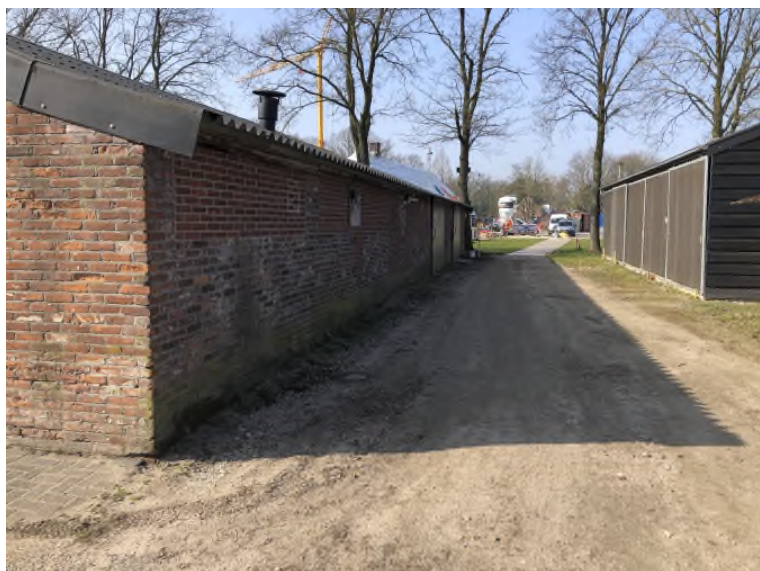
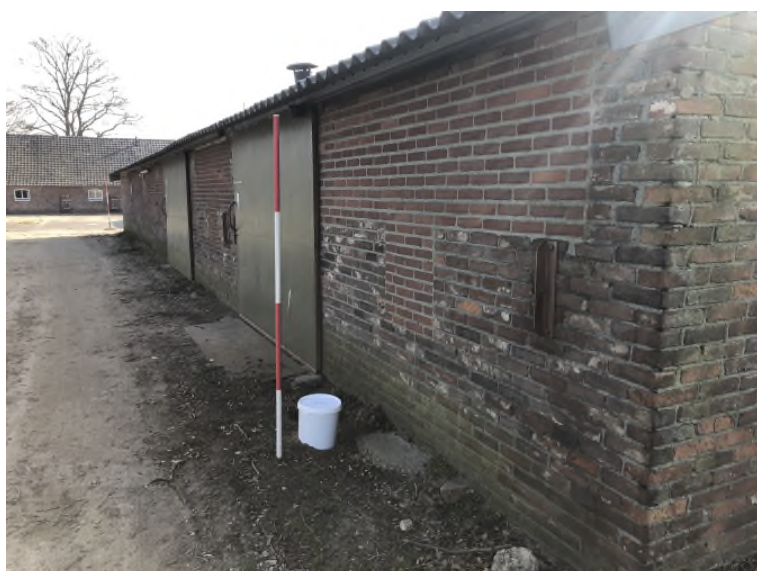
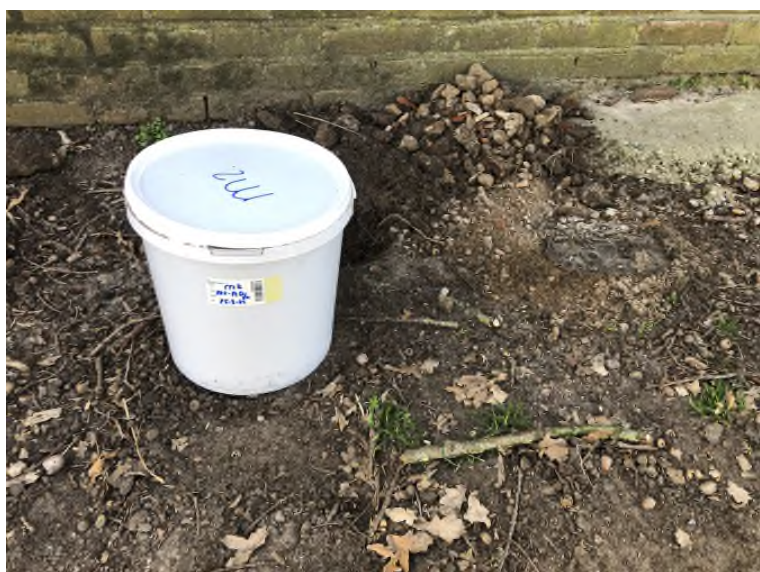
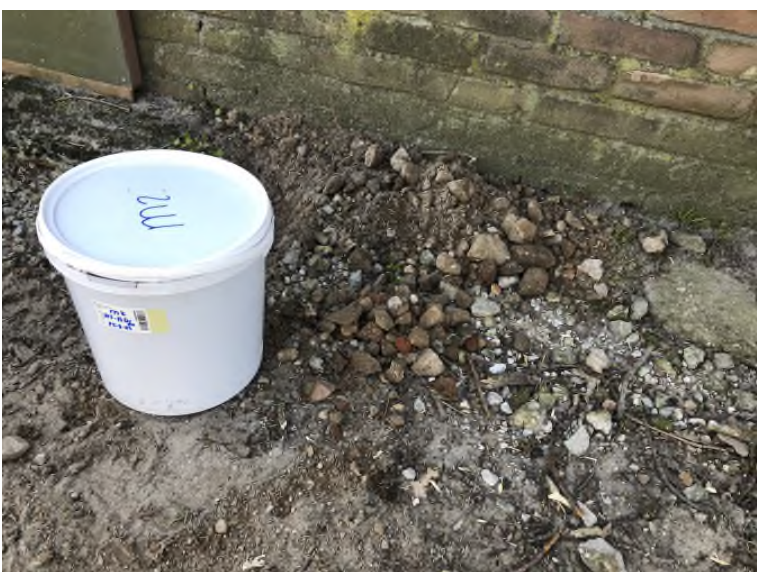
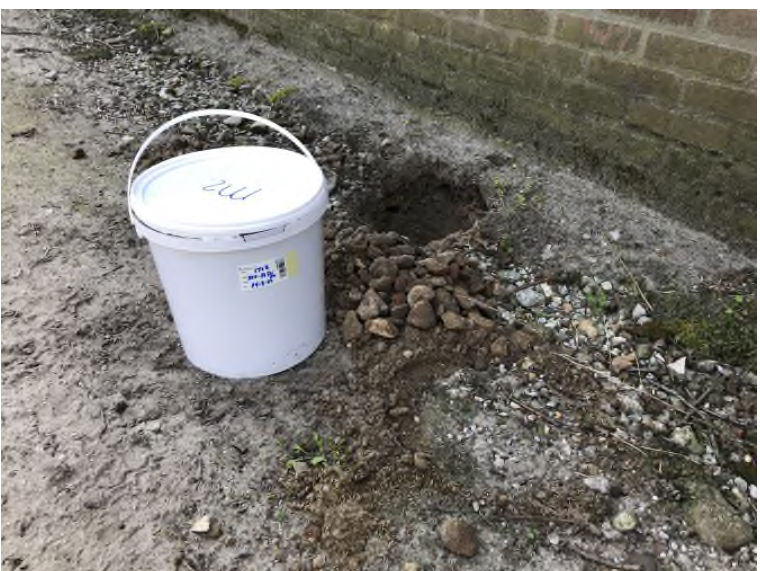
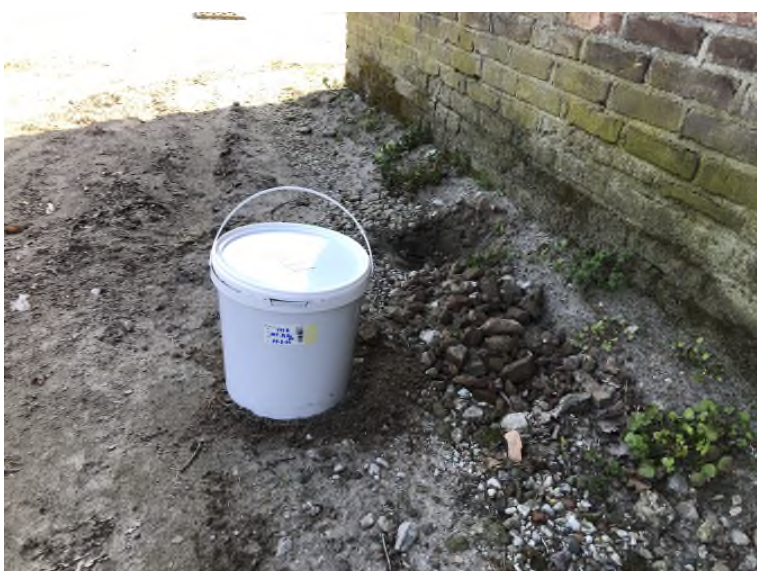
**M2**

| | <b>M1</b><br>0-0,15 m-mv | <b>M2</b><br>0-0,15 m-mv | <b>M3</b><br>0-0,15 m-mv | <b>M4</b><br>0-0,15 m-mv | <b>M5</b><br>0-0,15 m-mv | <b>M6</b><br>0-0,15 m-mv |
|---|---|---|---|---|---|---|
| Som gewogen asbest (grond) [mg/kg ds] | < 2 | <b>140 ***</b> | <b>310 ***</b> | < 2 | < 2 | < 2 |

Vanwege de overschrijding van de restconcentratie van 100 mg/kg ds is formeel gezien een nader onderzoek nodig. Gezien de ligging van de monsters kan beter worden ingezet op een sanering van de bovenlaag tussen de stallen. Hiervoor is een BUS-melding noodzakelijk.
