Verkennd bodemonderzoek  
Visweg/Kapelstraat te Baarle-Nassau  
*Project 2014.0048*

projectnummer  
2014.0048  
project  
Visweg te Baarle-Nassau  
opdrachtgever  
BRO

versie  
1.0  
datum  
22 september 2014

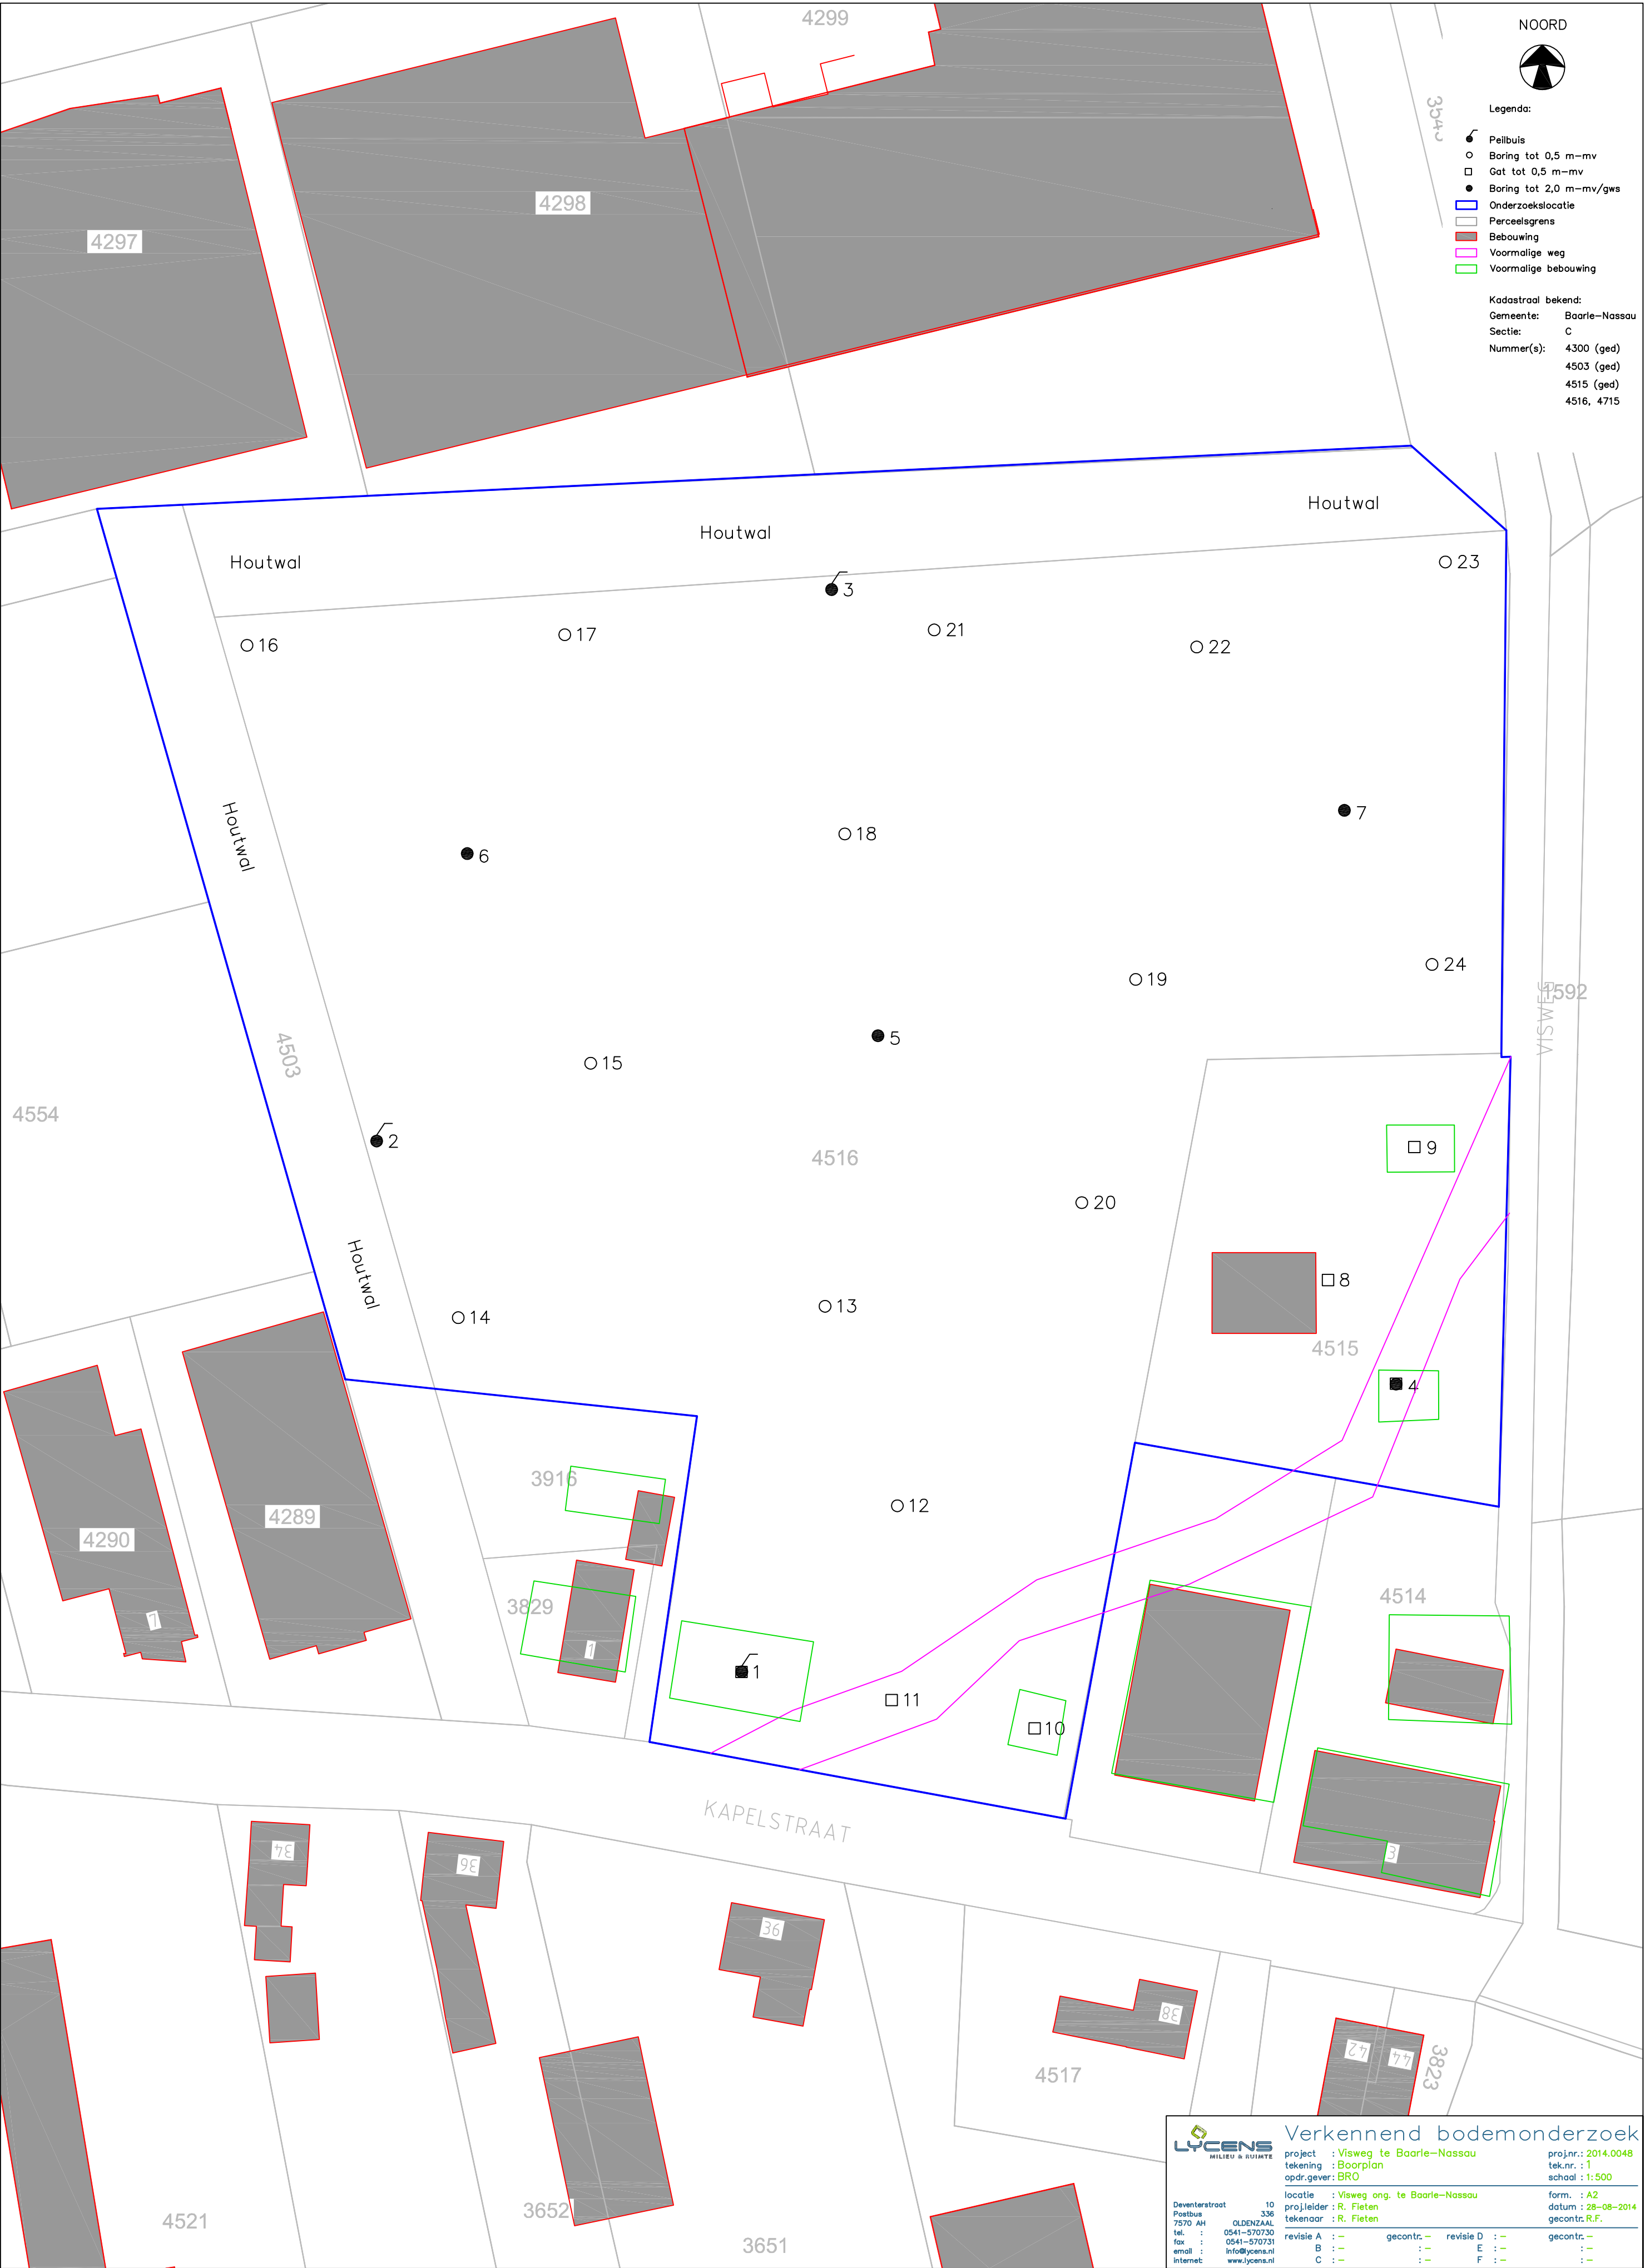
BIJLAGE 2  
SITUATIESCHETS

Vervolgens zijn in totaal zijn 24 boringen verricht of gaten gegraven. Hiervan zijn 14 boringen en 3 gaten verricht tot circa 0,5 m-mv, drie boringen tot circa 2,0 m-mv, één gat welke met behulp van een Edelmanboor is doorgezet door 2,0 m-mv en 3 boringen, waarvan 1 gat, tot circa 4,0 m-mv welke zijn afgewerkt met een peilbuis (namelijk boringen 1, 2 en 3). De filters van de peilbuizen staan op een diepte van 2,8 tot 4,1 m-mv. In bijlage 2 zijn de boor- en gatposities weergegeven.

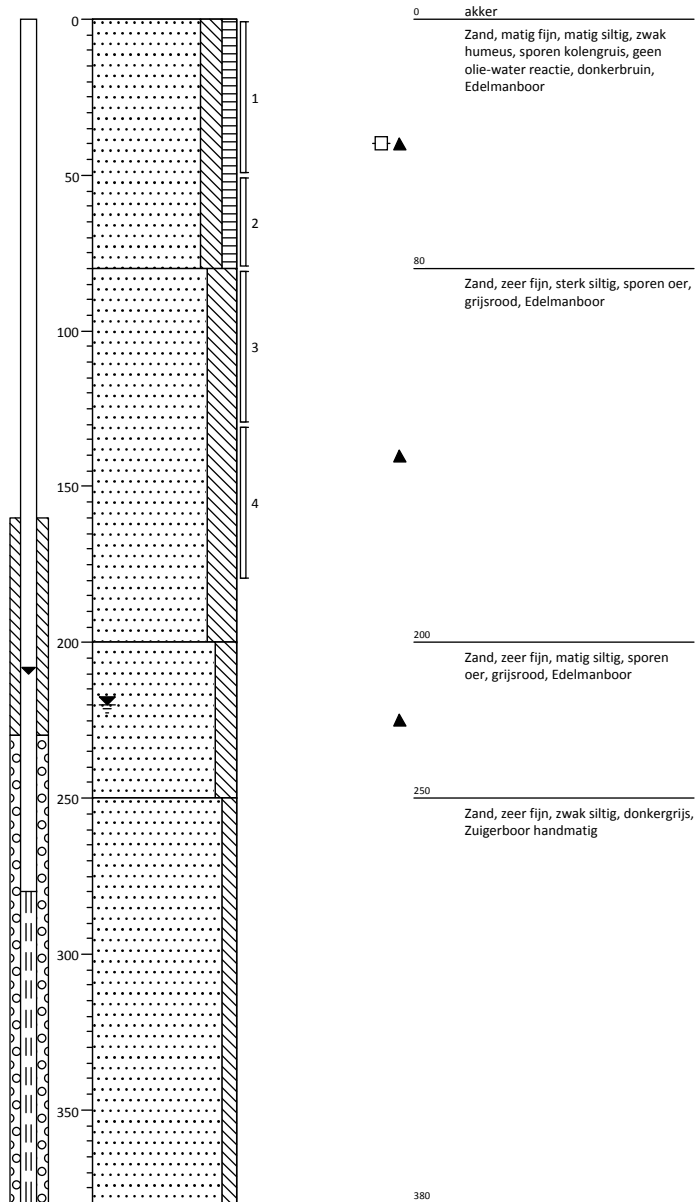
## Boring: 1

Uit de boorprofielen in bijlage 3 blijkt dat de bodem op deze locatie tot circa 0,8 m-mv bestaat uit matig fijn, matig siltig, zwak humeus zand. Tot circa 2,0 m-mv bestaat de bodem uit zeer fijn, matig tot sterk siltig zand. Tot de maximale boordiepte van 4,1 m-mv is zeer fijn, zwak tot matig siltig zand aanwezig.

In de bovengrond uit de gaten en boringen 1, 2, 4, 5, 6, 8, 9 en 10 zijn sporen kolengruis of sporen puin aangetroffen. De boringen bevinden zich voornamelijk op het zuidelijke en oostelijke deel van de onderzoekslocatie, maar ook midden op en op het westelijke deel van de onderzoekslocatie. Zintuiglijk zijn tijdens de uitvoering van de veldwerkzaamheden in zowel de boringen als de gegraven gaten geen waarnemingen gedaan welke duiden op een mogelijk verontreiniging met asbest in bodem.
