# Verkennd bodemonderzoek Loveren tussen nr. 16 en nr. 18 te Baarle-Nassau

Aeres Milieu Projectnummer : AM20575  
Status rapport : Definitief (versie 1)  
Datum : 17 december 2020

Opdrachtgever : Ordito  
Nieuwstraat 87  
5126 CC te Gilze

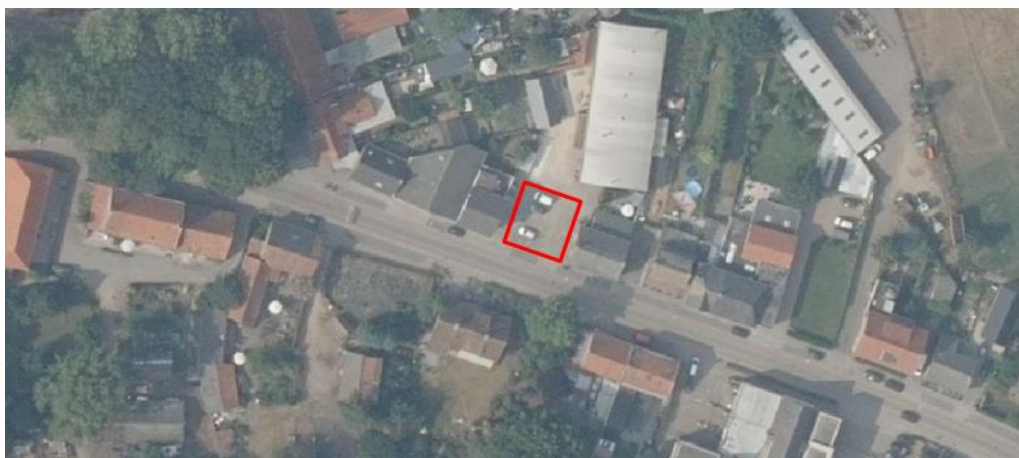
Afbeelding 1: globale begrenzing onderzoekslocatie (Bron luchtfoto: PDOKviewer)

De onderzoekslocatie ligt aan de straat Loveren tussen nr. 16 en nr. 18 te Baarle-Nassau. Kadastraal is de locatie bekend als gemeente Baarle-Nassau, sectie C, nr. 2559 (gedeeltelijk). De coördinaten volgens het R.D. stelsel zijn  $X = 122.485$  /  $Y = 383.981$ . Zie bijlage 1 voor een kadastrale kaart. Op onderstaande luchtfoto is de globale begrenzing van de onderzoekslocatie weergegeven.

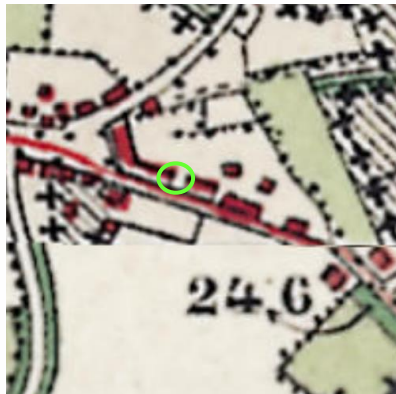
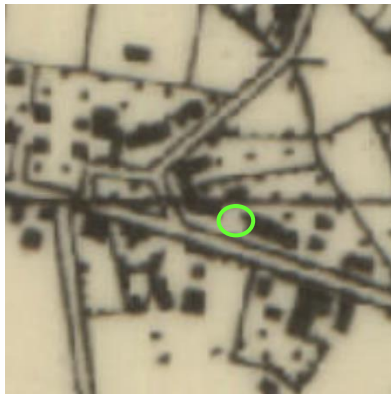
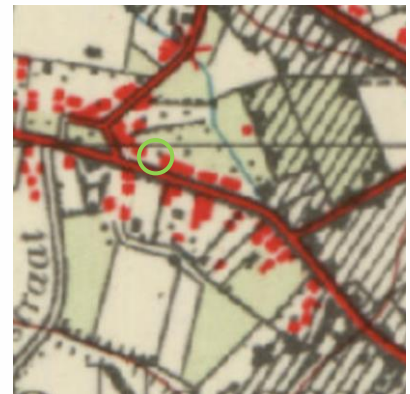
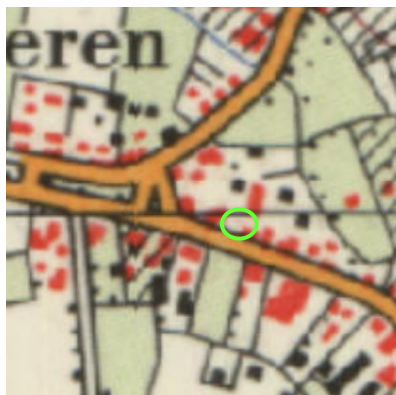
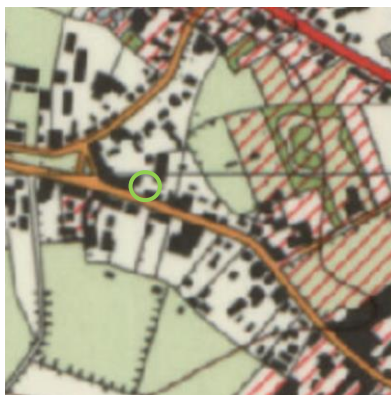
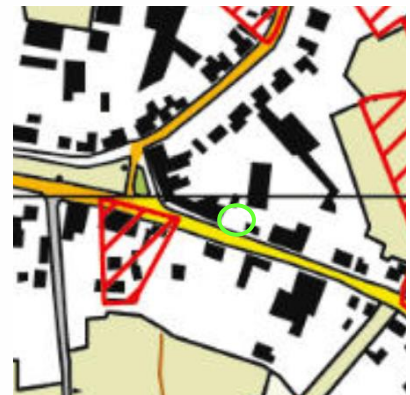
Afbeelding 2: geraadpleegde historische kaarten (Bron kaarten: topotijdreis.nl)

In het kader van het vooronderzoek is historisch kaartmateriaal bestudeerd. Uit kaartmateriaal van de geraadpleegde historische kaarten is af te leiden dat de onderzoekslocatie nooit bebouwd is geweest. De woning Loveren 18 is volgens de BAG Viewer in 1960 gebouwd. De woning Loveren 16 dateert uit 1916. Het bedrijfspand achter Loveren 16 is in de zestiger jaren van de vorige eeuw gebouwd.

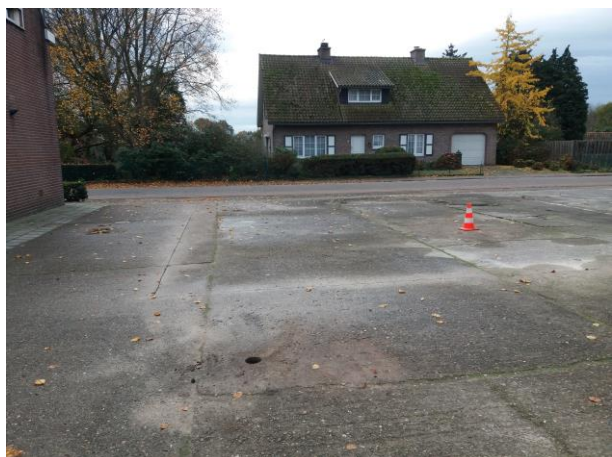
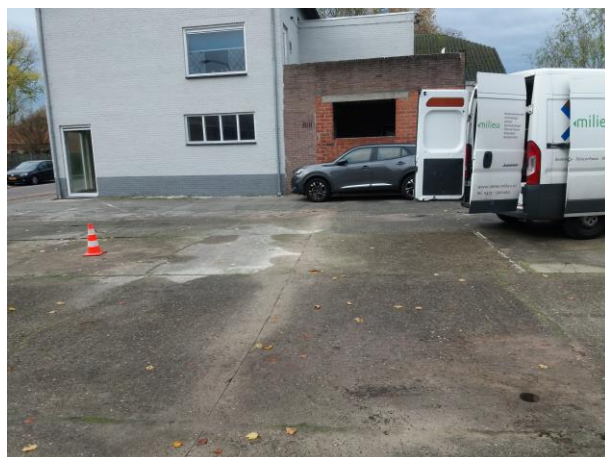
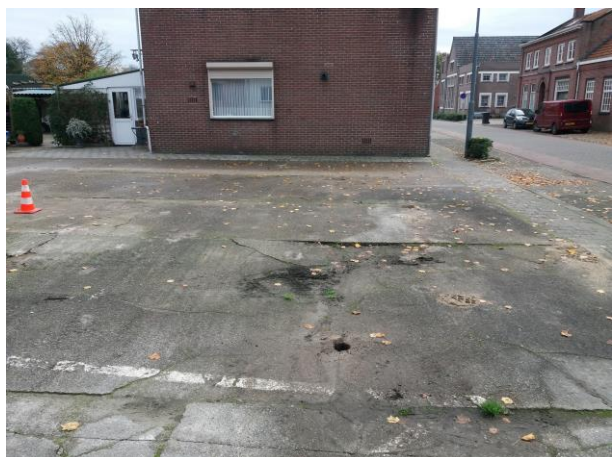
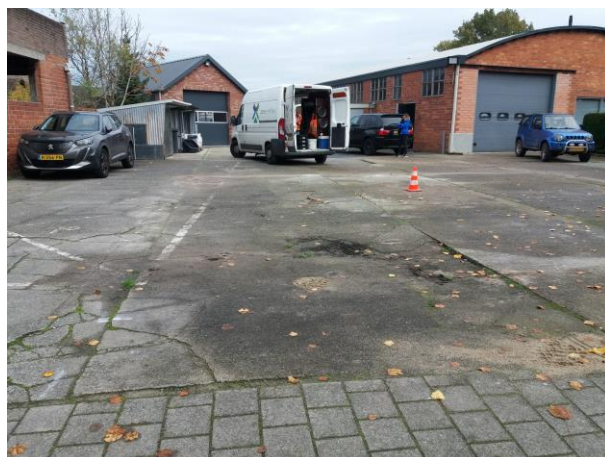
Foto's onderzoekslocatie

De onderzoekslocatie is onbebouwd en volledig verhard met beton. Tijdens de veldinspectie is op het terrein geen asbestverdacht materiaal aangetroffen.

Er zijn geen waarnemingen gedaan die wijzen op de aanwezigheid van bodemverontreinigingen of bronnen van verontreinigingen. Een fotoreportage van de onderzoekslocatie is opgenomen in bijlage 2.

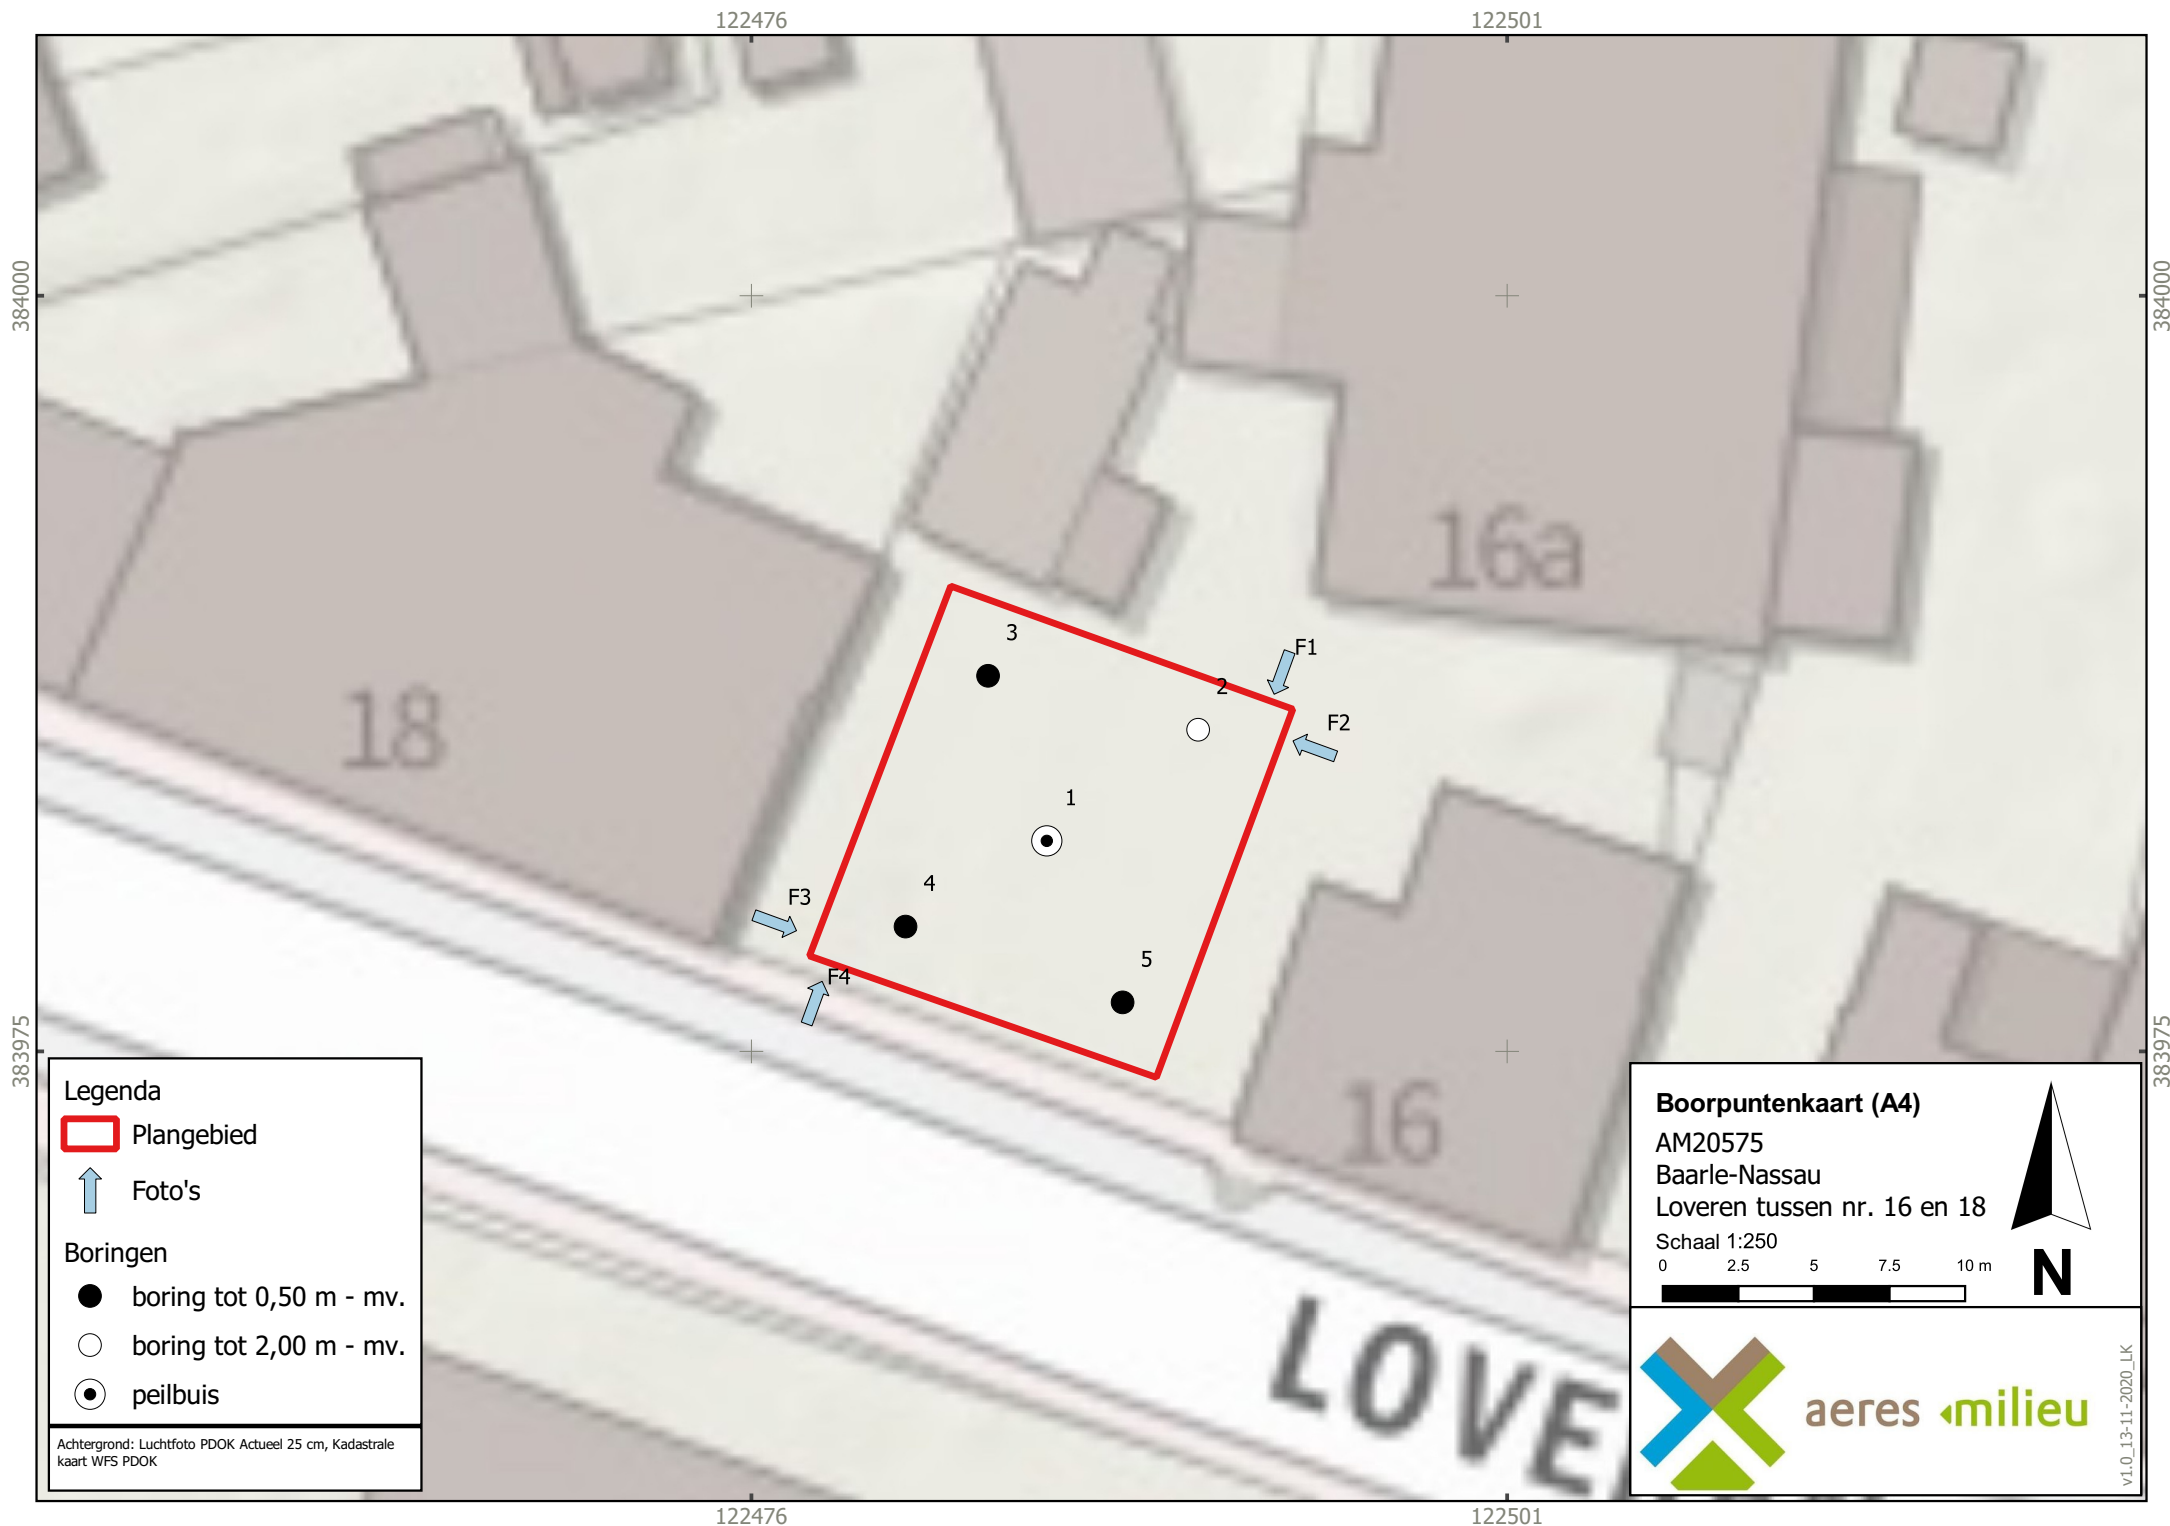
Situatietekening met boorpuntlocaties

De boringen zijn verricht met behulp van de Edelmanboor (ø 7 of 10 cm). Zie voor de boorpuntlocaties bijlage 3.

Gebaseerd op de diepte en stroming van het freatisch grondwater is een boring afgewerkt met een peilbuis (zie bijlage 2). Deze is centraal op de onderzoekslocatie geplaatst, ter plaatse van boorpunt 1. De bovenkant van het peilbuisfilter is onder de aangetroffen grondwaterstand geplaatst. Tijdens de installatie van de peilbuis is geen werkwater gebruikt.

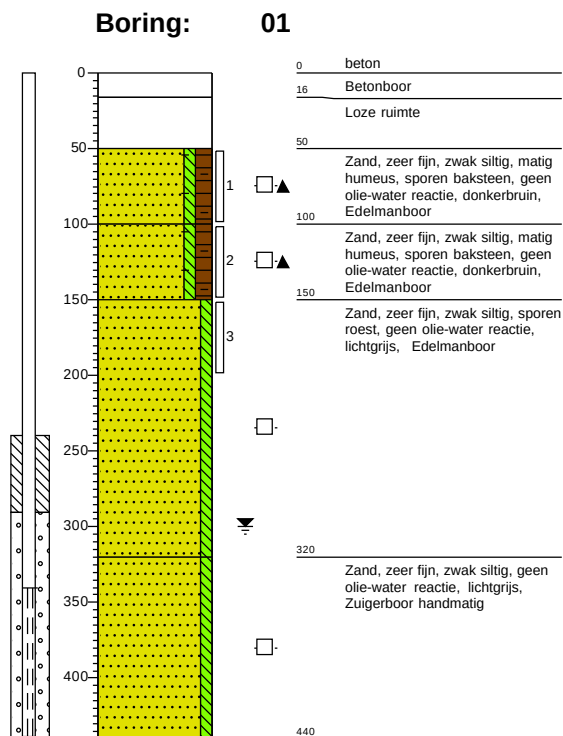
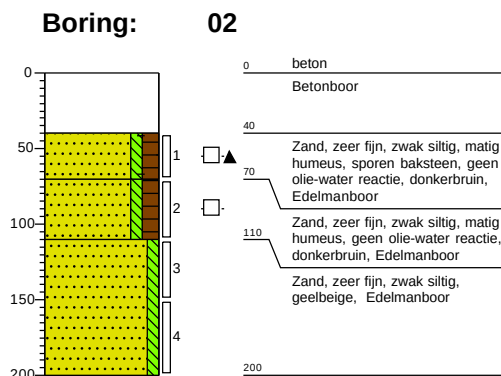
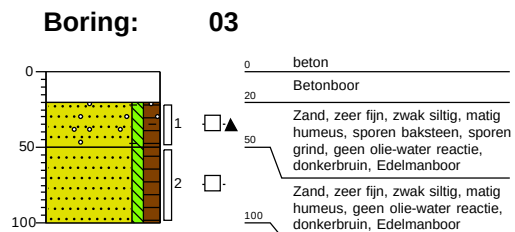
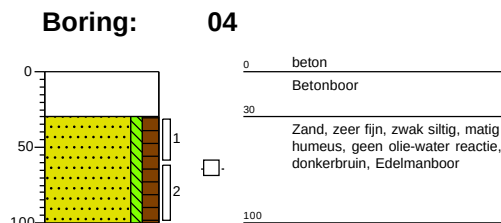
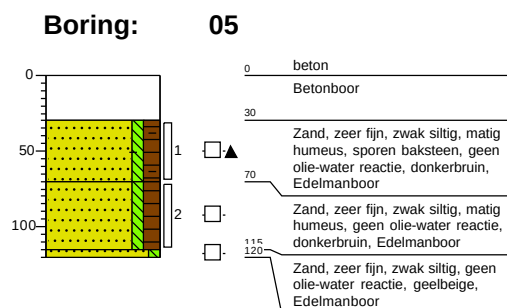
Boorprofielen en zintuiglijke waarnemingen

Op basis van de zintuiglijke waarnemingen en de bodemopbouw heeft laagsgewijze bemonstering plaatsgevonden. De uitkomende grond en alle zintuiglijk waargenomen bijzonderheden zijn per boring beschreven in de profielbeschrijvingen (zie bijlage 4).

In tabel 4.1 zijn de boringen beschreven waarin zintuiglijk afwijkingen zijn geconstateerd.
