**Redengevende omschrijving met waardestelling**  
**Stationsstraat 7 Baarle-Nassau**  
**Gemeente Baarle-Nassau**

Adres : Stationsstraat 7  
Postcode : 5111 CK  
Plaats : Baarle-Nassau  
Kadastraal : gemeente Baarle-Nassau, sectie C, nr. 4392  
Oorspronkelijke functie : Woning  
Huidige functie : winkel-woonhuis  
Bouwjaar : eind 19<sup>e</sup> eeuw

Bezoekdatum : 22 maart 2022  
Auteur : Monique van de Looi  
Redactie : Martijn de Jong MA  
Rapportagedatum : 22 april 2022  
Versie : 1

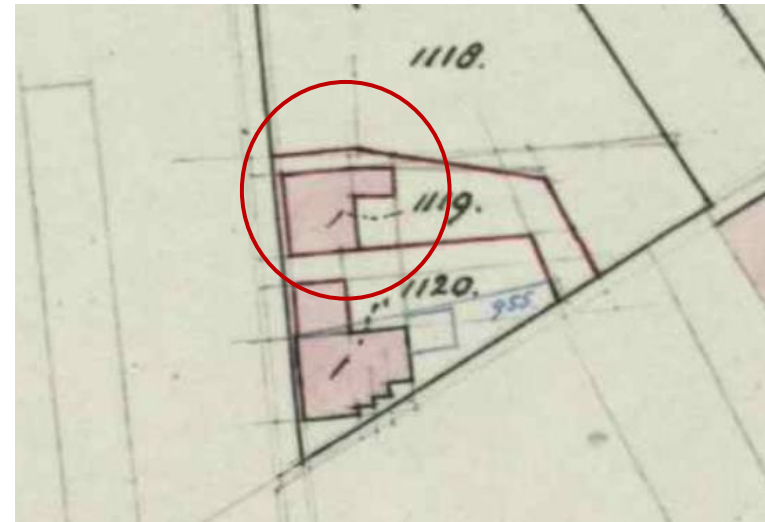
Uitsnede kadastrale hulpkaart uit 1896. Hierop wordt de bebouwing aan Stationsstraat 7 voor het eerst ingetekend.  
Bron: Kadaster Archiefviewer, hulpkaart nr. 114.

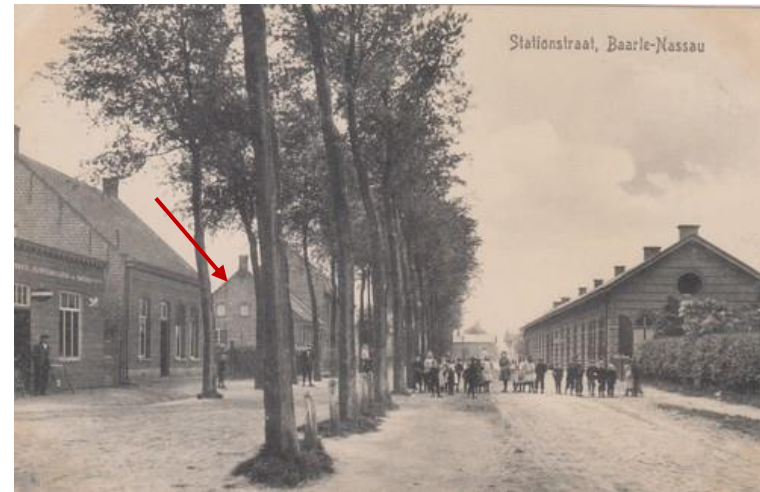
*Foto Stationsstraat rond 1920 met links (pijl) nummer 7.  
Bron: Heemkundekring Amalia van Solms.*

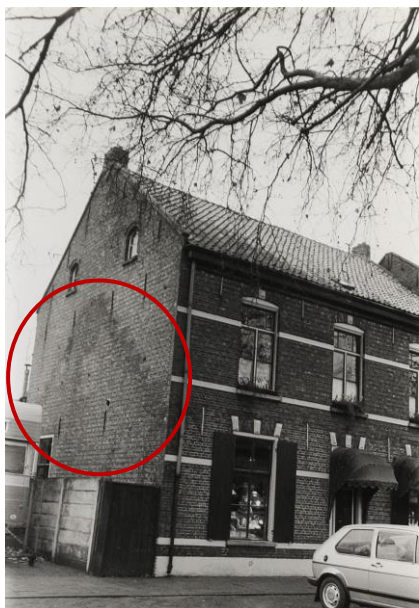
*Foto 1986 waarop de verhoging zichtbaar is.  
Bron: BHIC.*

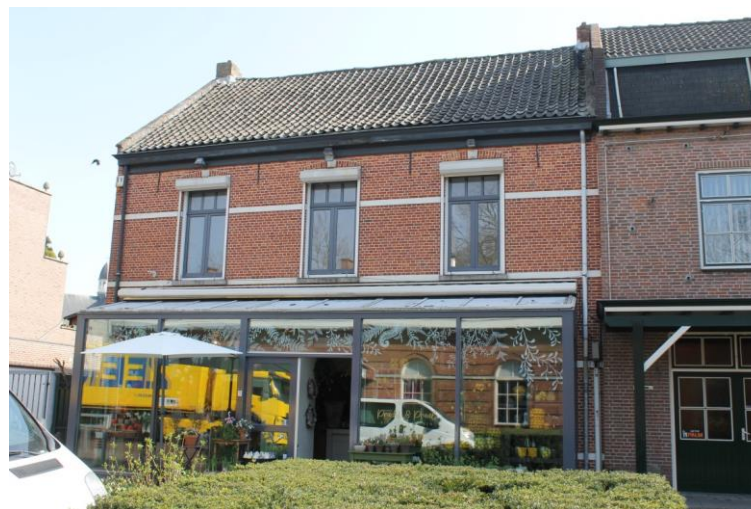
Tegen de voorgevel van het winkel-woonhuis is in 1999 een serre met lessenaarsdak over de volledige gevel geplaatst. De oorspronkelijke indeling van de voorgevel van het pand bestond op de begane grond uit twee vensters met in het midden de voordeur. In het verlengde daarvan op de verdieping bevinden zich drie vensters. De vensters en deur op de begane grond zijn verwijderd en de voorgevel is ter plaatse van de serre afgetimmerd met plaatmateriaal dat doorloopt in de gevelopeningen. Aan weerszijde van de serre

*Voorgevel van het winkel-woonhuis.*

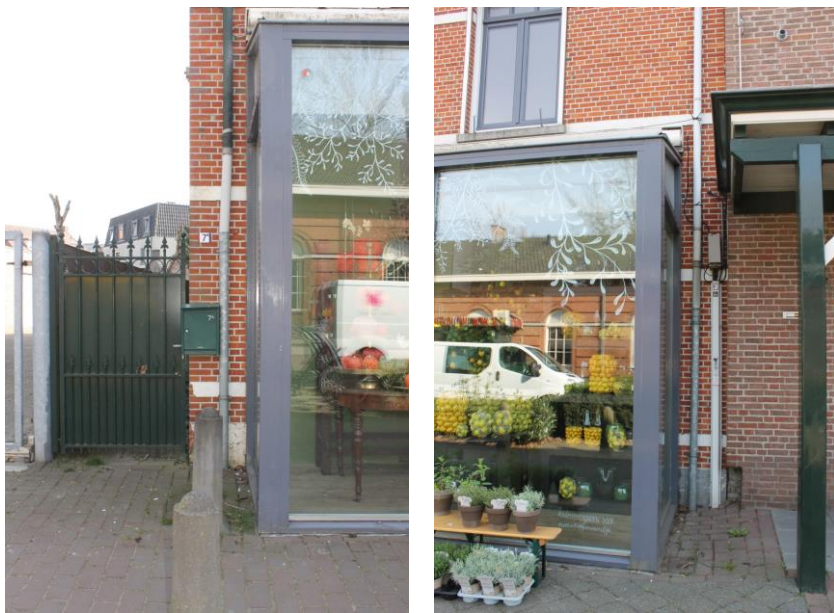
is de oorspronkelijke voorgevel met gestucte speklagen en gestucte plint nog zichtbaar.

*Voorgevel aan weerszijde van de latere serre met gestucte speklagen en plint.*

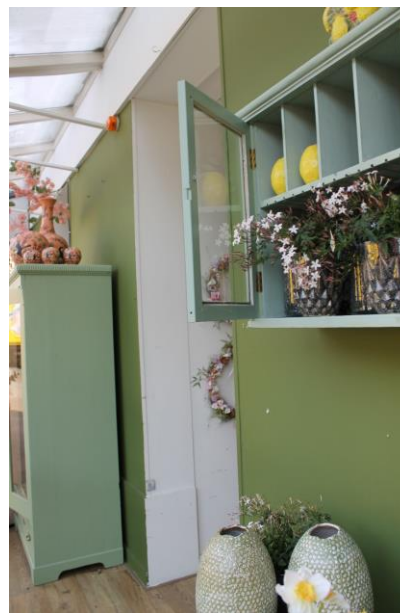
*Afgetimmerde voorgevel en gevelopeningen.*

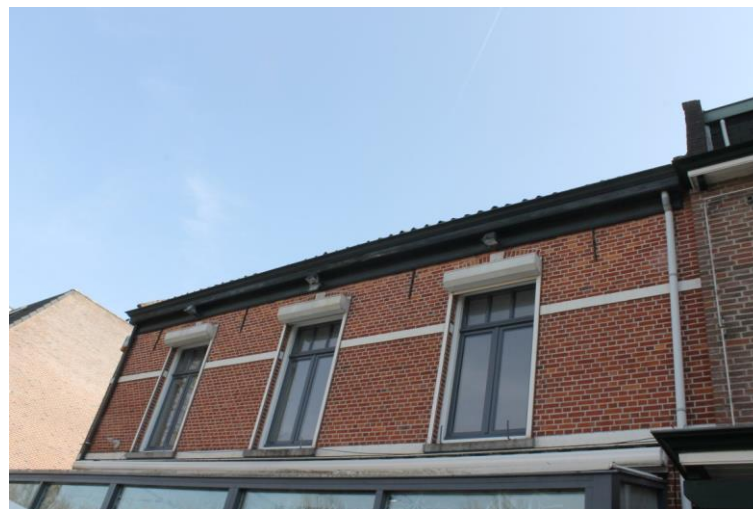
De verdieping is vermoedelijk in het derde kwart van de twintigste eeuw aangebracht. In dit deel van de gevel zijn twee gestucte speklagen aangebracht. De vensters zijn onder getoogde rollaag met sluitsteen en gestucte boogvelden aangebracht. Deze worden aan het zicht onttrokken door later aangebrachte rolluiken. De vensters zijn in 2010 vernieuwd in de bestaande openingen conform het historisch beeld met T-vensters met bovenlicht met drieruitsverdeling en twee draaiende delen in het onderste deel.

*Voorgevel verdieping te dateren in derde kwart 20<sup>ste</sup> eeuw.*

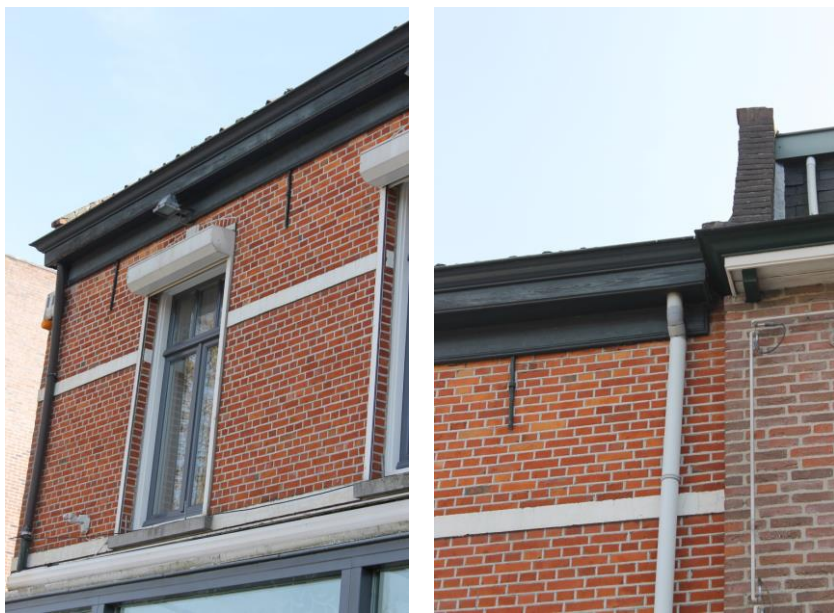
*Verdieping voorgevel met gestucte speklagen en vernieuwde vensters.*

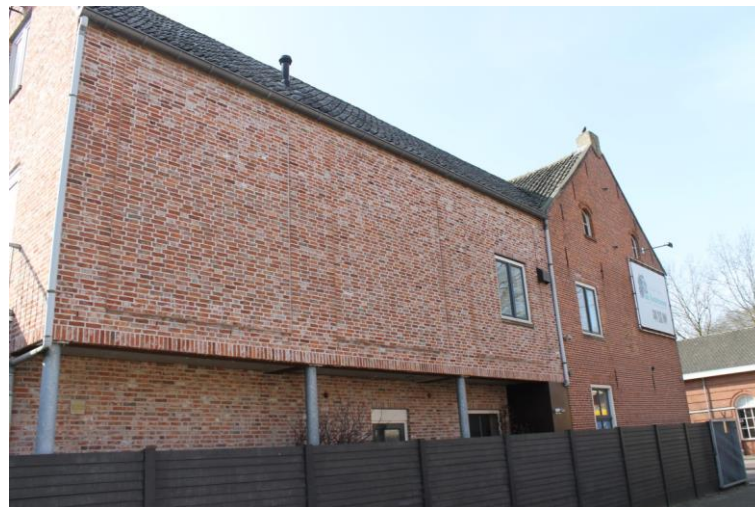
De linkerzijgevel bestaat uit de kopgevel van het hoofdgebouw en, aansluitend, haaks de latere tweelaagse aanbouw.

*Linkerzijgevel met aansluitend links de latere uitbreiding.*

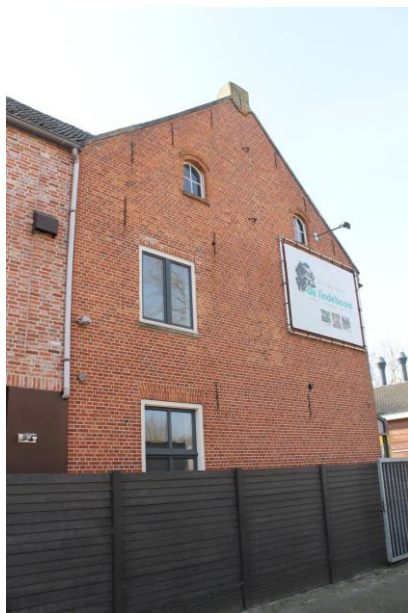
De ophoging, vermoedelijk in het derde kwart van de twintigste eeuw uitgevoerd, is vanwege gevelreiniging en nieuw voegwerk niet meer zichtbaar in de zijgevel. In de kopgevel op de begane grond is links een vernieuwd venster zichtbaar in de bestaande opening met aan de bovenzijde een rollaag en aan de onderzijde een betonnen lekdorpel. Aan weerszijde van het vernieuwde venster zijn de oorspronkelijke luikwervels nog aanwezig. Op de verdieping is zichtbaar dat twee voormalige gevelopeningen zijn dichtgezet. Deze openingen zaten in de

*Linkerzijgevel hoofdgebouw met niet zichtbare latere ophoging.*

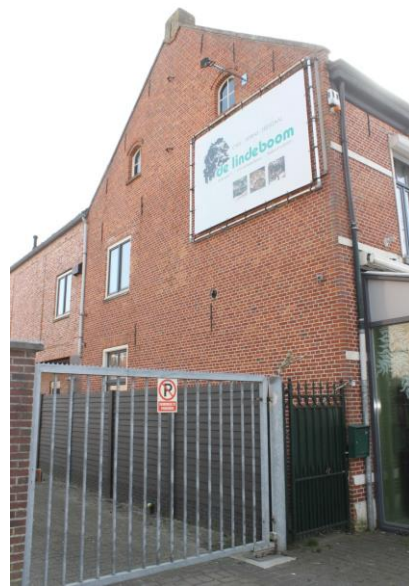
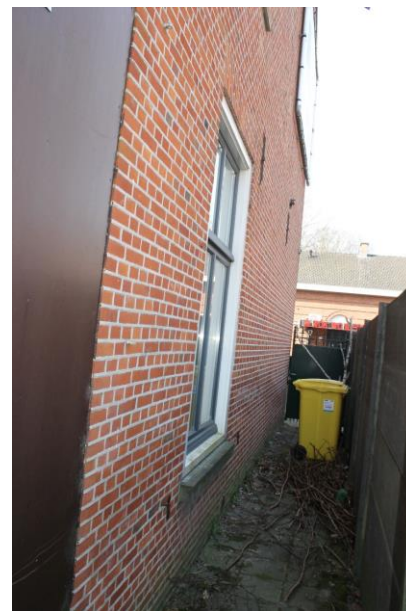
*Vernieuwd venster met aan weerszijde een oorspronkelijk luikwervel.*

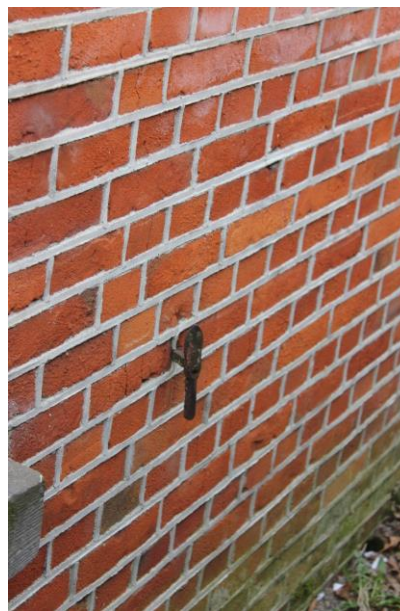
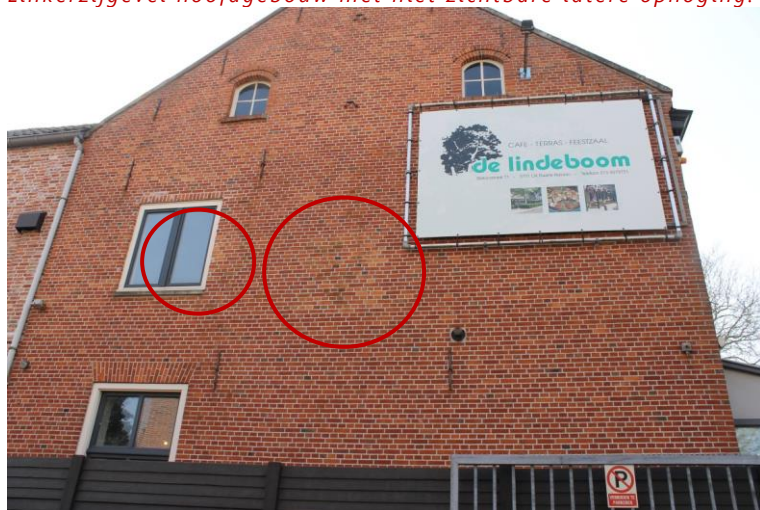
topgevel van de toenmalige eenlaagse bebouwing. Op de verdieping is nu, in het verlengde van het venster op de begane grond, een nieuw venster met draaiende delen aangebracht onder een rollaag en aan de onderzijde een betonnen lekdorpel. In de topgevel zijn onder een dubbele getoogde rollaag en met gemetselde raamdorpelstenen twee vensters met getoogd raam en vierruitsverdeling zichtbaar. Vermoedelijk zijn dit hergebruikte vensters afkomstig uit de opgehoogde topgevel. Het kozijn is recht uitgevoerd en geplaatst in een getoogde opening.

*In de zijgevel is inboetwerk (cirkels) zichtbaar van de vensters in de topgevel van toenmalige eenlaagse bebouwing.*

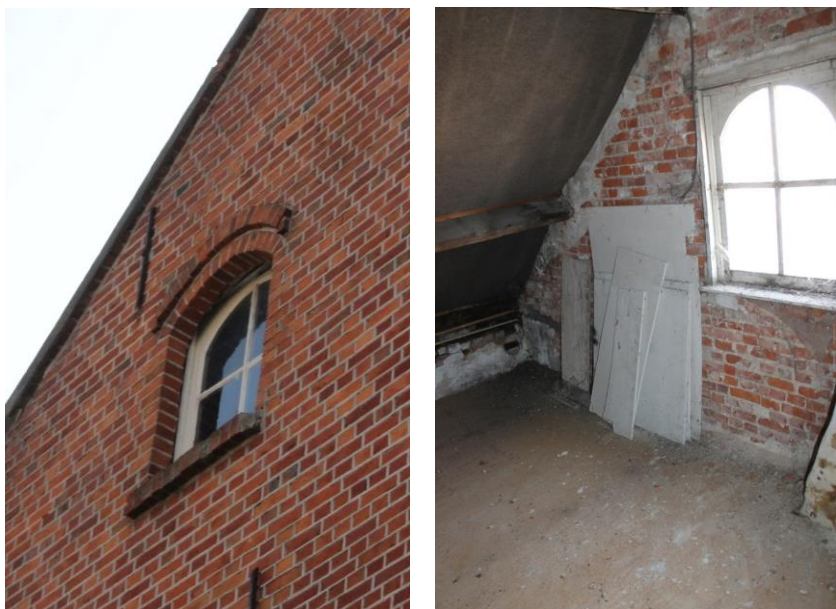
*Ouder venster vermoedelijk afkomstig uit ouder topgevel en geplaatst in getoogde opening.*

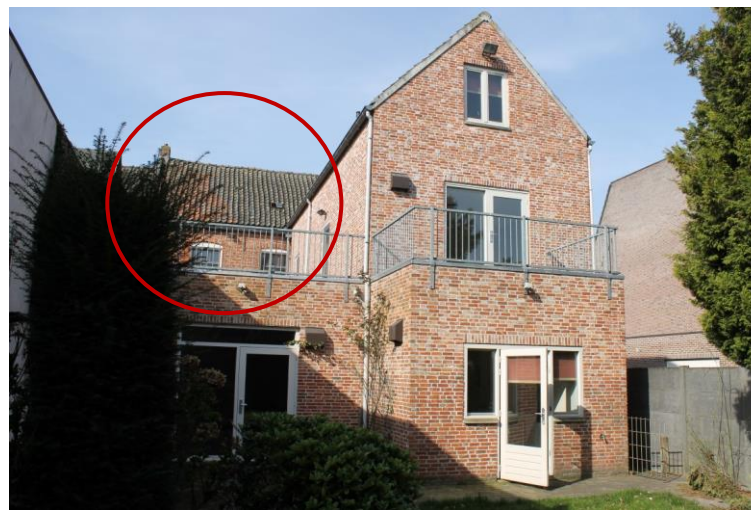
*Huidige achtergevel met latere uitbreidingen en achtergevel hoofdgebouw (cirkel).*

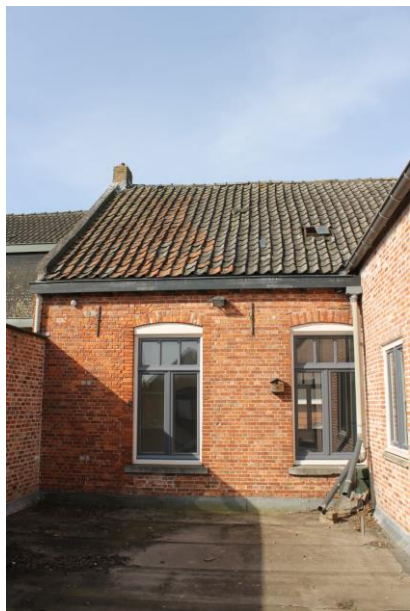
Van de achtergevel van het hoofdgebouw is alleen een deel van de verdieping en de kap zichtbaar vanwege de latere uitbreidingen. Dit deel dateert vermoedelijk uit het derde kwart van de twintigste eeuw. In de achtergevel zijn in 2010 twee nieuwe vensters naar historisch beeld aangebracht. Boven de vensters een getoogde rollaag en met plank dichtgezet boogveld. En aan de onderzijde een gefrijnde hardstenen raamdorpel. Naast de vensters is inboetwerk zichtbaar.

*Achtergevel hoofdgebouw.*

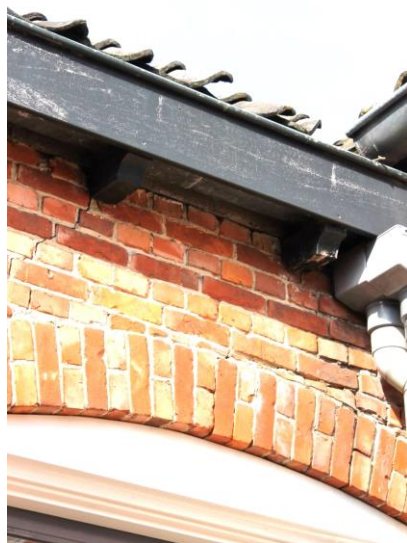
*Aansluiting afgetimmerde bakgoot op klossen.*

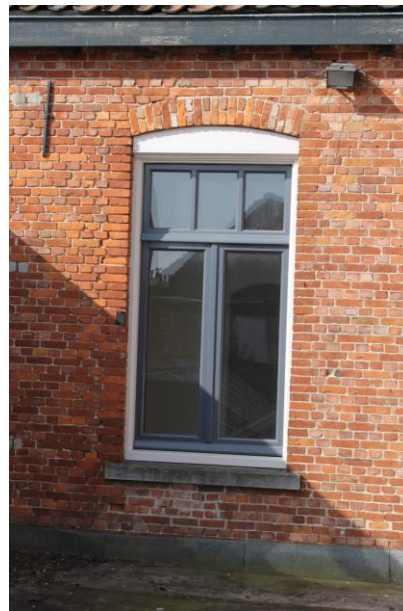
*In 2010 vernieuwde vensters in achtergevel verdieping met aan weerszijde van de vensters inboetwerk.*

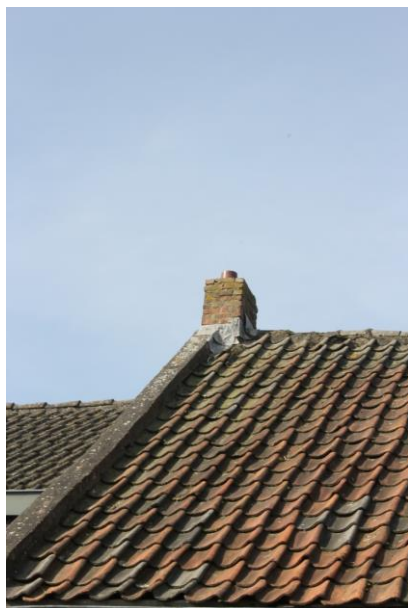
De rechterzijgevel steekt aan de achterzijde door ten opzichte van de aansluitende bebouwing. Deze gevel was vanwege andere bebouwing echter niet waarneembaar tijdens de opname. Wel is zichtbaar dat ook deze gevel is uitgevoerd als doorstekende tuitgevel waarbij de tuit eveneens als schoorsteen fungeert. De bovenzijde van de gevel is ook hier afgesmeerd.

*Rechterzijgevel.*

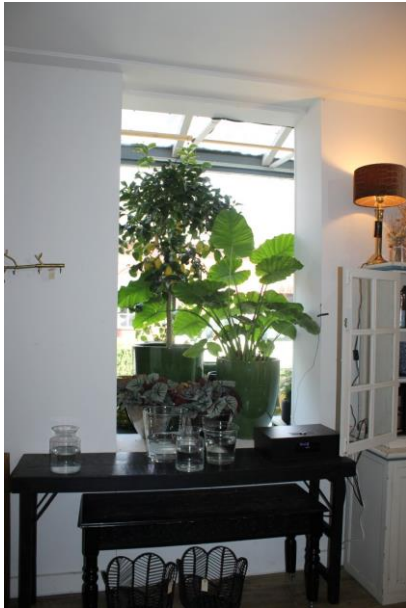
*De voorgevel van binnenuit met 'gaten' ter plaatse van de oorspronkelijke gevelopeningen.*

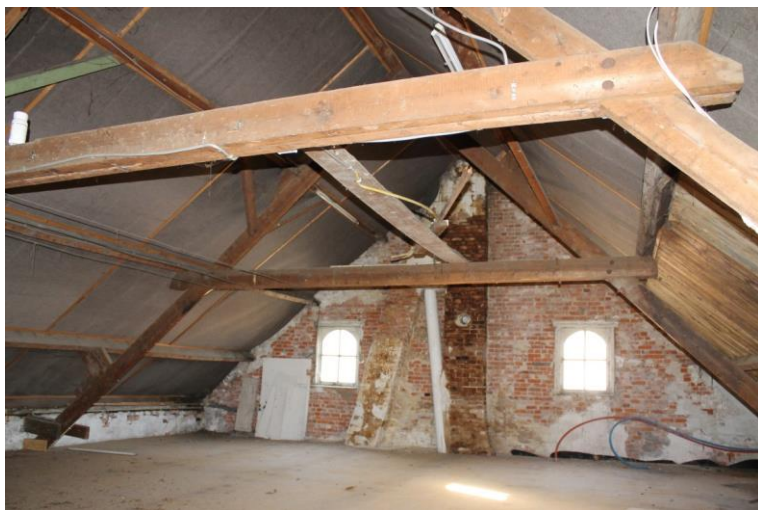
Op de zolder van het hoofdgebouw zijn twee A-spanten zichtbaar waarop gordingen rusten. Het staande dakbeschot is grotendeels afgetimmerd met beplating. De dubbele hanebalk is met bouten verbonden. De korbelen en blokkelen zijn gespijkerd met machinale spijkers en gesmede nagels. Op zolder zijn de gemetselde schoorstenen tegen de kopgevels nog aanwezig. Wellicht dat de spanten hergebruikt zijn bij de ophoging van het hoofdgebouw in het derde kwart van de twintigste eeuw.

*A-spanten op zolderverdieping.*

eenlaagse pand met zadeldak niet meer afleesbaar. Ook is de voorgevel omtimmerd, is de indeling van de linkerzijgevel gewijzigd en is de oorspronkelijke achtergevel een binnenmuur geworden door latere aanbouwen. De spanten zijn vermoedelijk hergebruikt bij het ophogen van het eenlaagse pand en daarom bouwhistorisch van enige waarde.

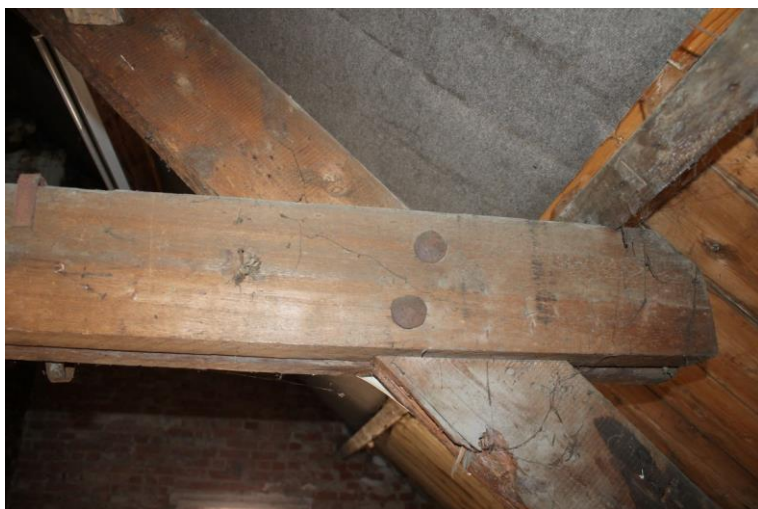
*Gebouten onderdelen.*

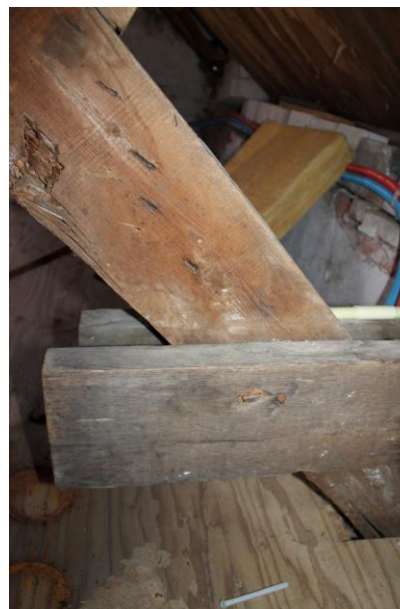
*Verbinding van korbeel en blokkeel.*
