Bouwlocatie woning  
Molenstraat 4/ Bosstraat (ong)  
ULICOTEN

B15015/VO

**VOORONDERZOEK**

**BODEMONDERZOEK**

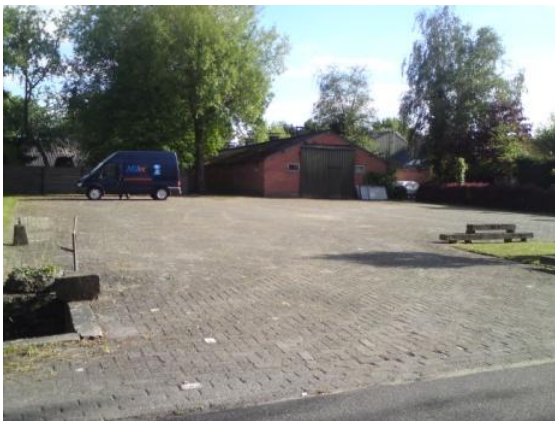
Zicht vanaf de Bosstraat met op de voorgrond de onderzoekslocatie en op de achtergrond de voormalige varkensstal, behorend tot Molenstraat 4. Rechts een haag met daarachter het erf van Bosstraat 1.

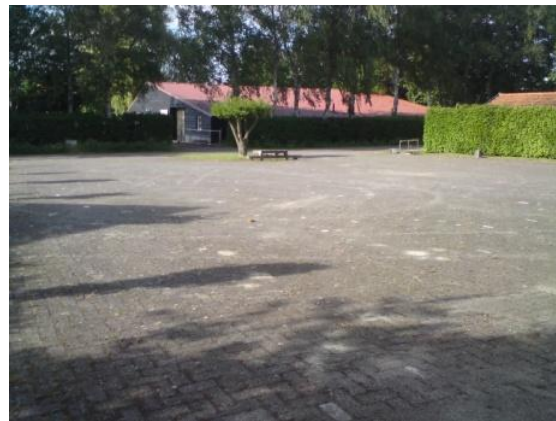
Onderzoekslocatie gezien in noordelijke richting met op de achtergrond de aan de overzijde van de Bosstraat gelegen schuur van Bosstraat 2.

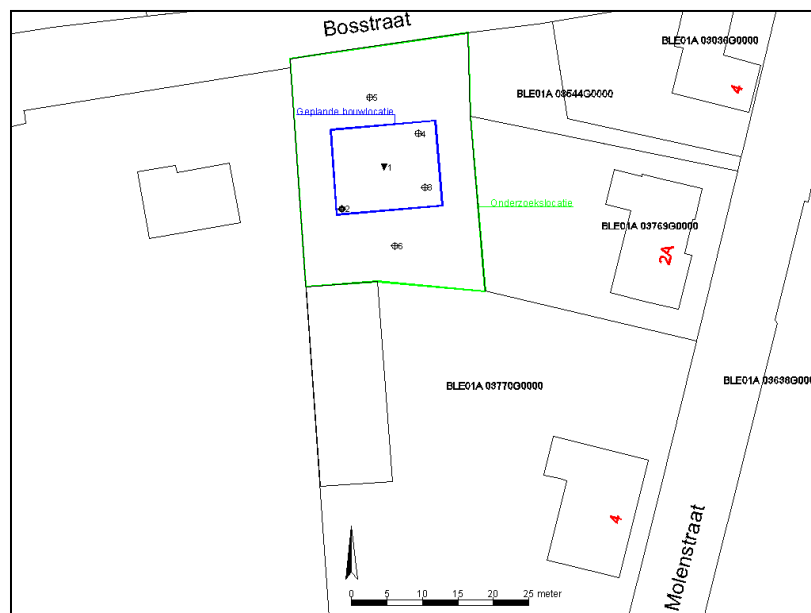
Situatietekening onderzoekslocatie

In situatietekening 1 in bijlage 1 en in onderstaande tekening is de onderzoekslocatie met groen omlijnd en de bouwlocatie met blauw omlijnd.

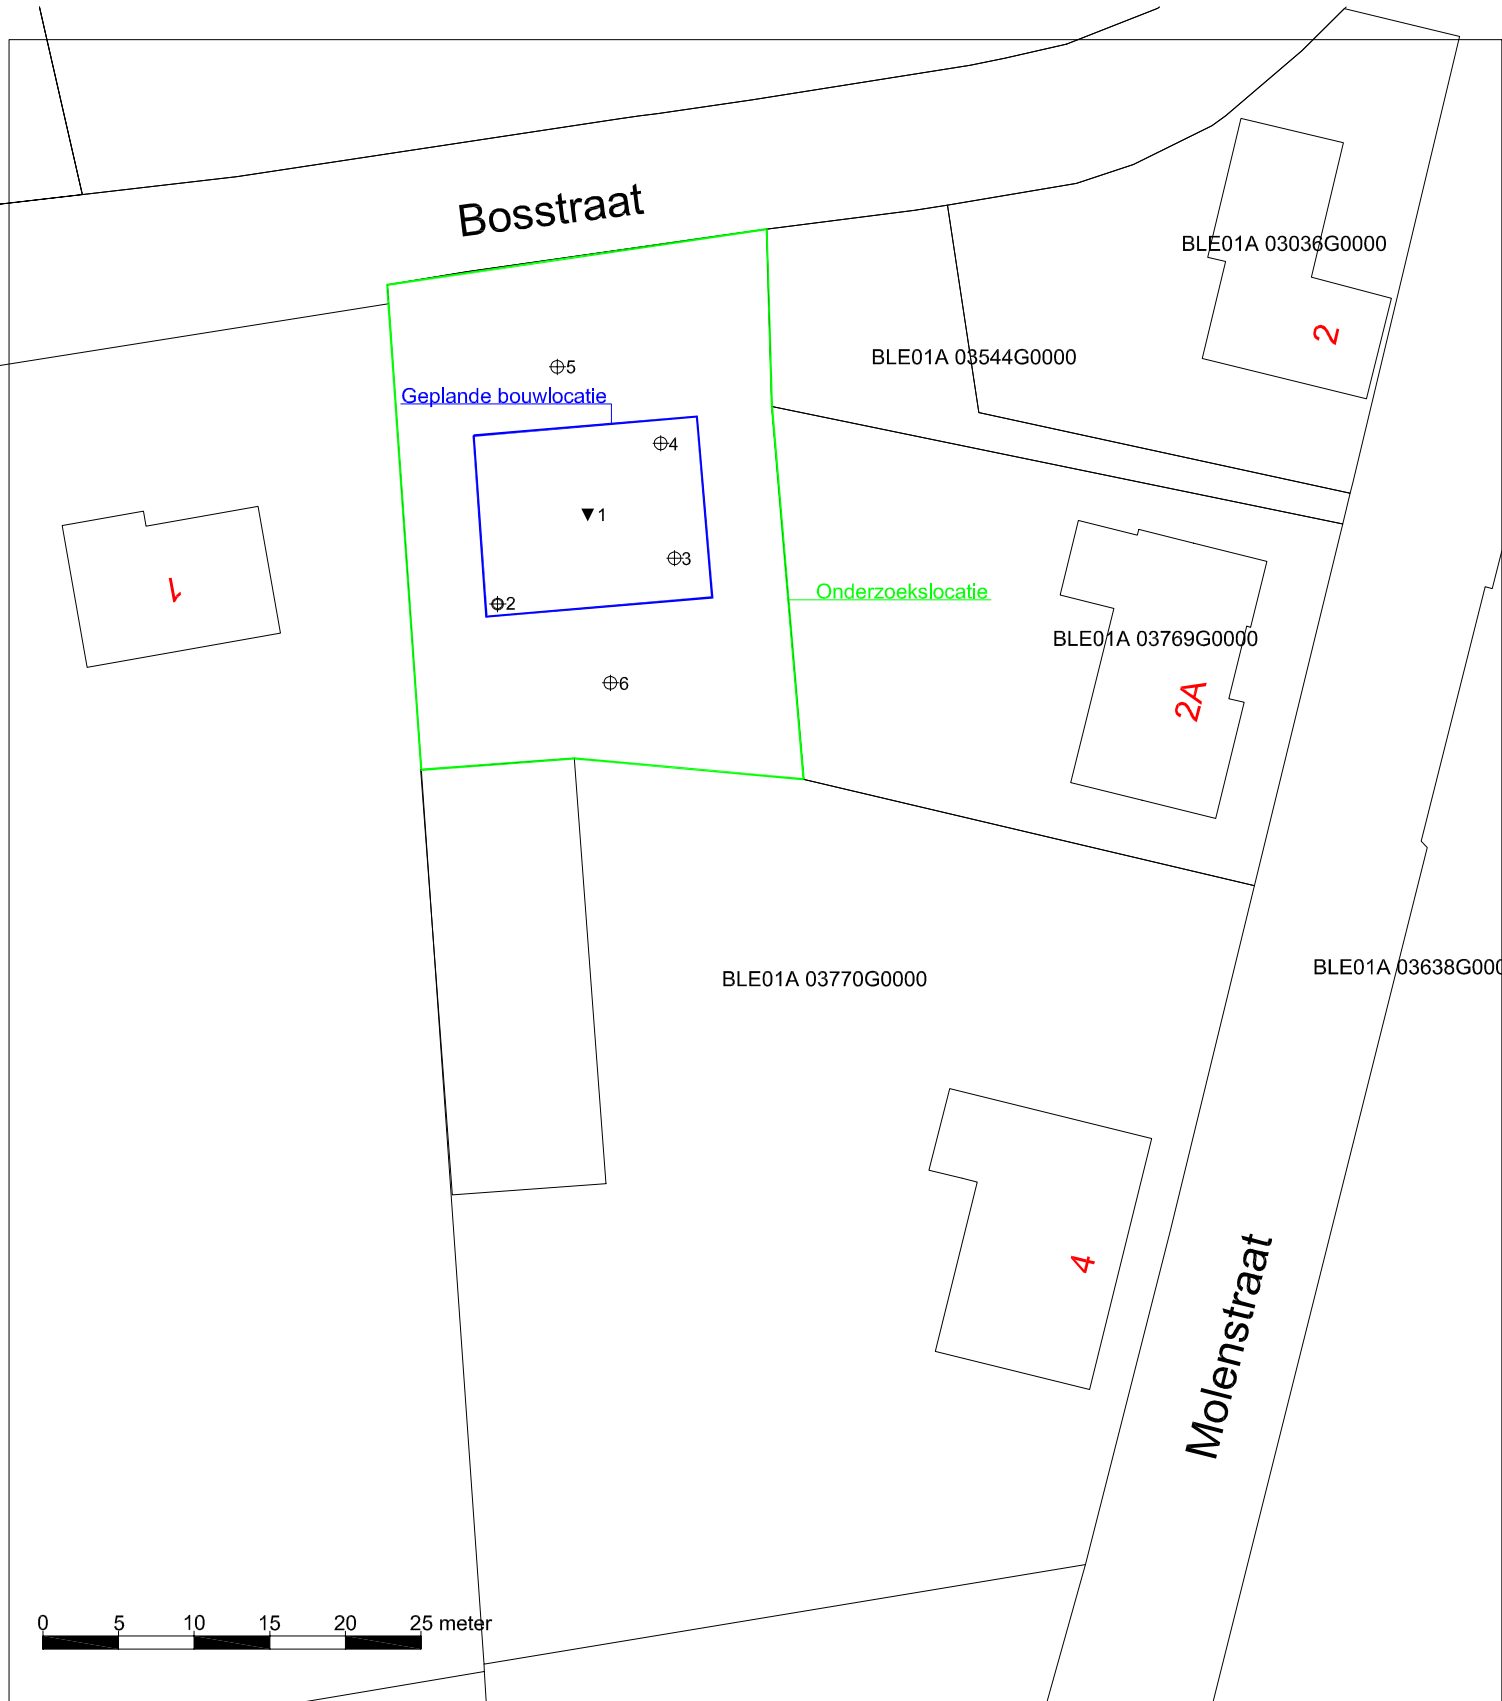
Opdrachtgever : Schoenmakers Advies Achtmaal B.V.  
Onderzoekslocatie : Molenstraat 4  
Plaats : Ulicoten  
Sectie met nummer : A nr. 3770  
Type onderzoek : Verkennend bodemonderzoek NEN 5740

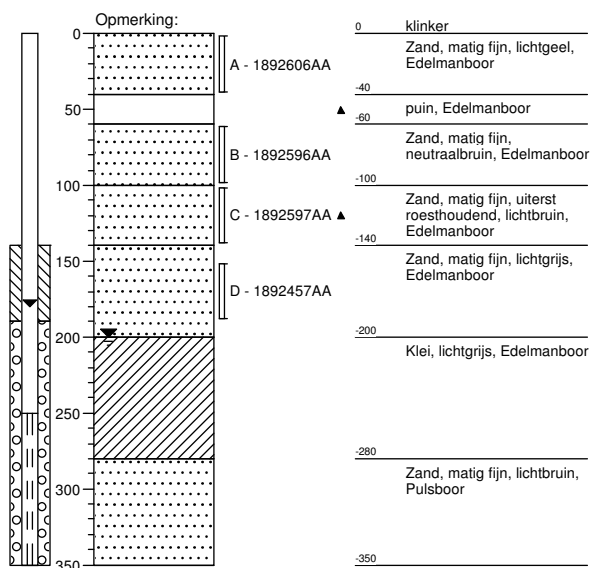
## Boring: 01

X: 117872,4  
Y: 385514,31  
Datum: 26-05-2015

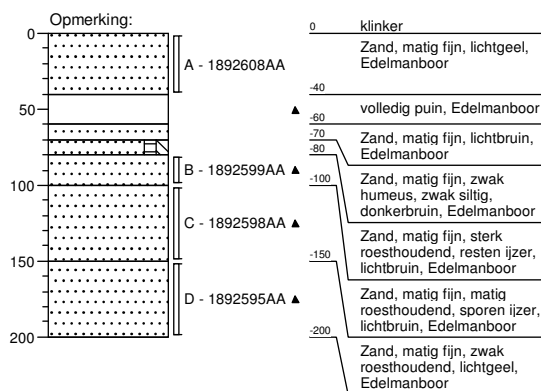
## Boring: 02

X: 117866,43  
Y: 385508,34  
Datum: 26-05-2015

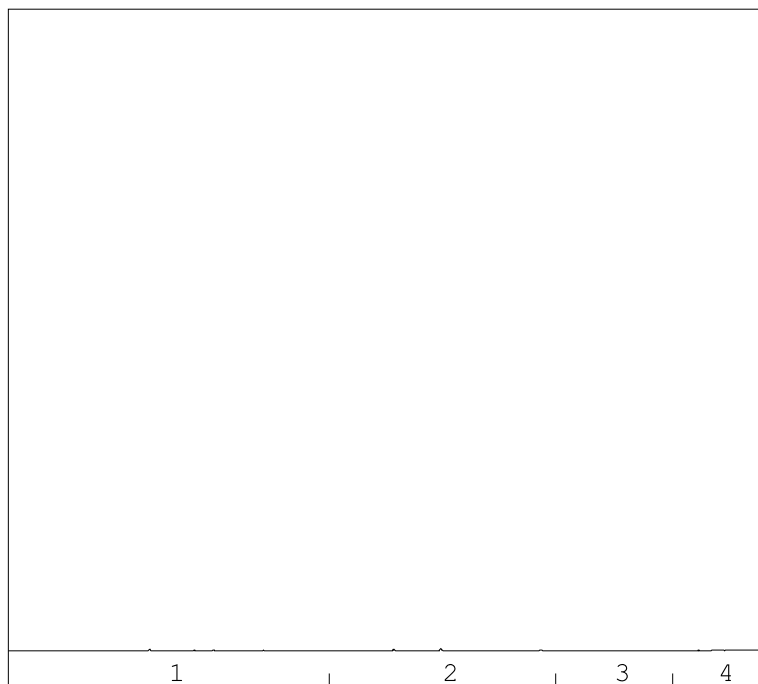
## OLIECHROMATOGRAM

Monstercode : 2355789  
Project omschrijving : 15015-Molenstraat 4 / Bosstraat  
Uw referentie : 01-1-2 01 (250-350)  
Methode : minerale olie (florisil clean-up)

minerale olie gehalte: <50 µg/l
