# Vooronderzoek NEN 5725 Grens 32 te Baarle-Nassau

Aeres Milieu Projectnummer : AM24401  
Status rapport : Definitief (versie 1)  
Datum : 12 februari 2025

Opdrachtgever : Ordito  
Postbus 94  
5126 ZH Gilze

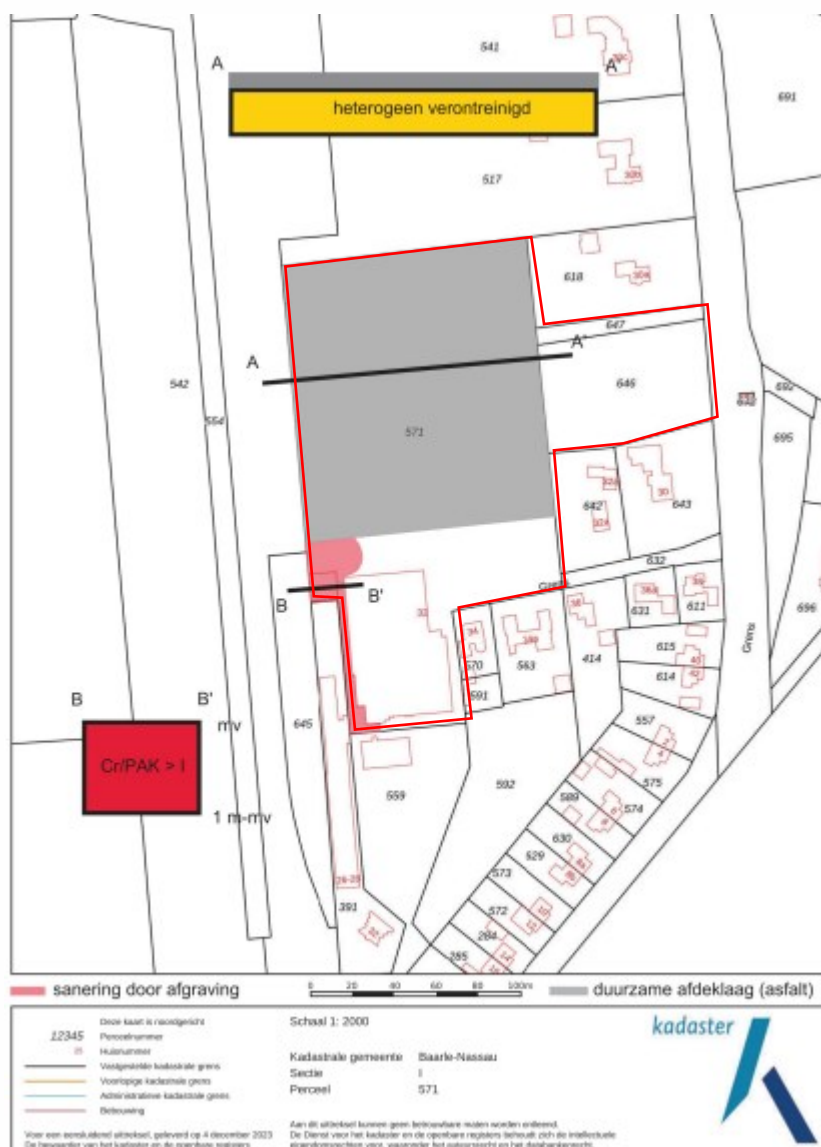
Overzichtstekeningen sanering en verontreiniging. Huidige plangebied rood ingekaderd. Lichtblauw = interventiewaarde contour chroom, rood = interventiewaarde contour PAK, grijs = asfalt, blauw = ontgravingscontour.

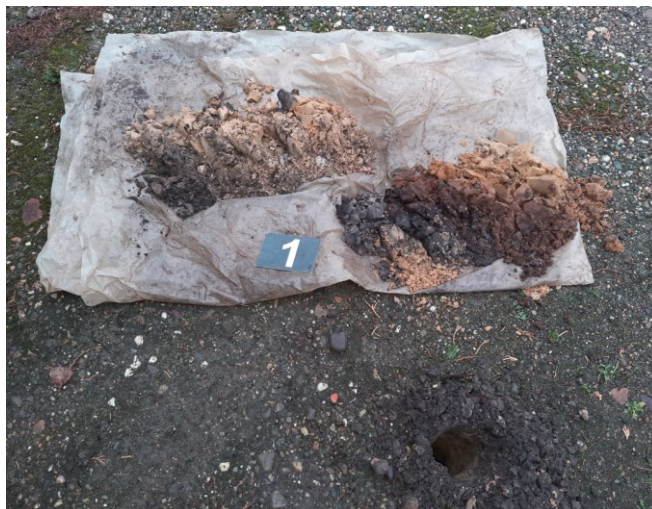
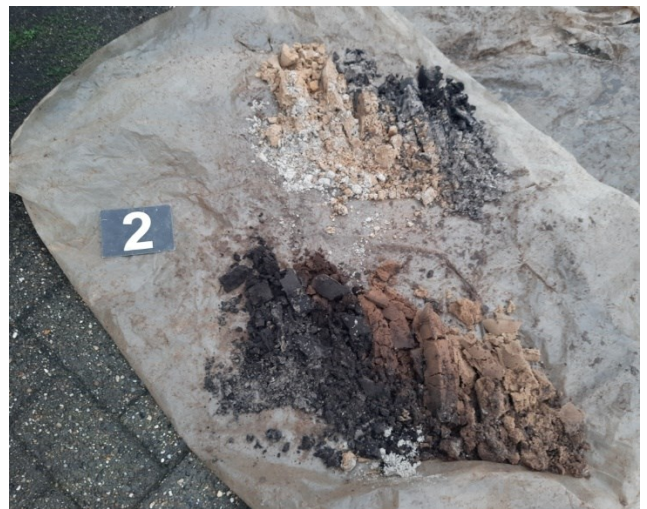
Afbeelding 3: Profileringsboringen 1 en 2.

De bodem is opgebouwd uit matig fijn, matig siltig, matig humeus zand, met sporen baksteen.
