VERKENNEND BODEMONDERZOEK

INDUSTRIEWEG 3-5

TE BAARLE-NASSAU

# Rapportage verkennend bodemonderzoek

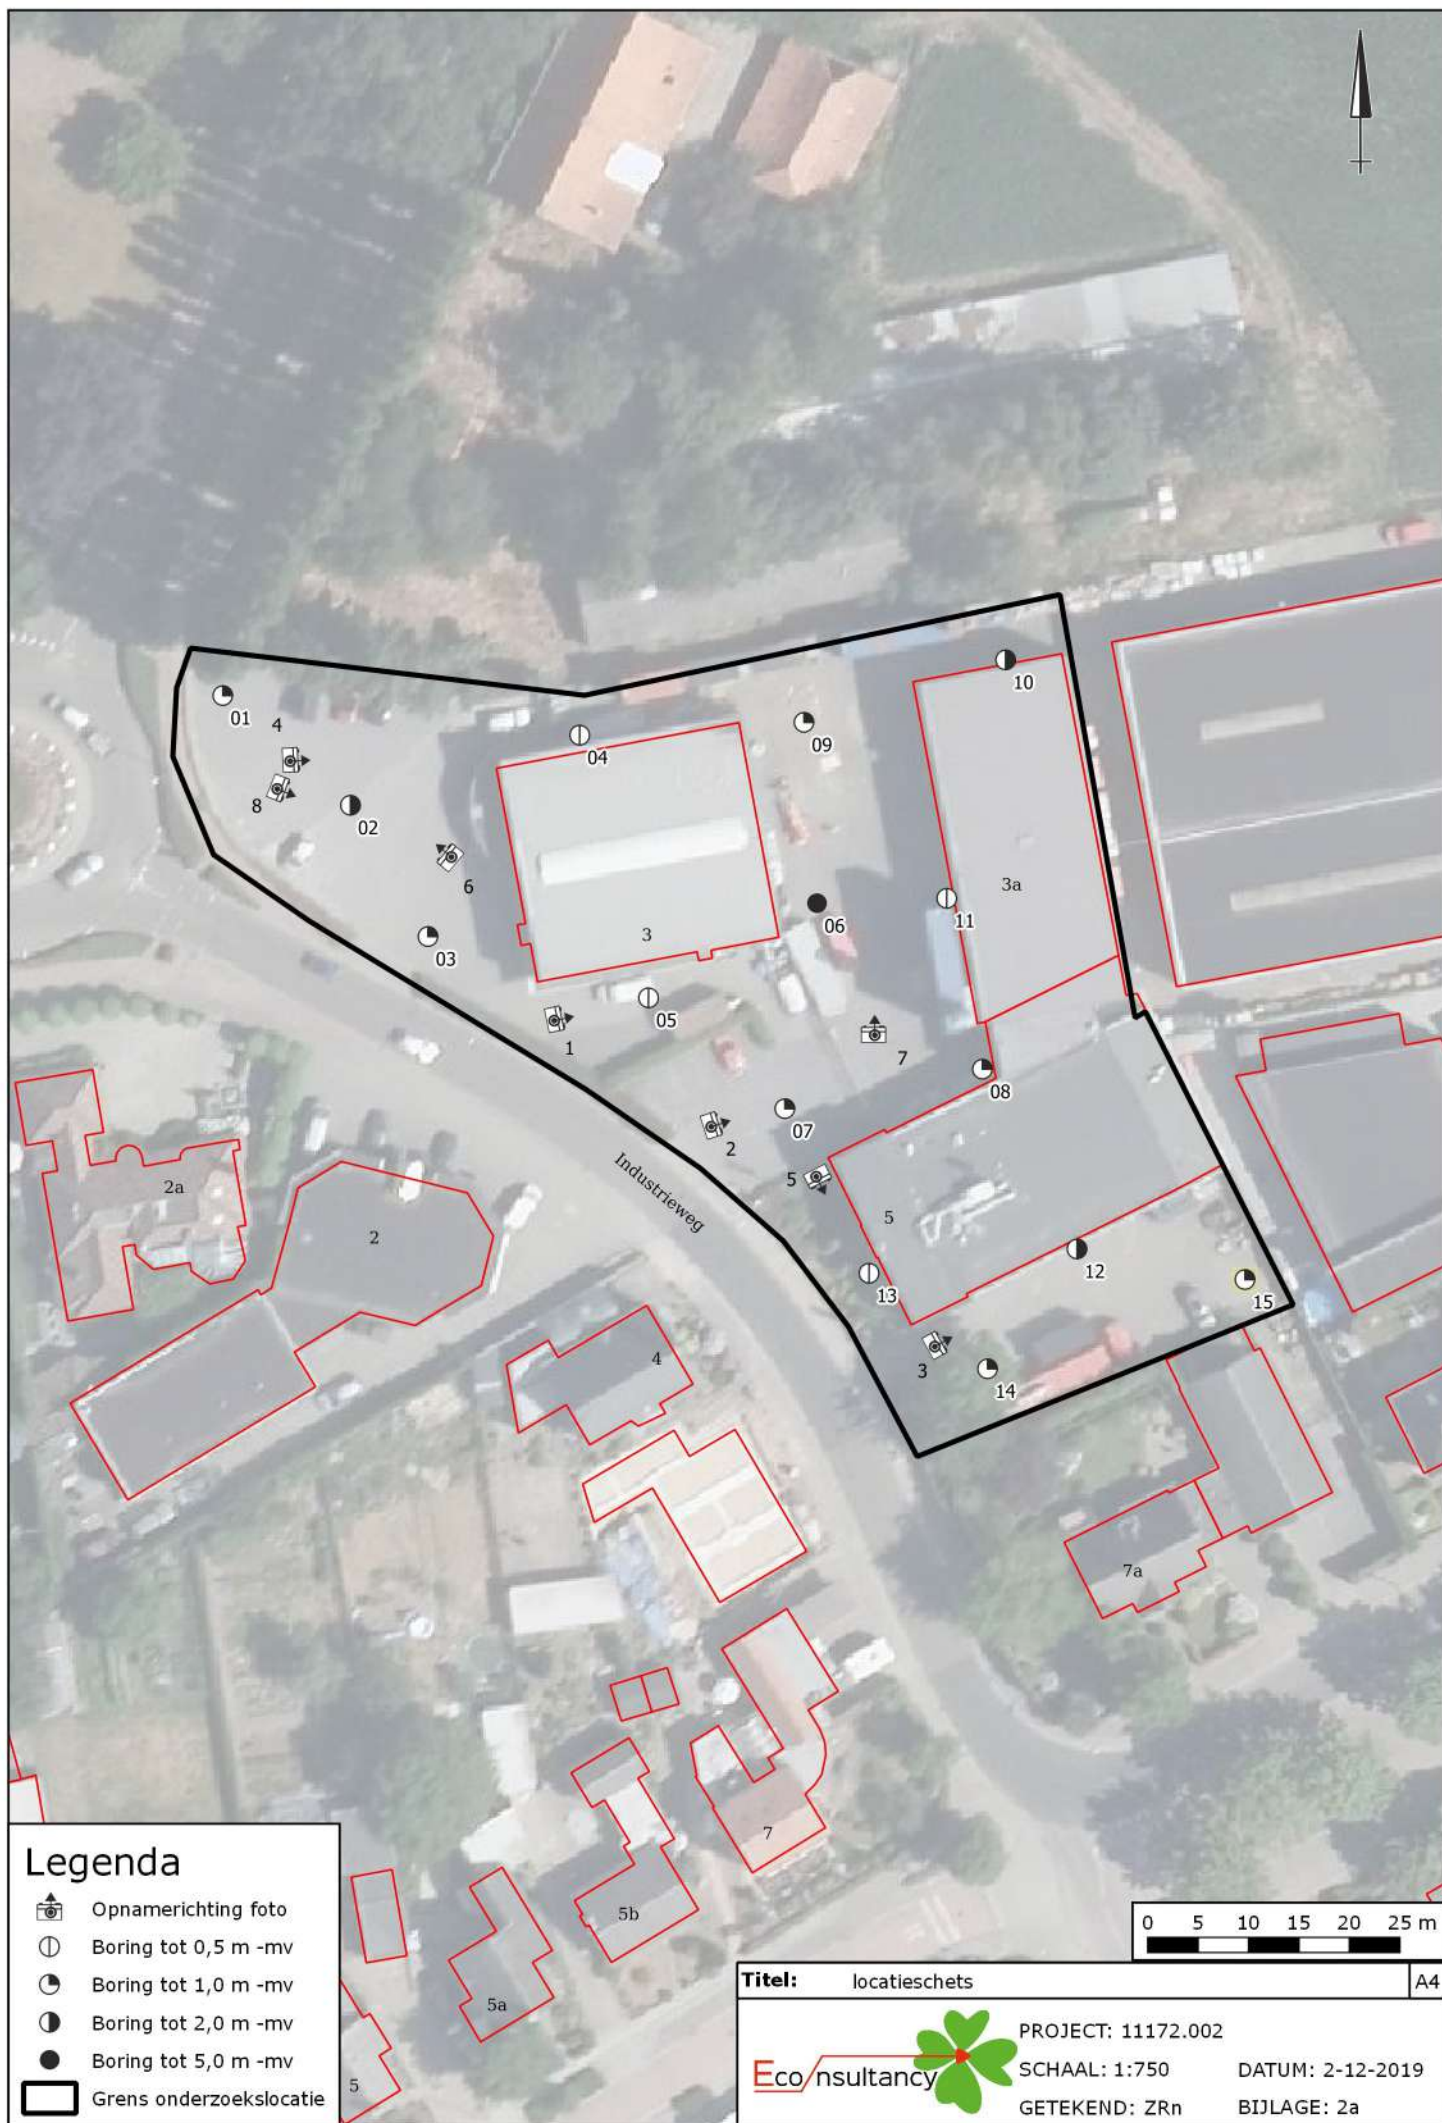
In bijlage 2a is de huidige situatie op een locatieschets weergegeven. Bijlage 2b bevat enkele foto's van de onderzoekslocatie.

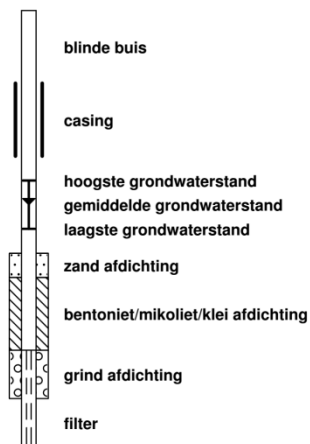
| Boornummer | Einddiepte boring (m -mv) | Traject (m -mv) | Waargenomen verontreinigingen/bijzonderheden |
|---|---|---|---|
| 01 | 1,00 | 0,18 - 0,35 | volledig puin |

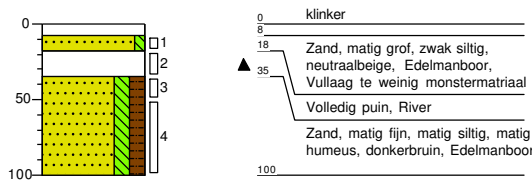
| Boornummer | Einddiepte boring (m -mv) | Traject (m -mv) | Waargenomen verontreinigingen/bijzonderheden |
|---|---|---|---|
| 02 | 2,00 | 0,12 - 0,50 | volledig puin |

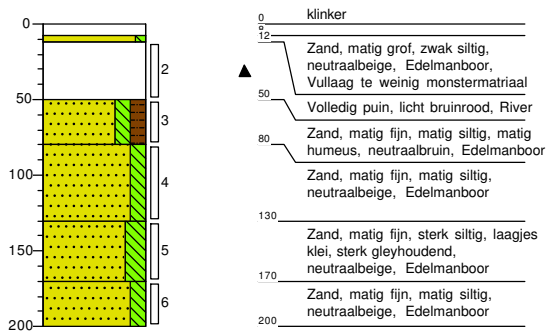
| Boornummer | Einddiepte boring (m -mv) | Traject (m -mv) | Waargenomen verontreinigingen/bijzonderheden |
|---|---|---|---|
| 03 | 1,00 | 0,21 - 0,35 | volledig puin |
