CUIJPERS ADVIES – ERFGOEDDIENSTEN

# VLAAMSE SCHUREN, DUITSE SPANTEN, NEDERLANDSE NUMMERING

## CULTUURHISTORISCH ADVIES TOMMEL 10 TE BAARLE-NASSAU

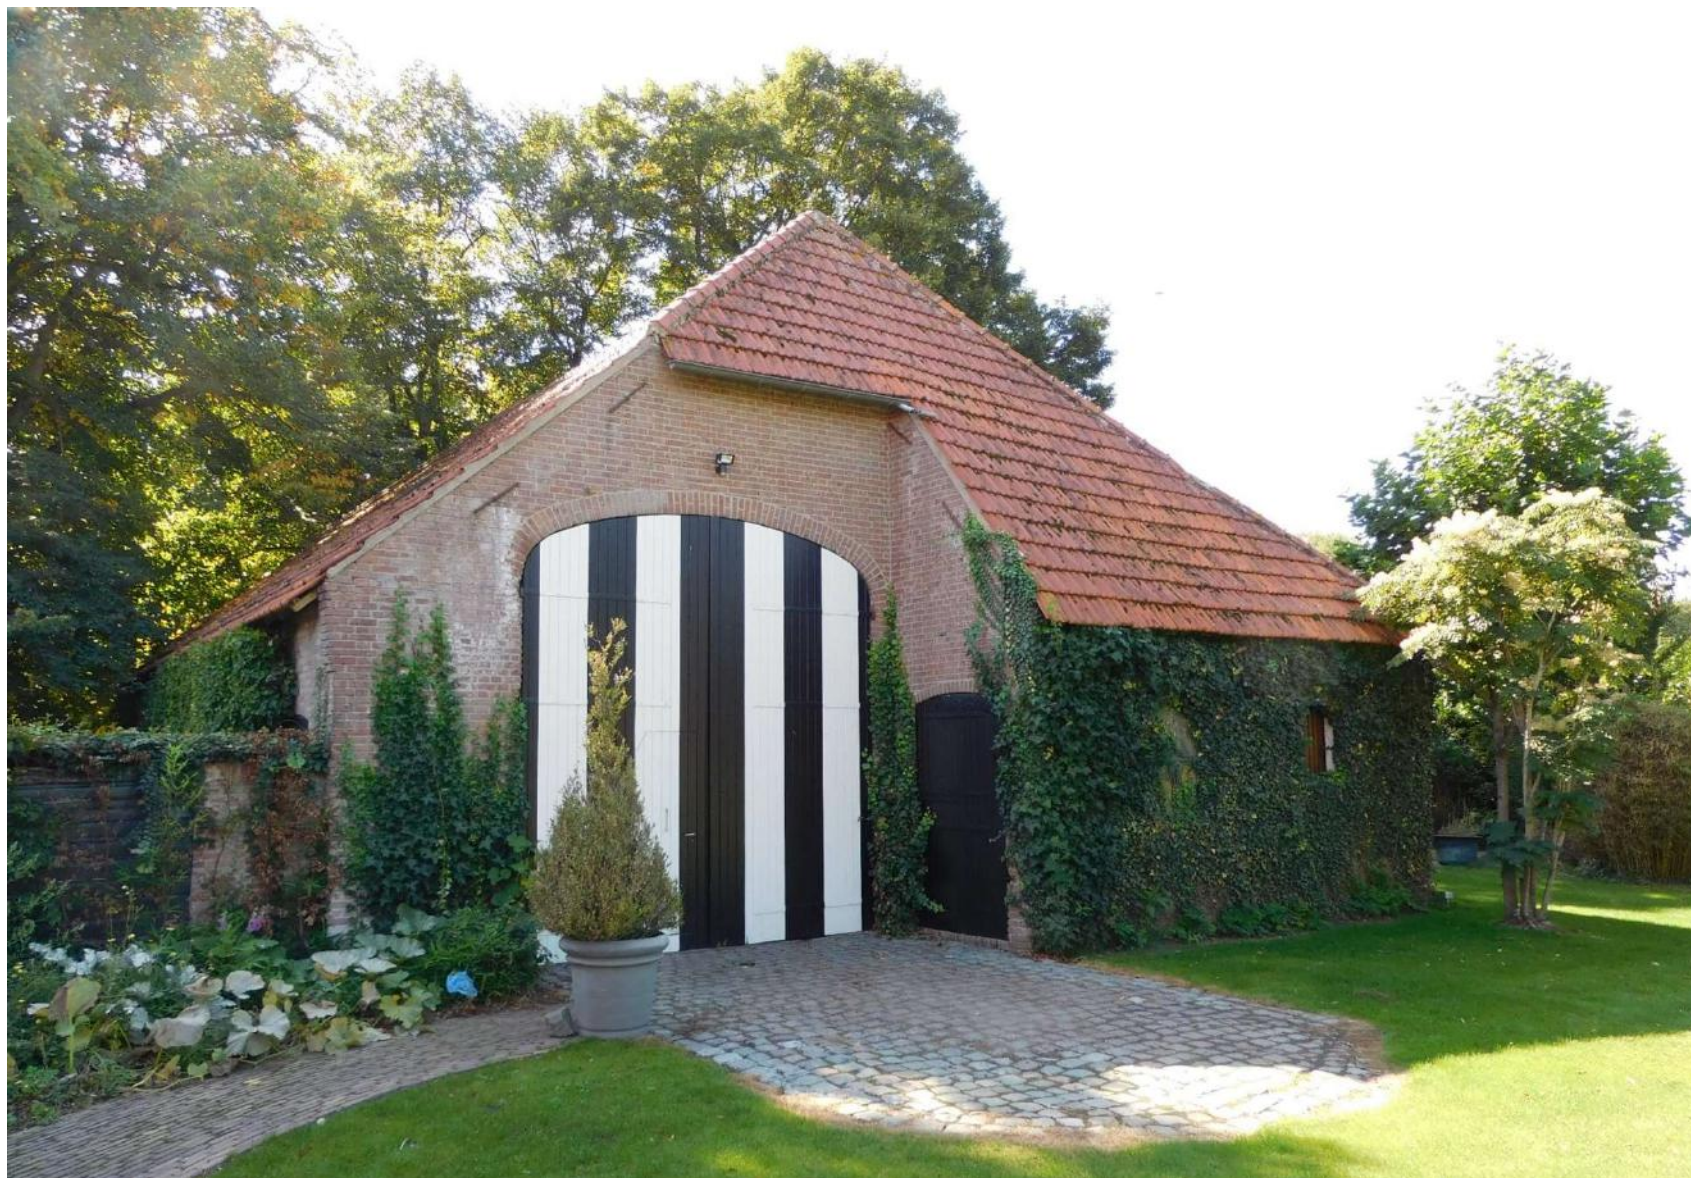
<<< **Figuur 1- (vorige pagina): Aanzicht van de schuur.**

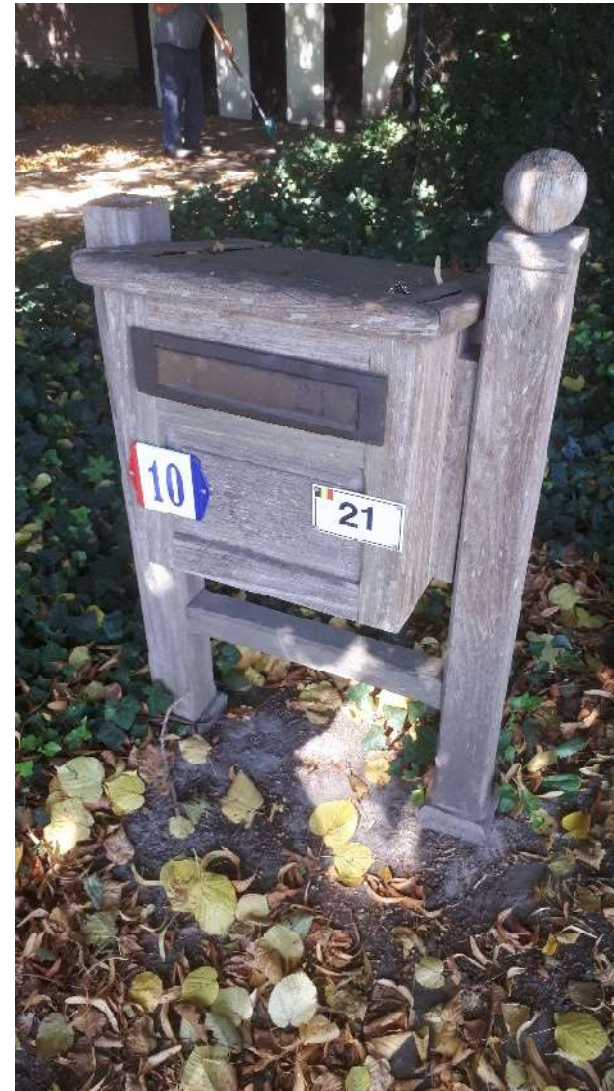
Figuur 4 - De schuur is genummerd in Nederland (Tommel 10); de voormalige boerderij waar hij bij hoort is genummerd in België (Tommel 21).

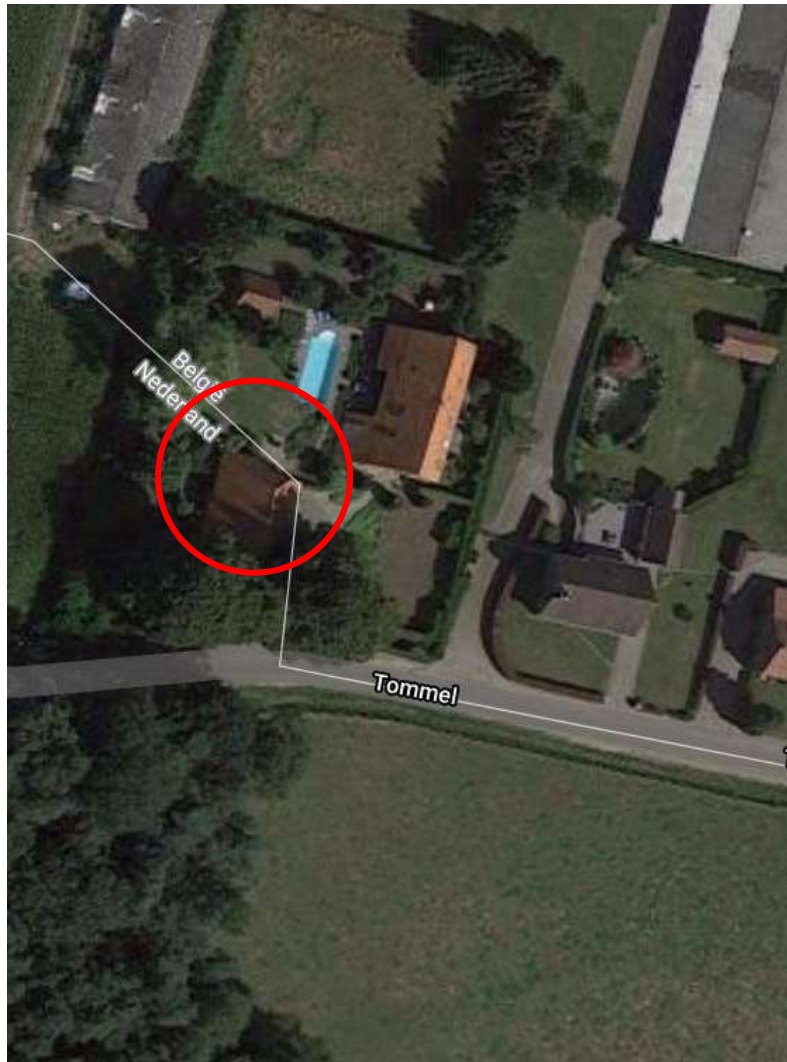
Figuur 5 - Luchtfoto Tommel 10 (bron: Google Earth)

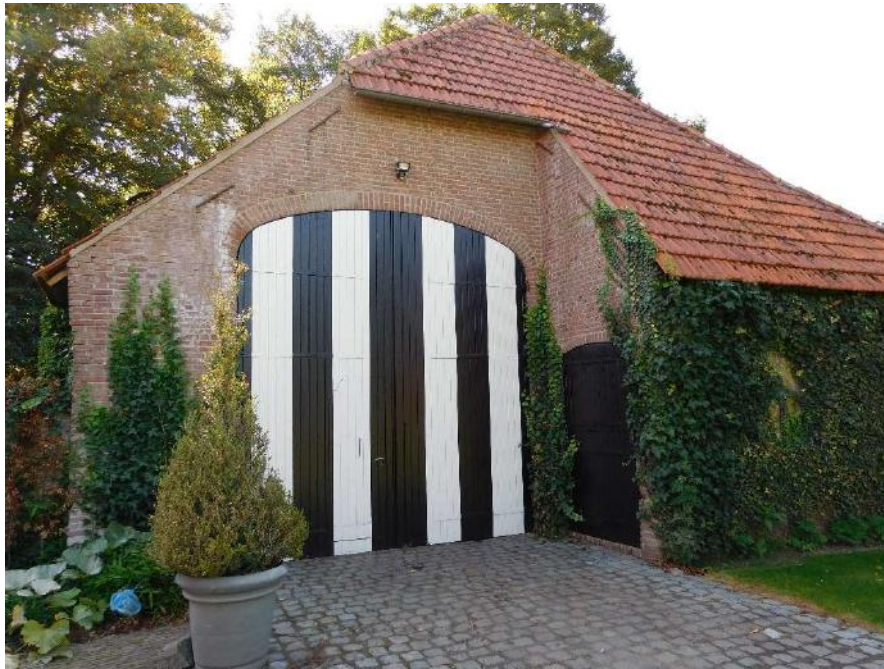
fabrieksmatig vervaardigde grijs-rode stenen in kruisverband. Het dak is gedekt met rode muldenpannen. Aan de zuid- en de noordzijde bevinden zich getoogde toegangsdeuren die afwisselend zwart-wit geschilderd zijn. De uitbouw aan de noordzijde is voorzien van een getoogde toegangsdeur naar de paardenstal en twee oorspronkelijke gietijzeren venstertjes.

Figuur 9 - Tommel 10 - gevel noordzijde.

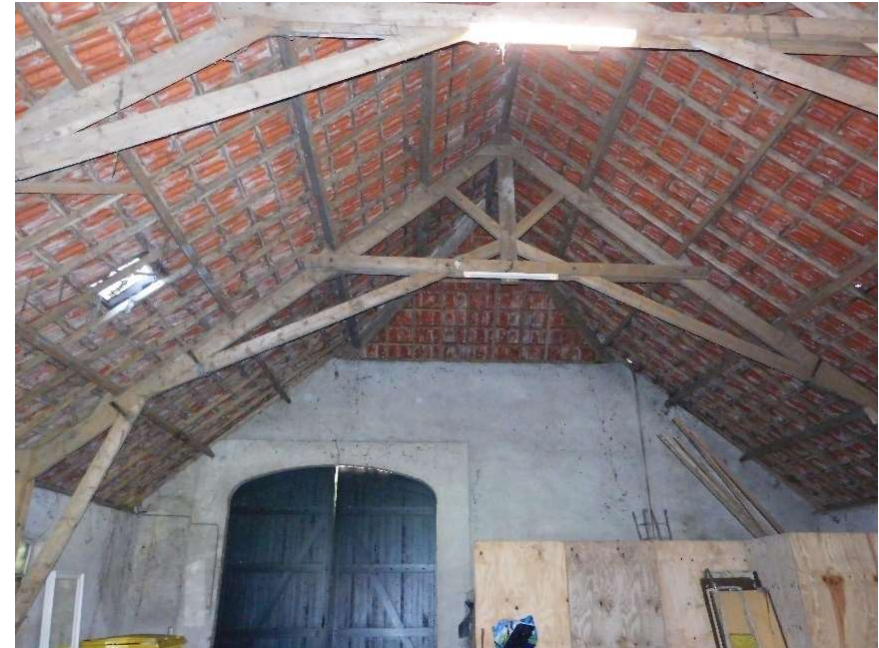
De houten draagconstructie van het dak bestaat uit 3 spanten. Het gaat niet om gebinten die rusten op staanders op stiepen, zoals in historische voorbeelden van het Vlaamse schuurtype gebruikelijk was, maar om een zg. Duits spant (een A-spant met extra spantbenen). De spanten rusten op berendie aangebouwd zijn aan de buitenmuren. Door de toepassing van deze spanten, die een veel grotere overspanning hebben dan de traditionele gebinten, ontstond er een open schuurruimte zonder indeling. Alleen aan de noordzijde is een paardenstal ingebouwd.

Figuur 10 - Interieur stal Tommel 10; opvallend zijn de 3 houten zg. Duitse spanten.

7. De bestaande spanten dienen geheel behouden te blijven.
8. Ter plaatse van de beide poorten (met ieder een dubbele deur), mag aan de binnenzijde glas worden aangebracht, maar de dubbele deuren dienen werkend behouden te blijven (moeten 's avonds dichtgemaakt kunnen worden).

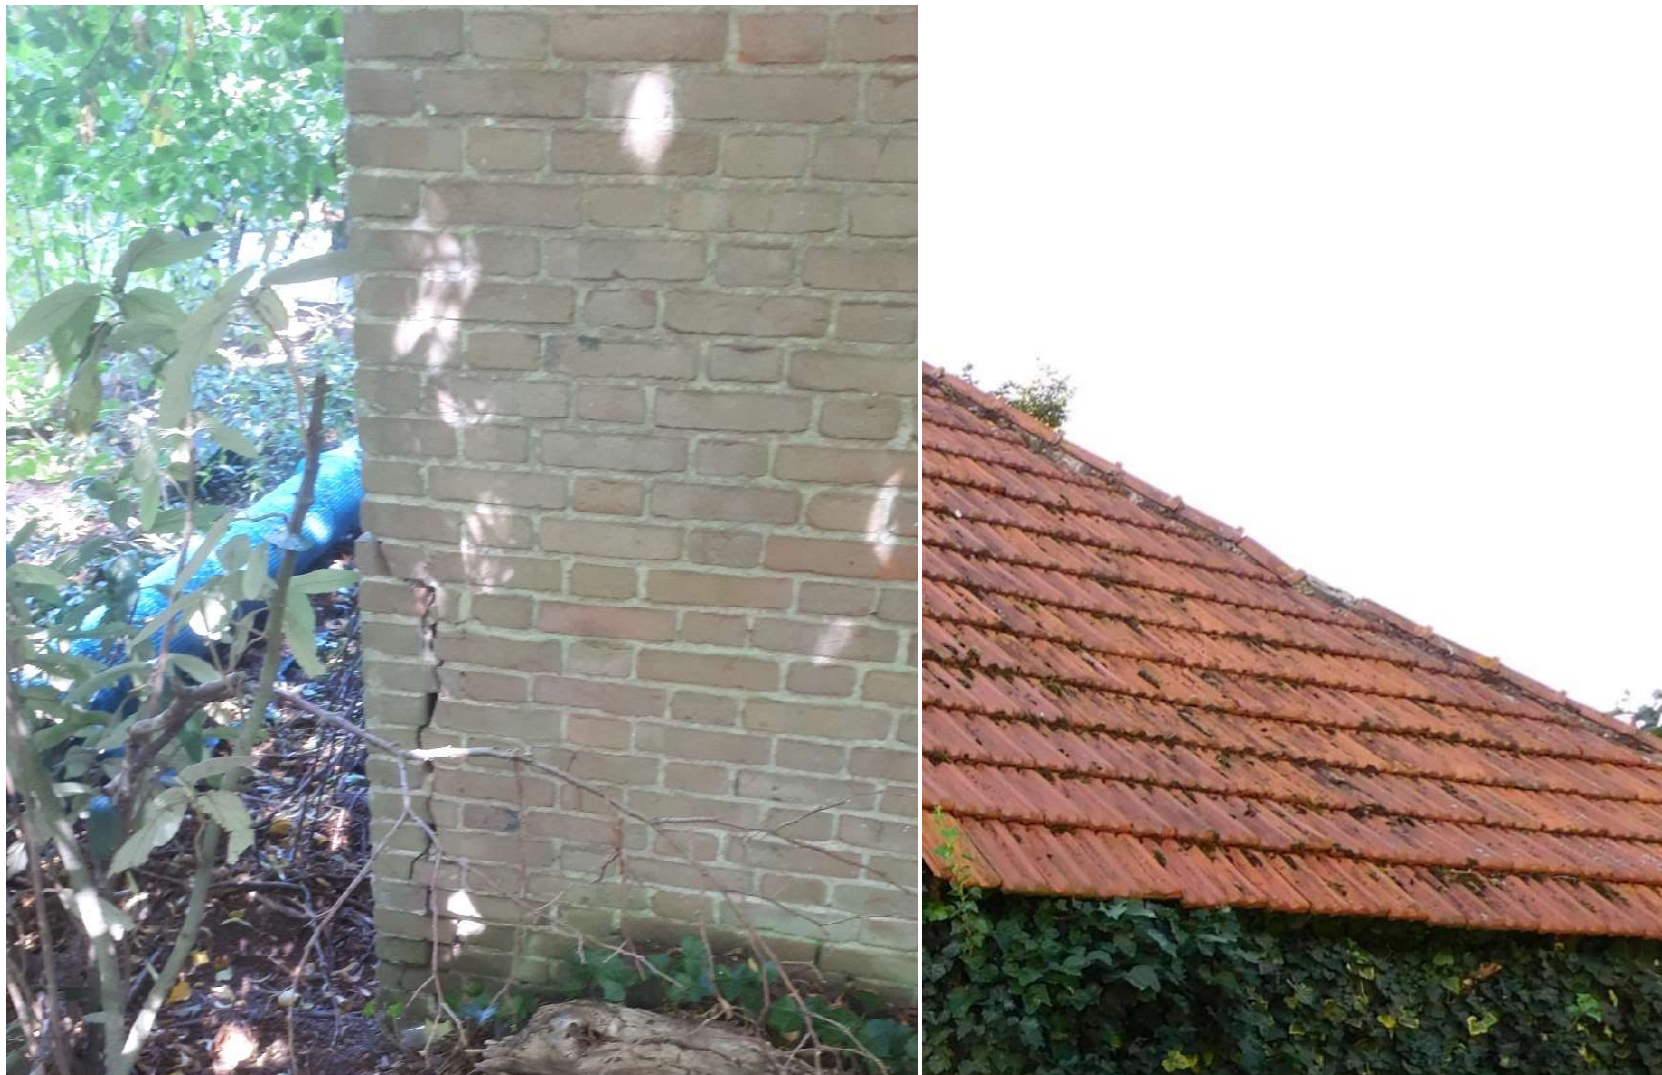
Het behoud van de schuur in de huidige situatie is zorgwekkend. In de bakstenen gevels komen diverse brede scheuren voor. Ook de boog boven de poort aan de zuidzijde is gescheurd. Verder is het dak plaatselijk verzakt, waardoor de dakvorsen plaatselijk losgekomen en afgevallen zijn. Deze bouwschade moet hoognodig hersteld worden. Het toevoegen van de woonfunctie in de schuur zal ten goede komen aan het herstel en behoud van de aanwezige cultuurhistorische waarden.

Figuur 15 - (Rechts) brede scheuren in de zuidmuur; (links) verzakking van het dak en kapotte dakvors; deze kapotte dakvors is inmiddels op authentieke wijze gerepareerd.

1. De gebouwonderdelen die in **Figuur 13** als "hoge monumentwaarde" zijn aangegeven, dienen gehandhaafd en zo nodig gerepareerd te worden.
2. De scheuren in de gevels zijn mogelijk het gevolg van structurele schade (verzakkende funderingen?). Deze dienen een structurele oplossing te krijgen en er kan niet volstaan worden met het dichtsmieren van de scheuren.
3. Gebouwonderdelen met "indifferente monumentwaarden" mogen eventueel worden verwijderd of vervangen.
