**Redengevende omschrijving met waardestelling**

**Hoogstratensebaan 97 te Castelré**

**Gemeente Baarle-Nassau**

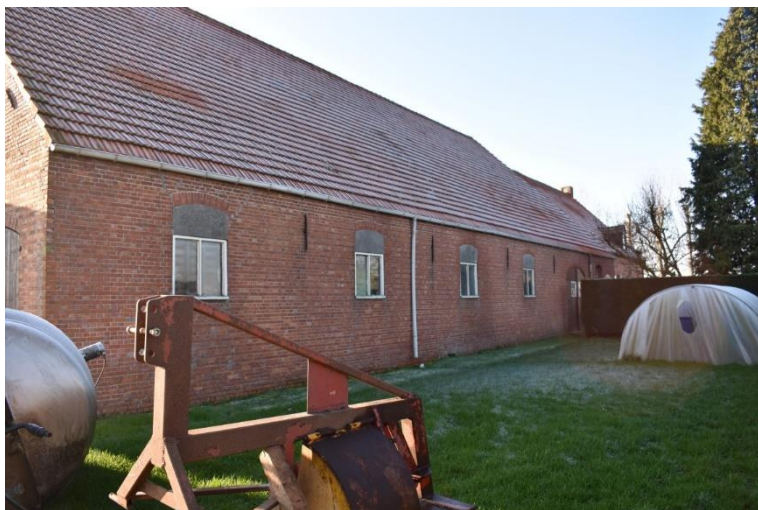
De voorgevel van het bedrijfsgedeelte is opgetrokken in kruisverband. In de gevel bevinden zich vier betonnen tweeruits stalvensters in gedeeltelijk ingeboete oorspronkelijke openingen onder strekken. Rechts daarvan bevinden zich een oorspronkelijke dubbele getoogde opgeklampte houten deeldeuren onder strekken met de oorspronkelijke ijzeren gehengen. Rechts van deze deur bevindt zich een vernieuwd houten T-venster in een oorspronkelijke gevelopening onder strekken. In de gevel bevinden zich vijf muurankers die het metselwerk met de achterliggende gebintconstructie verbinden.

*Voorgevel bedrijfsgedeelte.*

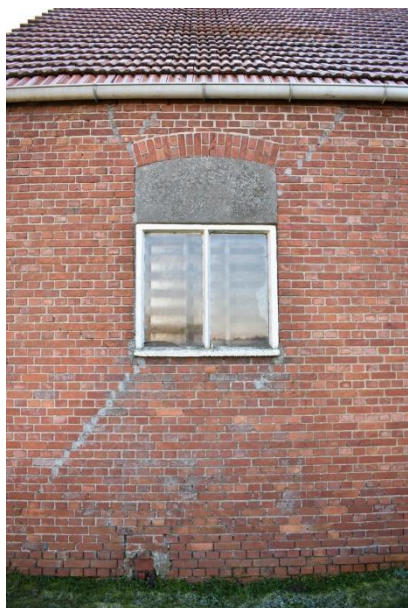
*Later aangebracht betonvenster.*

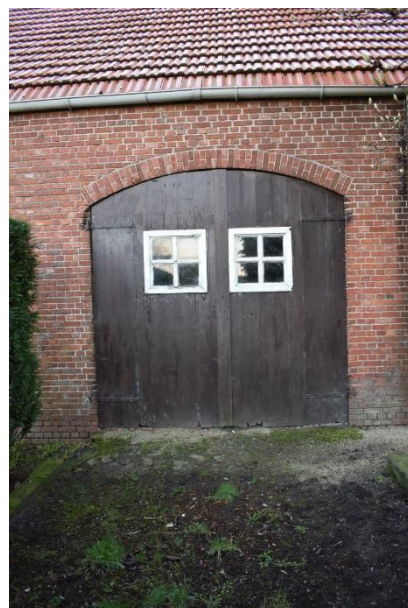
*Oorspronkelijke deel deur.*

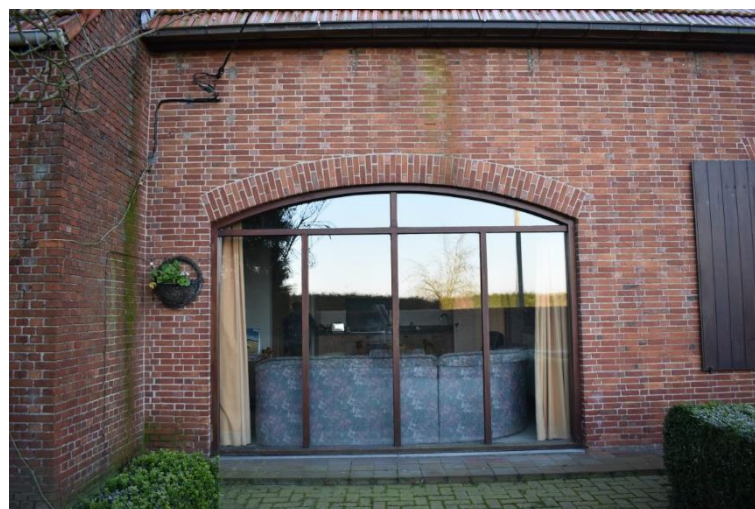
In de voorgevel van het woongedeelte bevindt zich links een oorspronkelijke getoogde gevelopening onder anderhalfsteense strek waar later een venster in is geplaatst. Oorspronkelijk was deze opening volledig open en vermoedelijk in gebruik als tasruimte.

*Later aangebracht venster in oorspronkelijke open gevelopening.*

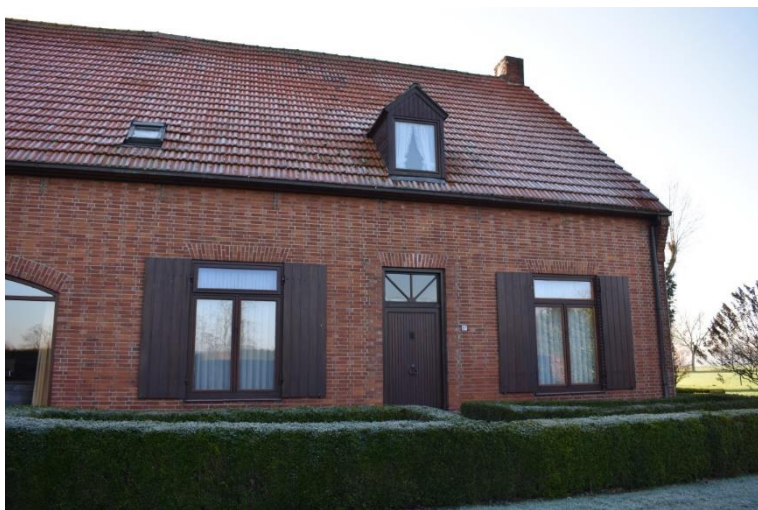
Rechts hiervan bevinden zich twee vernieuwde T-vensters met eveneens vernieuwde luiken onder anderhalfsteense strek, met daartussen een vernieuwde voordeur met bovenlicht onder een later aangebrachte anderhalfsteense strek. De oorspronkelijke vensters hadden een zesruitsverdeling en de oorspronkelijke voordeur had een omlijsting en bevond zich onder een latei. Ter hoogte van de voordeur is, tijdens de bouw van de boerderij, in het dakvlak een dakkapel aangebracht. Uiterst rechts in de nok is tijdens de bouw een schoorsteen gemetseld. Een tweede schoorsteen ter hoogte van de oorspronkelijke brandmuur is later verwijderd.

*Woongedeelte met vernieuwde vensters en voordeur.*

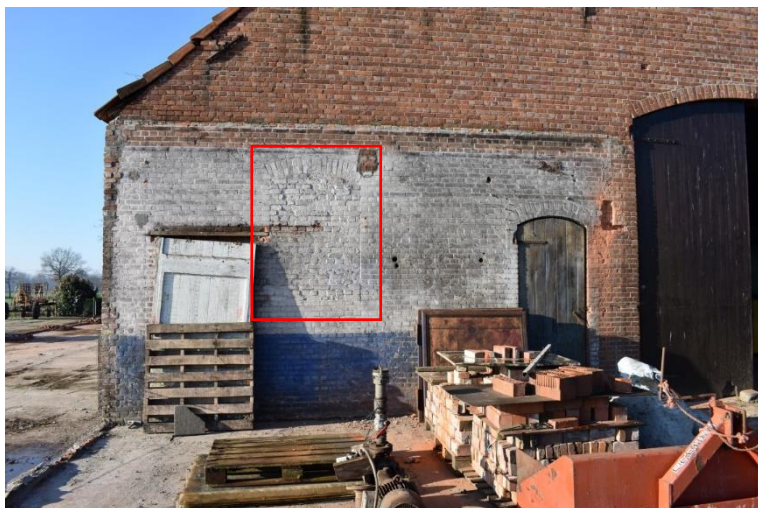
De linkerzijgevel, de kopgevel van het bedrijfsgedeelte, is opgetrokken in kruisverband. In de gevel bevinden zich van links naar rechts een later aangebrachte houten loopdeur, een later dichtgemetselde oorspronkelijke gevelopening onder strekken, een oorspronkelijke opgeklampte houten loopdeur onder strekken, grote dubbele opgeklampte houten langdeeldeuren onder strekken en een kleinere dubbele opgeklampte houten deeldeuren onder strekken. Ter hoogte van de verdiepingsvloer bevinden zich in de gevel twee muurankers die het metselwerk met de achterliggende gebintconstructie verbinden. Langs de daklijn bevinden zich nog twaalf muurankers die het metselwerk met de achterliggende kapconstructie verbinden. In de top van de gevel bevindt zich een ronde gevelopening tussen strekken waarachter later een venster is gezet.

*Linkerzijgevel met rood omlijnd een dichtgemetselde vensteropening.*

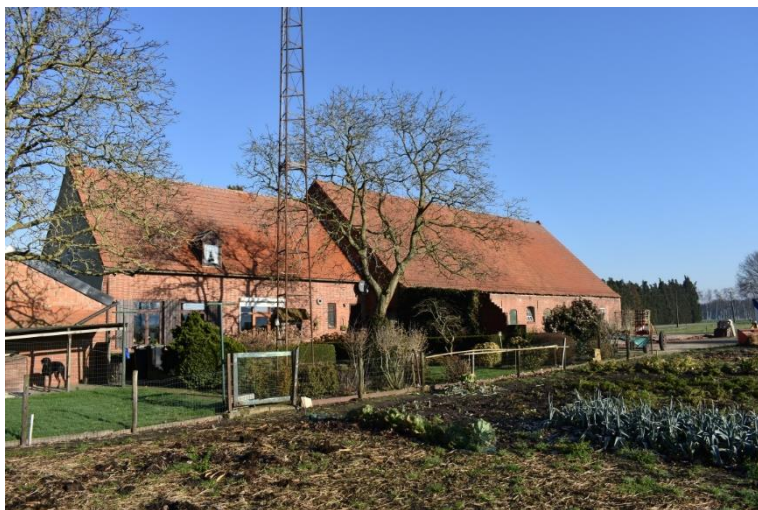
In de achtergevel van het woongedeelte bevinden zich van links naar rechts twee vernieuwde houten T-vensters met luiken onder anderhalfsteense strek, een later aangebrachte pui op de plaats van twee oorspronkelijke gevelopeningen onder anderhalfsteense strekken, en een later aangebracht venster en deur met bovenlicht in een deels dichtgemetselde oorspronkelijke gevelopening onder anderhalfsteense strek. Links in de achtergevel van het bedrijfsgedeelte bevinden zich twee vernieuwde betonnen vierruitsvensters in een oorspronkelijke, deels ingeboete, gevelopening onder strekken. Rechts hiervan bevinden zich een oorspronkelijke opgeklampte houten loopdeur onder strek, een oorspronkelijk houten negenruitsvenster onder strek, een vernieuwde houten loopdeur onder strek, een oorspronkelijk houten negenruitsvenster onder strek en een oorspronkelijke opgeklampte houten loopdeur onder strek. Rechts hiervan bevinden zich een vernieuwd betonnen tweeruitsvenster in een oorspronkelijke gevelopening onder strek, een later aangebrachte loopdeur die inmiddels aan de binnenzijde is dichtgemetseld en nog eens twee vernieuwde betonnen tweeruitsvensters in oorspronkelijke gevelopeningen onder strek.

*Achtergevel van de boerderij.*

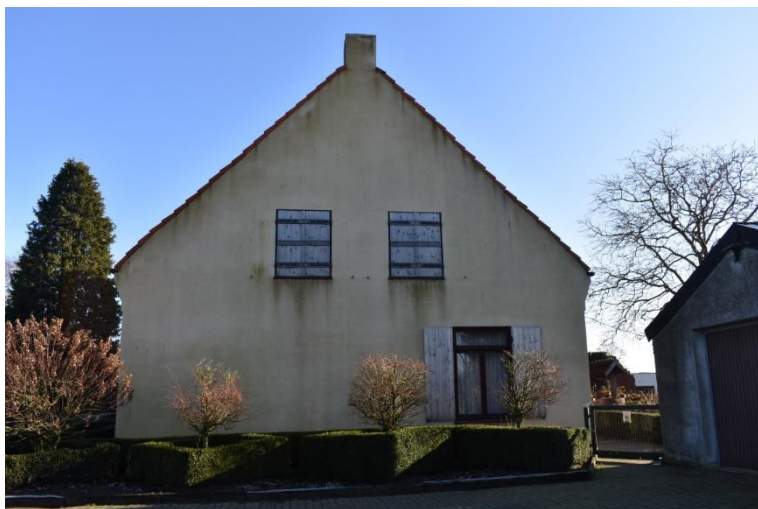
De rechterzijgevel is in de jaren '90 van de twintigste eeuw voorzien van een cementlaag. Rechts op de begane grond bevindt zich een vernieuwd T-venster met houten luiken. Op de verdieping bevinden zich twee vernieuwde tweeruitsvensters met houten luiken.

*Rechterzijgevel.*

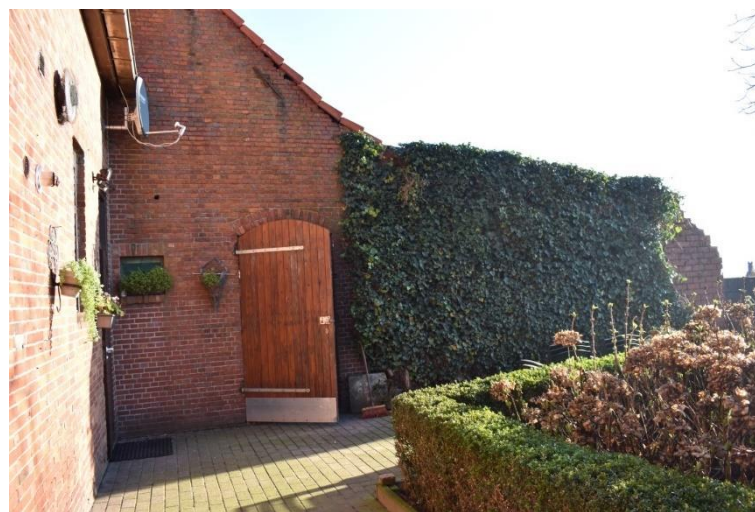
De rechterzijgevel van het bedrijfsgedeelte steekt aan de achterzijde voor een deel achter het woongedeelte uit. In deze gevel bevinden zich een later aangebracht klein toiletvenster tussen koppen, en rechts hiervan een getoogde opgeklampte houten loopdeur onder strek.

*Rechterzijgevel van het bedrijfsgedeelte.*

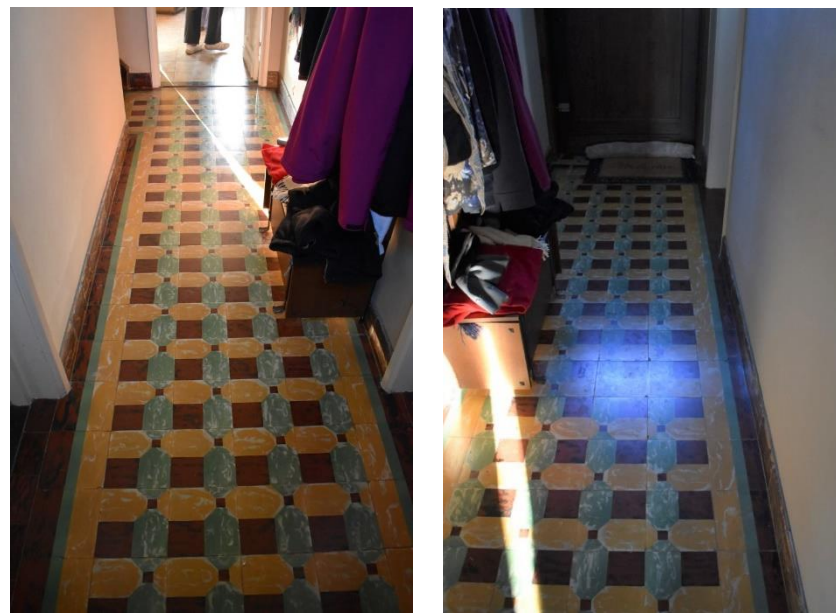
*Oorspronkelijke tegelvloer uit 1942 in de gang achter de voordeur.*

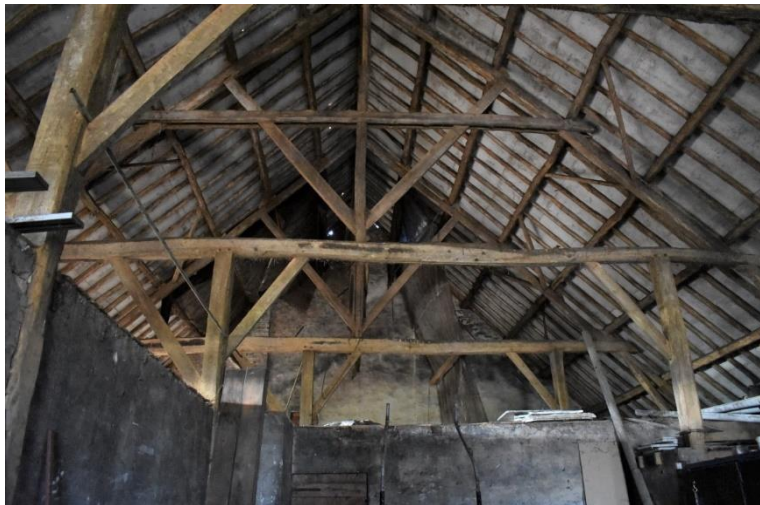
Het bedrijfsgebouwe van de boerderij wordt gedragen door vijf dekbalkgebinten met houten pen-gat verbindingen. De gebinten zijn voorzien van de gegutste telmerken I, II, III, IIII en V. Op de gebinten staan nokstijlspanten met tussenbalk en schoren. Tussen de sporen en de dakpannen is later plaatmateriaal aangebracht.

*Vijf dekbalkgebinten met daarop nokstijlspanten.*

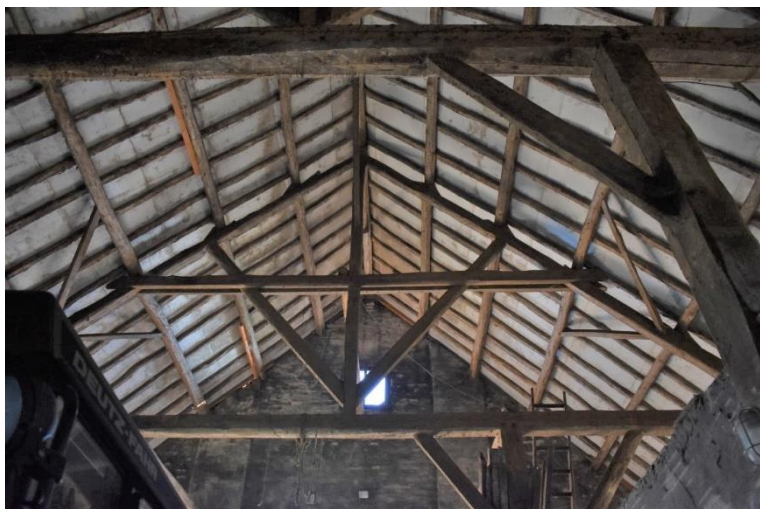
*Nokstijlspant met tussenbalk en schoren.*

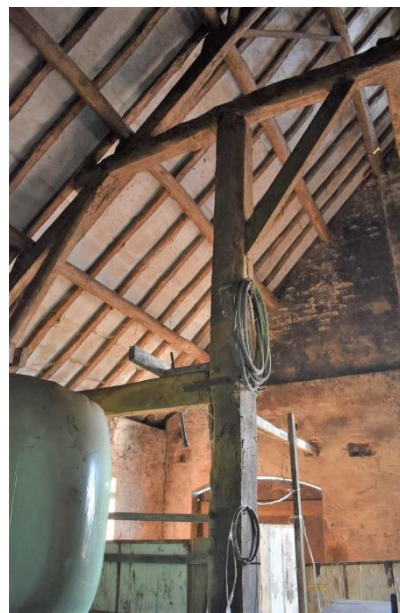
*Detail dekbalkgebint.*

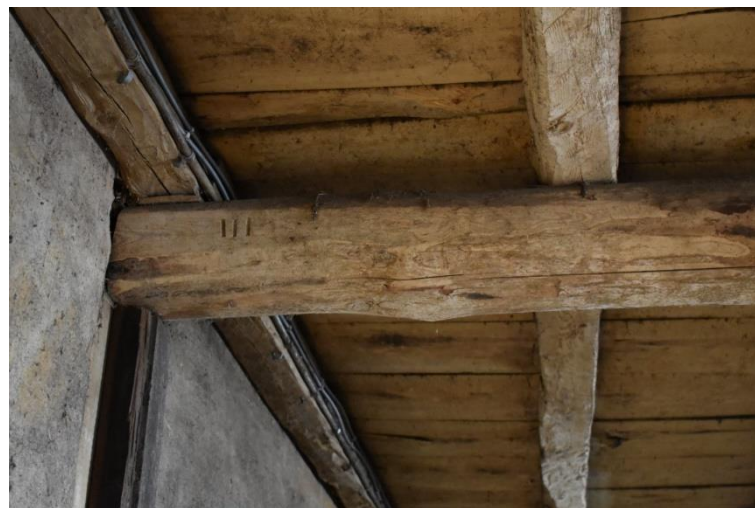
*Telmerk III op de moerbalk in de grupstal.*

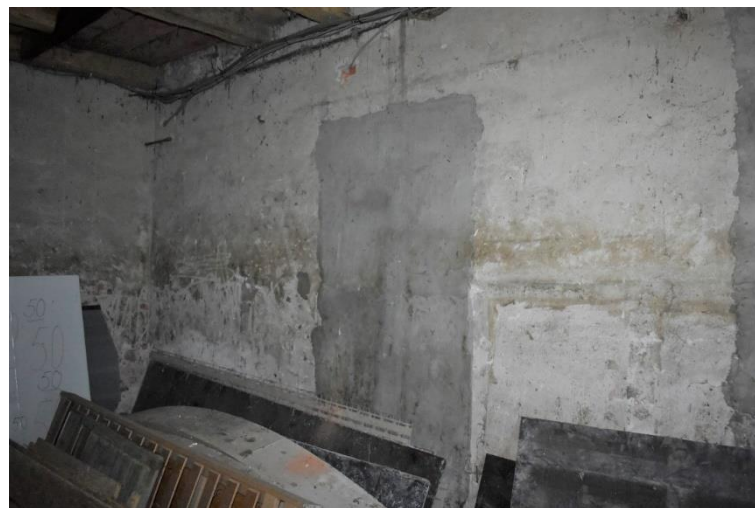
*Dichtgemetselde opening naar de tasruimte.*

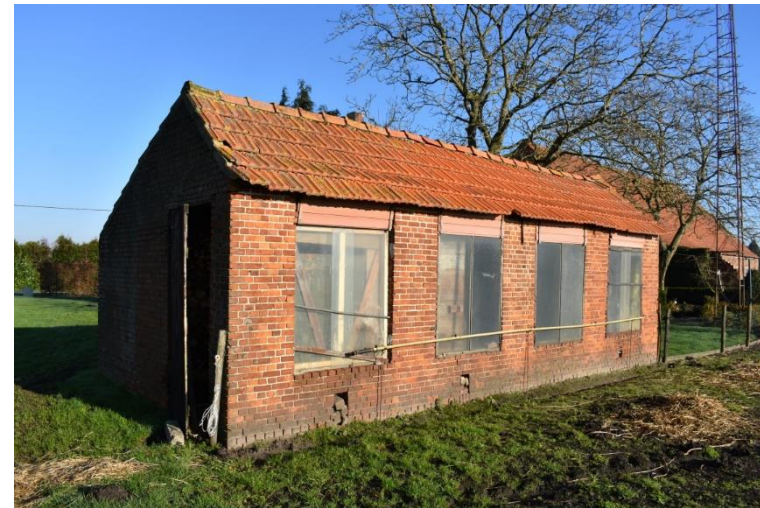
*Kippenhok uit ca. 1942.*

Ten westen van de boerderij staat een kippenhok uit de bouwperiode van de boerderij met de nokas evenwijdig aan de Hoogstratensebaan. Het kippenhok is opgetrokken in oranje-rode baksteen in kruisverband met cementzoom langs de dakrand, onder assymetrisch zadeldak gedekt met rode muldenpannen. In de zuidgevel van het kippenhok bevinden zich vier grote vensters. In beide kopgevels is een opgeklampte loopdeur aangebracht. Het erf van de boerderij wordt aan de westzijde begrensd door een rij geknotte populieren.
