## Archeologische inventarisatie van het zuidelijke deel van de 'Westbrabantse Waterlinie'

Een bureau- en veldonderzoek naar de archeologische waarden van de  
forten Pinssen en De Roovere en de liniewal daartussen.

# Archeologisch onderzoek naar het zuidelijke deel van de 'Westbrabantse Waterline'

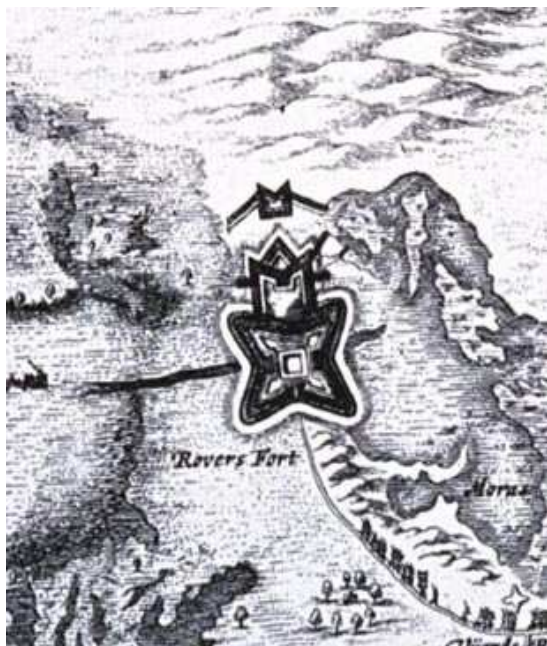
Afb.9. De Roovere met hoornwerk en redoute in de 17<sup>de</sup> eeuw (HCM)

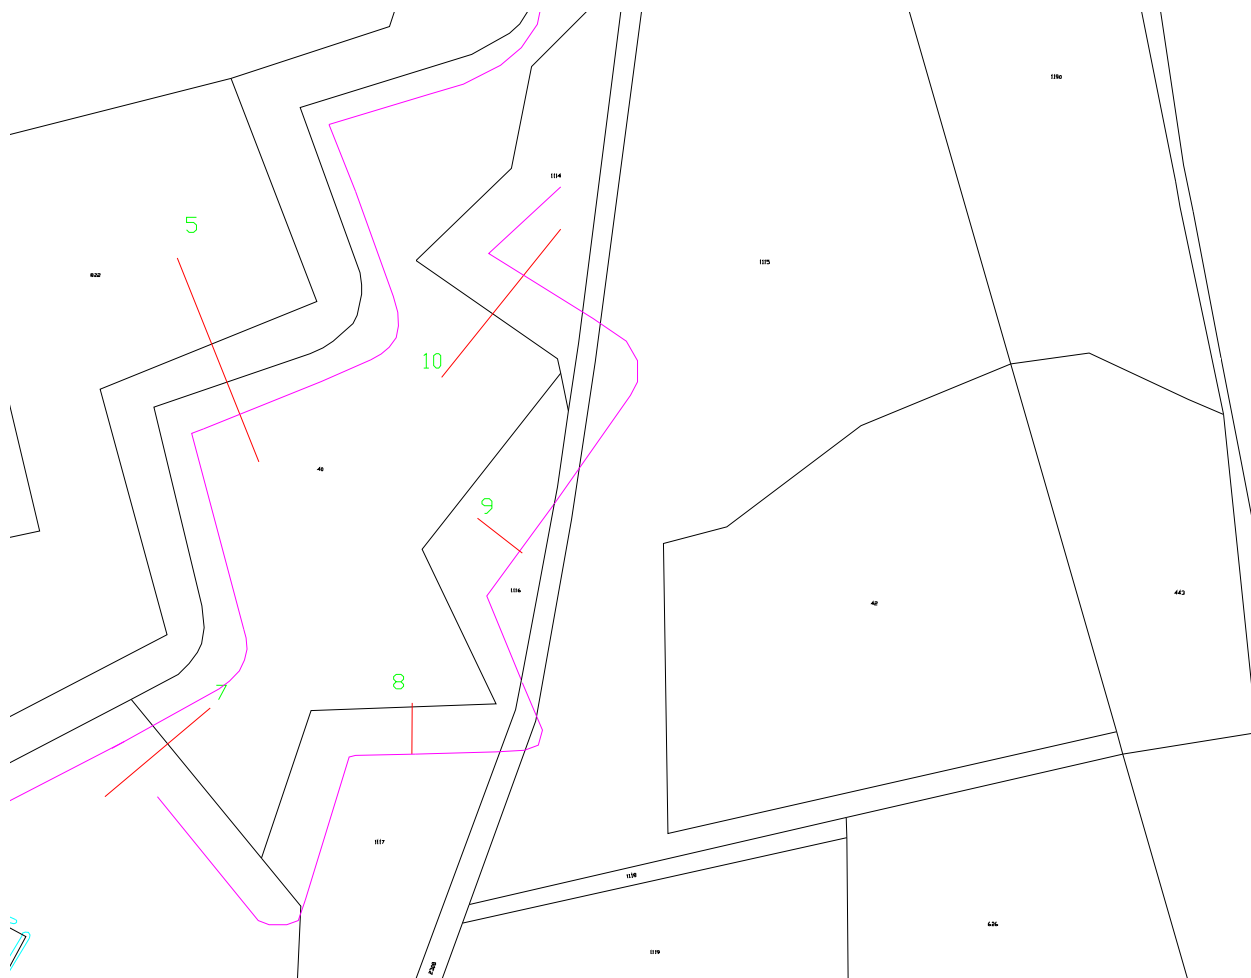
*Afb.18. De raaien 8 en 9 op de Ster van Eggers (raaien 7 en 10 waren niet uitvoerbaar). In paars de gereconstrueerde oostelijke grachtzijde.*

hebben vervolgens op ongeveer dezelfde plaats zelf twee dwarsprofielen met NAP-hoogten ingemeten. De andere geplande raaien 7 en 10 bleken niet uitvoerbaar. De resultaten van de boringen zijn gekoppeld aan de huidige situatie.

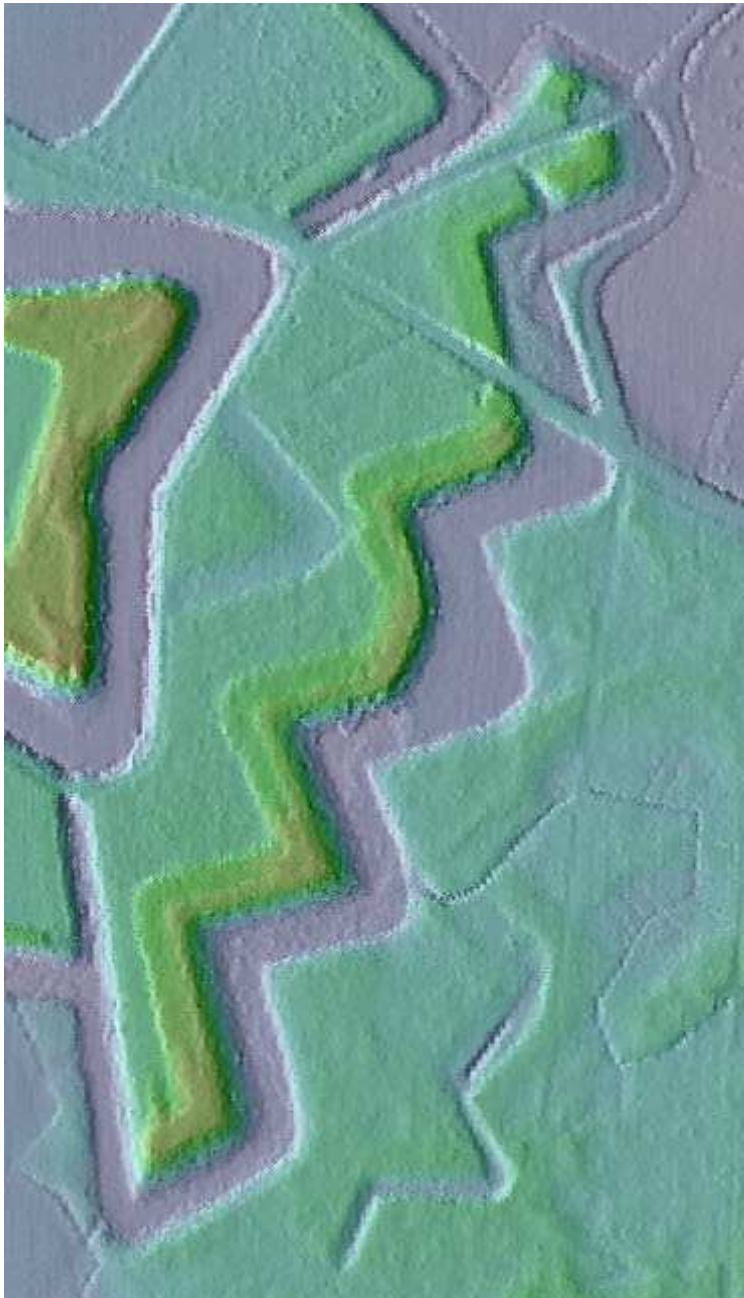
*Afb.26. De tenaille en andere voorwerken*

Ook de tenaillewal toont een gedetailleerd reliëf. Er is duidelijk een borstwering te zien. Op enkele hoeken lijken ook opritten voor het geschut aanwezig.

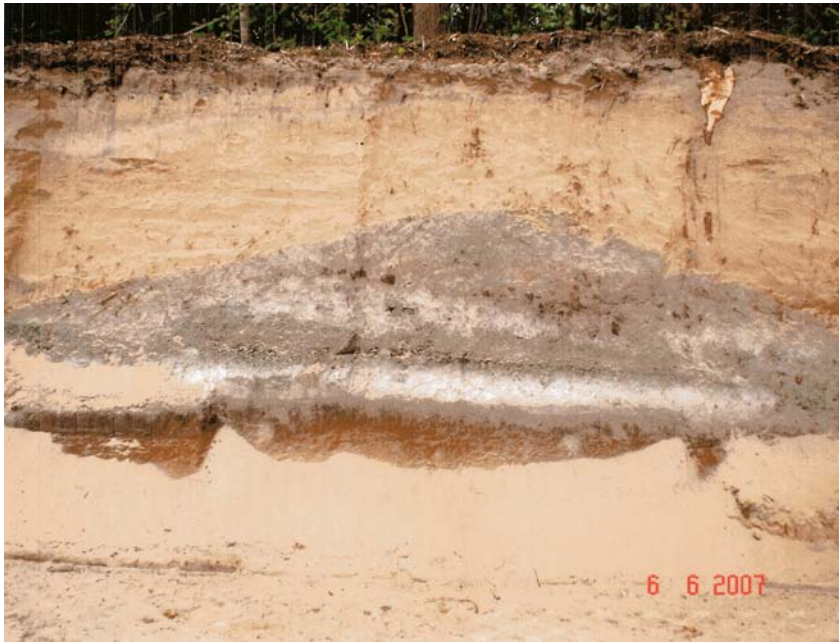
< huidig maaiveld

< stuifzand na 1747

*Afb.27. Doorsnede van de bosgrond in Buitenlust tijdens het aanleggen van de A4*

Het is de vraag hoeveel er van de loopgraven bewaard is gebleven. De loopgraven werden aangelegd over een enorme lengte, waren ondiep, en deden vrij kort dienst. Ze bestonden uit een gegraven geul die ongeveer 1,50 meter diep was en een stelling van korven die met zand waren gevuld. Toen ze gegraven werden was het gebied een stuifduin. Na 1747 was het terrein nog 100 jaar stuifzand voor het bos werd aangeplant. Theoretisch is het dus mogelijk dat de loopgraven na 1747 weer verstoven zijn. Dat wil zeggen: een deel kan overstoven zijn en een ander deel kan juist weggeblazen zijn. De krachtige werking van de wind was mooi te zien in profielen voor de A4. Plaatselijk was meer dan anderhalve meter zand afgezet op de oude ondergrond uit de 18<sup>de</sup> eeuw:

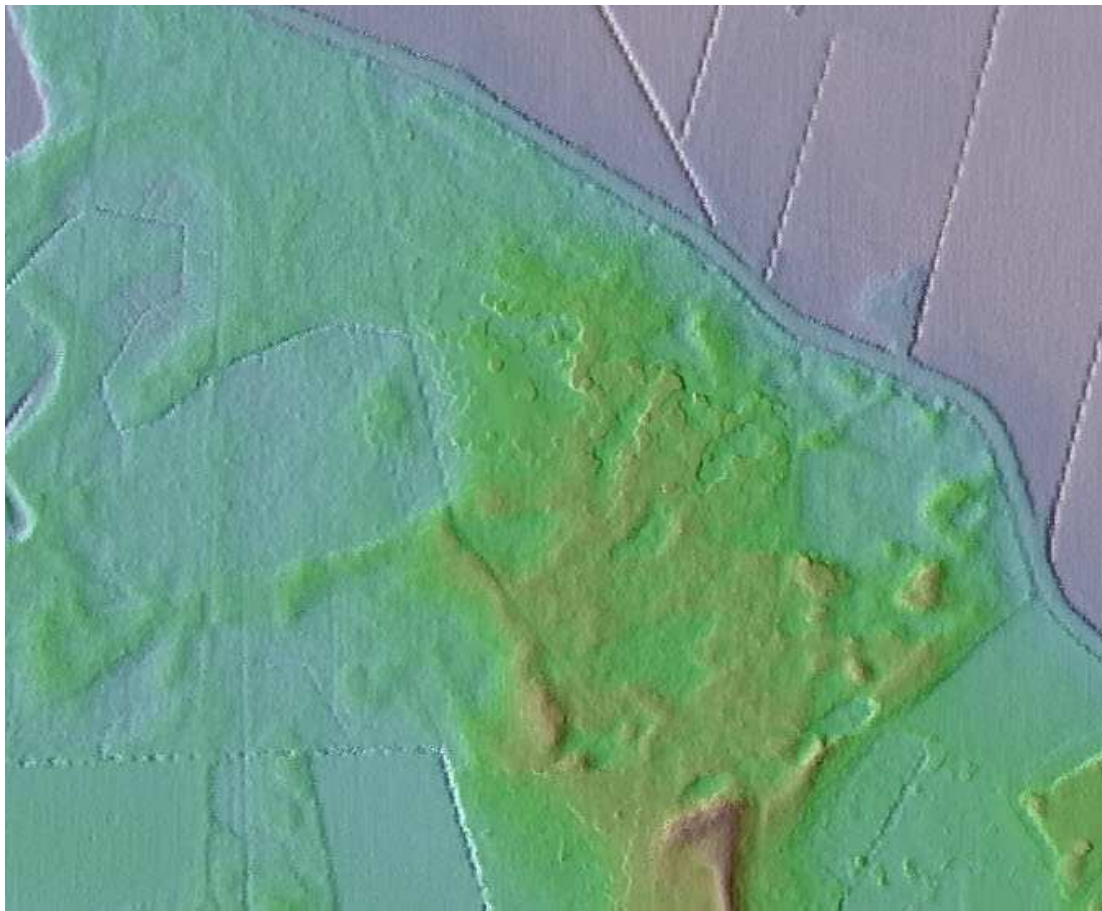
*Afb.28. Het gebied van de loopgraven*

De AHN toont in scherp detail de stuifzandheuvelds en paden-structuren van het bos. Op het eerste gezicht lijkt er van de loopgraven niets waarneembaar. Toch zijn er wel opmerkelijke structuren te zien. Probleem is dat deze veel groter zijn dan in het veld waarneembaar is. Wanneer een overlay wordt gemaakt met de afbeelding van de loopgraven volgens Eggers, dan vallen enkele structuren bijna samen. Een goed voorbeeld is het hoogste punt in het terrein, de omgekeerde bruinegekleurde V-vorm onder in de afbeelding. Deze grenst aan het kerkhof van Vrederust. Hij komt overeen met de vorm van de loopgraven bij Eggers. Mogelijk is deze hoogte kunstmatig, ofwel is er stuifzand afgezet op een originele, lagere, kunstmatige ophoging langs de loopgraaf (de schanskorven?). Dit zou in het veld onderzocht kunnen worden.
