# Milieuhygiënisch vooronderzoek bodem Poortgebied Bergsche Heide te Bergen op Zoom

REFERENTIE 20140391-05

**Opgesteld door:**  
S. Klijberg

**Projectnummer:**  
20140391-05

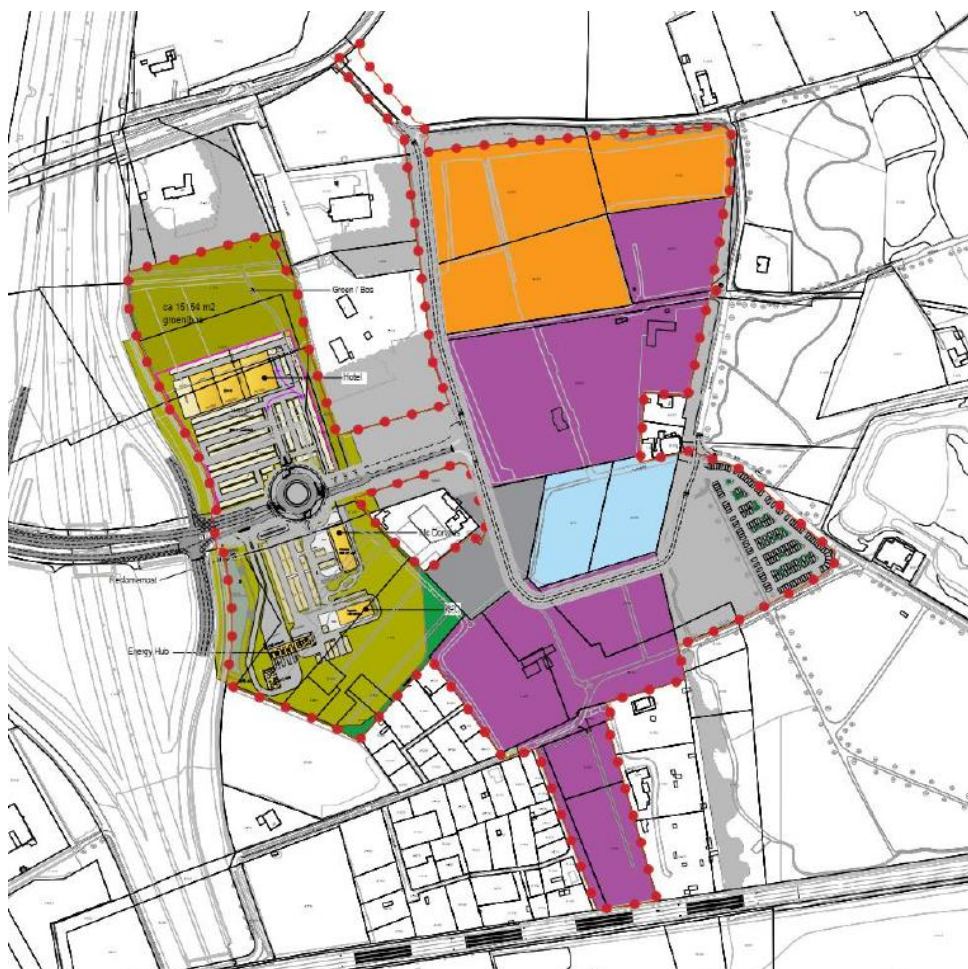
Figuur 1: Fragment ontwerptekening poortgebied (bron: SWECO, d.d. 23-11-2021)

In figuur 1 is de (voorlopige) ontwerptekening voor het poortgebied weergegeven.

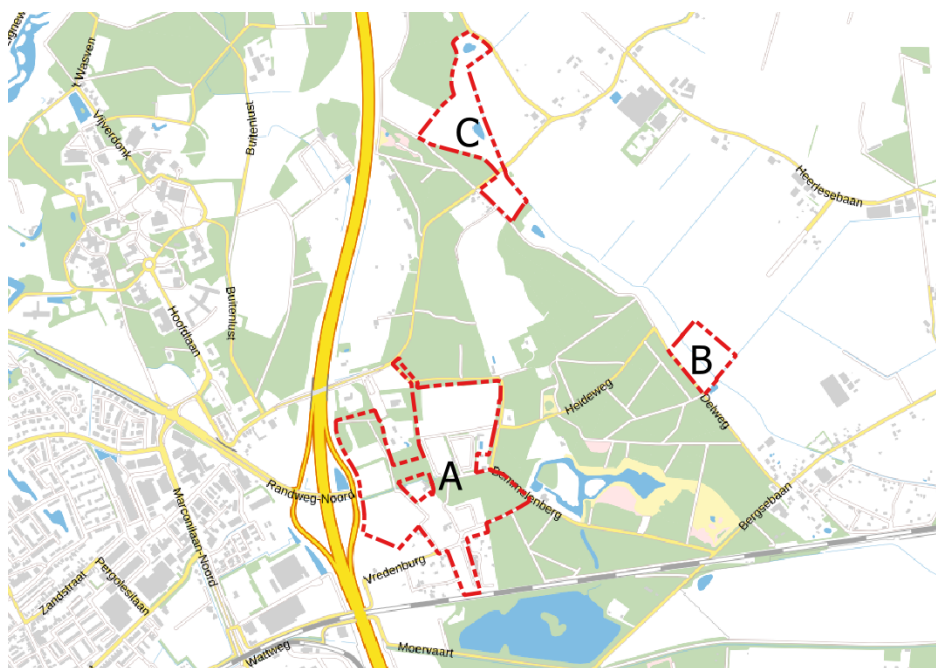
Figuur 2.1: Locatiekaart plangebied (met rood aangegeven)

De locatiekaarten met begrenzing van de onderzoekslocatie inclusief een weergave van de kadastrale percelen is opgenomen in bijlage 1. In onderstaand figuur 2.1 is de ligging van de drie deelgebieden weergegeven.

Onderstaand zijn de locatiegegevens samengevat. Het poortgebied wordt in onderhavig onderzoek aangeduid als deelgebied A. De agrarische percelen welke worden omgevormd tot natuur worden deelgebieden B en C genoemd. In figuur 2.1 is de ligging van de deelgebieden weergegeven.

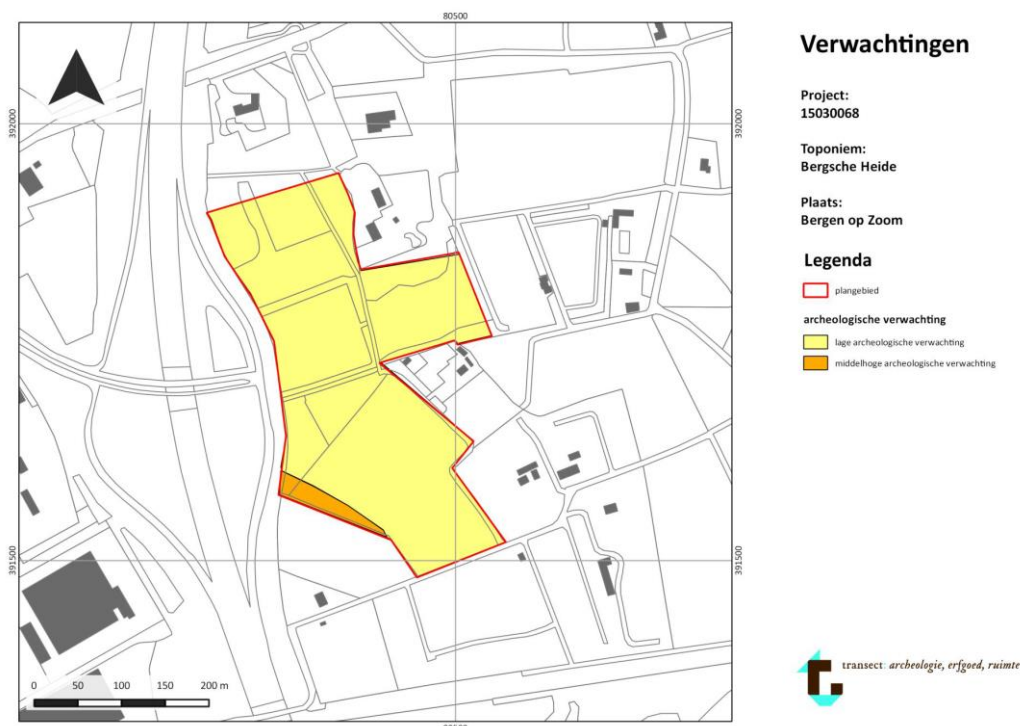
Figuur 2.2: Archeologische verwachtingskaart (bron: Transect BV, 150300068, d.d. 19-06-2015)

Voor de gebieden met een middelhoge archeologische verwachting werd aanbevolen om een inventariserend veldonderzoek, karterende fase uit te voeren indien de criteria van het bestemmingsplan werd overschreden (bodemingrepen dieper dan 50 cm en groter dan 100 m<sup>2</sup>). In figuur 2.2 zijn de resultaten van het archeologische verwachting weergegeven van deelgebied A.

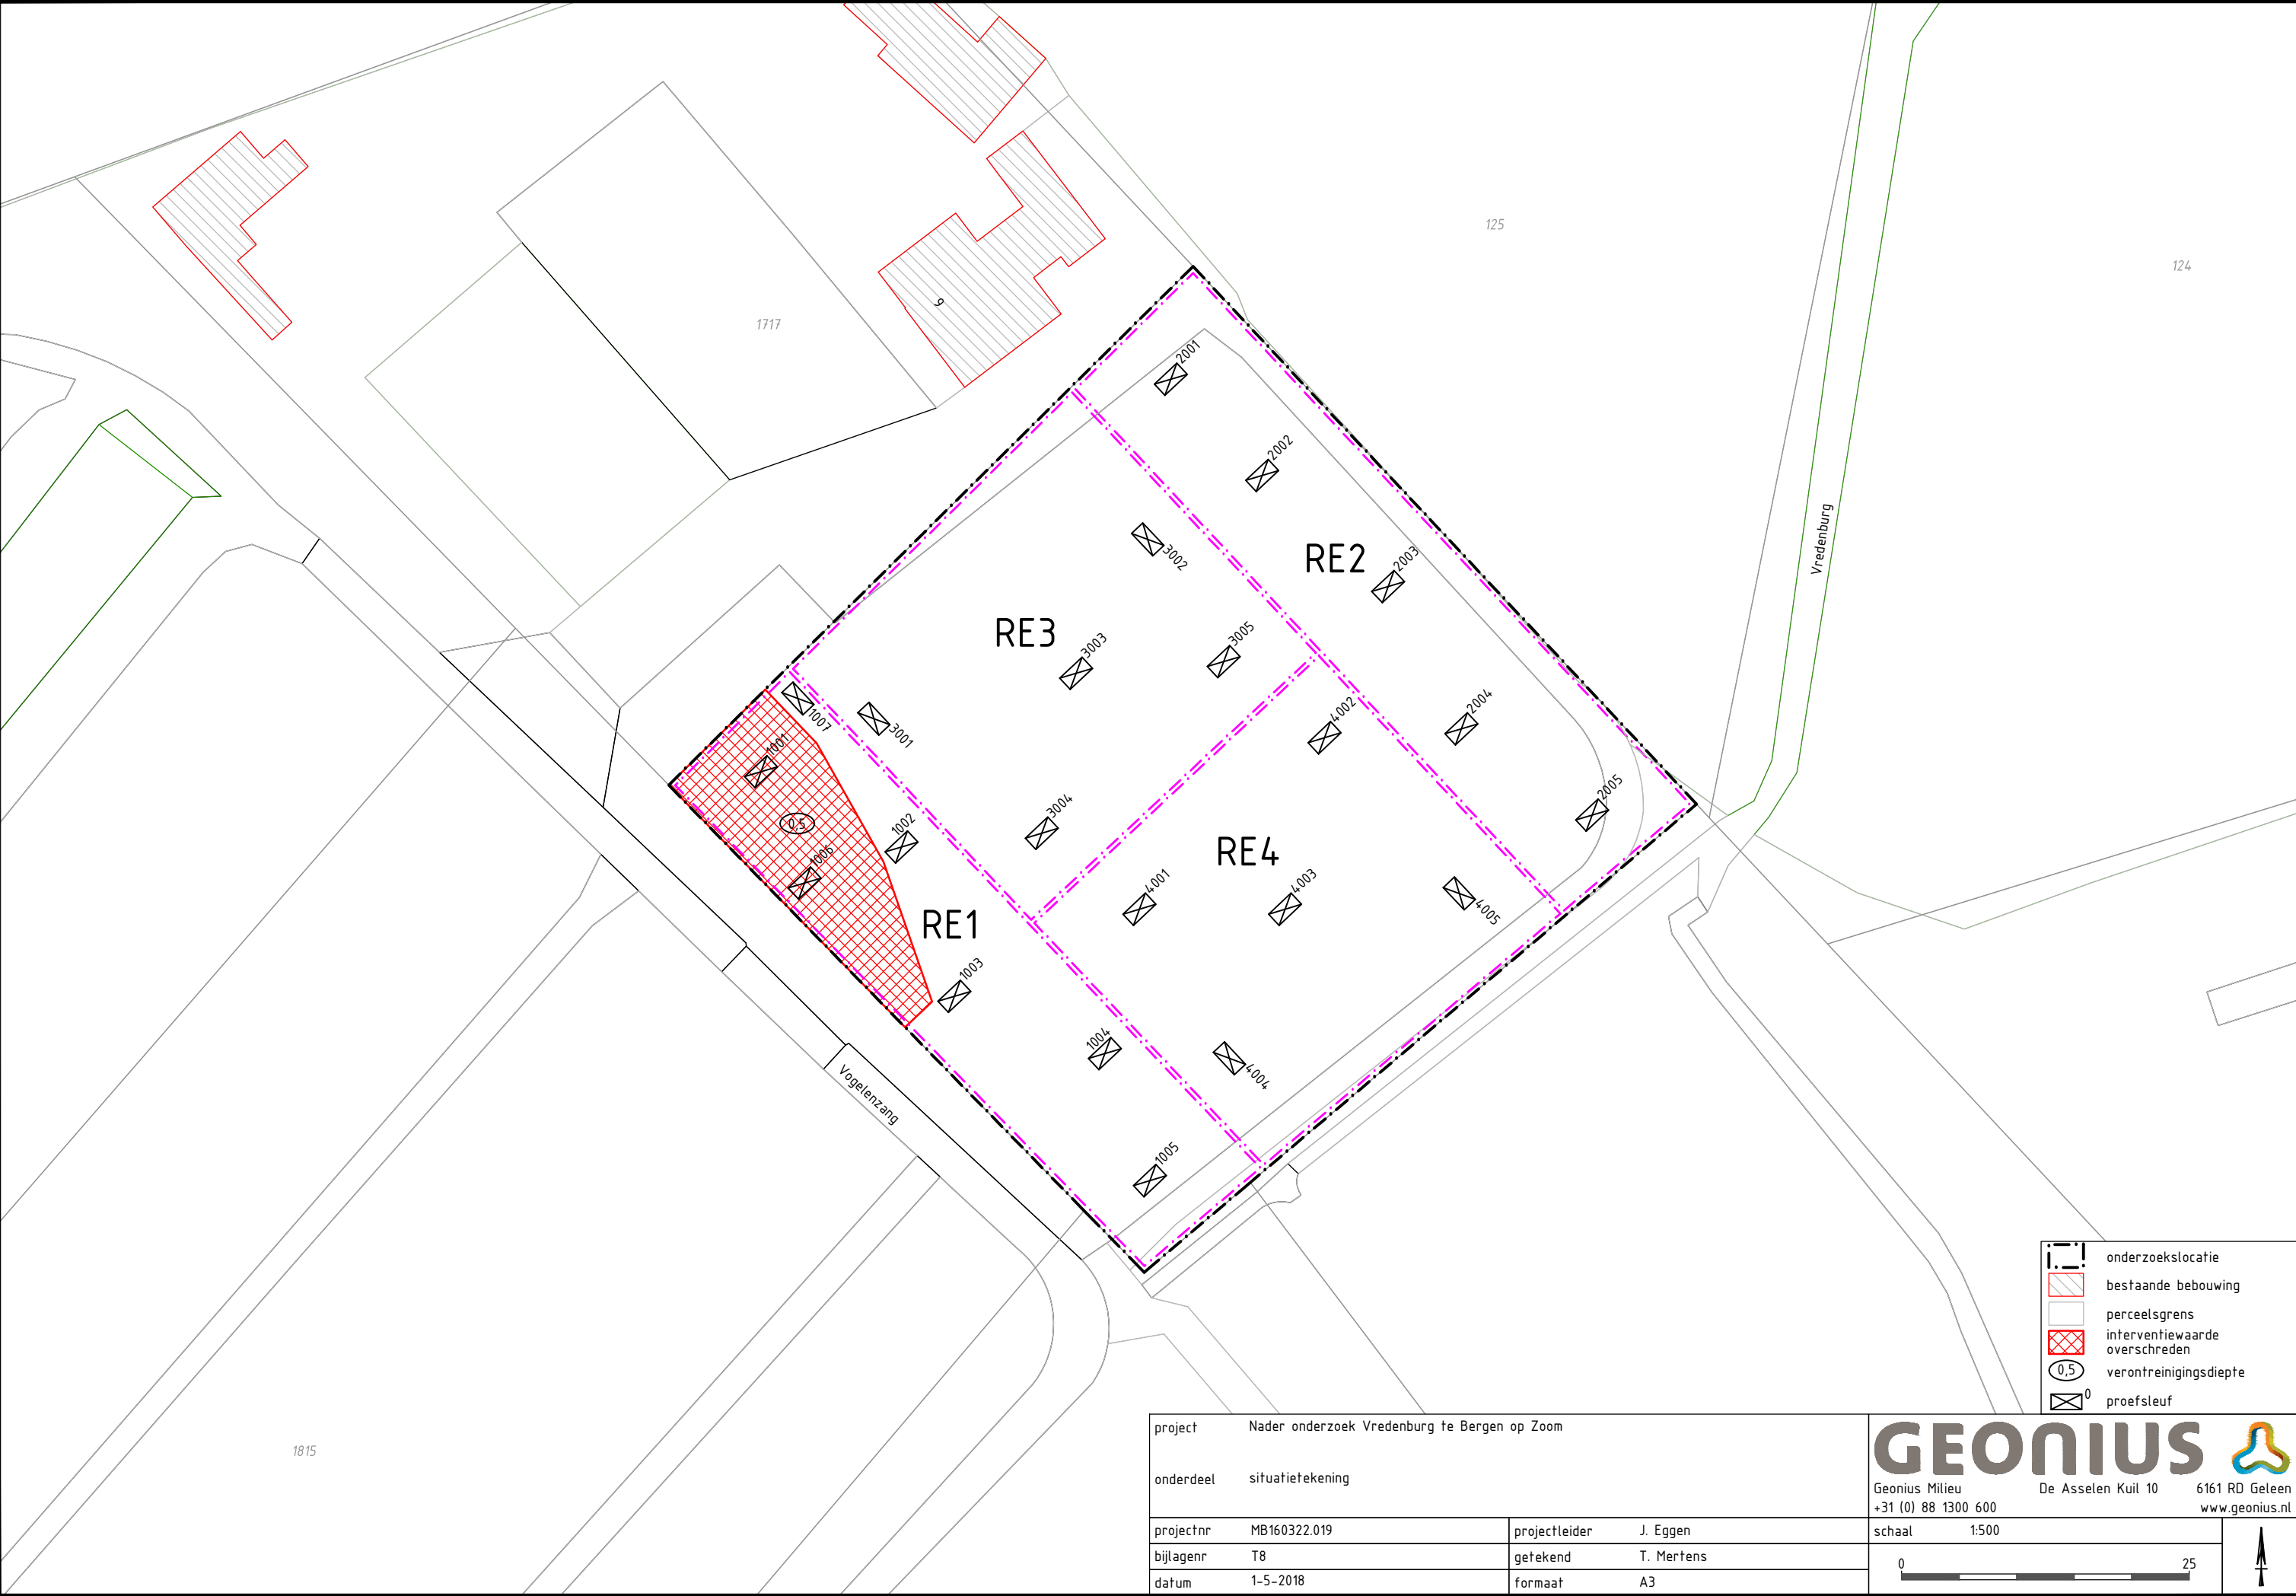
| project | Nader onderzoek Vredenburg te Bergen op Zoom | | | <div><div>GEONIUS</div><div>Geonius Milieu<br/>+31 (0) 88 1300 600</div><div>De Asselen Kuil 10<br/>6161 RD Geleen<br/>www.geonius.nl</div><div></div></div> | | |

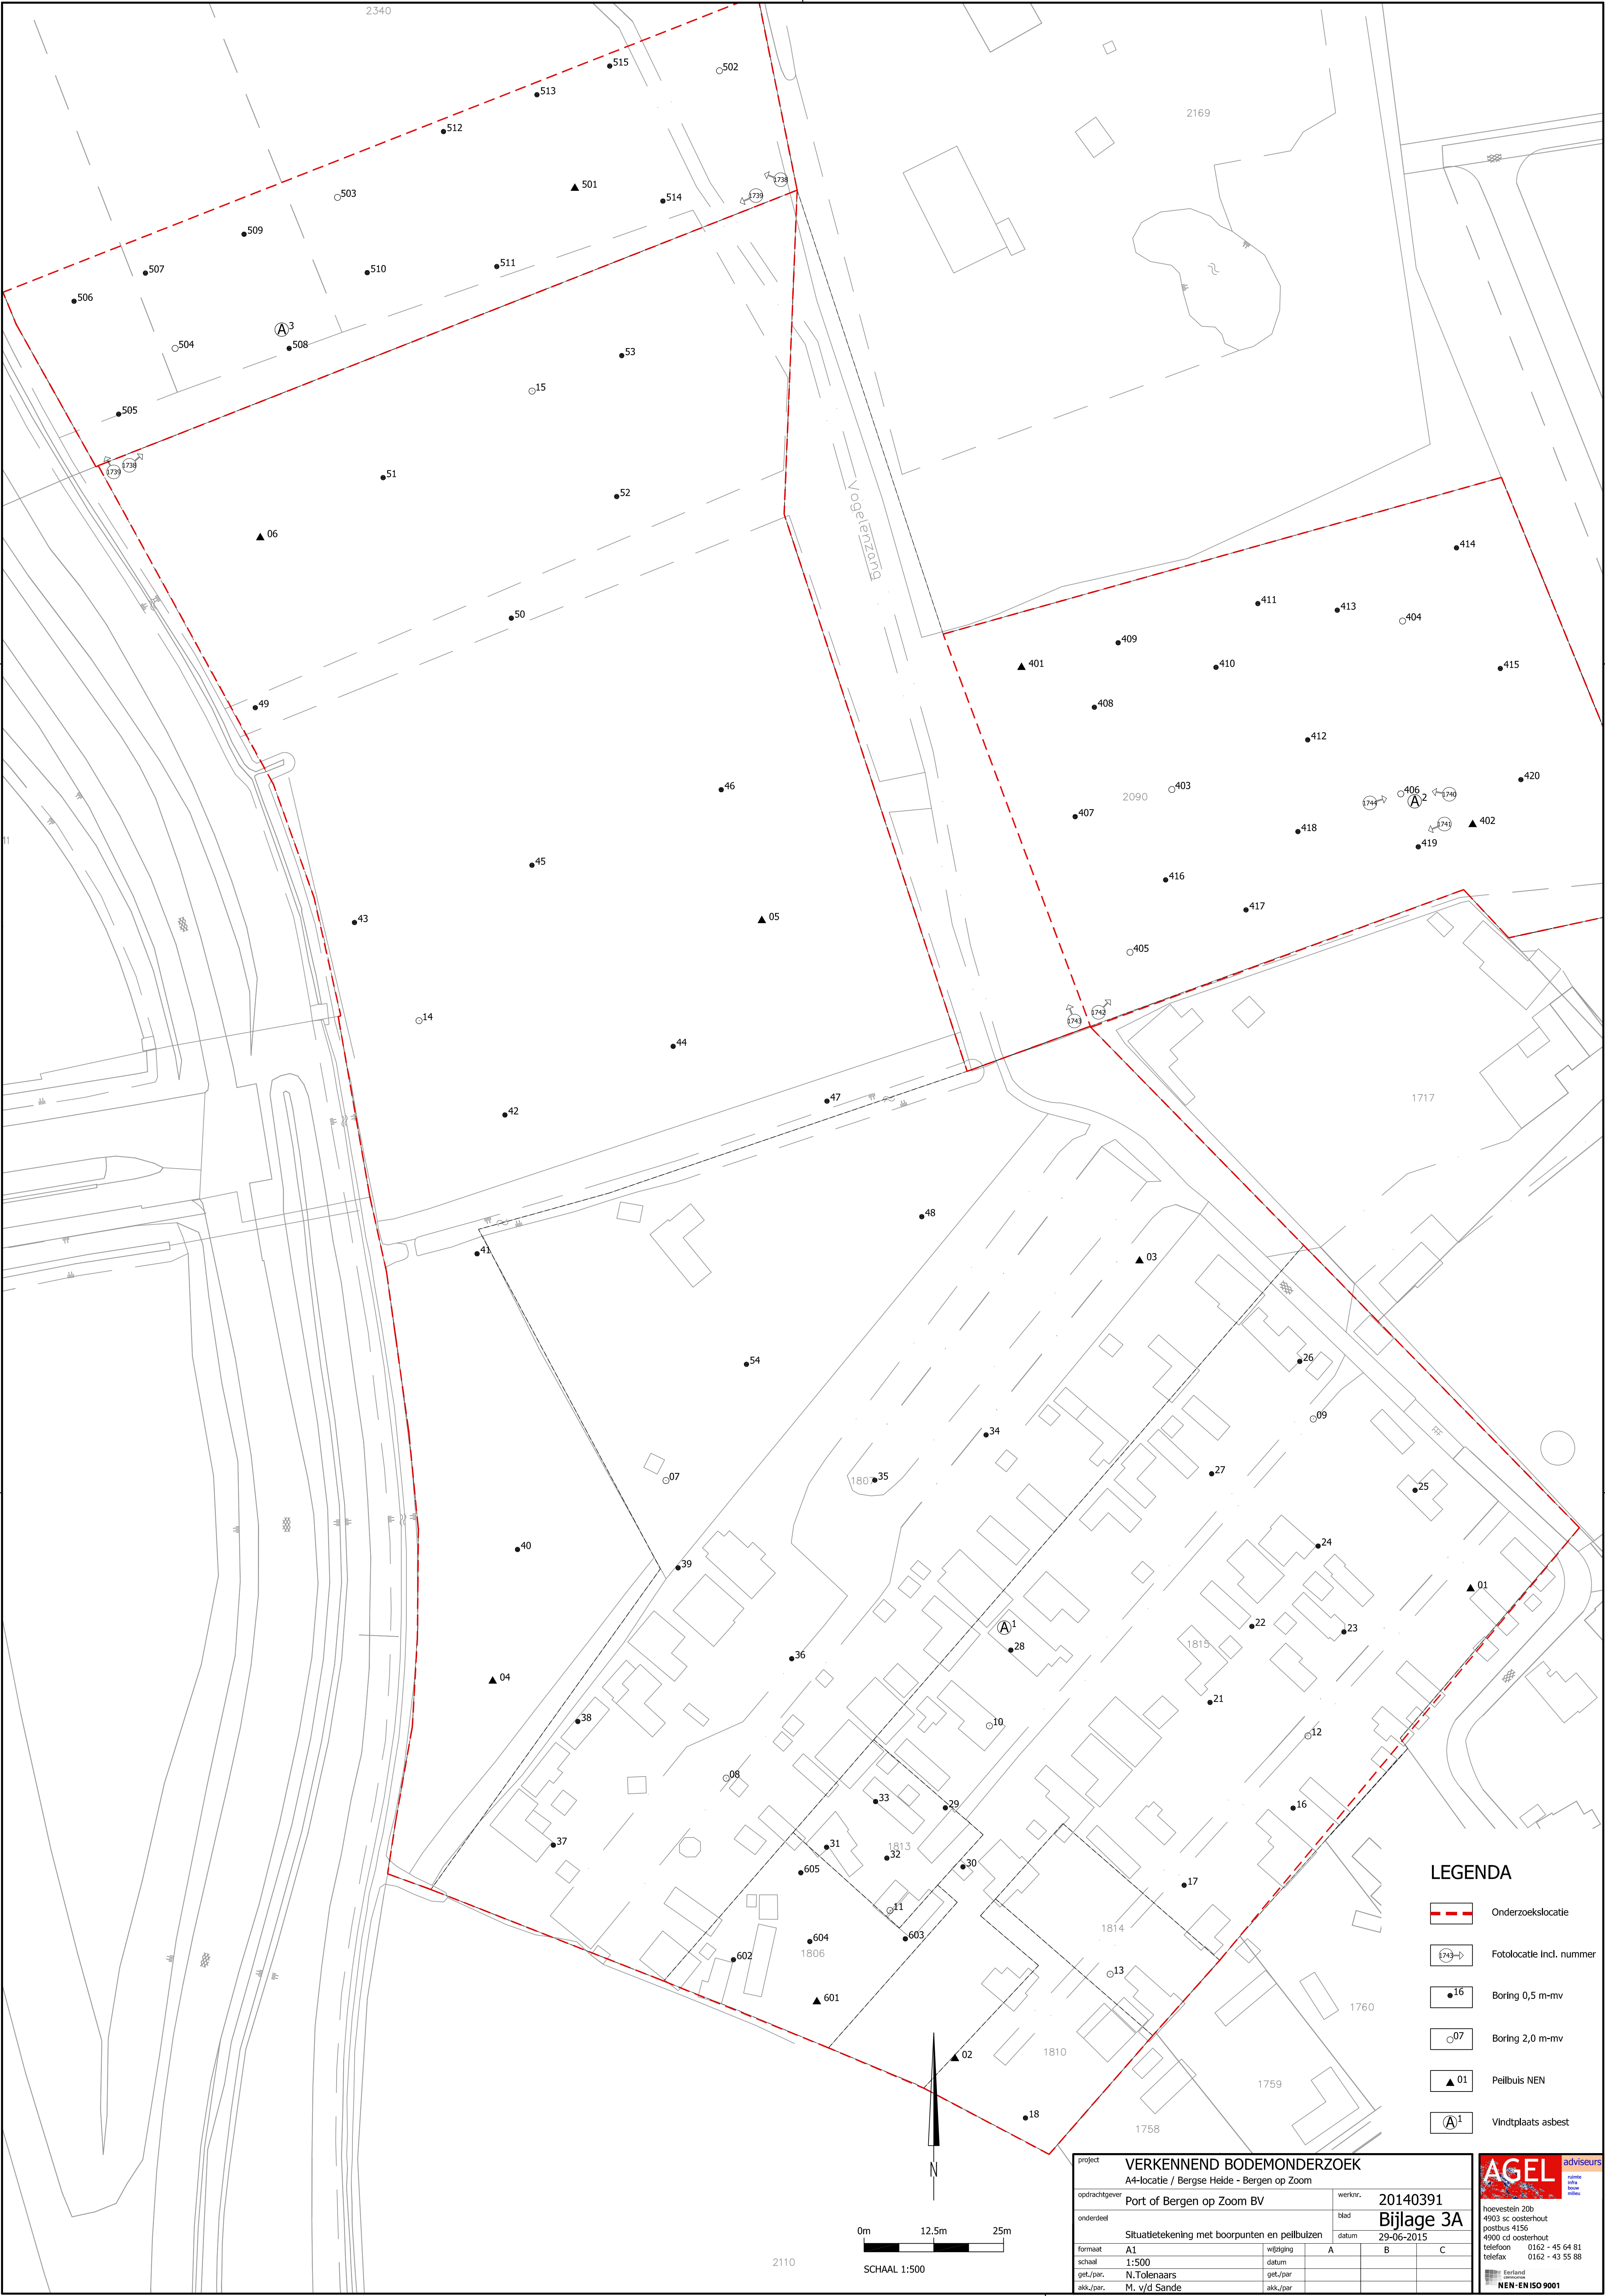
- Onderzoeklocatie
- Fotolocatie incl. nummer
- Boring 0,5 m-mv
- Boring 2,0 m-mv
- Peilbuis NEN
- Vindplaats asbest

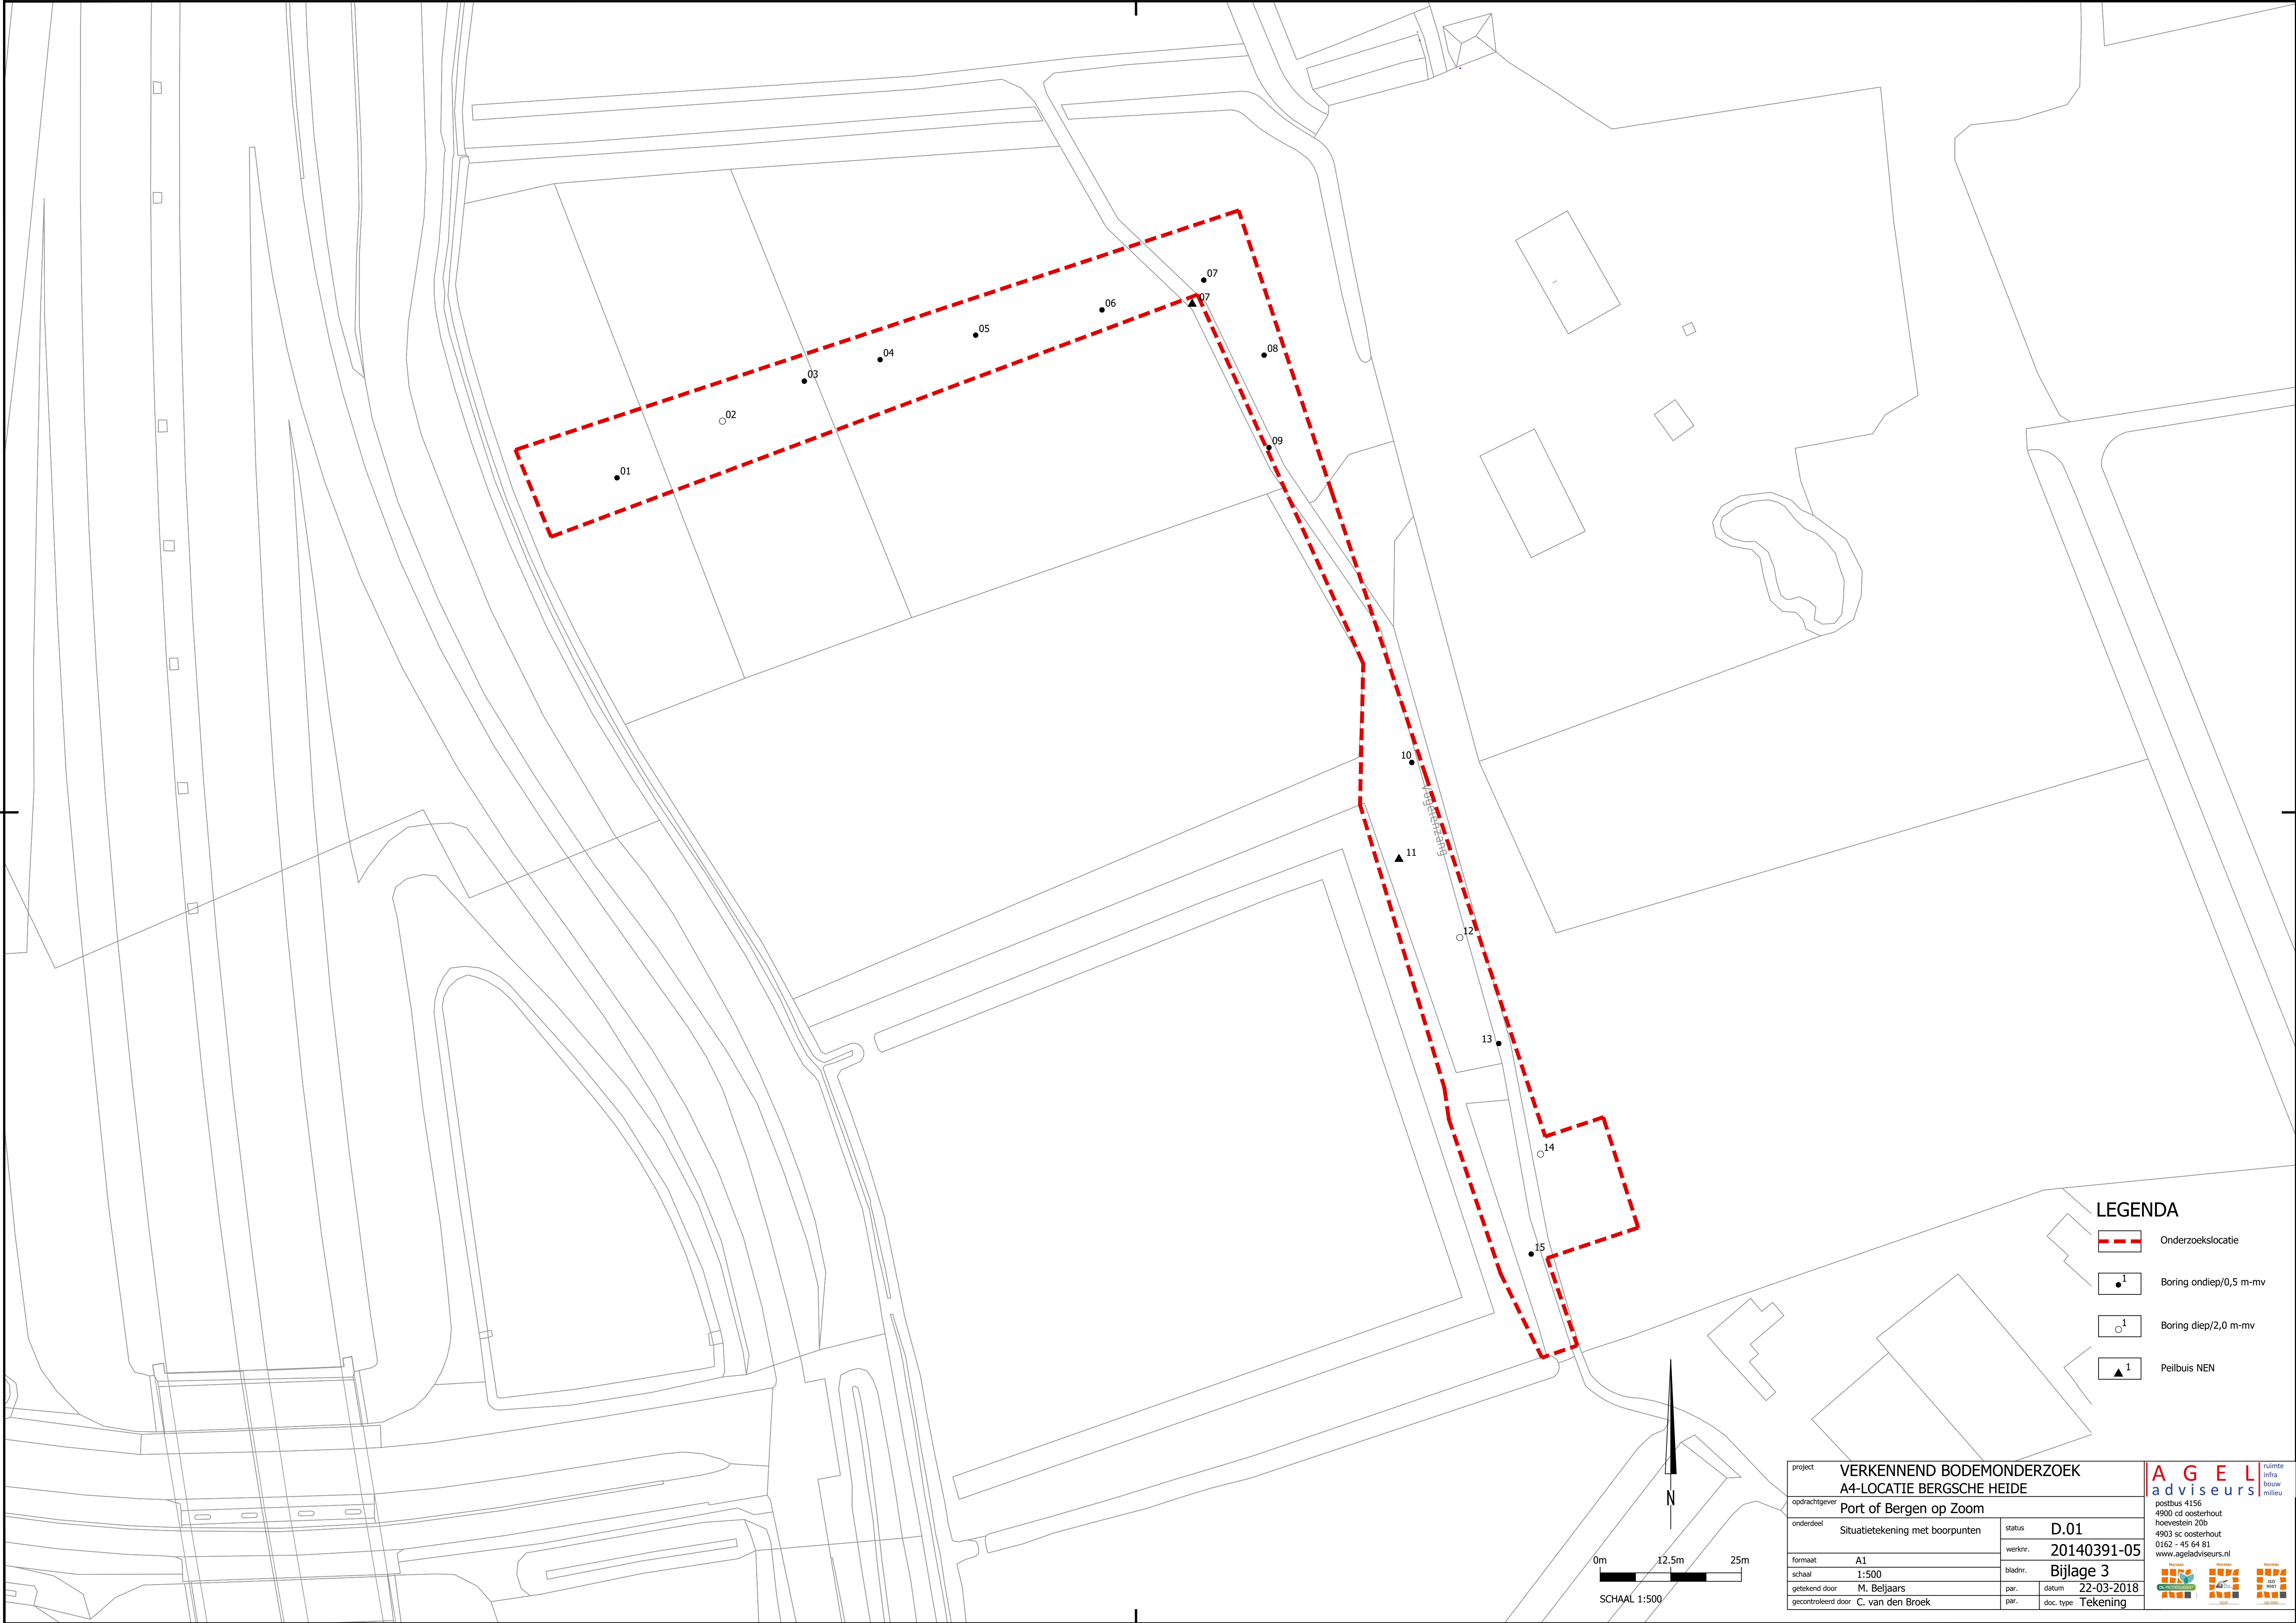
- Onderzoekslocatie
- Boring ondiep/0,5 m-mv
- Boring diep/2,0 m-mv
- Peilbuis NEN

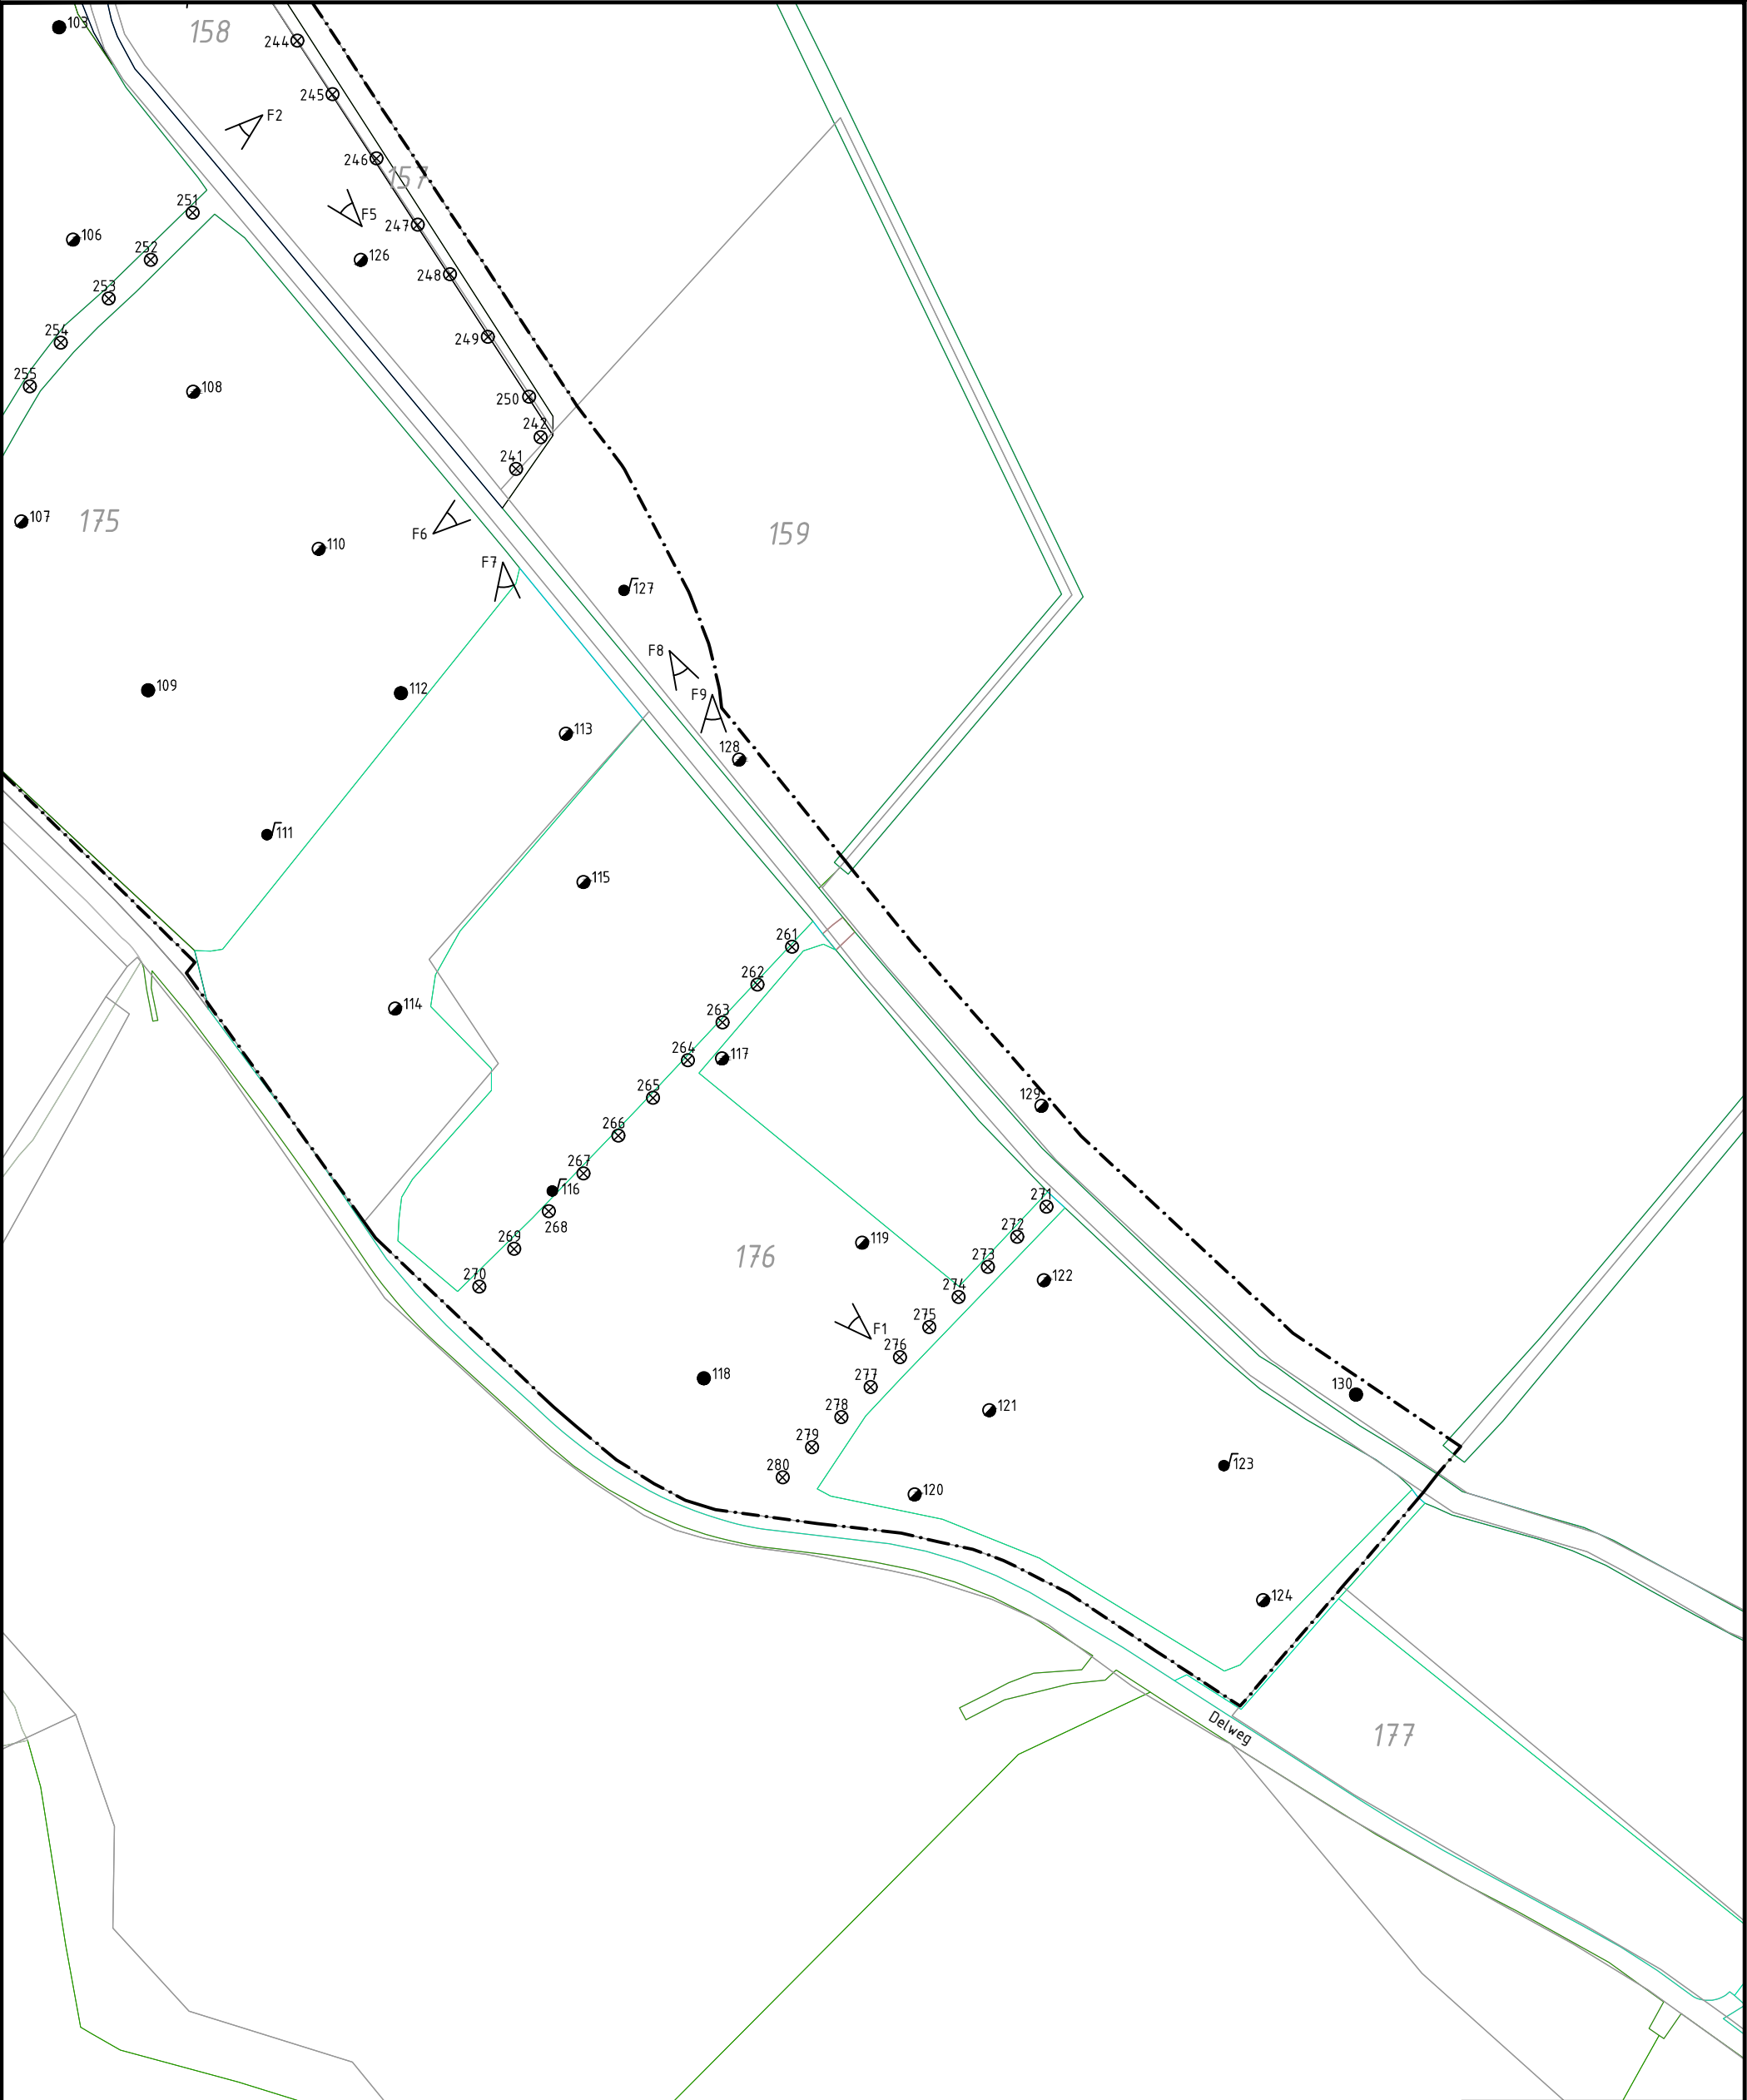
- onderzoekslocatie
- bestaande bebouwing
- perceelsgrens
- boring tot 0,5 m -mv
- boring tot 2,0 m -mv
- boring met peilbuis
- boring in waterbodem

| project | | Verkennd (water)bodemonderozke Moerstraatsebaan te Bergen op Zoom (EVZ) | | <div><div>GEONIUS</div><div>Geenius Milieu<br/>+31 (0) 88 1300 600</div></div> <div><div>De Asselen Kuil 10</div><div>6161 RD Geleen</div><div>www.geenius.nl</div></div> | |

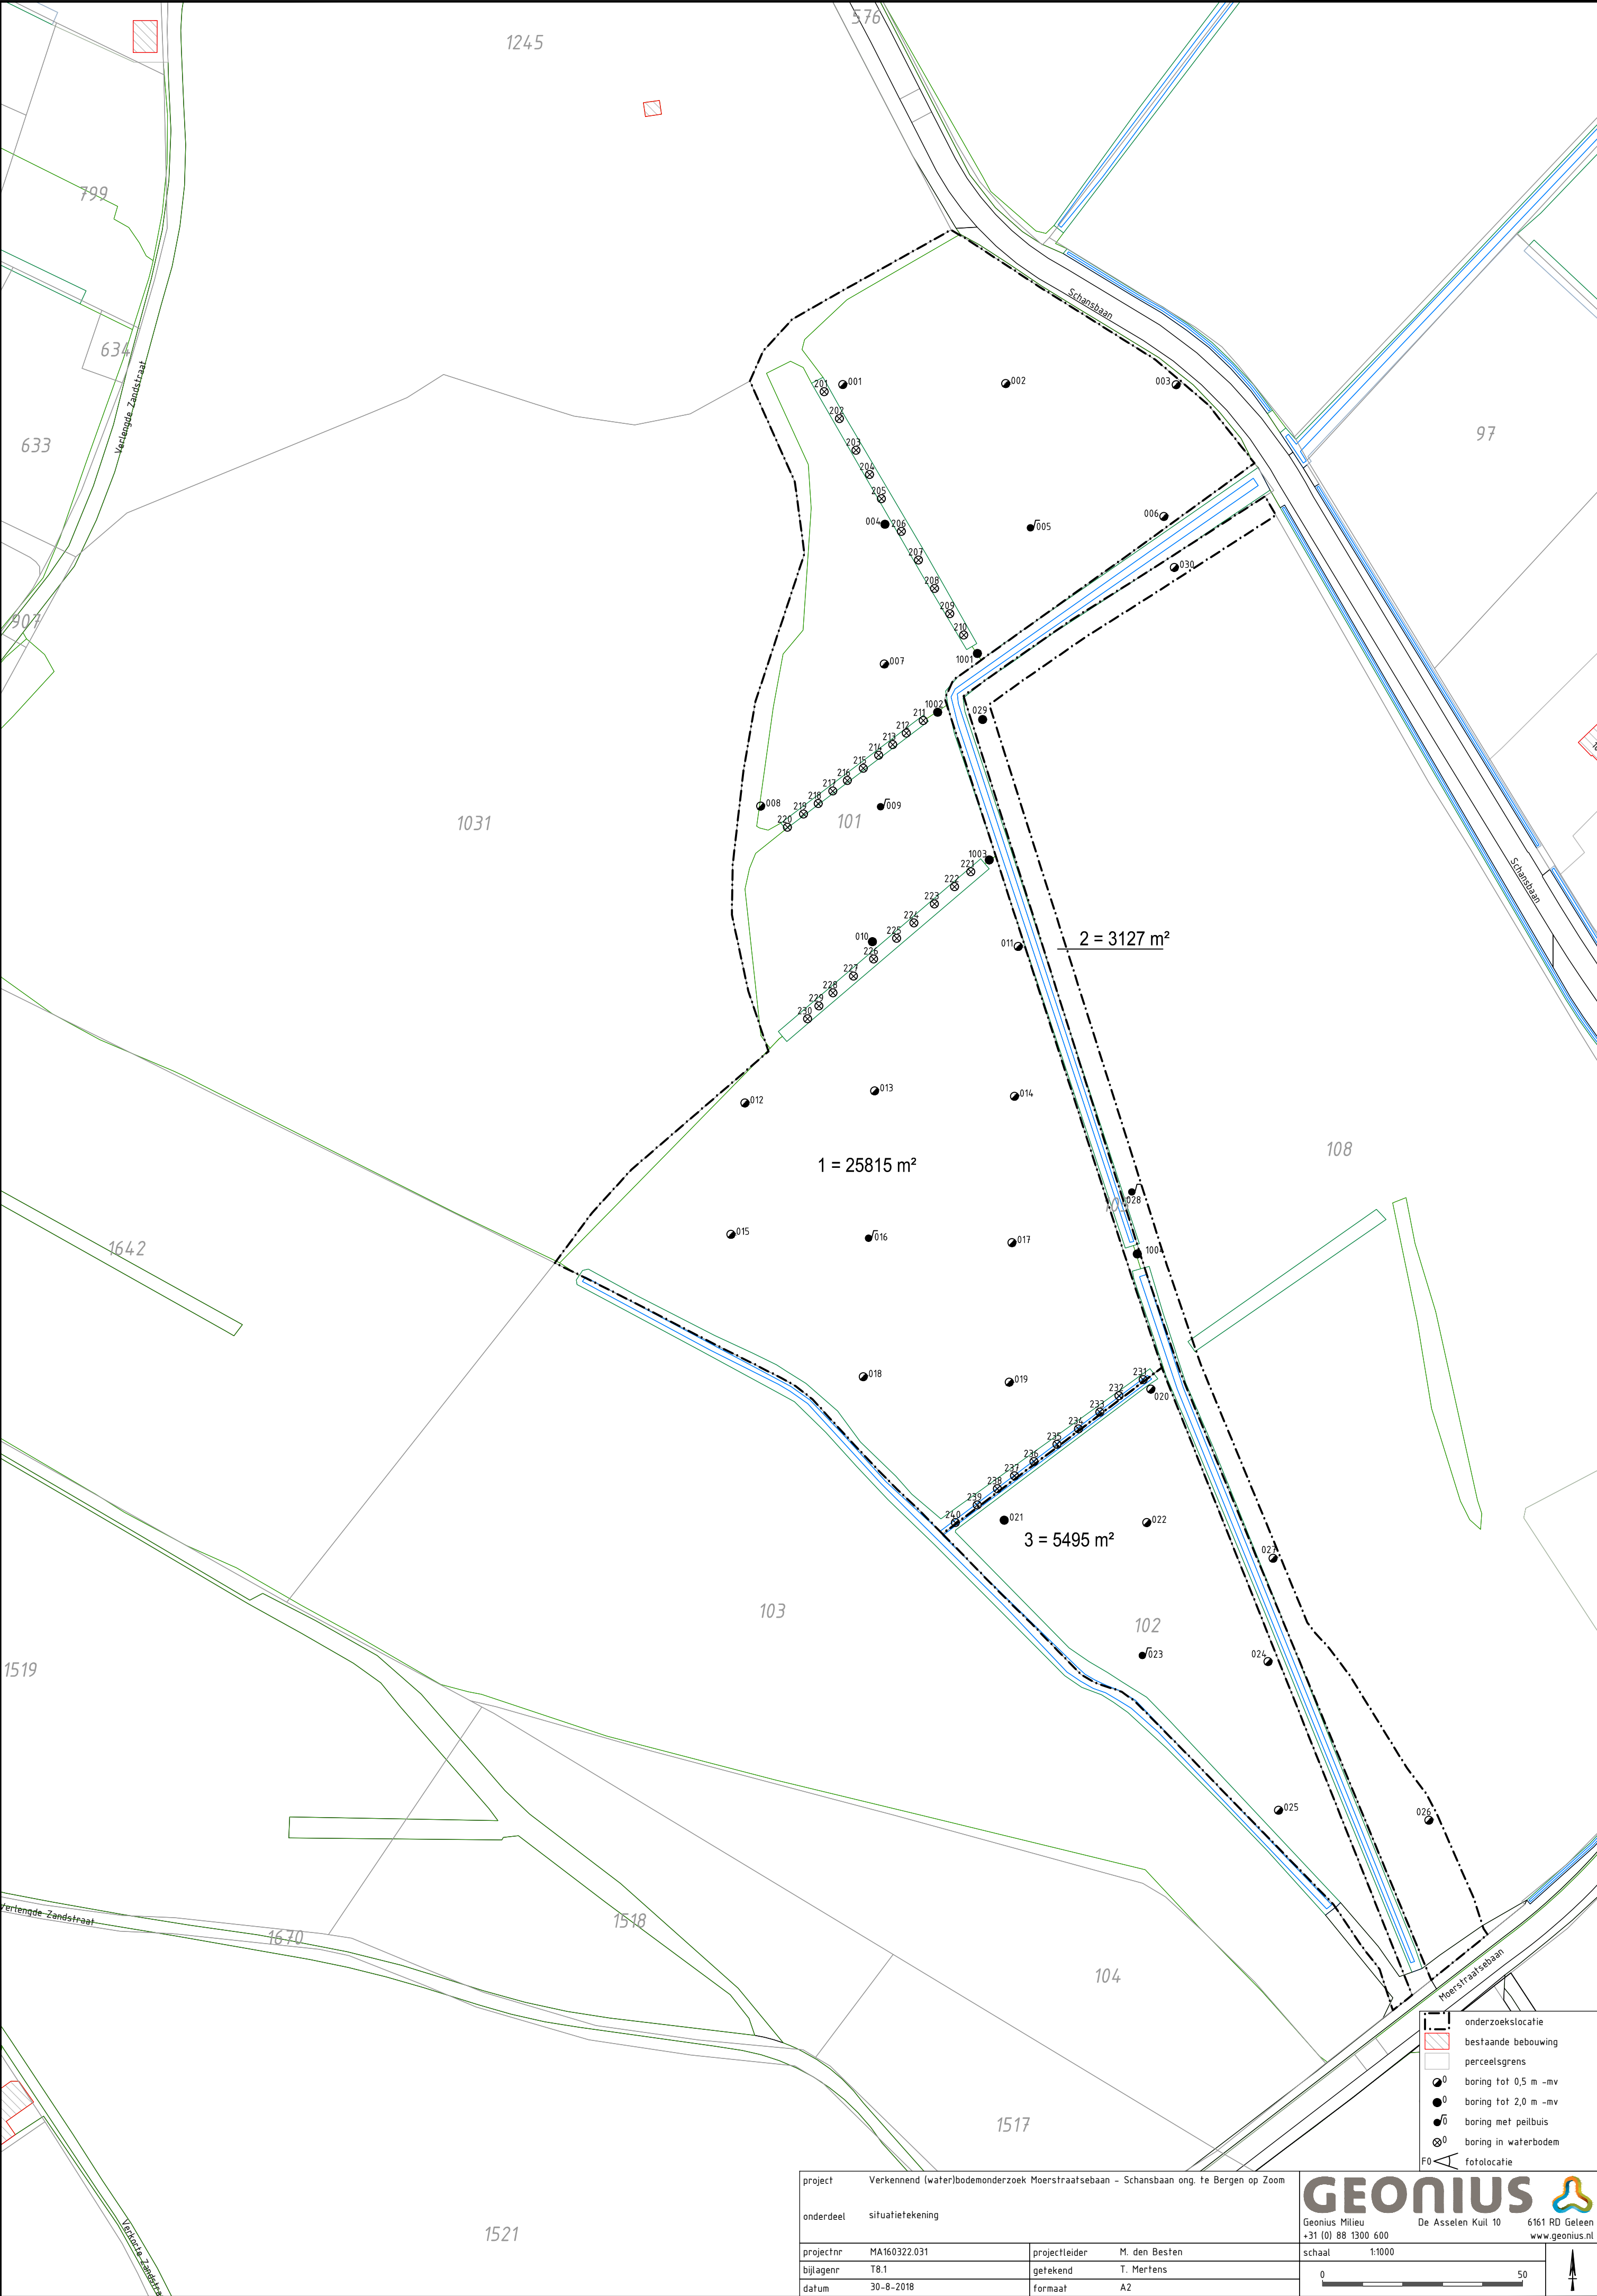
- onderzoeklocatie
- bestaande bebouwing
- perceelsgrens
- boring tot 0,5 m -mv
- boring tot 2,0 m -mv
- boring met peilbuis
- boring in waterbodem
- F0 fotolocatie

| project | Verkennd (water)bodemonderzoek Moerstraatsebaan - Schansbaan ong. te Bergen op Zoom | | |
