# Milieuhygiënisch vooronderzoek

**Hoogspanningsstation Halsteren en inlissing**

**Veld- en bodemonderzoeken Netversterking  
Schouwen-Duiveland**

projectnummer 0476754  
definitief revisie 1.0  
7 april 2023

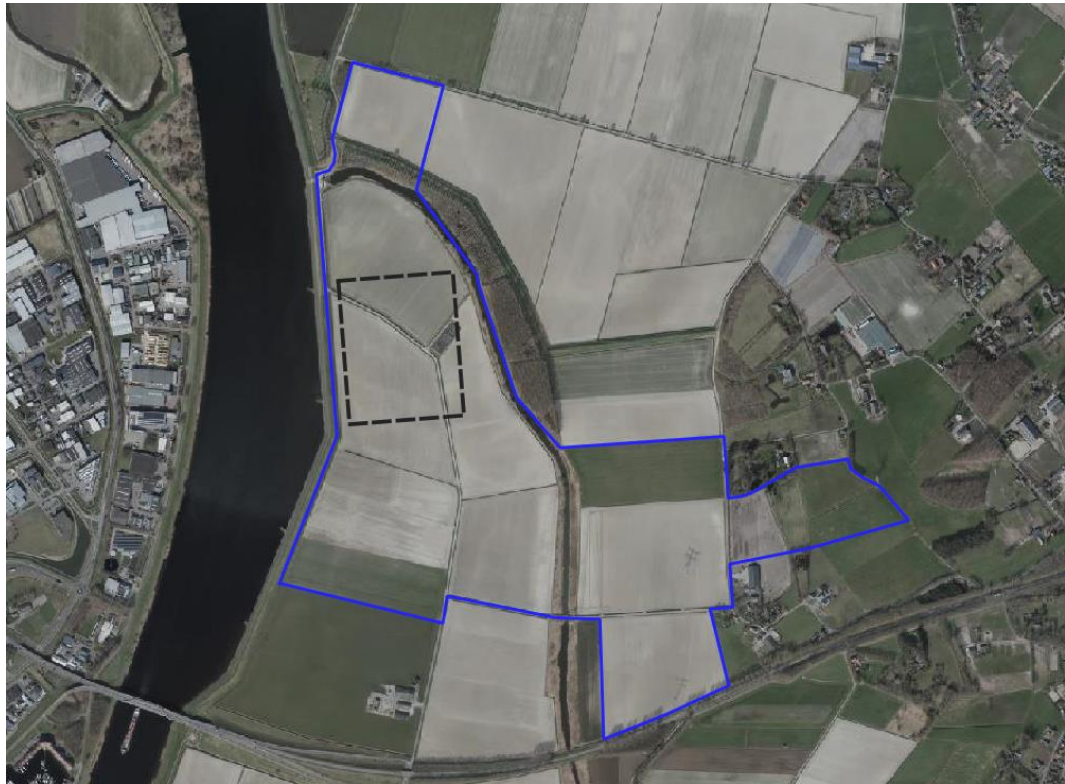
*Figuur 2 Luchtfoto van het onderzoeksgebied (blauwe lijn). Zwart gearceerde lijn: ligging station. Bron: Esri Nederland*

Het onderzoeksgebied voor onderhavig vooronderzoek heeft een totale oppervlakte van circa 1 km<sup>2</sup> en is weergegeven in Figuur 2.

Het onderzoeksgebied is voor een groot deel gelegen in de Auvergnepolder en is in gebruik als agrarisch gebied. In mindere mate bestaat het onderzoeksgebied uit natuur en oppervlaktewater (beheerder: Waterschap Brabantse Delta). Er is geen bebouwing aanwezig. In het onderzoeksgebied ligt een openbare weg (Noorder Kreekweg) voor met name bestemmingsverkeer.

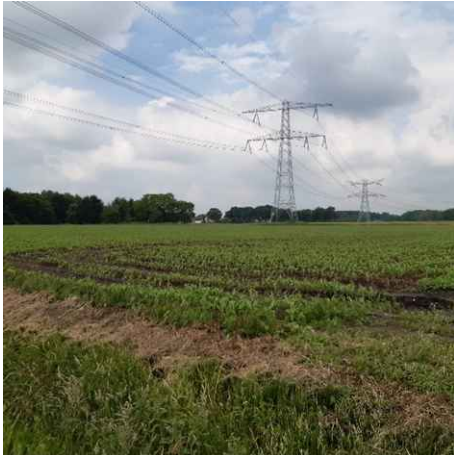
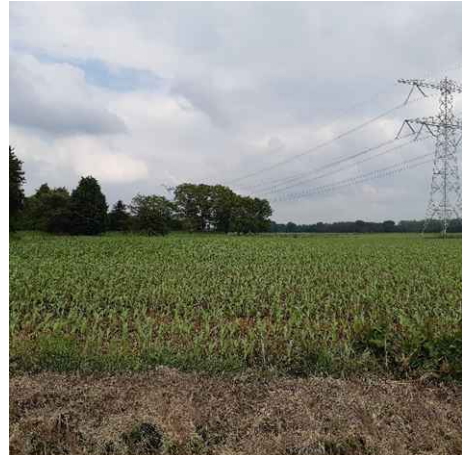
Fotonummer: 1  
Omschrijving: Stortplaats 'Kijkuit'

Uit de verzamelde informatie blijkt dat op het oostelijk gelegen deel van het onderzoeksgebied een voormalige stortplaats met huishoudelijk afval op land staat geregistreerd (stortplaats NB2250001, "Kijkuit", zie nr. 3 op tekening in bijlage 5). Beschikbare informatie omtrent deze stortplaats staat beschreven in paragraaf 3.2, tabel 3.1.

Voor een stortplaats gelden gebruiksbeperkingen. In de Provinciale Milieuverordening van de Provincie Noord-Brabant is opgenomen dat voor nieuwe handelingen op en in voormalige stortplaatsen een ontheffing aangevraagd dient te worden. Indien op deze locatie (her)ontwikkelingen gepland zijn, dient door eigenaar/ initiatiefnemer een hergebruiksplan opgesteld te worden en ingediend te worden bij de provincie Noord-Brabant ten behoeve van de ontheffingsaanvraag. Zonder goedgekeurd hergebruiksplan is het verboden werkzaamheden op of in de stortplaats uit te voeren die de nazorg kunnen belemmeren.

In het kader van de Wet bodembescherming is het verboden om zonder instemming van het bevoegde gezag (provincie of gemeente) verontreinigde grond of grondwater te verplaatsen (onttrekken) of te verwijderen. In aanvulling op bovenstaande algemene verboden wordt geadviseerd om geen grondwater te onttrekken ter plaatse, of in de directe nabijheid, van de stortplaats.

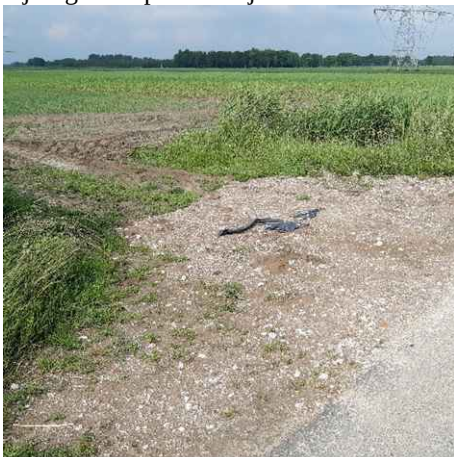
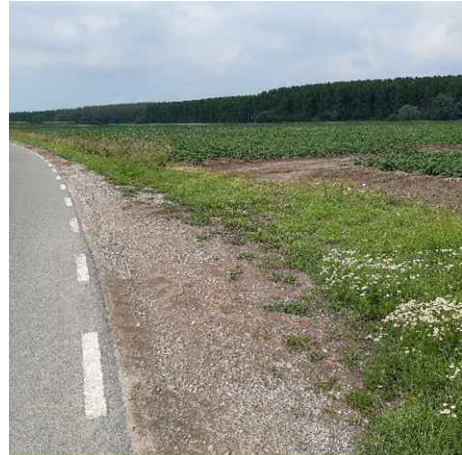
Fotonummer: 3  
Omschrijving: Dammetje

Verder zijn er, grenzend aan de rijbaan, diverse dammetjes/inritjes aanwezig in de richting van landbouwpercelen. Dergelijke dammetjes kunnen verdacht zijn op bodemvreemde (asbestverdachte) bijmengingen. Er zijn geen onverharde (puin)paden aanwezig.

In juni 2022 is door de heer T.J. Bastiaansen van Antea Group terreinverkenning uitgevoerd. Hieruit blijkt dat er enkele dammetjes/inritjes naar de agrarische percelen zijn aangetroffen met op het maaiveld puinbijmengingen (zie tekening in bijlage 5 en foto's in bijlage 6).

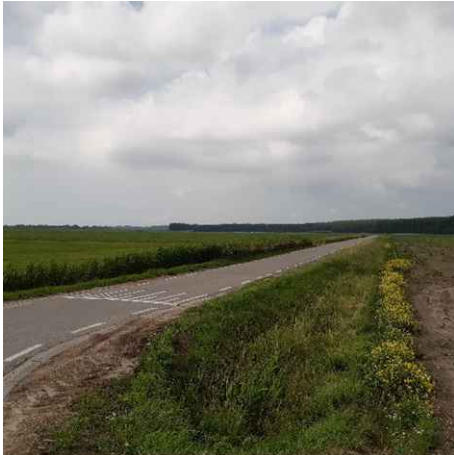
Fotonummer: 7  
Omschrijving: Noorder Kreekweg

Uit de terreinverkenning blijkt dat binnen het onderzoeksgebied een geasfalteerde rijbaan (Noorder Kreekweg) aanwezig is. Uitgangspunt is dat de weg is aangebracht voor 1995. Het is niet bekend of er een (puin)funderingslaag onder de verharding aanwezig is. Dergelijke locaties kunnen verdacht zijn op aanwezigheid van asbest.

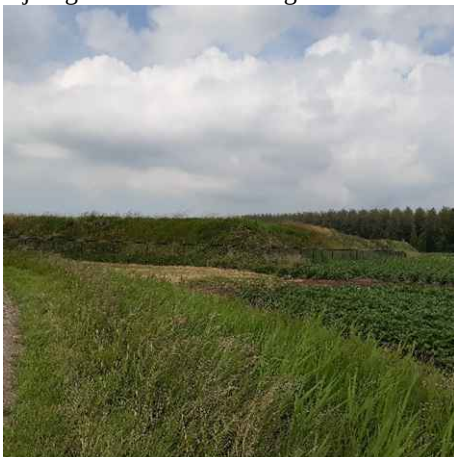
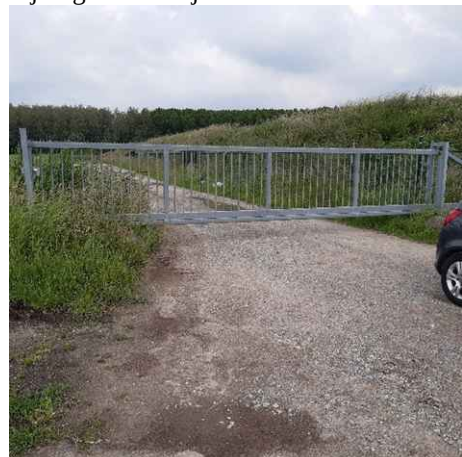
Fotonummer: 9  
Omschrijving: Bassin

Daarnaast is er een door grondwallen omgeven bassin/opslag aanwezig. Dit bassin komt niet voor in de archieven. Het is op moment van schrijven niet geheel duidelijk waar dit bassin voor dient en wie de eigenaar ervan is. Voor de locatie van het bassin zie de tekening in bijlage 5 (paars gekleurd op tekening) en foto's in bijlage 6.

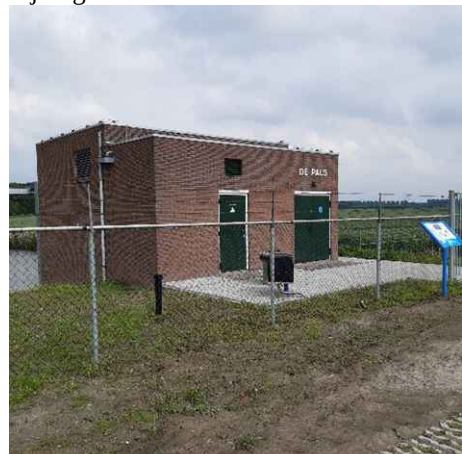
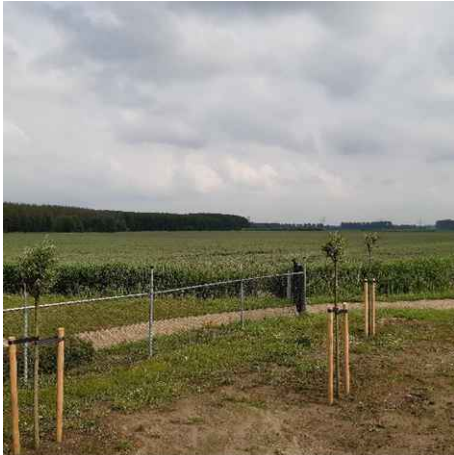
Fotonummer: 12  
Omschrijving: Gemaal De Pals

| Nr | Locatiennaam | Locatiecode (NB-code) | Bodemonderzoek samenvatting | Conclusie |
|---|---|---|---|---|
| | | | <u>Evaluatieverslag BUS Noorder Kreekweg (gemaal De Pals), kenmerk 079, d.d. 09-12-2021, Bottomline</u><br>Betreft een BUS-evaluatieverslag voor de sanering van de met asbest verontreinigde grond en het depot, welke conform de BUS-melding is uitgevoerd. Beschikking afgegeven op d.d. 18-01-2022 (OMWB 2021-057841) | |
