## RAPPORTAGE

verkennend bodemonderzoek

Iep - spoorweglaan,

Best

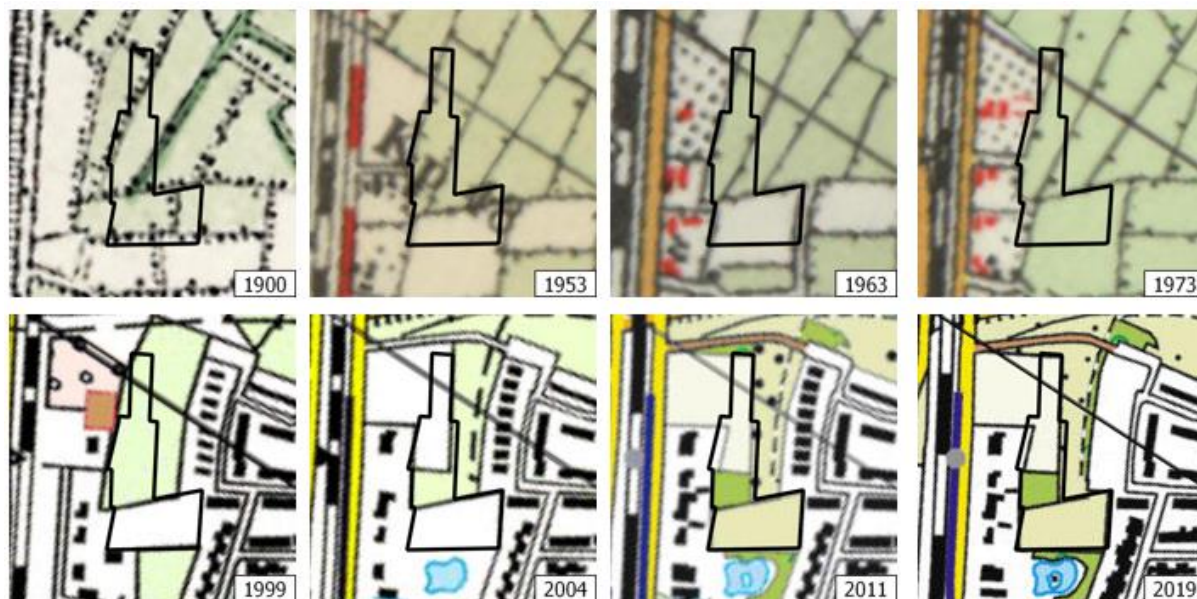
Figuur 3.1 Historisch kaartmateriaal

Uit historisch kaartmateriaal (zie figuur 3.1) uit de periode 1900 - 2019 blijkt, dat de onderzoekslocatie voor zover bekend altijd in gebruik is geweest als weiland met een agrarische bestemming. Momenteel is de onderzoekslocatie in gebruik als weiland voor geiten en bestaat een deel van de locatie uit bosschage.

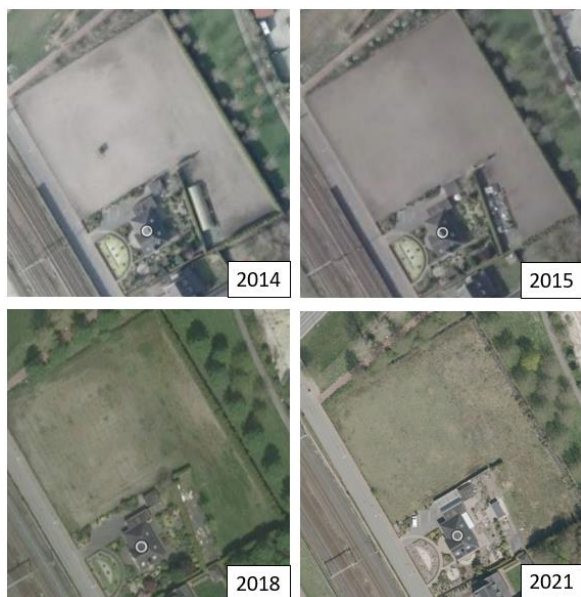
Figuur 3.2 Luchtfoto's onderzoekslocatie 2014-2021

Op de luchtfoto's van figuur 3.2 is te zien dat tot 2014 in het noordelijke deel van de onderzoekslocatie iets van bebouwing heeft gestaan. In 2015 lijkt dit afgebroken te zijn en tot 2019 lijken er nog onderdelen te liggen. Van 2019 tot en met 2020 ligt er niks anders dan weiland. In 2021 lijkt er een klein deel van de tuin van spoorweglaan 15a aangebouwd te zijn naast het oorspronkelijke bouwwerk.

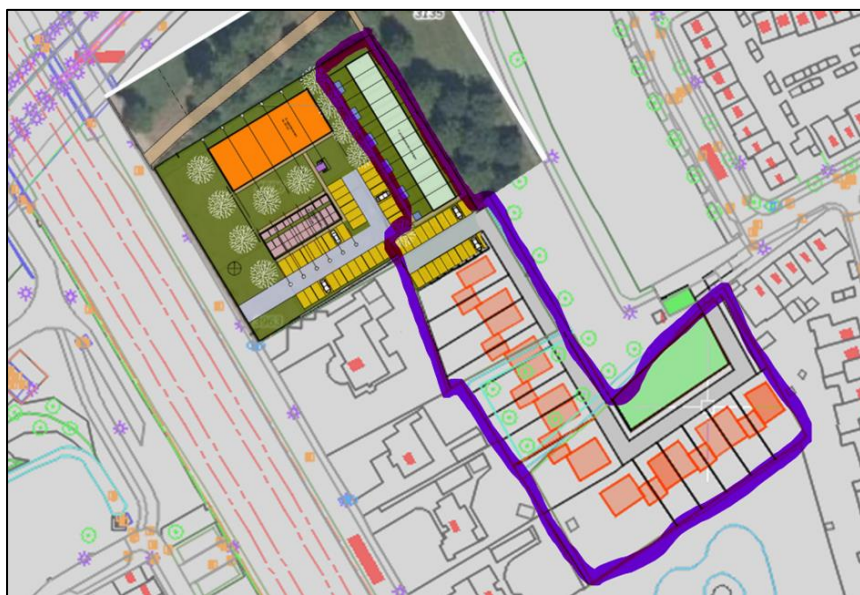
Figuur 3.3 Locatieschets toekomstige situatie

De initiatiefnemer is voornemens binnen het plangebied woningen te realiseren.

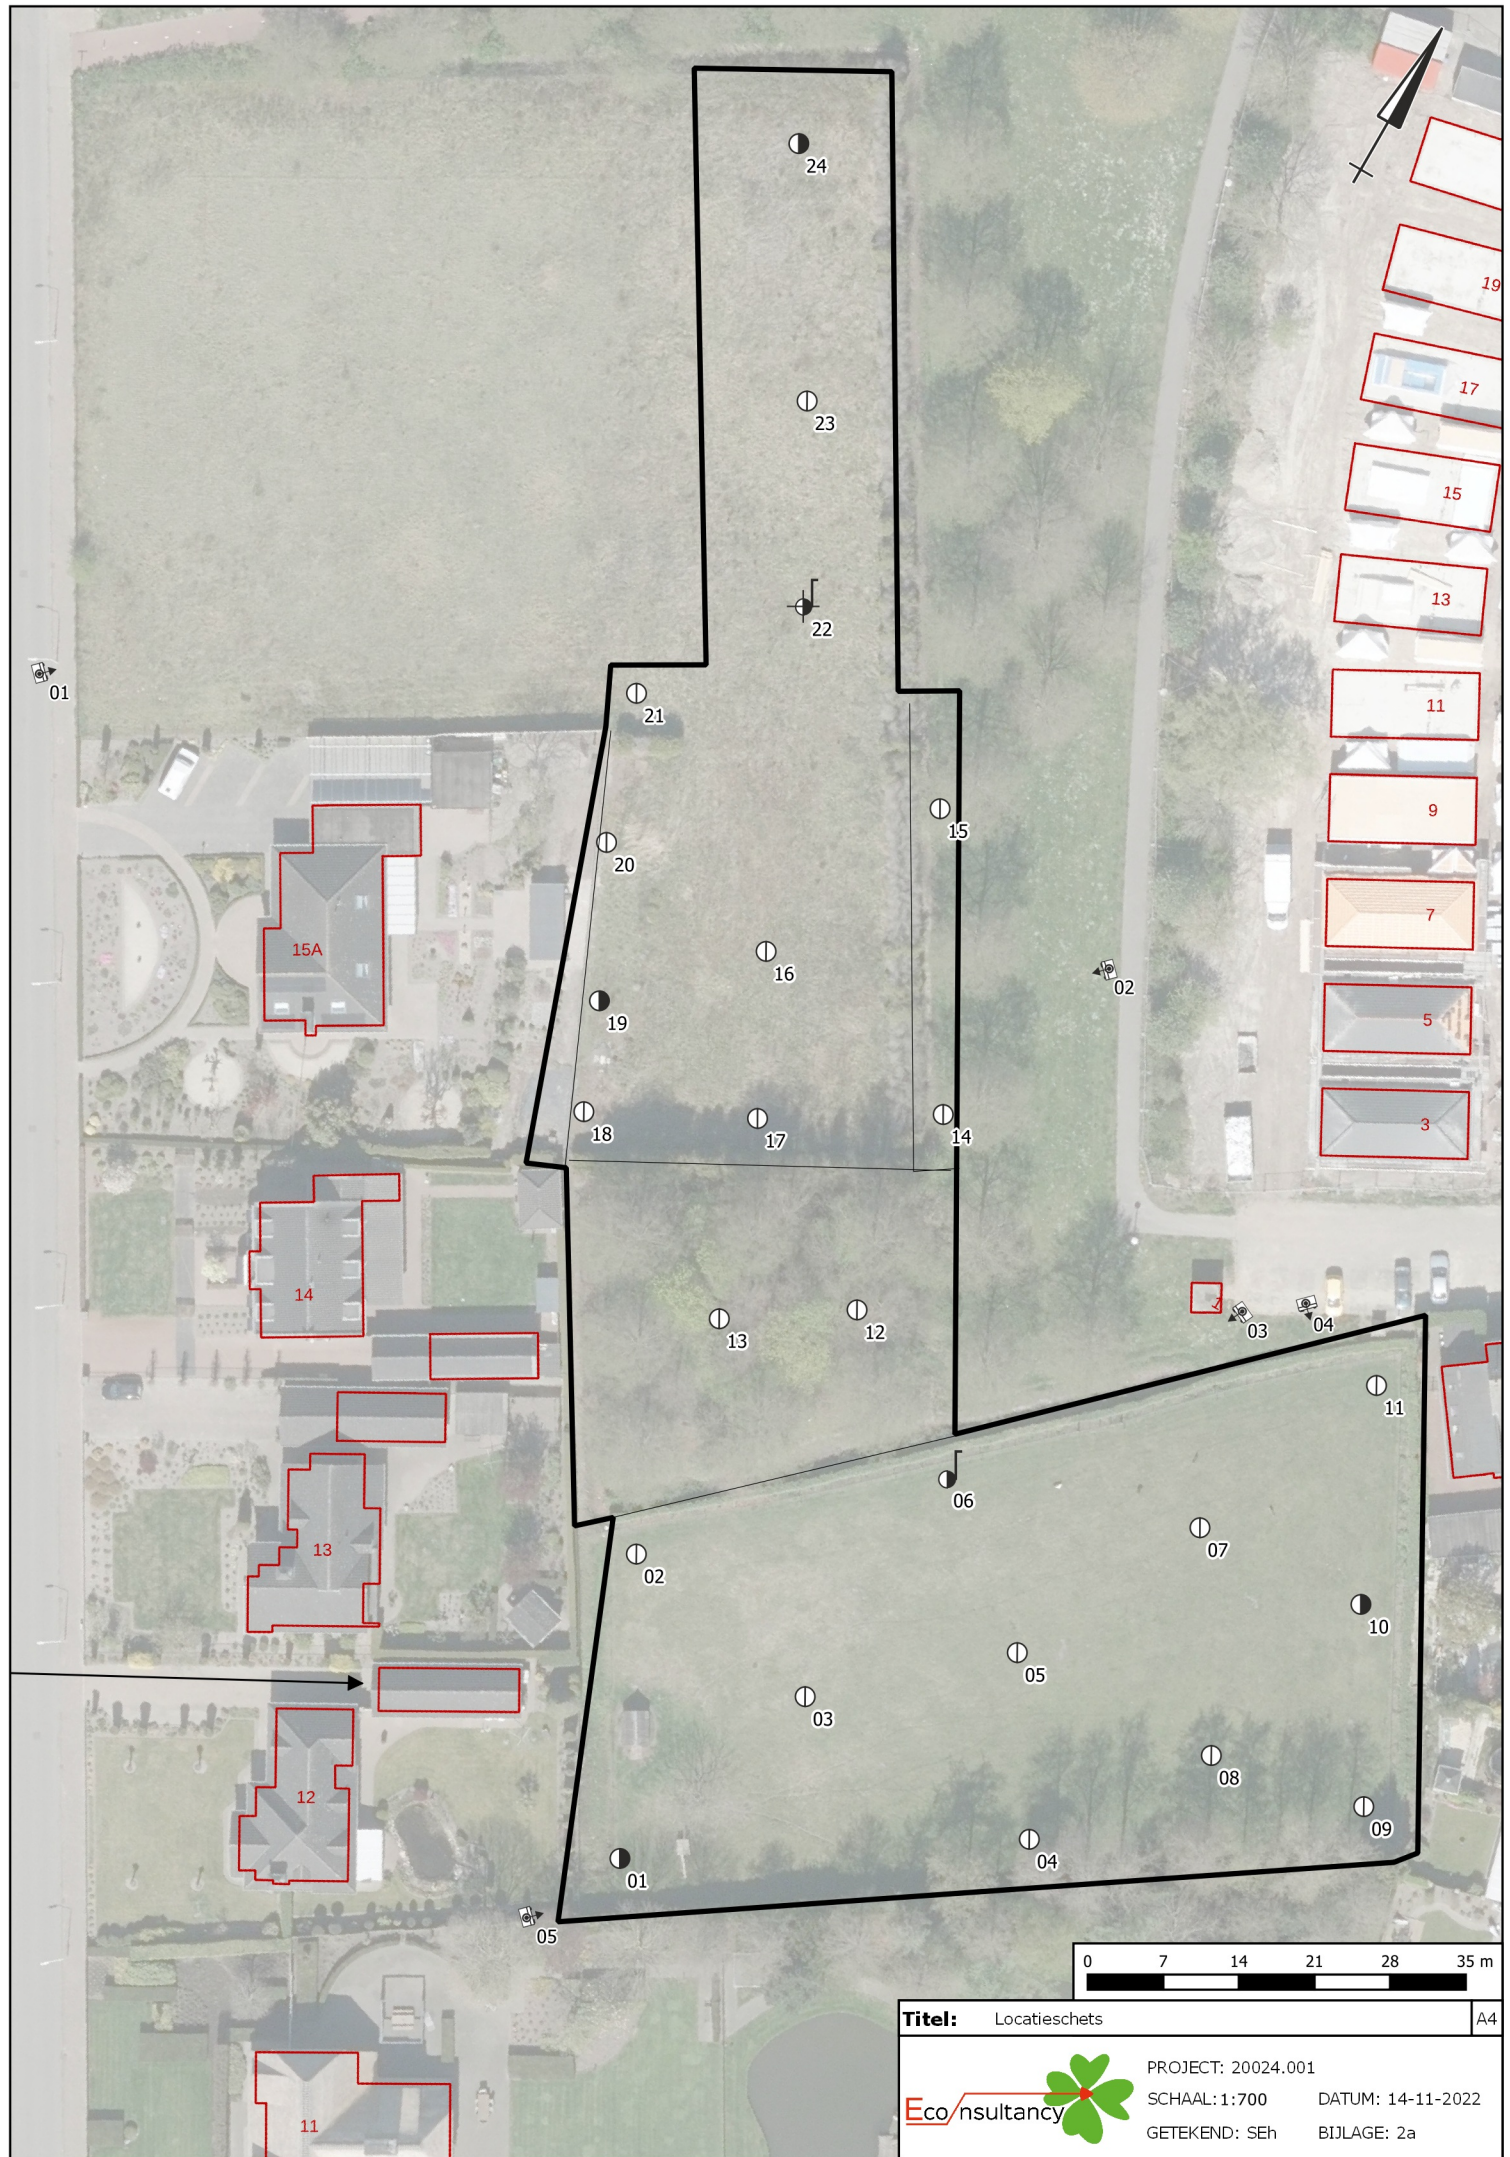
In bijlage 2a is de huidige situatie op een locatieschets weergegeven. Bijlage 2b bevat enkele foto's van de onderzoekslocatie.
