## **HISTORISCH ONDERZOEK**

conform de NEN-5725:2009  
voor de locatie

## **BROEKDIJK 15 TE BEST**

Rapport: Historisch onderzoek Broekdijk 15 te Best

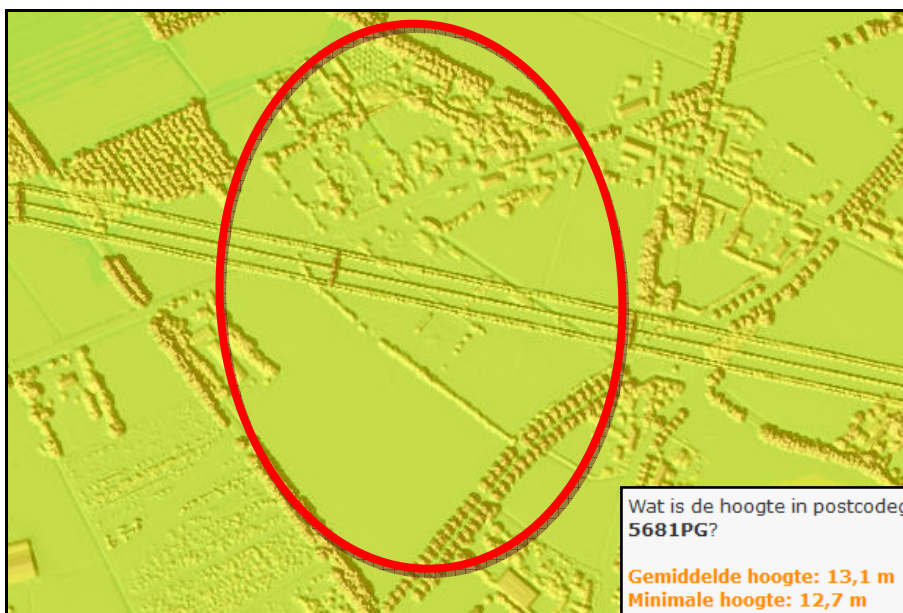
Figuur 3

De maaiveldhoogte ter plaatse bedraagt 23,8 m + NAP.

Hoogtekaart

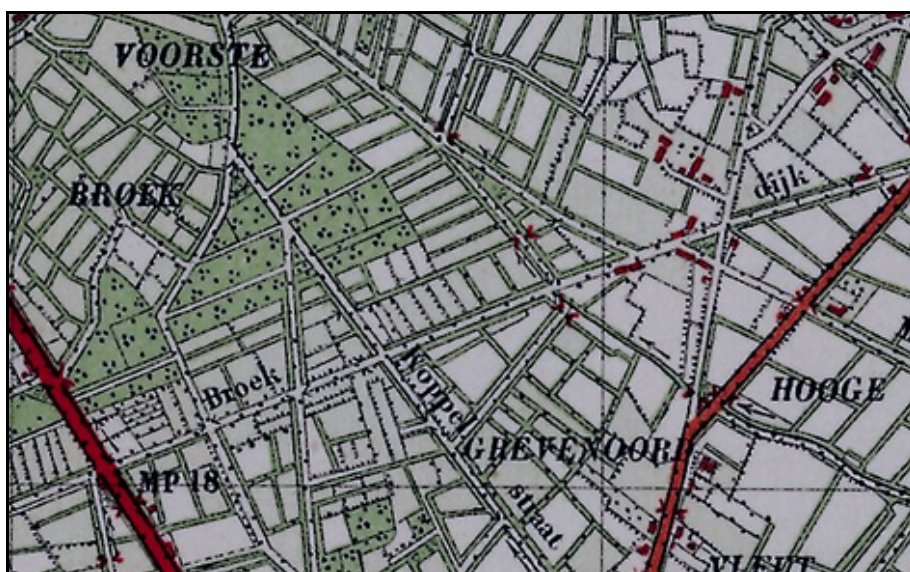
Figuur 5  
Historie

In 1928 waren er nog geen activiteiten zichtbaar anders dan dat de percelen als weiland, akkerland of bosgrond in gebruik waren. In 1953 wordt op de kaart de bebouwing aan Broekdijk 15 zichtbaar.

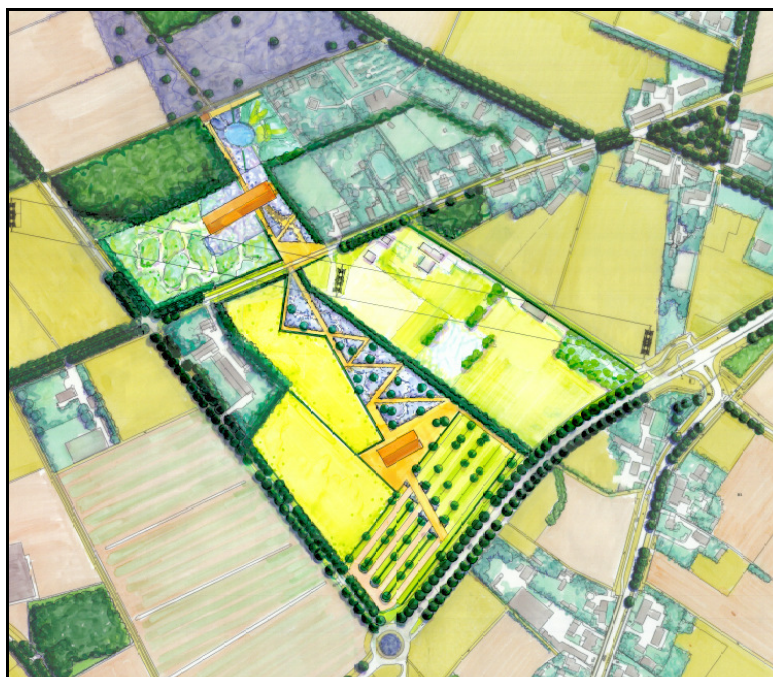
Figuur 6

De initiatiefnemer is voornemens om de functie van recreatie uit te breiden. De uitbreiding voorziet in een verplaatsing van de parkeergelegenheid ten behoeve van de recreatie bestemming, om omwonenden zoveel mogelijk te ontzien. Daarnaast bestaat het voornemen om de dierentuin uit te breiden, een klompenmuseum op te richten en een plaats voor dagactiviteiten op te richten.

Toekomstige situatie
