# Rapport verkennend bodemonderzoek

Kapelweg 22 Best

| <b>Onderwerp</b> | Rapport verkennend bodemonderzoek Kapelweg 22 Best |
| <b>Projectnummer</b> | 51032650 |

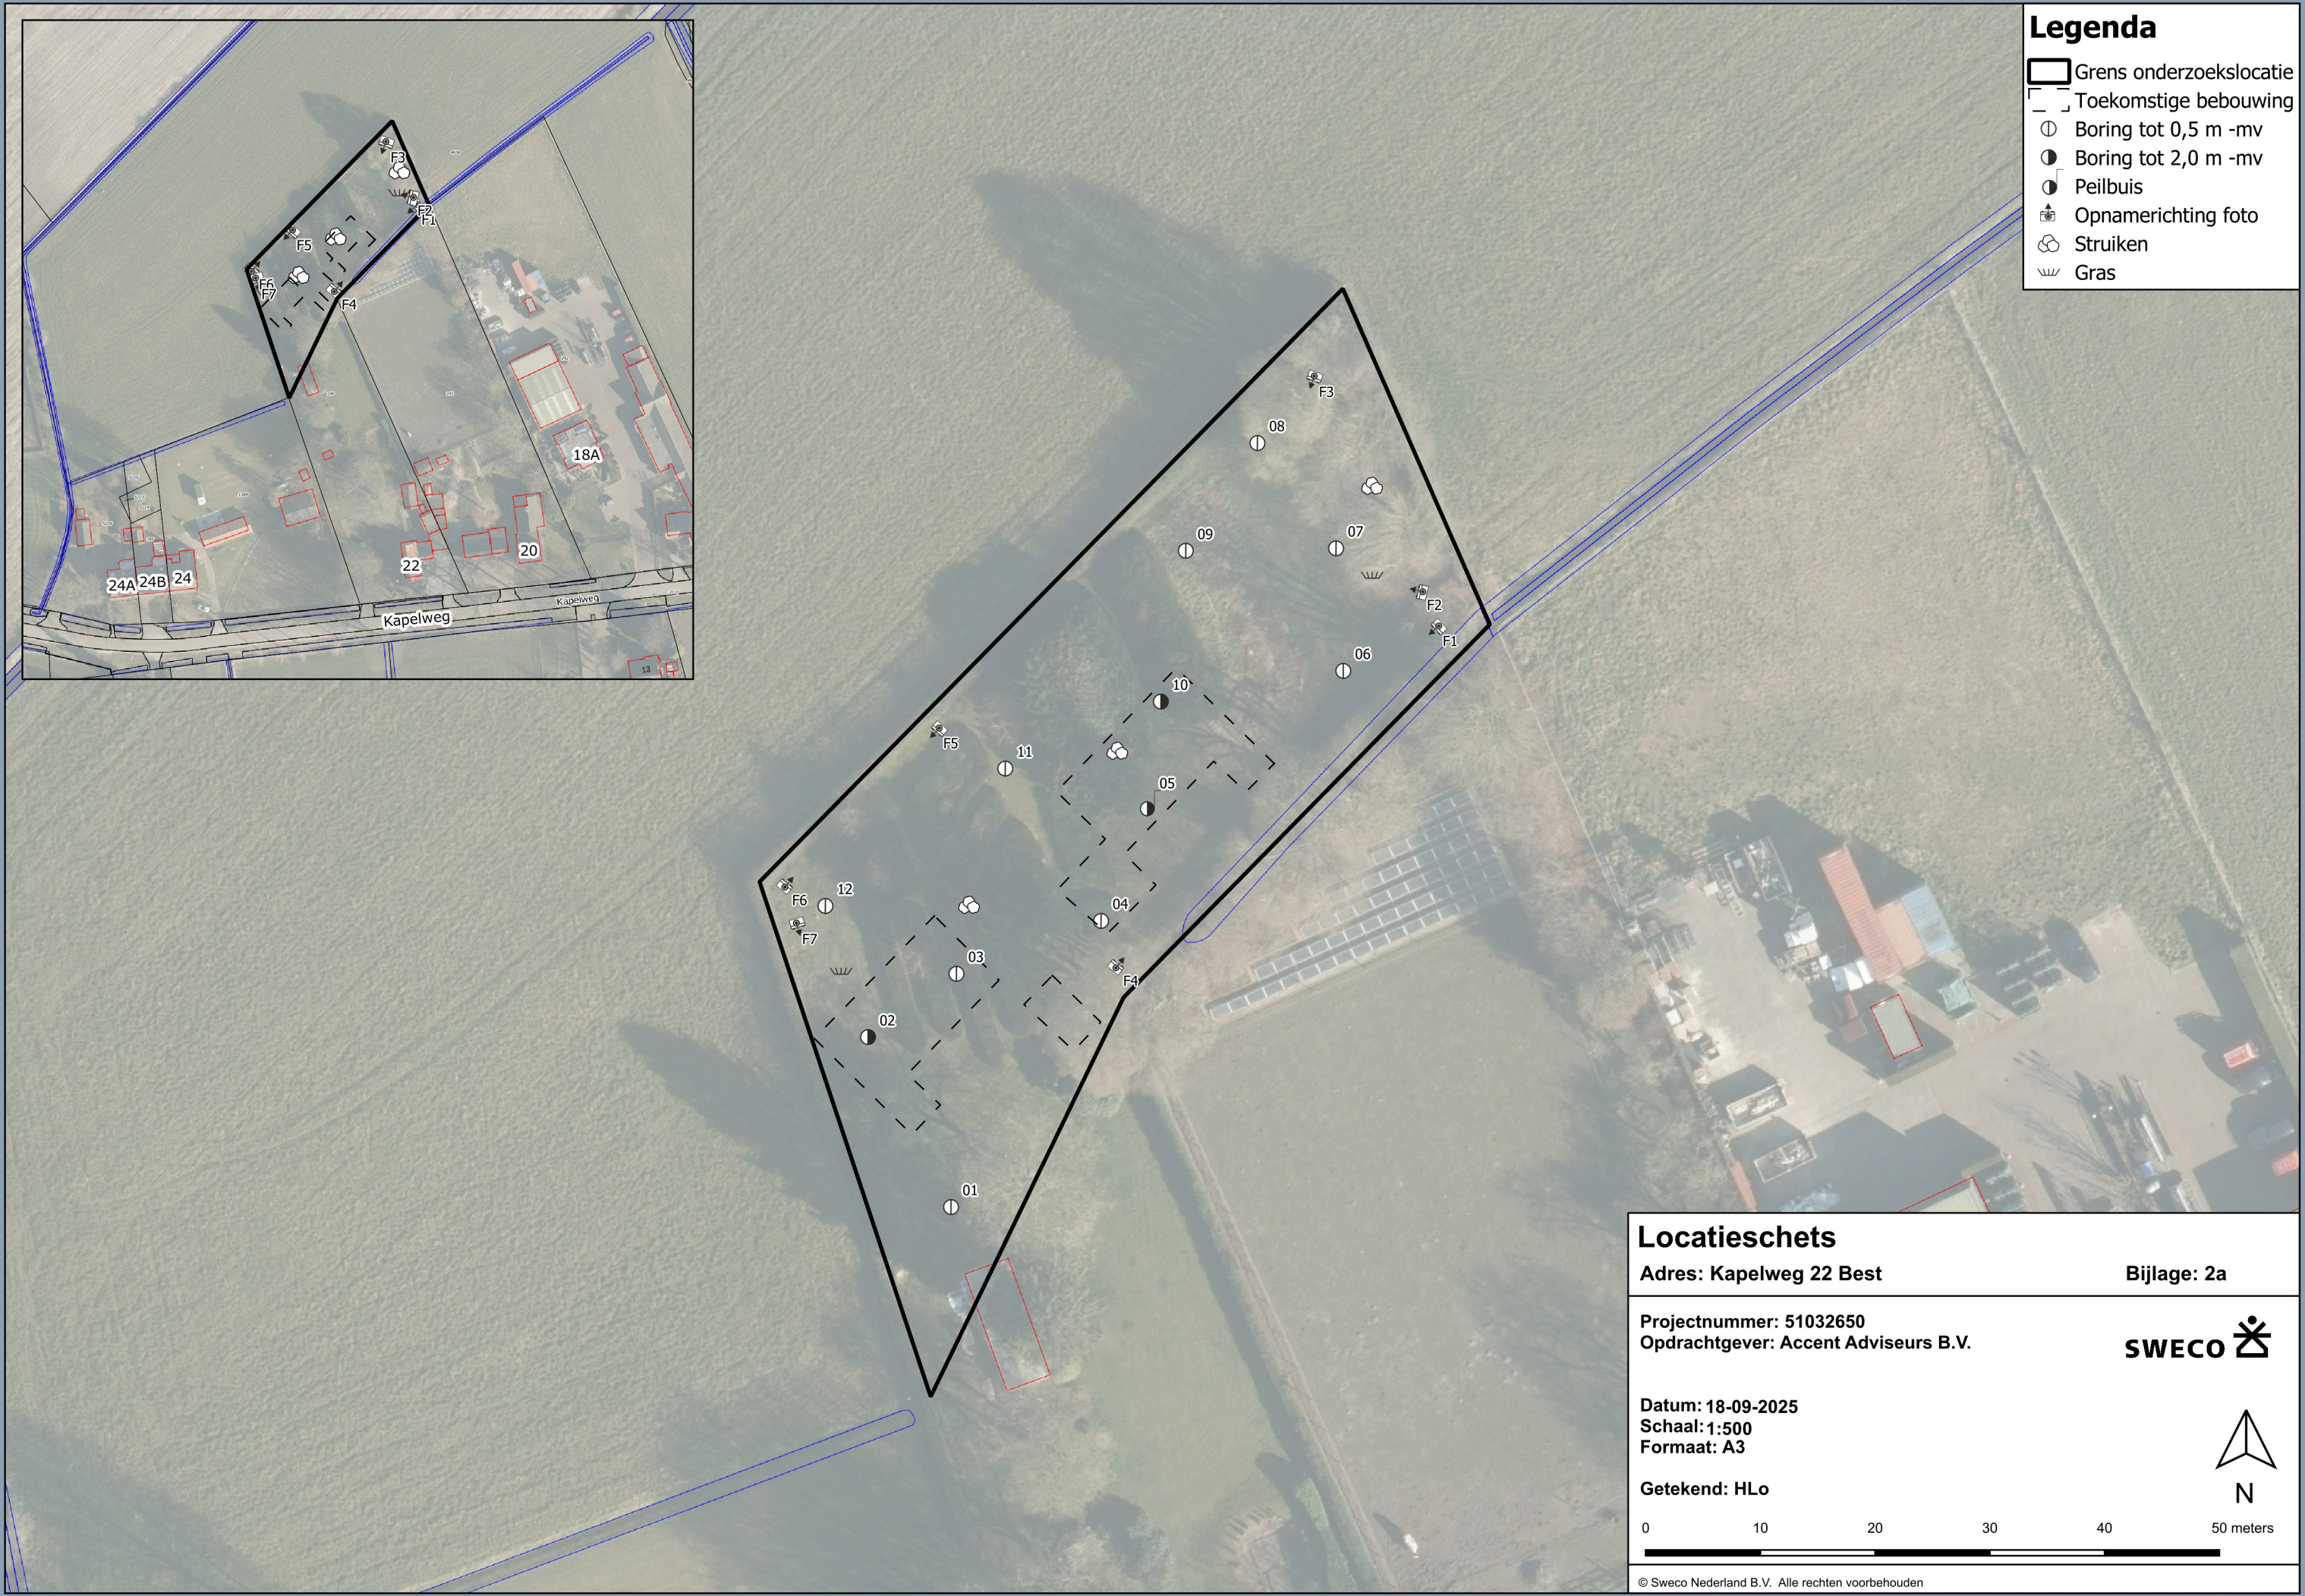
**Locatieschets**

In bijlage 2a is de huidige situatie op een locatieschets weergegeven. Bijlage 2b bevat enkele foto's van de onderzoekslocatie.
