# Verkennd bodemonderzoek Oirschotseweg te Best

Aeres Milieu Projectnummer : AM22505-2  
Status rapport : Definitief (versie 2)  
Datum : 14 juli 2023

Opdrachtgever : BRO  
Bosscheweg 107  
5282 WV Boxtel

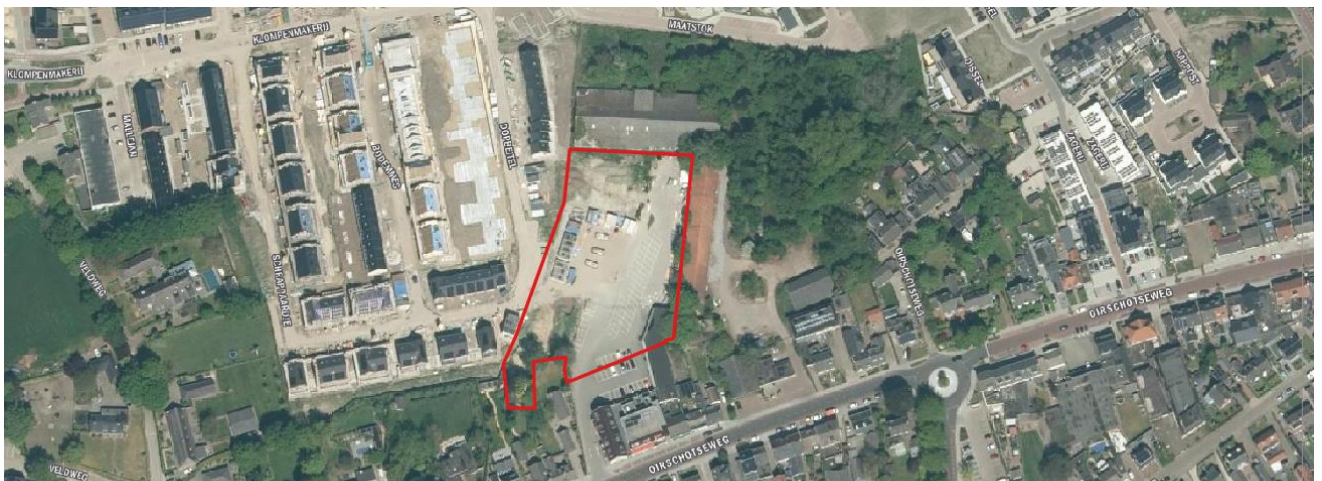
Afbeelding 1: globale begrenzing onderzoekslocatie (bron luchtfoto: PDOKViewer)

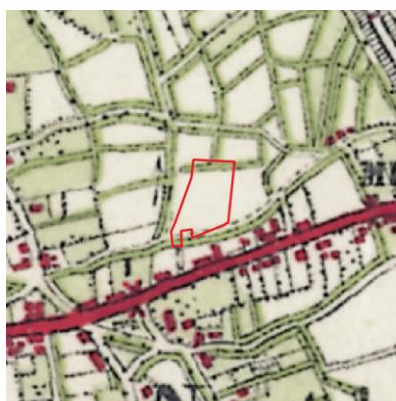
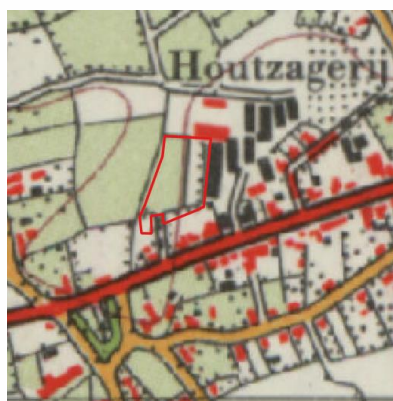
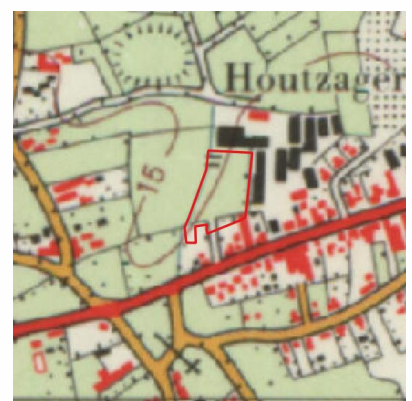
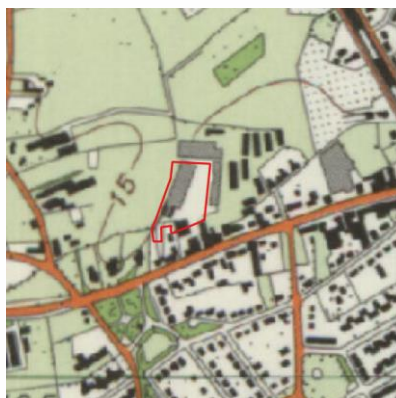
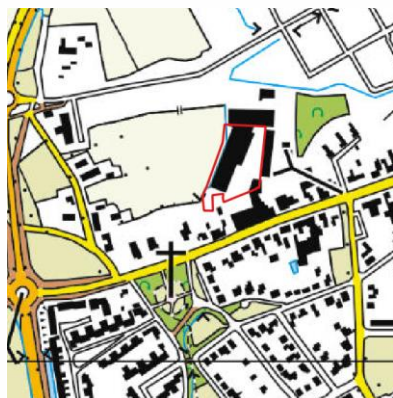
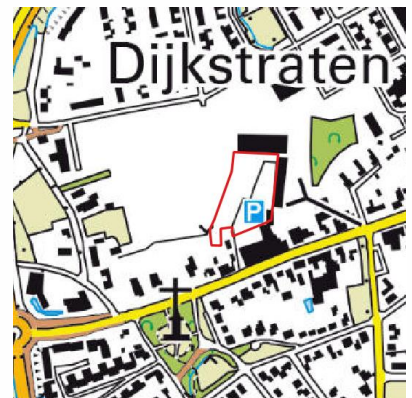
In het kader van het vooronderzoek is historisch kaartmateriaal bestudeerd. Uit kaartmateriaal van de geraadpleegde historische kaarten is af te leiden dat zowel de onderzoekslocatie zelf als de omgeving tot de jaren vijftig van de vorige eeuw in agrarisch gebruik is geweest. In de jaren vijftig is in de omgeving de eerste bebouwing gerealiseerd ten zuiden en oosten van de onderzoekslocatie. Verder is in die periode zowel de locatie zelf als de omgeving ten noorden en westen nog steeds in agrarisch gebruik. In de jaren tachtig van de vorige eeuw is het westelijk deel van de onderzoekslocatie voor het eerst bebouwd. De bebouwing op locatie is in de jaren negentig van de vorige eeuw uitgebreid. In 2018-2019 is de bebouwing op de locatie gesloopt. Sindsdien is dit deel van de locatie braakliggend. Het overig deel van de locatie is in gebruik als parkeerplaats.

Afbeelding 2: geraadpleegde historische kaarten (bron kaarten: topotijdreis.nl)

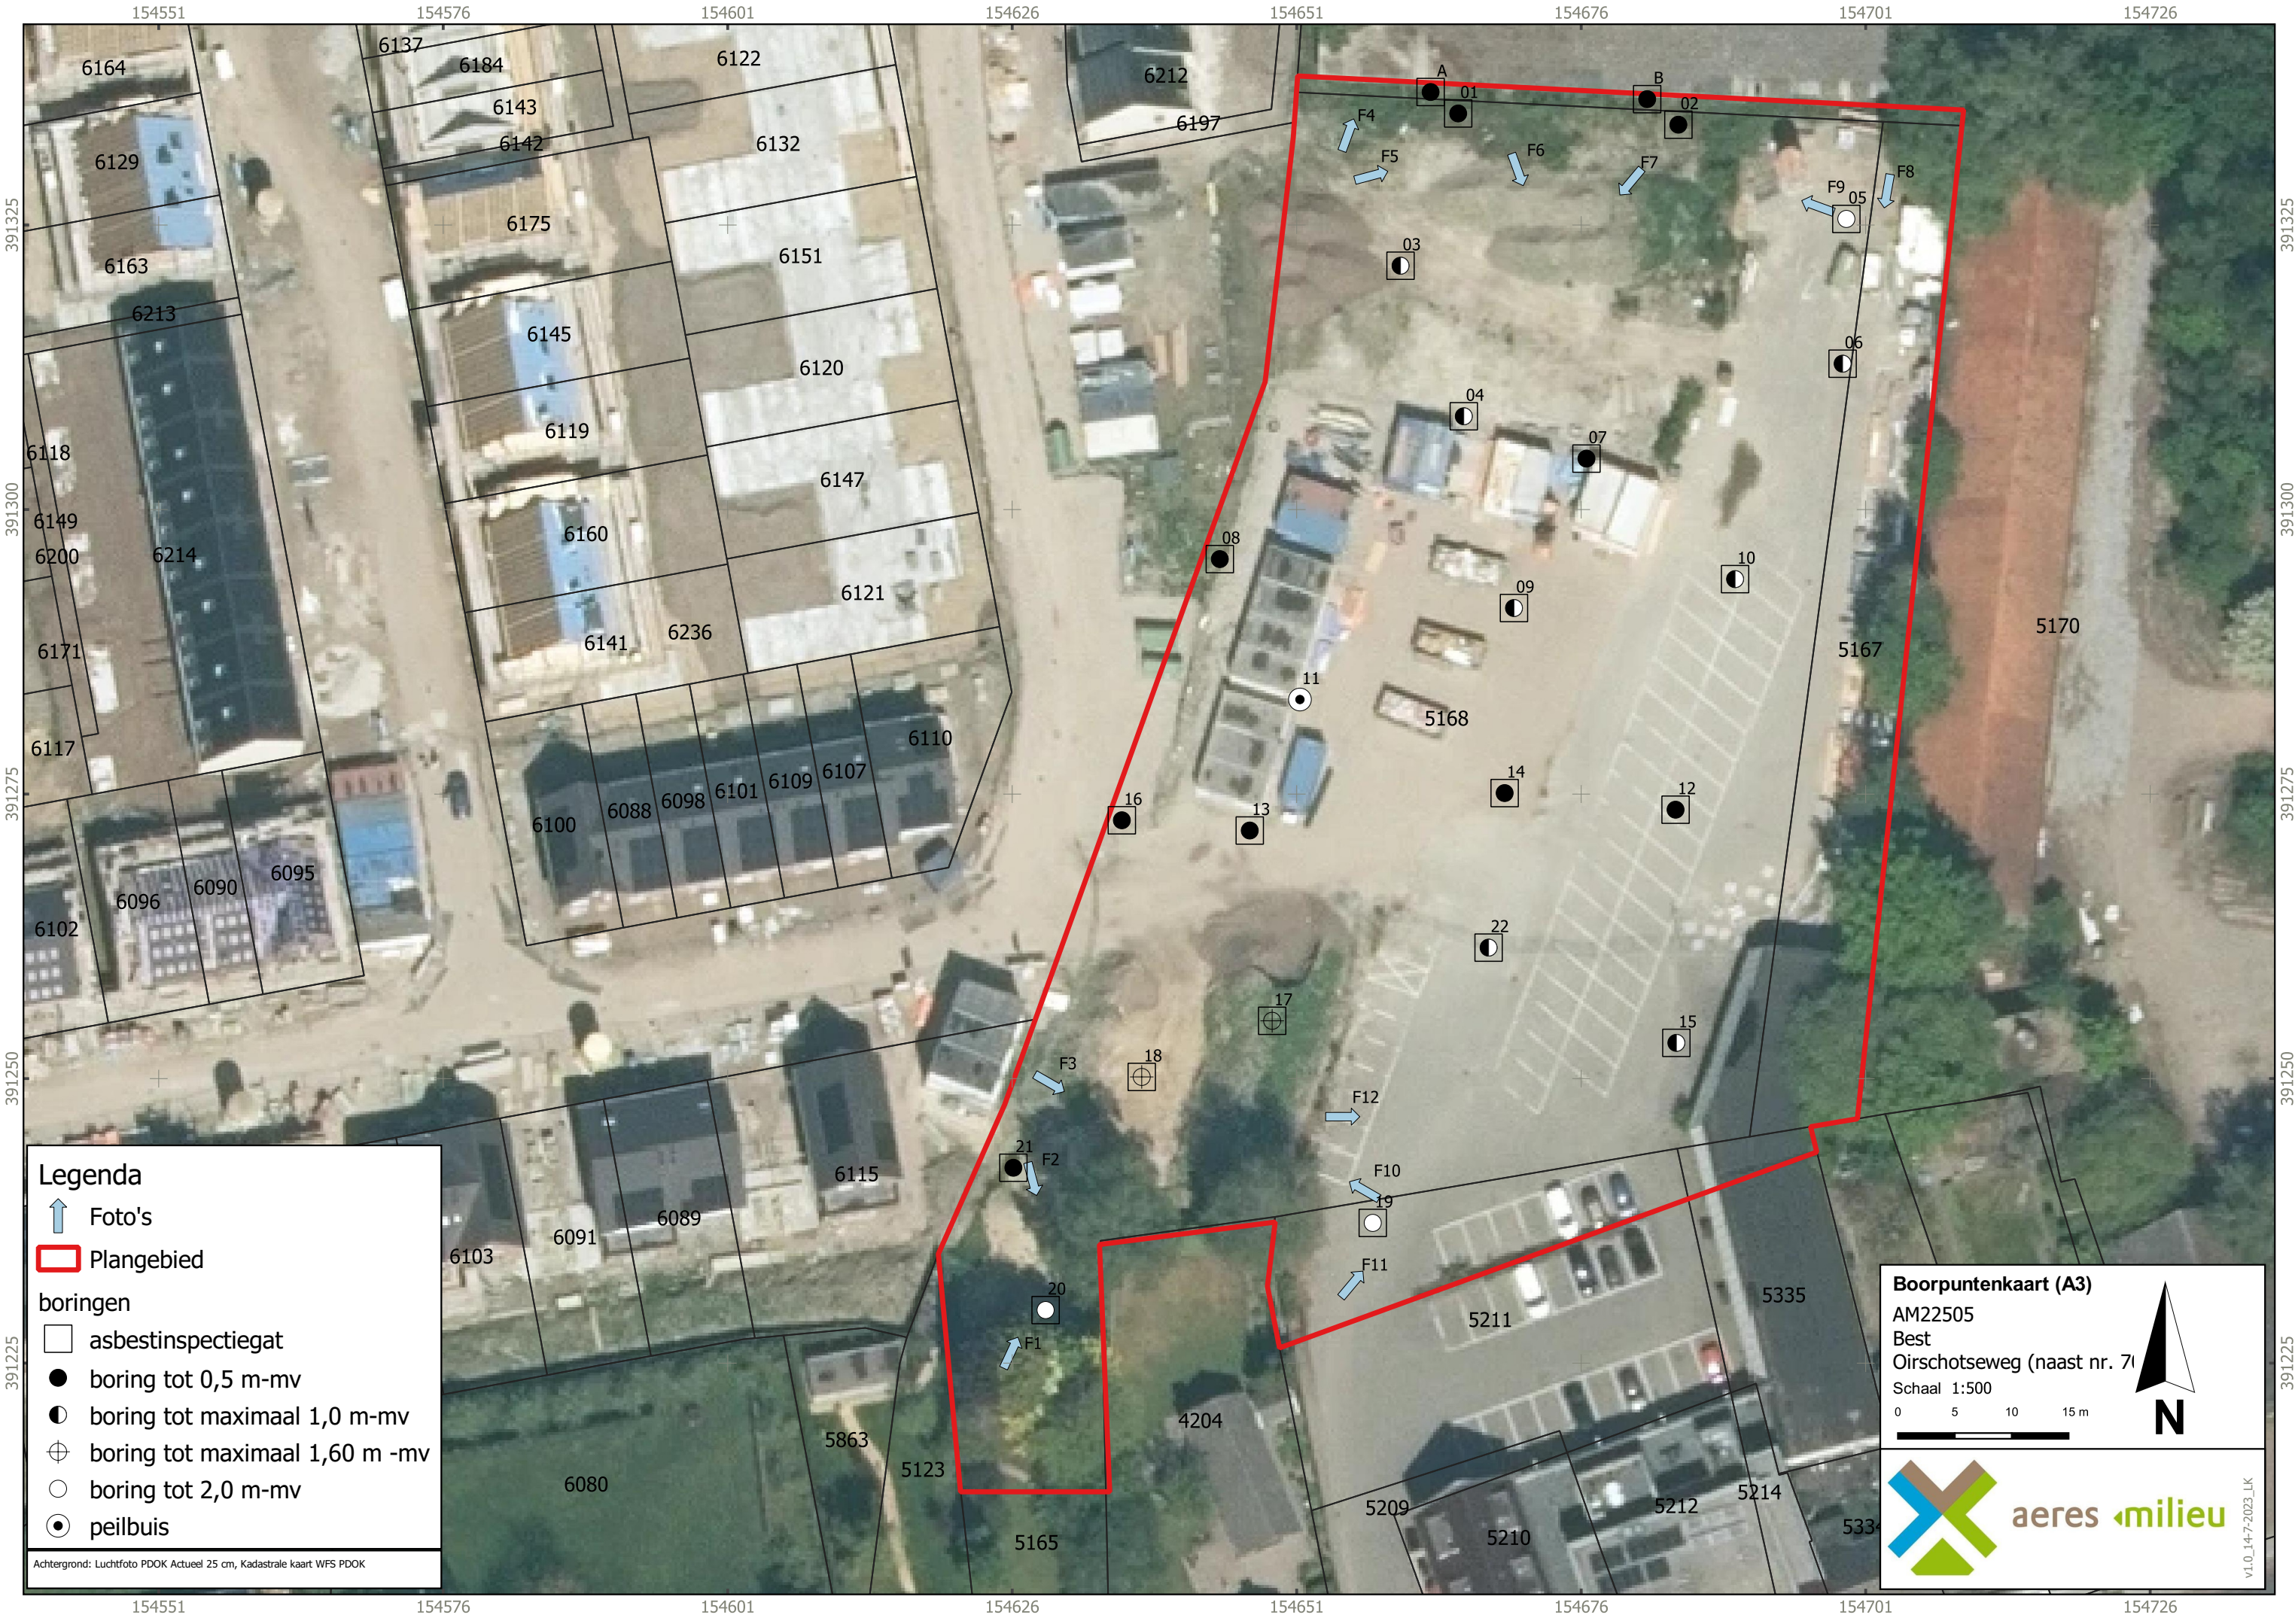
Situatietekening onderzoekslocatie met boorpunten

Op 6 april 2023 is een veldinspectie uitgevoerd. Hierbij is gelet op het terreingebruik en de aanwezigheid van ondergrondse tanks, stookplaatsen, (half)verhardingslagen, ophogingen, storthopen, dempingen, afgravingen en asbestverdacht materiaal op het terrein. Een fotoreportage van de onderzoekslocatie is opgenomen in bijlage 2. De fotostandplaatsen zijn opgenomen in de situatietekening in bijlage 3.
