# Bureaustudie milieu

**Tilburg-Noord - Best 150 kV**

projectnummer 0437981.100  
definitief revisie 2.1  
12 maart 2020

TenneT TSO B.V.  
Utrechtseweg 310  
6812 AR Arnhem

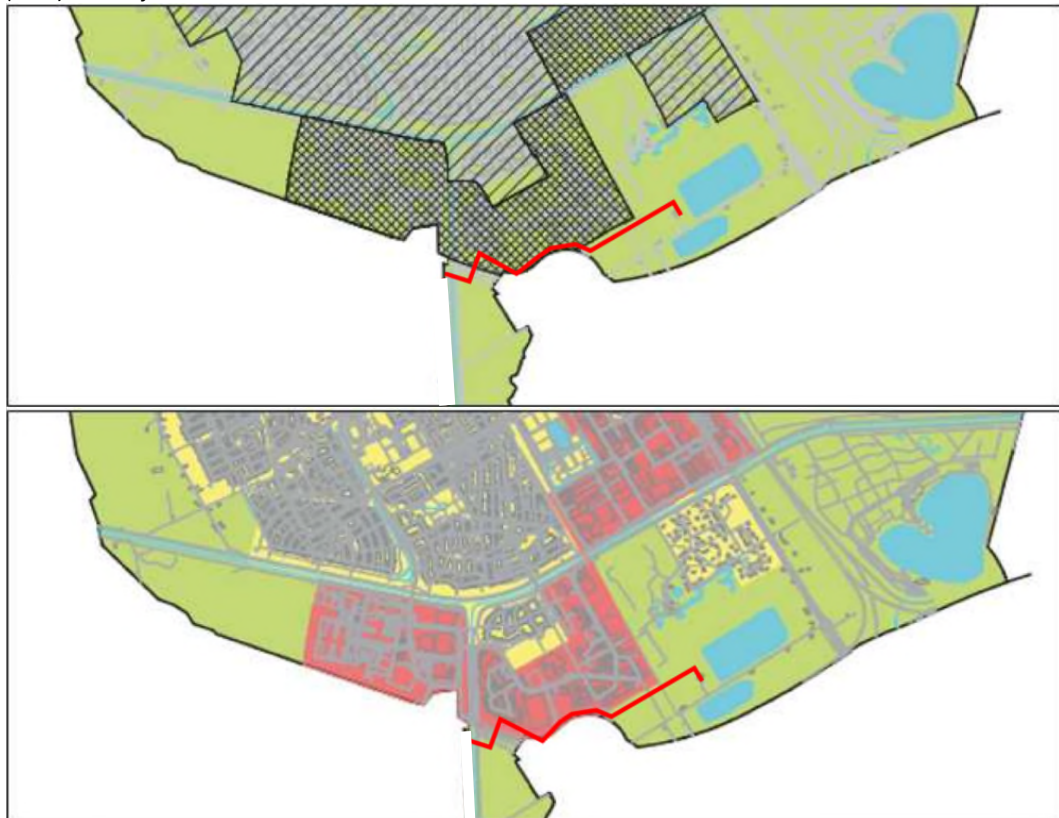
Voor het onderzoeksgebied in de gemeente Best is de bodemfunctieklasse Industrie (rood op de kaart) en Landbouw en natuur (groen op de kaart) van toepassing.

*Figuur 4 Van boven naar onder: ontgravingskaart boven- en ondergrond en bodemfunctieklaar uit de bodembeheernota van de gemeente Best. De kwaliteitsklassen zijn Achtergrondwaarden (groen) en Industrie (zwart gearceerd). De bodemfunctieklassen zijn Achtergrond en natuur (groen), Wonen (geel) en Industrie (rood). Rode lijn: tracé.*

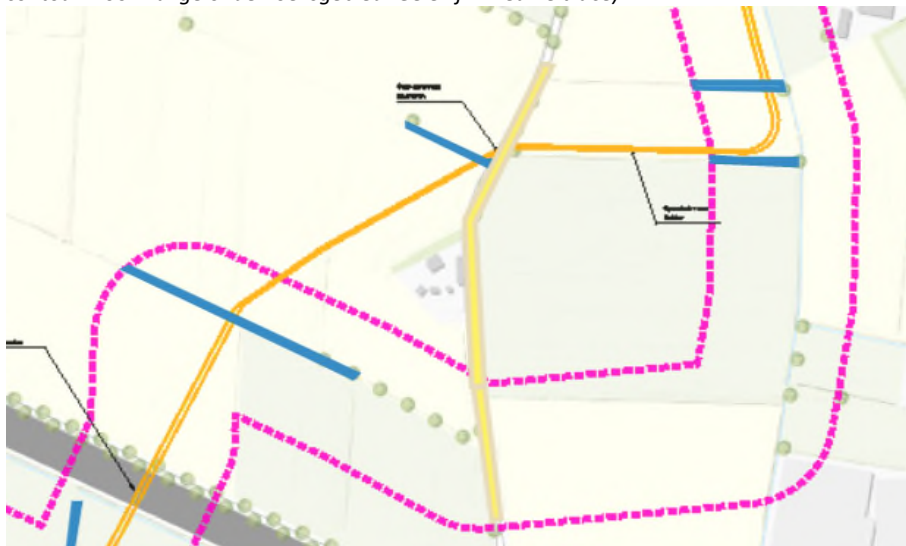
*Figuur 5 Weergave van het nieuwe onderzoeksgebied tussen HDD A58 Hoolkot en HDD Lieveeld Hoolkot (roze contour: voormalige onderzoeksgebied. Gele lijn: nieuwe tracé)*

- Het nieuwe tracédeel doorkruist nog steeds een mogelijke zinkassenweg aan de Hoolkot te Oirschot. Nu ten noorden van de boerderij op nummer 5 in plaats van ten zuiden. Hier vindt open ontgraving met een mantelbuis plaats.
- Er worden twee watergangen doorkruist. Hier vindt open ontgraving plaats. Dit betreffen kleine sloten. In het oude tracédeel zouden er naar verwachting ook twee sloten worden doorkruist. Er hoeven derhalve geen extra watergang onderzocht te worden.

Er zijn voor zover bekend geen andere verdachtmakingen op een mogelijke bodemverontreiniging aanwezig op of nabij het nieuwe tracédeel.

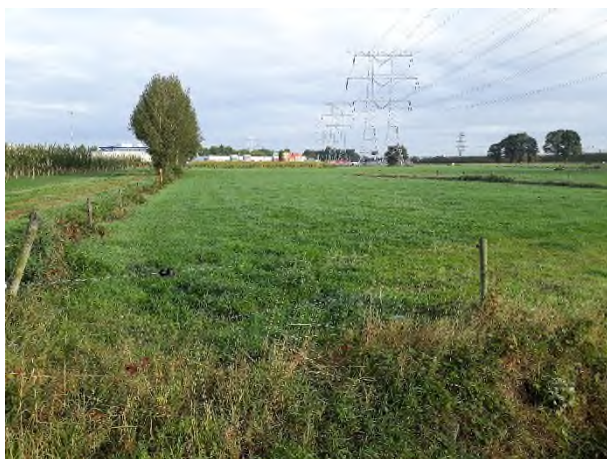
Omschrijving: Open ontgraving Enschothebaan, Berkel-Enschoot (vml. stortplaats).

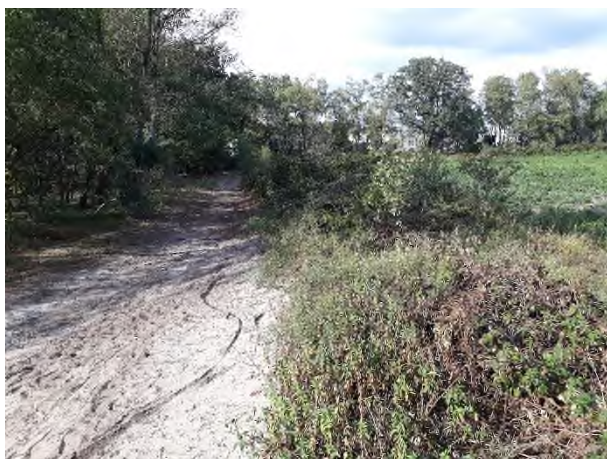
Omschrijving: HDD ProRail, vml. stortplaats, Best.

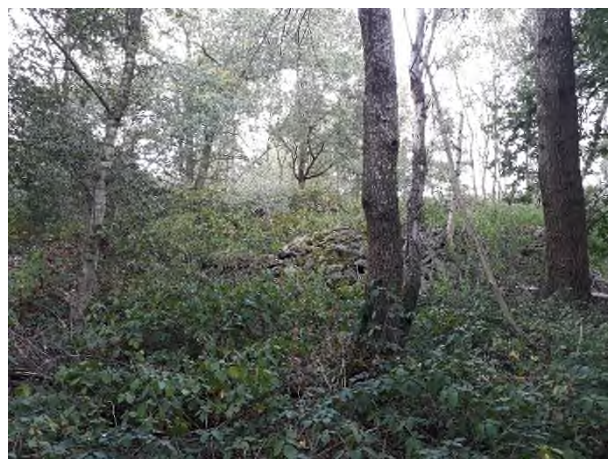
Omschrijving: HDD ProRail, vml. stortplaats, Best.
