# Cultuurhistorische waarden in het buitengebied van Best

*Een scan van cultuurhistorische waarden van panden, objecten en agrarische bebouwing*

Gemeente Best, 2021

In samenwerking opgesteld door Monumentenhuis Brabant, met medewerking van medewerkers van de Gemeente Best, de Erfgoedvereniging Dye van Best en de monumentencommissie Best.

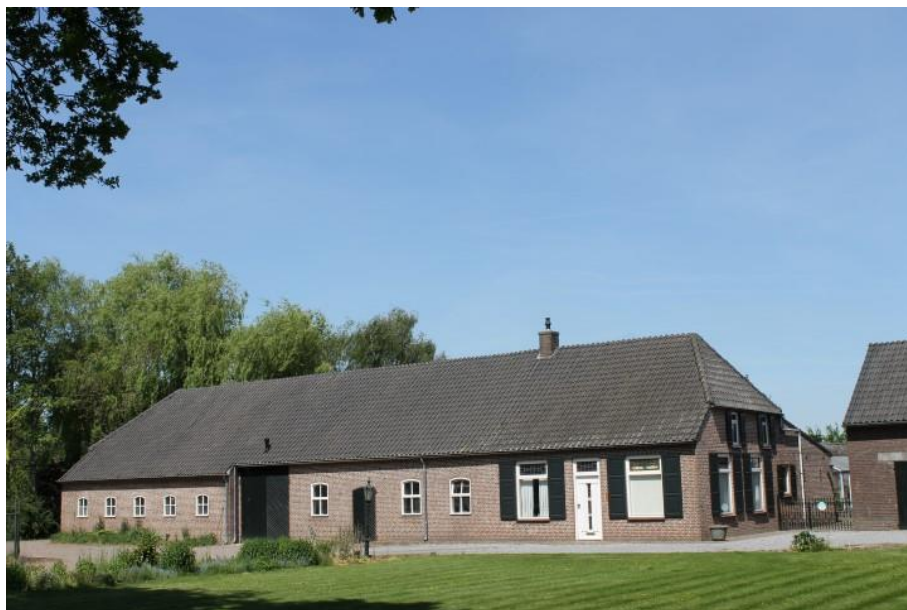
## Aarleseweg 8

Langgevelboerderij onder met gesmoorde opnieuw verbeterde holle pannen gedekt wolfdak. De metselwerk gevels zijn opgebouwd in wildverband. Op het Kadastrale Minuutplan staat al een boerderij op deze locatie ingetekend. Huidige boerderij is vermoedelijk derde kwart 20<sup>ste</sup> eeuw in afwijkende stijl vernieuwd. Zo zijn de gevels vernieuwd en opgehoogd, waarbij de gevelopeningen op niet oorspronkelijke plaatsen zijn aangebracht. Het dak is voorzien van nieuwe dakpannen. Op de scheiding tussen het woon- en bedrijfsgedeelte is nog een oudere, vermoedelijk oorspronkelijke schoorsteen aanwezig. Woon-/bedrijfsverhouding is nog intact.

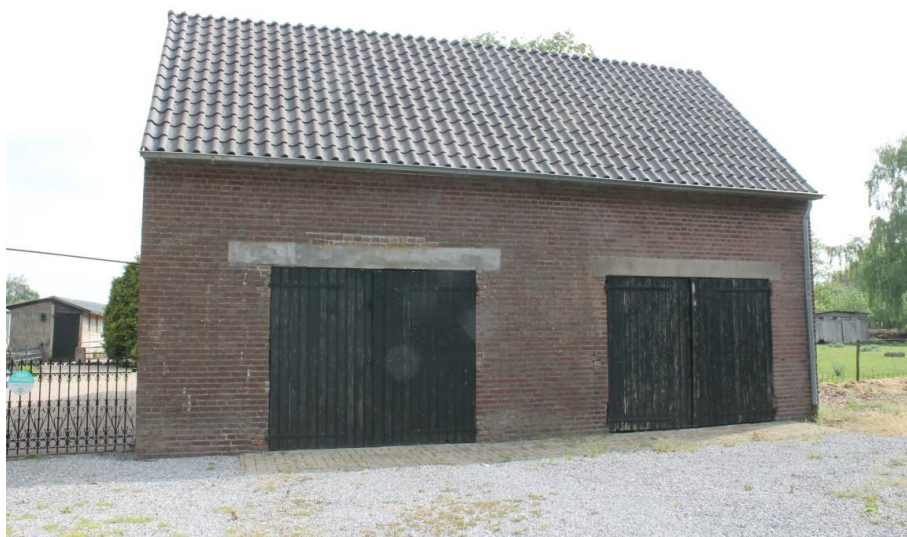
## Garage

Garage met aanbouw aan de achterzijde, rechts naast de langgevelboerderij, onder met gesmoorde opnieuw verbeterde holle dakpannen gedekt zadeldak. Metselwerk opgetrokken in kruisverband met gemetselde rollagen en raamdorpelstenen. Gevelwijzigingen in de voorgevel tbv twee dubbele openslaande deuren en aan de achterkant van de aanbouw. Garage vermoedelijk te dateren in de jaren '30 van de 20<sup>ste</sup> eeuw.

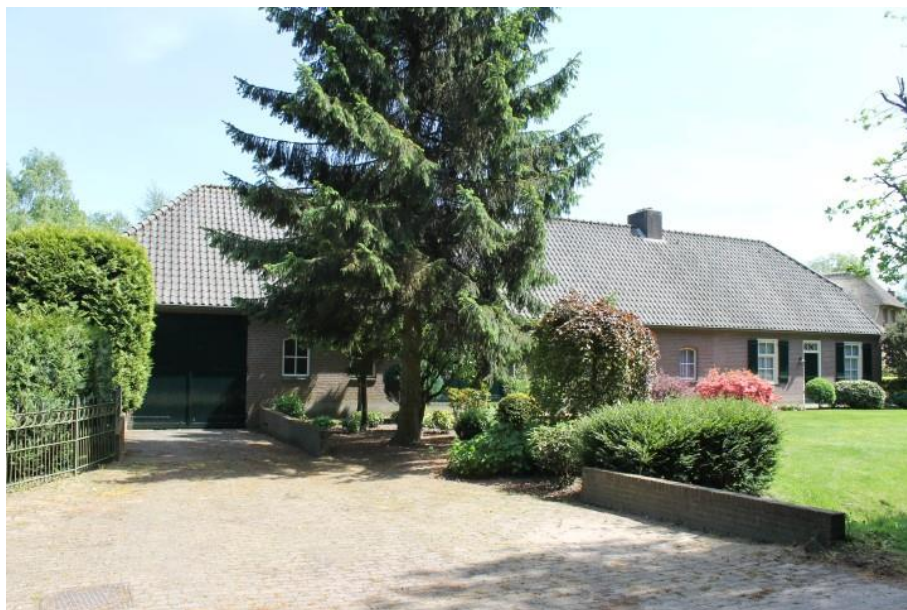
## Aarleseweg 16

Langgevelboerderij onder met gesmoorde opnieuw verbeterde holle pannen gedekt wolfdak. Metselwerk gevels in kruisverband met onder de goot een overhoekse muizentand. Gevels zijn vermoedelijk in vierde kwart van de 20<sup>ste</sup> eeuw vernieuwd. Hierbij zijn de vensters op historiserende wijze vormgegeven. De stalvensters zijn in hout vernieuwd met vierruits indeling.

Op het Kadastrale Minuutplan 1811-1832 staat al een boerderij op deze locatie ingetekend. Mogelijk is er intern nog een oude gebintconstructie aanwezig. Woon-/bedrijfsverhouding is nog intact.

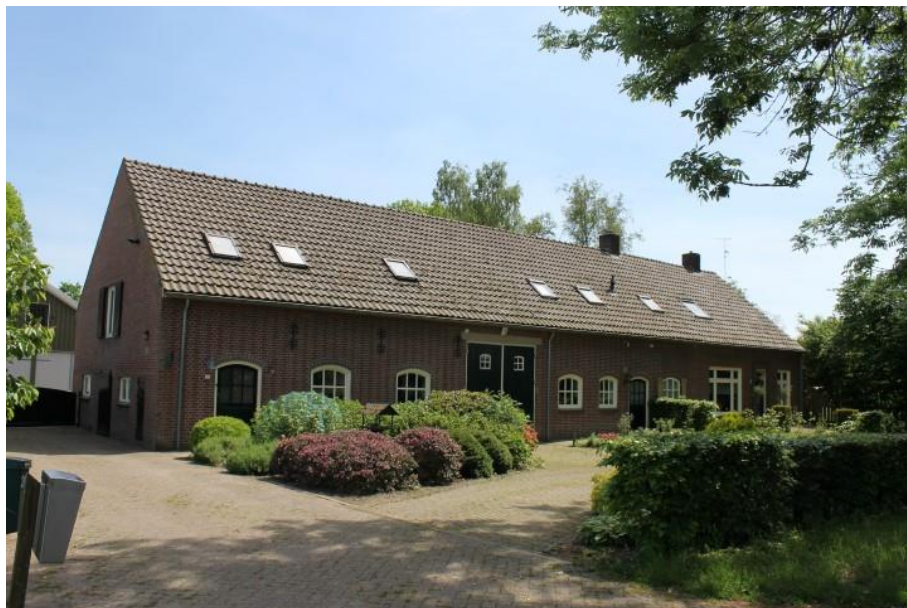
## Aarleseweg 20 en 20a

Langgevelboerderij onder met gesmoorde verbeterde holle pannen gedekt zadeldak te dateren in de jaren '30 van de 20<sup>ste</sup> eeuw. De gevels zijn opgebouwd in kettingverband, waarbij zichtbaar is dat het metselwerk van het bedrijfsgedeelte opnieuw is gevoegd en vermoedelijk gereinigd.

In het woongedeelte zijn de oorspronkelijke vensters, glas-in-lood en toegangsdeur nog aanwezig. Het stalvenster naast het woongedeelte is een getoogd zesruits stalvenster en nog authentiek. De overige stalvensters zijn in hout en afwijkende verhouding vernieuwd. In het dakvlak zijn meerdere dakvensters toegevoegd. In het dakvlak van het woongedeelte nog twee authentieke schoorstenen. Boerderij is gesplitst in drie wooneenheden.

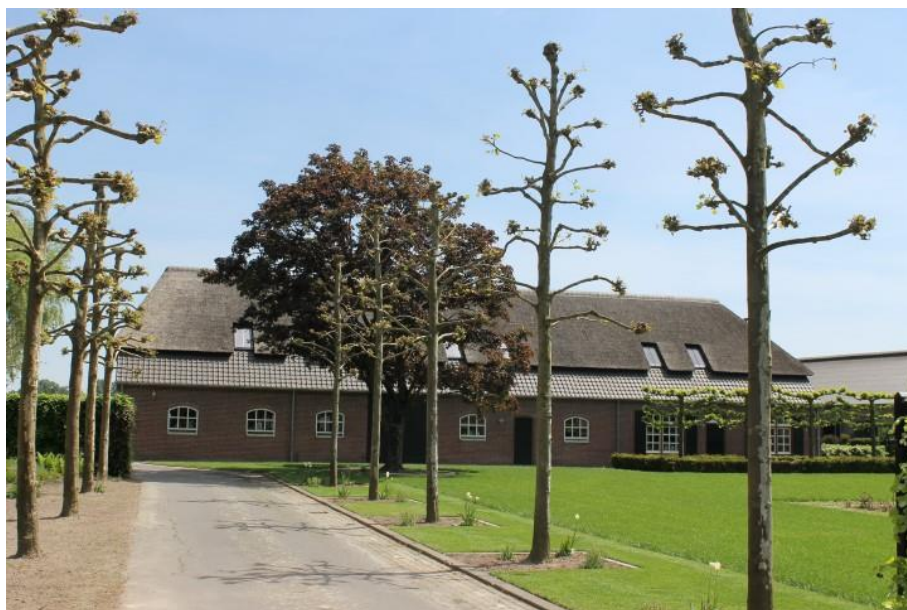
## Aarleseweg 30

Langgevelboerderij onder met riet gedekt wolfdak en een pannenvoet van gesmoorde tuile du nord pannen. De gevels zijn opgebouwd in halfsteensverband met onder de pannenlijn een sierrand.

De boerderij is, vermoedelijk, geheel vernieuwd in derde kwart van de 20<sup>ste</sup> eeuw en in afwijking van de gesloopte boerderij<sup>1</sup>. In het rieten dakvlak zijn meerdere dakvensters aangebracht. Op het kadastrale Minuutplan 1811-1832 is reeds een boerderij aanwezig op deze locatie.

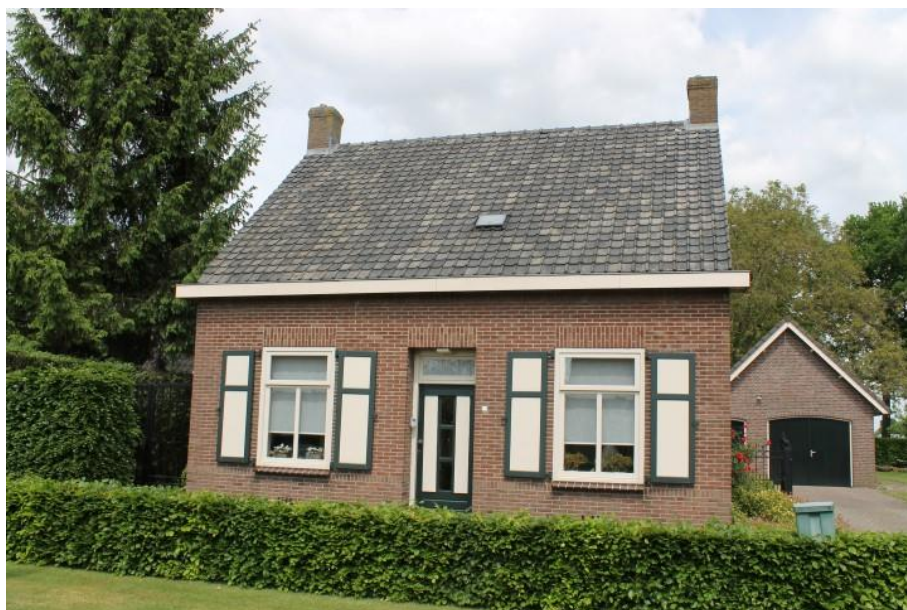
### Boslaan 1

Eenlaags woonhuis onder met gesmoorde tuile du nord pannen gedekt zadeldak met op de uiteinden prominente gemetselde schoorstenen.

De gevels zijn opgebouwd in halfsteensverband met snijvoeg, steensrollaag boven de gevelopeningen en een afwijkend trasraam ter decoratie. Onder de pannenlijn een forse bakgoot en langs de topgevels een sobere sierrand. De kenmerkende T-vensters zijn op authentieke wijze vernieuwd met dubbelglas. Authentieke luiken en voordeur. Op het Kadastrale Minuutplan 1811-1832 is het gebied nog onbebouwd. De woning is te dateren in de jaren '20 van de 20<sup>ste</sup> eeuw en verkeert in hoge mate van authentieke staat.

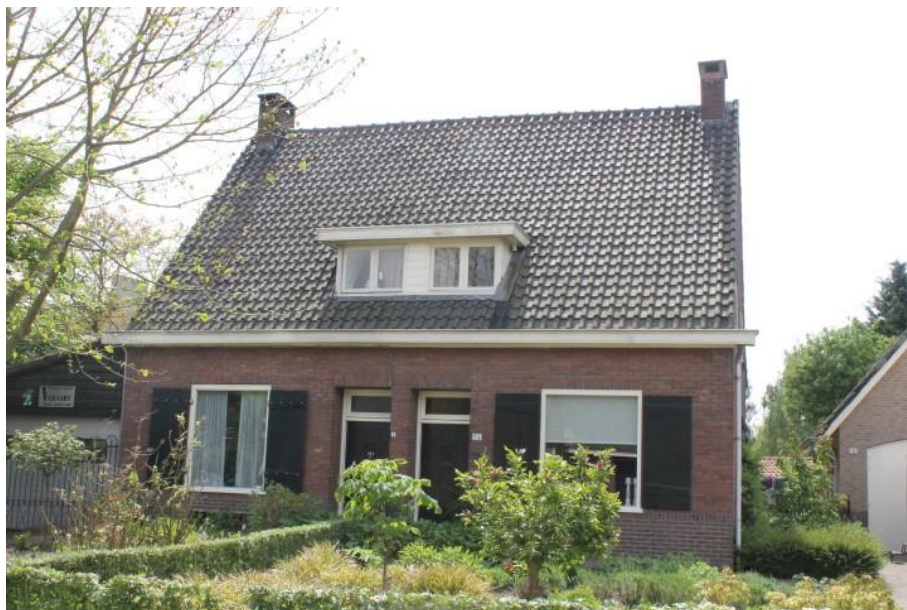
## Boslaan 4 en 6

Eenlaags dubbel woonhuis onder met gesmoorde kleine romaanse pannen gedekt zadeldak met op de uiteinden prominente gemetselde schoorstenen. De gevels zijn opgebouwd in halfsteensverband met een sobere sierrand langs de topgevels, steensrollaag boven de gevelopeningen en een trasraam in afwijkende steen. De bakgoot, dakkapel en voordeur zijn nog authentiek. Vensters deels op authentieke wijze vernieuwd. Op het Kadastrale Minuutplan 1811-1832 is het gebied nog onbebouwd. De woningen zijn te dateren in de jaren '30 van de 20<sup>ste</sup> eeuw en verkeren in een hoge mate van authentieke staat.

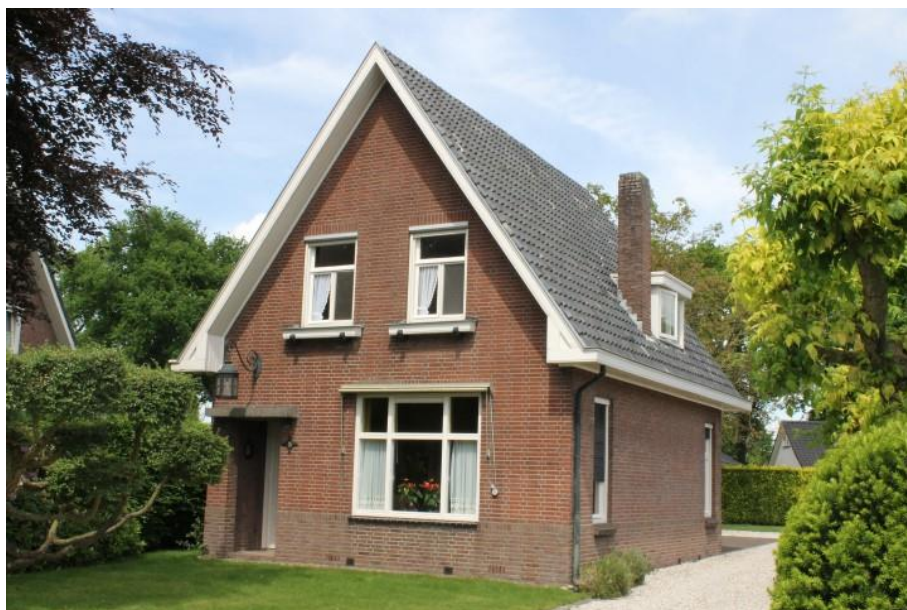
## Boslaan 5

Eenlaags woonhuis onder met gesmoorde kleine romaanse pannen gedekt zadeldak met in het dakvlak een prominente hoge gemetselde schoorsteen. Gevels opgebouwd in kettingverband met snijvoeg en een trasraam in afwijkende steen. De woning heeft een forse kenmerkende bakgoot, boven de authentieke voordeur een betonnen luifel, authentieke vensters. Op het Kadastrale Minuutplan 1811-1832 is het gebied nog onbebouwd. De woning is te dateren in de jaren '30 van de 20<sup>ste</sup> eeuw.

Rechts naast het woonhuis staat een eenlaagse schuur, vermoedelijk uit dezelfde periode, in afwijkend steensoort en halfsteensverband. De aanwezige bebouwing heeft een hoge mate van authentieke staat. De woning en bijbehorende schuur vormen een ensemble.

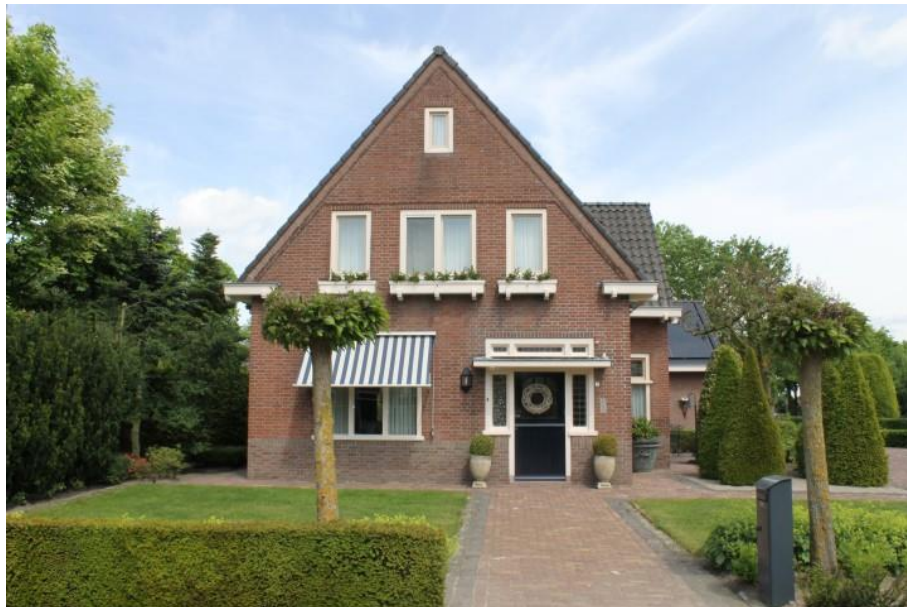
## Boslaan 7

Eenlaags woonhuis, met haaks een aanbouw, onder met gesmoorde opnieuw verbeterde holle pannen gedekt zadeldak.

De gevels zijn opgebouwd in Vlaams verband met trasraam in afwijkende steen en langs de topgevels een sierrand. De woning heeft kenmerkende forse bakgoten, vensters en toegangspartij. De voordeur is vervangen en dateert uit de jaren '70 van de 20<sup>ste</sup> eeuw. De vensters zijn voorzien van dubbelglas. Op het Kadastrale Minuutplan 1811-1832 is het gebied nog onbebouwd.

Woning is te dateren in de jaren '30 van de 20<sup>ste</sup> eeuw.

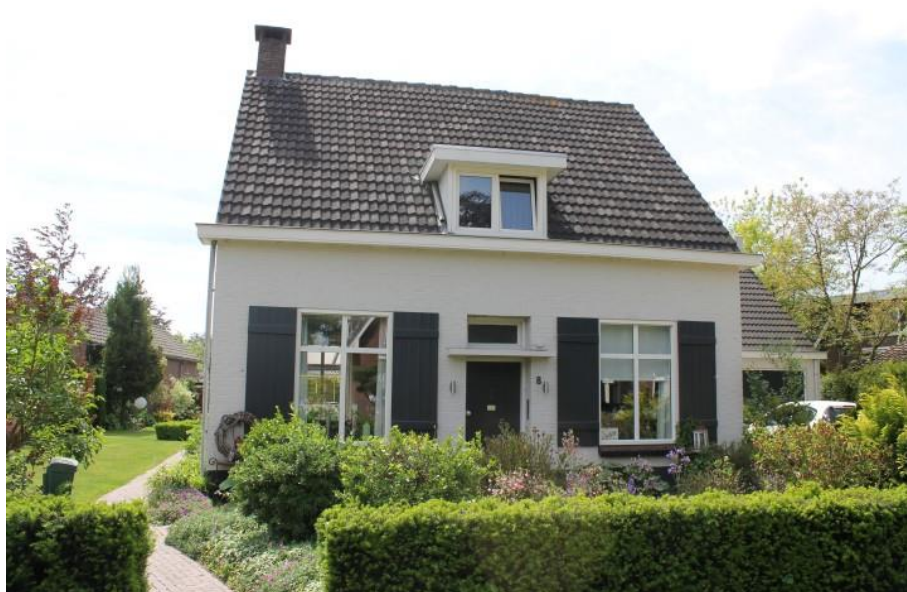
## Boslaan 8

Eenlaags woonhuis onder met betonpannen gedekt zadeldak. Gevels opgebouwd in Vlaams verband met snijvoeg, boven de gevelopeningen een rollaag en langs de topgevels een sierrand.

Kenmerkende toegangsdeur met luifel en kenmerkende forse bakgoot. Vensters vervangen door kunststof vensters, later toegevoegde dakkapel en rechts een eenlaagse aanbouw van latere datum. Metselwerk gevels recent witgeschilderd. Op het Kadastrale Minuutplan 1811-1832 is het gebied nog onbebouwd.

Woonhuis te dateren in de jaren '30 van de 20<sup>ste</sup> eeuw.

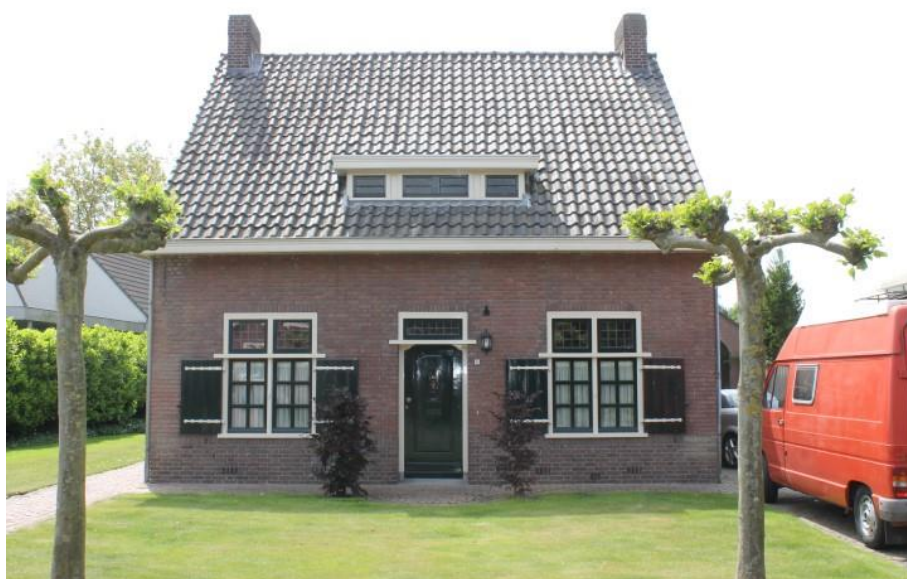
## Boslaan 10

Eenlaags woonhuis onder met gesmoorde verbeterde holle pannen gedekt zadeldak met op de uiteinden twee prominente gemetselde schoorstenen. Gevels opgebouwd in Vlaams verband met sobere sierrand langs de topgevels en een trasraam in afwijkende steen.

De woning heeft een authentieke toegangsdeur, forse bakgoot en kenmerkende vensters en dakkapel. Rechts achter de woning een eenlaagse aanbouw eveneens met zadeldak. In de voorgevel van de aanbouw is een metselwerkwijziging zichtbaar. Op het Kadastrale Minuutplan 1811-1832 is het gebied nog onbebouwd.

De woning is te dateren in de jaren '30 van de 20<sup>ste</sup> eeuw.

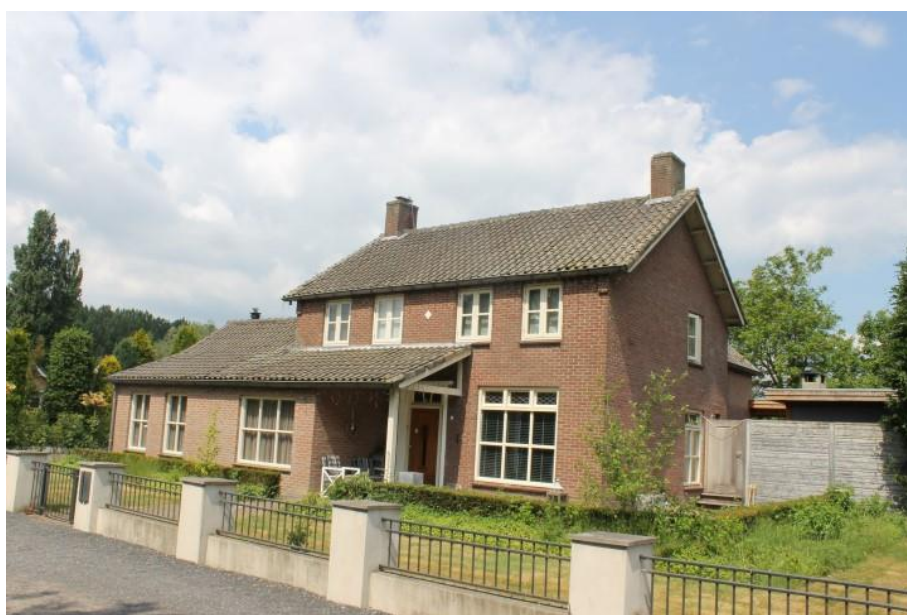
## Broekdijk 11

Tweelaags woonhuis onder met gesmoorde opnieuw verbeterde holle pannen gedekt zadeldak met op de uiteinden twee prominent gemetselde schoorstenen. De gevels opgebouwd in halfsteensverband van machinale rode stenen. De authentieke voordeur heeft een authentieke omlijsting van kunststeen. Deze omlijsting is later wit geschilderd.

Op de verdieping, boven de voordeur, een tegel met daarop een schildering. De vensters zijn op niet authentieke wijze vernieuwd, de aangebrachte roedeverdeling is namelijk forser dan het oorspronkelijk, de draaiende delen zijn gewijzigd in naar buiten draaiende delen en de klepramen in kiepramen. Tevens is er dubbelglas aangebracht. Wel is het glas-in-lood behouden. Het kenmerkende beeld van grote woonkamervenster is verloren gegaan door de aangebrachte roedeverdeling. Tegen de voorgevel- en linkerzijgevel is een grote aanbouw aangebracht. De woning in traditionele stijl is te dateren in de jaren '50 van de 20<sup>ste</sup> eeuw. De woning vormt een ensemble met Broekdijk 13.

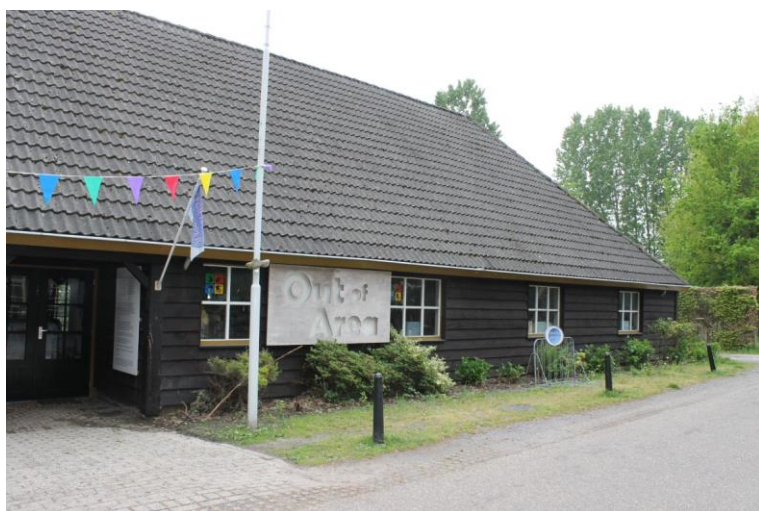
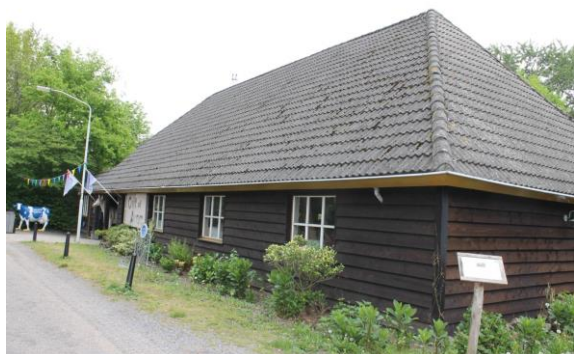
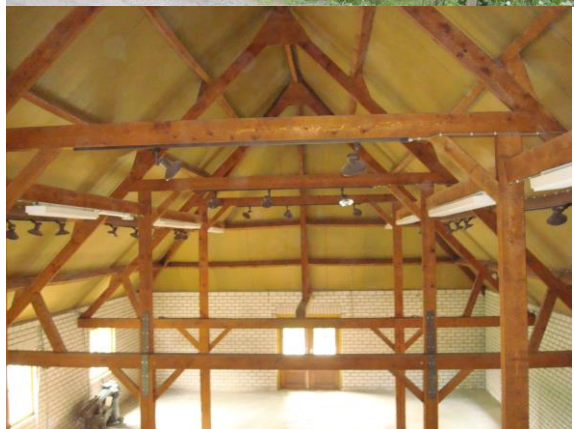
## Broekdijk 12

Een oorspronkelijk klompenmuseum onder met betonpannen gedekt schilddak met de nokas evenwijdig aan de Broekdijk. De gevels zijn gepotdekseld waarin vensters met roedeverdeling zijn aangebracht. De klompenfabriek dateert uit eind 1970/begin 1980. Het klompenmuseum verwijst naar de klompenfabriek die vanaf 1868 tot tweede helft van de 20<sup>ste</sup> eeuw gesitueerd was rechts achter de langgevelboerderij op Broekdijk 16. Het klompenmuseum is rond 1981 ontworpen door architectenbureau Rooijackers uit Best en uitgevoerd in traditionele bouwstijl. In 1999 wordt het museum aan de linkerzijde verlengd ten behoeve van een winkel met opslag. Het klompenmuseum vormt een ensemble met de naast gelegen schuur op Broekdijk 14 en de langgevelboerderij op Broekdijk 16.

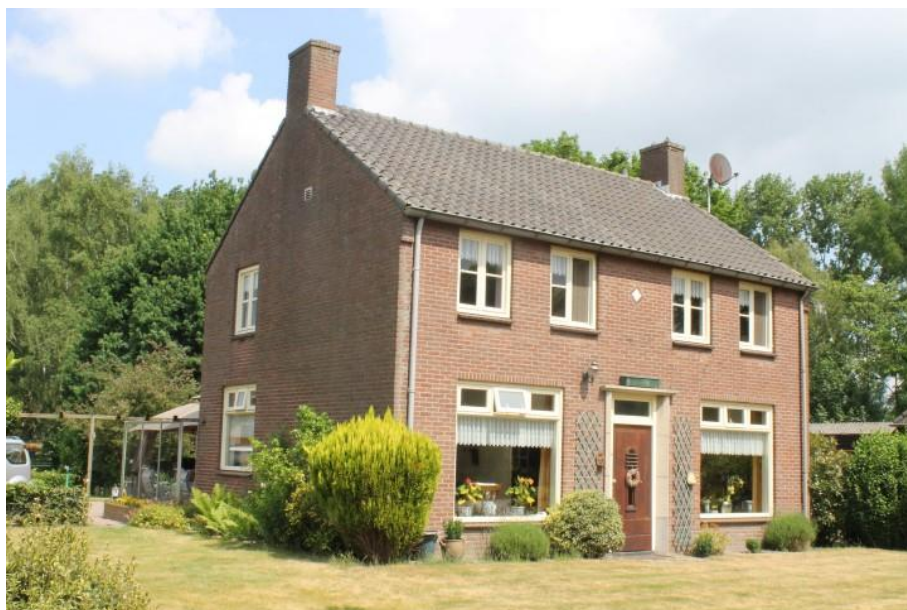
## Broekdijk 13

Tweelaags woonhuis onder met gesmoorde opnieuw verbeterde holle pannen gedekt zadeldak met op de uiteinden twee prominent gemetselde schoorstenen. De gevels zijn opgebouwd in machinale steen in halfsteensverband. De voorgevel is gereinigd en opnieuw gevoegd. Aan de achterzijde van de woning een authentieke, eenlaagse aanbouw met gemetseld balkon. De authentieke voordeur is omlijst met kunststeen.

Op de verdieping, boven de voordeur, een tegel met daarop een schildering. De vensters zijn nog authentiek met op de verdieping smalle horizontale roeden. De woning in traditionele stijl is te dateren in de jaren '50 van de 20<sup>ste</sup> eeuw en verkeert in hoge mate van authentieke staat. De woning vormt een ensemble met Broekdijk 11.

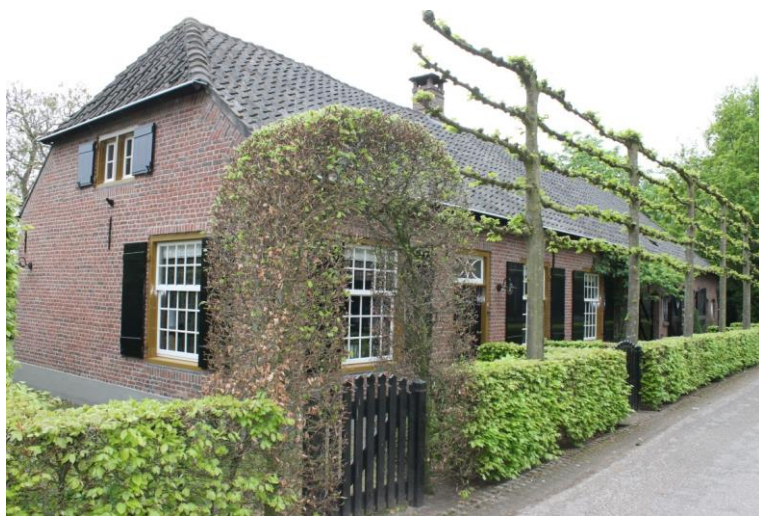
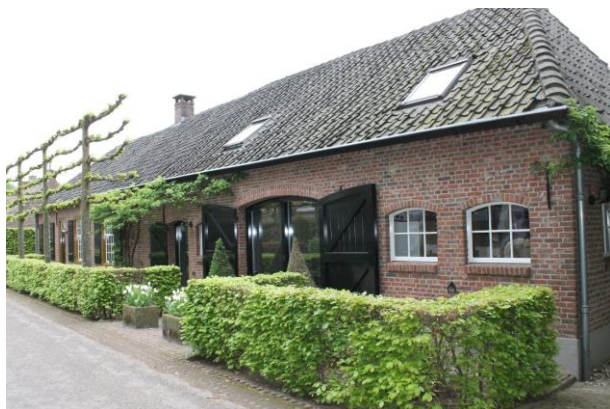
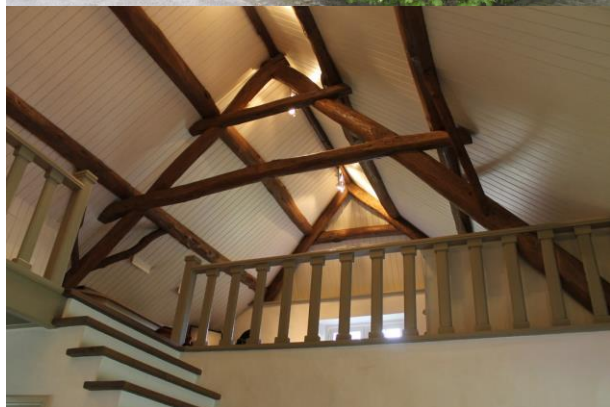
## Broekdijk 16

Langgevelboerderij onder zadeldak met schild en wolfseind, gedekt met gesmoorde oude holle pannen. De voor- en linkerzijgevel zijn opnieuw gevoegd en de achter en- en rechterzijgevel zijn met oorspronkelijke stenen opnieuw opgebouwd in kruisverband. Het grootste deel van de oorspronkelijke constructie en enkele oorspronkelijke interieuronderdelen zoals de herd zijn behouden gebleven. Ook de vensters en luiken zijn toen op historische wijze vernieuwd. De verdeling woon- en bedrijfsgedeelte is nog duidelijk afleesbaar.

Rechts achter het bedrijfsgedeelte heeft tot 2004 de klompenfabriek gestaan. De langgevelboerderij vormt een ensemble met de naast gelegen schuur en het klompenmuseum.

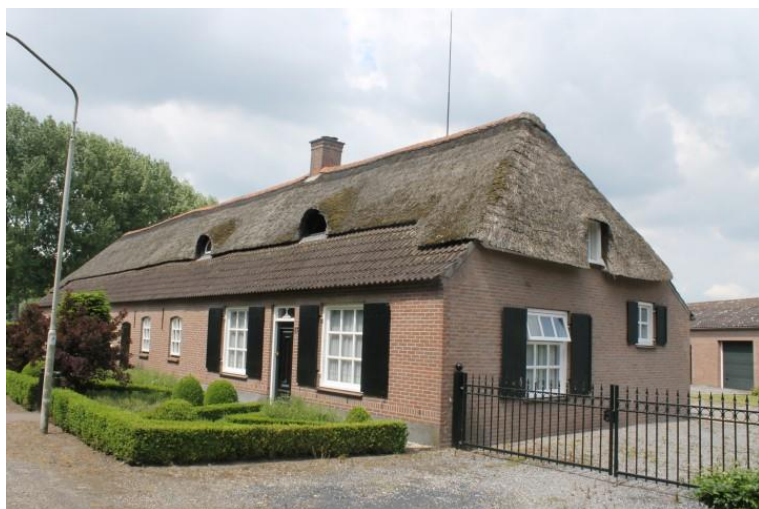
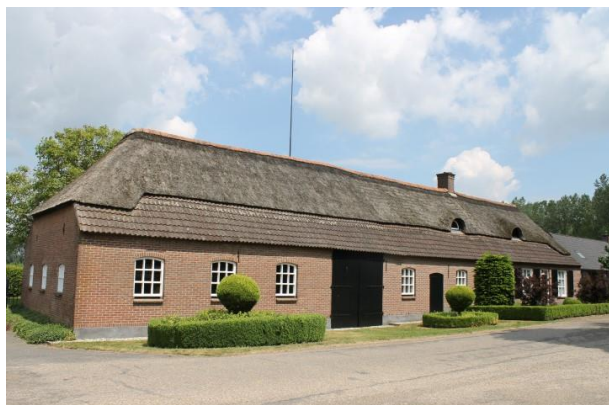
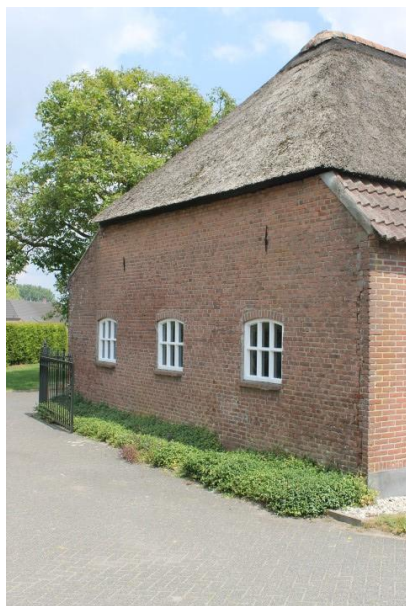
## Broekdijk 17

Langgevelboerderij onder met riet gedekte wolfdak met een pannenvoet van betonpannen. In het dakvlak niet authentieke dakkapellen. De boerderij is flink gerenoveerd. De voor- en rechtergevel is gereinigd en opgebouwd in machinale rode steen in halfsteensverband, vermoedelijk in de jaren '50 van de 20<sup>ste</sup> eeuw. De linkerzijgevel is opgebouwd in kruisverband en te dateren in de eerste helft van de 20<sup>ste</sup> eeuw. Deze gevel is wel opnieuw gevoegd. In de nok, op de oorspronkelijke scheiding tussen het woon- en bedrijfs gedeelte een schoorsteen van dezelfde steen als de linkerzijgevel. De vensters in het woongedeelte zijn vernieuwd en voorzien van dubbelglas. In het bedrijfs gedeelte betonnen stalvensters te dateren in de jaren '50 van de 20<sup>ste</sup> eeuw. In de linkerzijgevel zijn metselwerkwijzigingen rondom de stalvensters zichtbaar. Woon-/bedrijfsverhouding nog intact. Boerderij staat niet op Kadastrale Minuutplan 1811-1832, maar vermoedelijk ligt de oorsprong eind 19<sup>e</sup> eeuw en wellicht is er nog een oudere kern aanwezig.

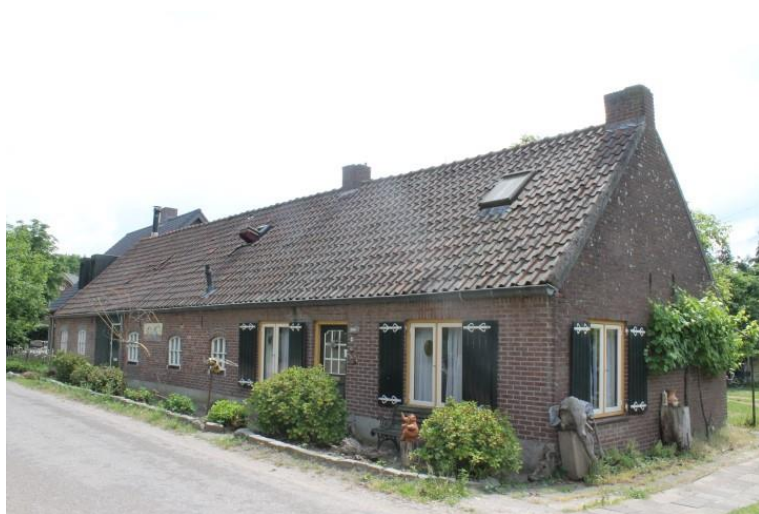
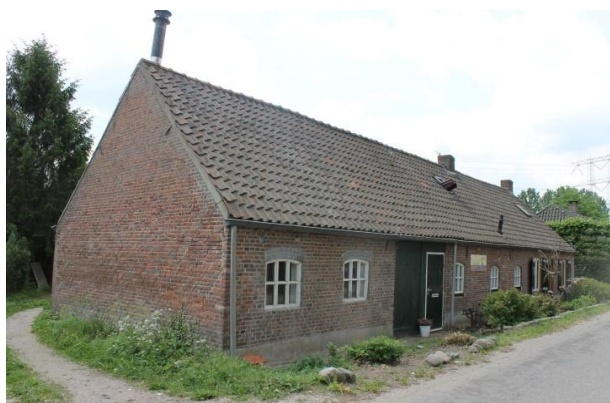
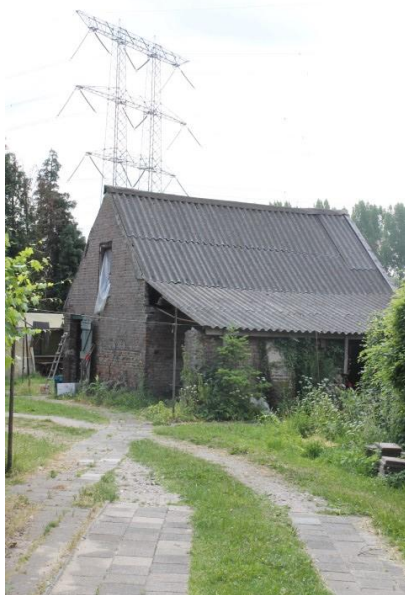
## Broekdijk 18

Langgevelboerderij onder met opnieuw verbeterde holle pannen gedekt zadeldak. De voor- en rechterzijgevels zijn opgebouwd in halfsteensverband. De voorgevel is gereinigd en opnieuw gevoegd. Onder de goot een overhoekse muizentand. De linkerzijgevel is opgebouwd in afwijkende steen, te dateren rond 1900, in kruisverband. Zichtbaar is dat de voor- en achtergevel later tegen de zijgevel zijn aangezet, waarschijnlijk jaren '30. In het woongedeelte zijn de vensters en voordeur later vernieuwd. In het bedrijfs gedeelte zijn metselwerkwijzingen rondom stalvensters zichtbaar. Ook is er in de dwarsdeeldeuren een loopdeur aangebracht. In het dakvlak zijn later dakvensters aangebracht. Woon-/bedrijfsverhouding is nog intact.

Oorsprong van de boerderij is vermoedelijk te dateren rond 1900 met een schil grotendeels uit de jaren '30 van de 20<sup>ste</sup> eeuw. Rechts achter de boerderij een schuur, oorspronkelijke varkensstal en vermoedelijk te dateren in de jaren '30 van de 20<sup>ste</sup> eeuw. De boerderij en de schuur vormen een ensemble.

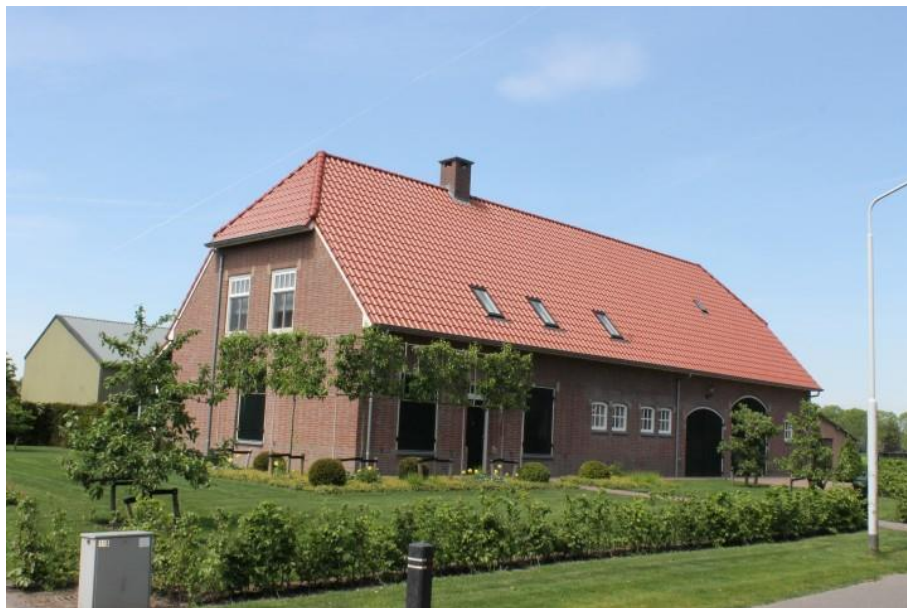
## Broekstraat 13

Langgevelboerderij in traditionalistische stijl onder met rode opnieuw verbeterde holle pannen gedekt wolfdak. De gevels zijn opgebouwd in kettingverband met boven de gevelopeningen rollagen met aanzetstenen van kunststeen en vlechtingen langs de topgevel. Het metselwerk is recent gereinigd en opnieuw gevoegd, de vensters zijn vernieuwd en er zijn hardstenendorpels aangebracht. Naast de staldeuren aanzetstenen van kunststeen, typerend voor de traditionalistische stijl, maar ook hardstenen duimblokken aanwezig.

Vermoedelijk dateert de boerderij uit de jaren '30 van de 20<sup>ste</sup> eeuw. De woon-/bedrijfsverhouding is nog intact.

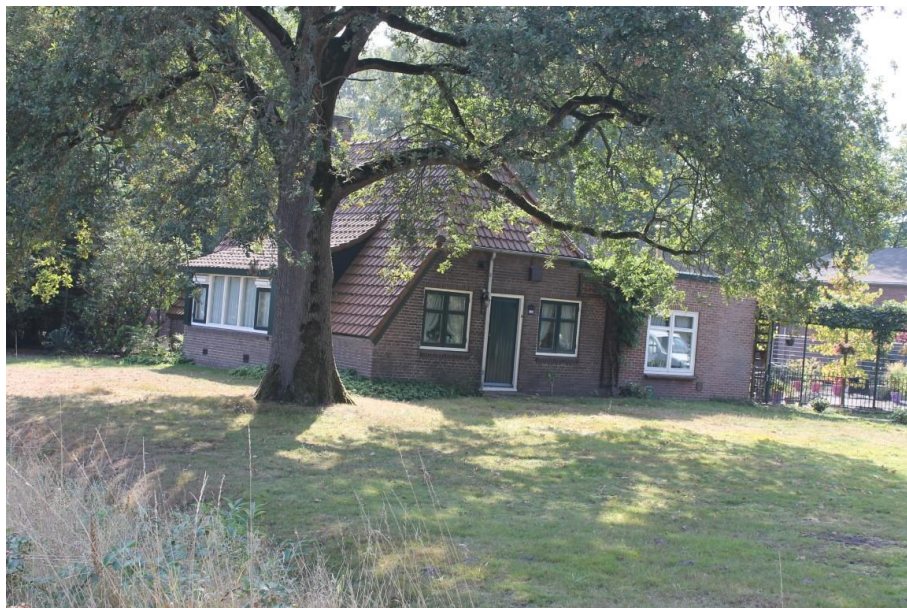
## Eindhoveneweg Zuid 142

Eenlaags woonhuis onder een met rode tuile du nord pannen gedekt wolfdak. Vermoedelijk te dateren rond 1920 (arch. C. de Haas, Utrecht) en gebouwd als eerste koloniehuis van Cöop, Productie en Verbruiksvereniging 'De Ploeg'<sup>2</sup>.

Gevels opgetrokken in kruisverband met boven de vensters rollagen en aan de onderzijde gemetselde raamdorpels. Ramen zijn vermoedelijk naar oorspronkelijk beeld vernieuwd en voorzien van dubbelglas. Aan de straatzijde, in een lage metselwerkgevel, een uitgebouwde erker uit de bouwtijd. Het dak is ten plaatse van de erker gelicht. Woning heeft enkele wijzigingen ondergaan, zoals een uitbreiding aan de achterzijde en het dak is vermoedelijk geïsoleerd.

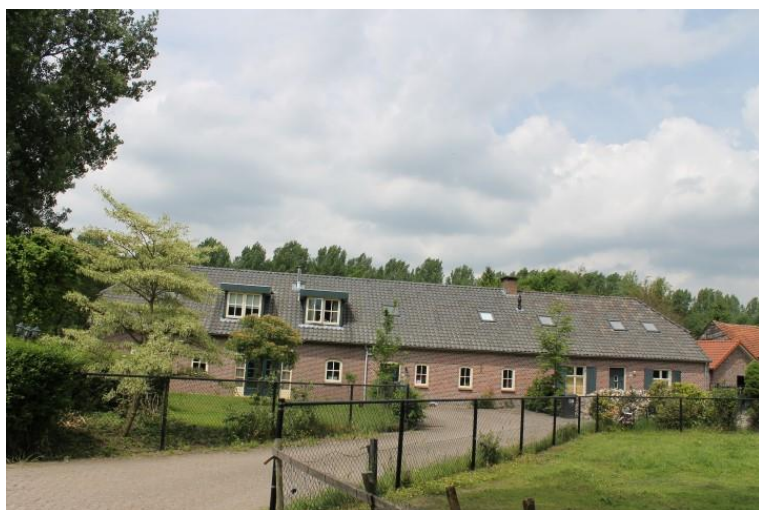
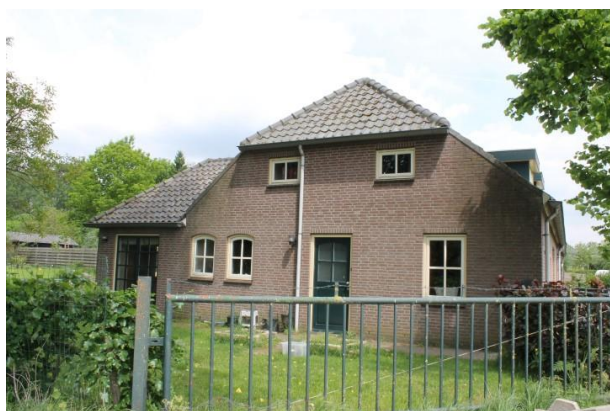
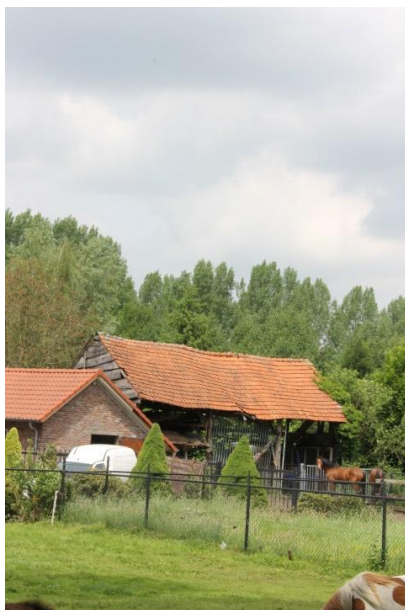
## Grevenoordseweg 4, 4a en 4b

Lange langgevelboerderij onder met gesmoorde opnieuw verbeterde holle pannen gedekt wolfdak. De gevels zijn opgebouwd in kruisverband met onder de goot een overhoekse muizentand. De boerderij is inmiddels opgedeeld in drie woningen waarbij het metselwerk van het linker gedeelte van de boerderij (Grevenoordseweg 4b) opnieuw is opgetrokken in wildverband van machinale steen te dateren eind 20<sup>ste</sup> eeuw. In dezelfde periode is dit deel van de boerderij aan de achterzijde uitgebreid. Het metselwerk van de overige boerderij is eveneens vernieuwd eind 20<sup>ste</sup>, maar in afwijkend verband.

Het oorspronkelijke woongedeelte, Grevenoordseweg 4 heeft nog een authentieke toegangsdeur en vensters. De overige vensters zijn vernieuwd, in het dakvlak later aangebrachte dakvensters en dakkapellen.

De boerderij is reeds zichtbaar op het Kadastrale Minuutplan 1811-1832. Op het perceel staat een gepotdekselde schuur onder rode tuile du nord gedekt zadeldak met eiken gebinten vermoedelijk te dateren begin 20<sup>ste</sup> eeuw. De boerderij vormt een ensemble met deze schuur.

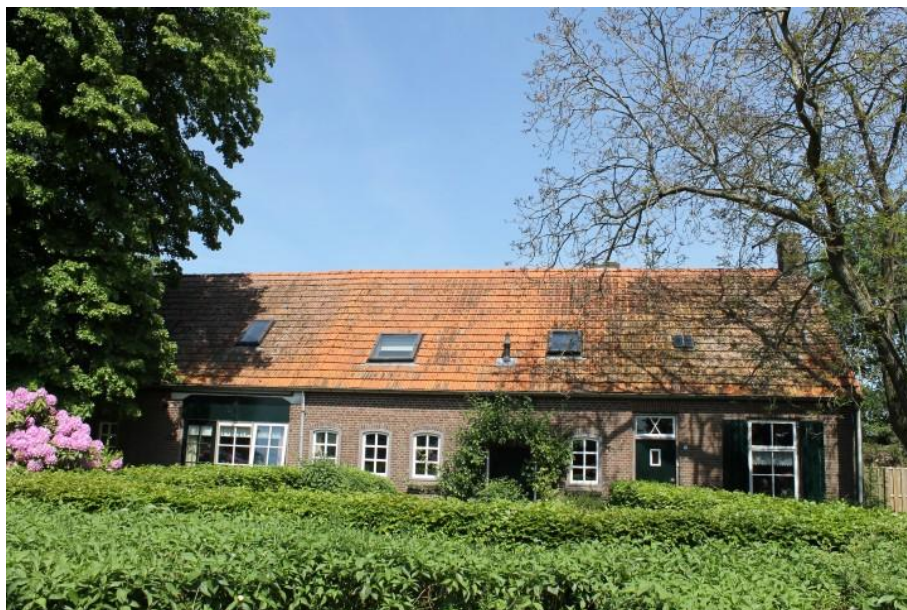
## Hagelaarweg 14

Langgevelboerderij onder met rode muldenpannen gedekt zadeldak. De gevels zijn opgebouwd in kruisverband van machinale steen met knipvoeg. De vensters zijn, deels in afwijking, vernieuwd en voorzien van dubbelglas. In de dwarsdeel zijn de deuren verwijderd en is er een puivulling geplaatst. In het dakvlak zijn meerdere dakvensters toegevoegd. De staldeuren in de zijgevel van het bedrijfsgedeelte zijn opengezet en ook voorzien van een puivulling. Op het Kadastrale Minuutplan 1811-1832 staat reeds een boerderij ingetekend. De boerderij is in de jaren '50 van de 20<sup>ste</sup> eeuw herbouwd. De woon-/bedrijfsverhouding is nog intact.

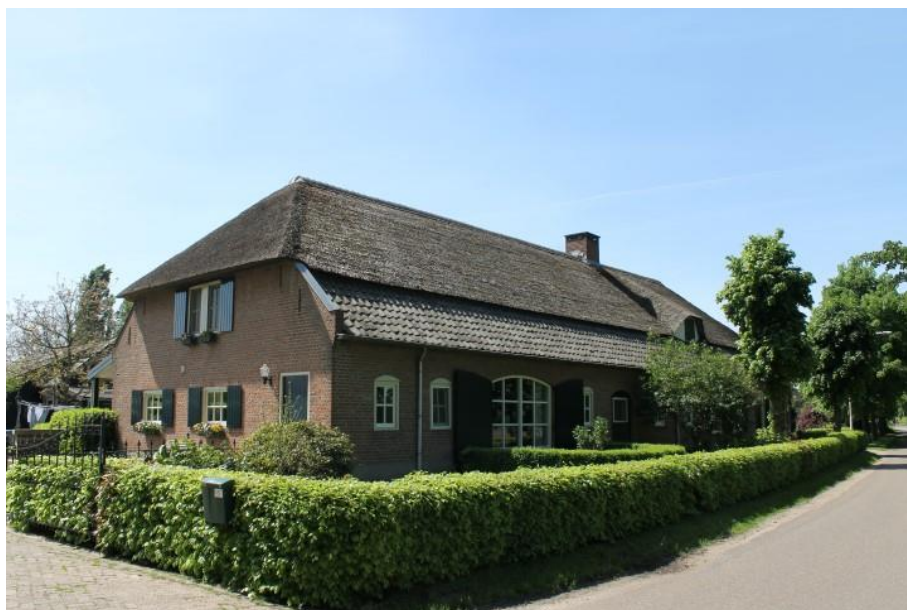
## Hagelaarweg 15 (en 15a)

Langgevelboerderij onder met riet gedekt wolfdak met onderaan een pannenvoet van gesmoorde oude holle pannen. De gevels zijn in het vierde kwart van de 20<sup>ste</sup> eeuw opnieuw opgetrokken in kruisverband met langs de topgevel vlechtingen en onder de goot een overhoekse muizentand.

Op het Kadastrale Minuutplan staat reeds een boerderij ingetekend. Wellicht dat de boerderij een oudere kern heeft.

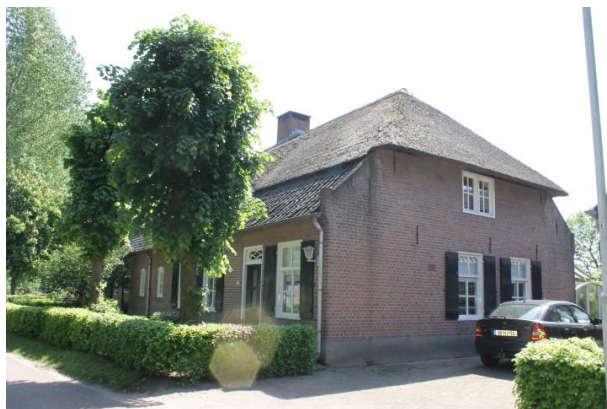
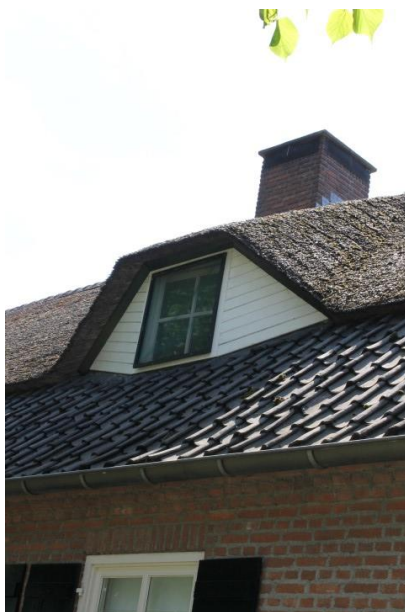
Boven de toegangsdeur een geometrisch bovenlicht. De gevels en vensters zijn vernieuwd en in het dakvlak is een niet authentiek dakkapel aangebracht. De authentieke schoorsteen is nog aanwezig. De boerderij is gesplitst in twee woningen. Hiervoor zijn de dwarsdeeldeuren opgezet en voorzien van een puivulling en zijn er in de linkerzijgevel op niet authentieke wijze vensters toegevoegd.

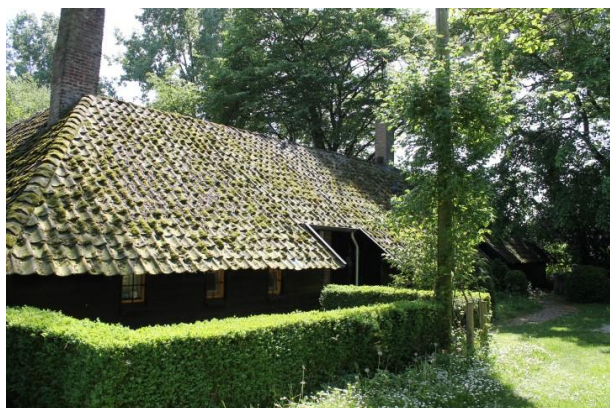
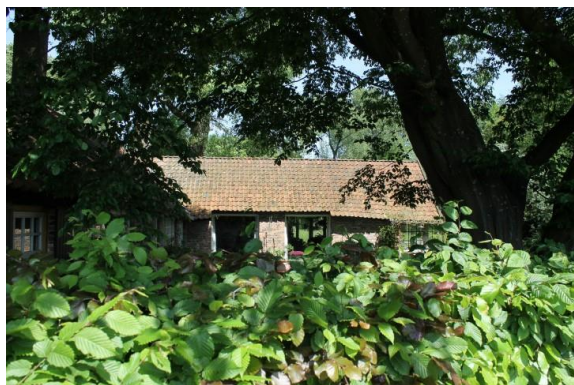
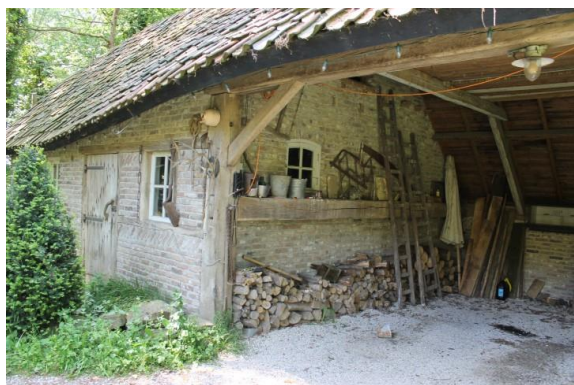
## Hagelaarweg 16

Boerderij onder met rode oude holle pannen gedekt wolfdak met een uitbouw haaks op de boerderij waardoor er een hoekboerderij is ontstaan. De gevels zijn grotendeels gepotdekseld met een enkele gevel die is opgebouwd in kruisverband. Het potdekselwerk en de vensters zijn vernieuwd en de gevels van metselwerk(deels) opnieuw opgetrokken. De boerderij staat niet afgebeeld op het Kadastrale Minuutplan 1811-1832. Naast de boerderij een deels open vakwerkschuur met een eiken gebintconstructie en niet authentiek halfsteens metselwerk. Ook deze schuur staat niet op het Kadastrale Minuutplan 1811-1832. Vermoedelijk is deze schuur eind 20<sup>ste</sup> eeuw op zijn huidige plaats neergezet en is de gebintconstructie oorspronkelijk afkomstig van een andere locatie. De woon-/bedrijfsverhouding is niet meer intact. De oorsprong van de boerderij dateert vermoedelijk uit vierde kwart van de 19<sup>e</sup> eeuw, maar is dusdanig verbouwd dat de oorspronkelijke opzet niet meer te herleiden is.

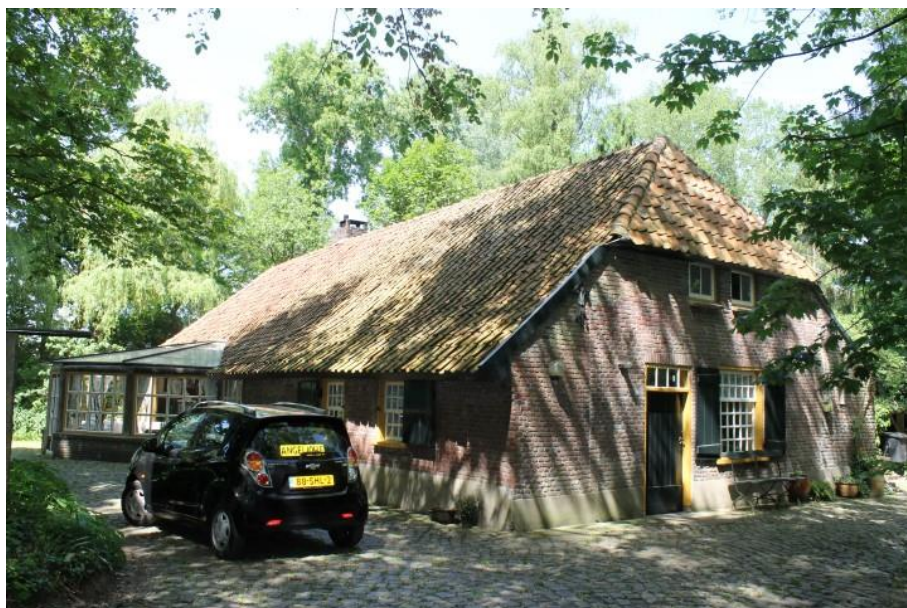
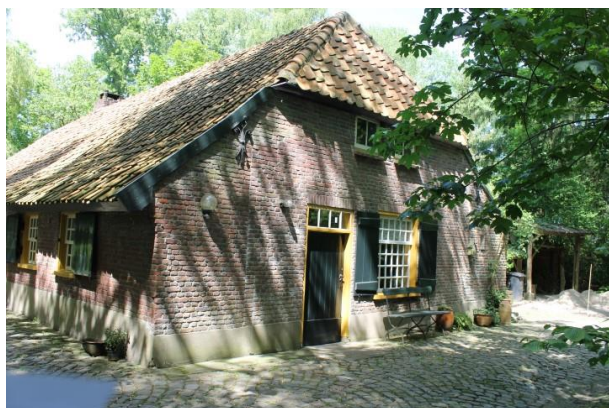
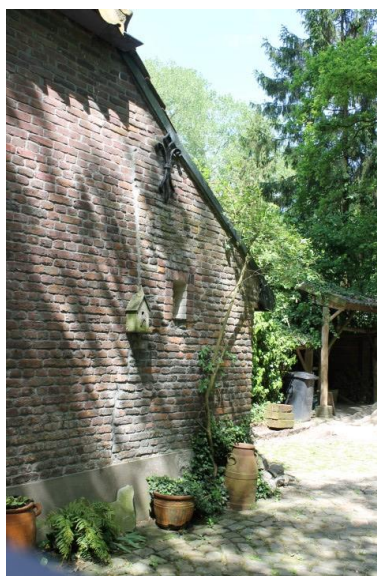
## Hagelaarweg 18

Kortgevelboerderij onder met rode oude holle pannen gedekt wolfdak. De gevels zijn opgebouwd in kruisverband waarbij wijzigingen zichtbaar zijn in de kopgevel o.a. rondom de toegangsdeur. Aan het metselwerk van de kopgevel valt ook af te leiden dat de boerderij waarschijnlijk aan beide kanten is verbreed. Ook de linkerzijgevel is vernieuwd, vermoedelijk in de jaren '20 van de 20<sup>ste</sup> eeuw. De vensters zijn vernieuwd in authentieke stijl. In het dakvlak nog een authentieke schoorsteen waaruit valt af te leiden dat het oorspronkelijke woongedeelte aan de linkerzijde (bekeken vanaf de langsgevel) van de boerderij was gesitueerd.

De boerderij is van oorsprong een hallenhuis geweest dat later is versteend en uitgebreid. Aan de langsgevel is een niet authentieke serre gebouwd.

Op het Kadastrale Minuutplan 1811-1832 staat de boerderij reeds ingetekend. Wellicht is intern de oude kern nog aanwezig. De woon-/bedrijfsverhouding is niet meer intact.

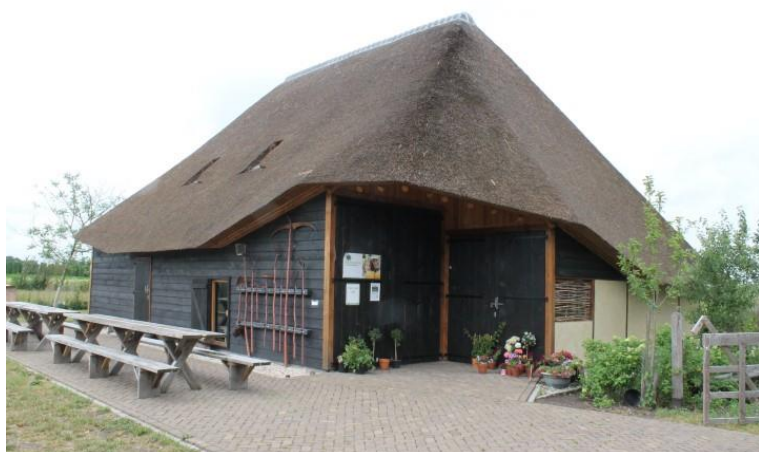
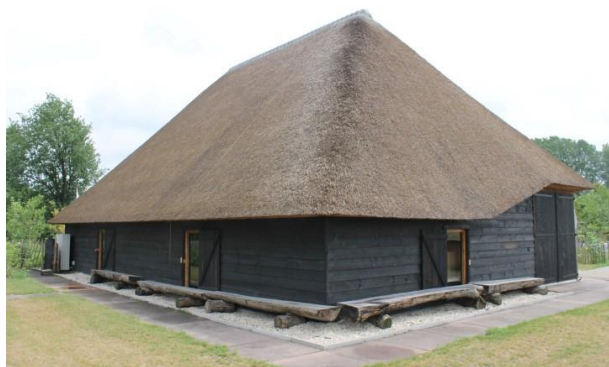
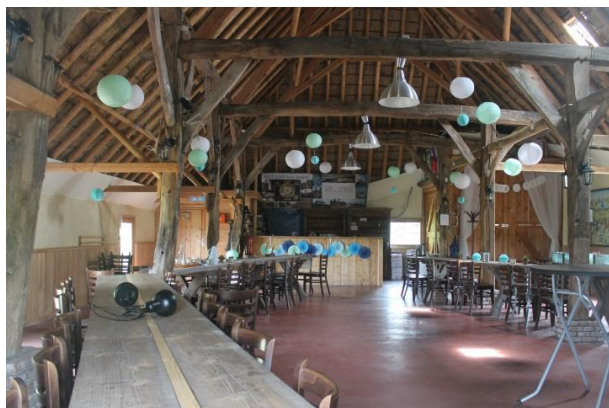
## Hagelaarweg bij 21

Een Vlaamse schuur onder met riet gedekt schilddak. De gevels zijn deels gepotdekseld en deels uitgevoerd met vistelstek. Aan beide zijde, tegenover elkaar gelegen, in de kortgevel dubbele deeldeuren voor het in- en uitrijden van oogstwagens.

De gebintconstructie van de schuur, kenmerkende als gebintconstructie van een Vlaamse schuur, is een combinatie van een ankerbalkgebint en een dekbalkgebint.

De huidige Vlaamse schuur is te dateren in de 16<sup>e</sup> eeuw en in 2005 verplaatst van Berkel-Enschot naar de huidige locatie.

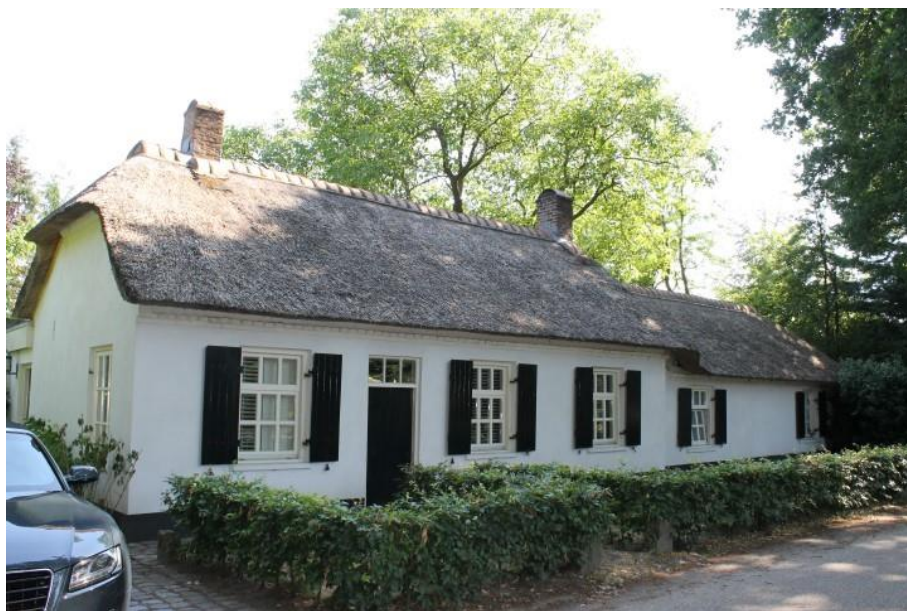
### Heikantweg 3

Boerderij onder met riet gedekt wolfdak. Gevels gestuct met onder de gootlijn een overhoekse muizentand. De vensters zijn vernieuwd en voorzien van dubbelglas. Op het Kadastrale Minuutplan 1811-1832 staat geen bebouwing ingetekend. Op latere kaarten wordt de boerderij pas zichtbaar in de jaren '60 van de 20<sup>ste</sup> eeuw. Wellicht dat de boerderij in de jaren '60 op historiserende wijze op de huidige locatie is gebouwd.
