# Cultuurhistorische waarden in het buitengebied van Best

*Een scan van cultuurhistorische waarden van panden, objecten en agrarische bebouwing*

Gemeente Best, 2021

In samenwerking opgesteld door Monumentenhuis Brabant, met medewerking van medewerkers van de Gemeente Best, de Erfgoedvereniging Dye van Best en de monumentencommissie Best.

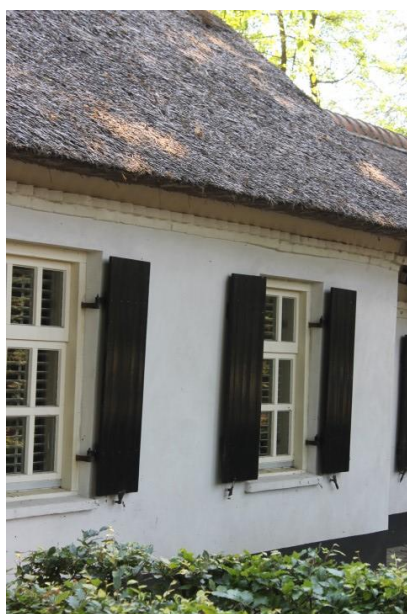
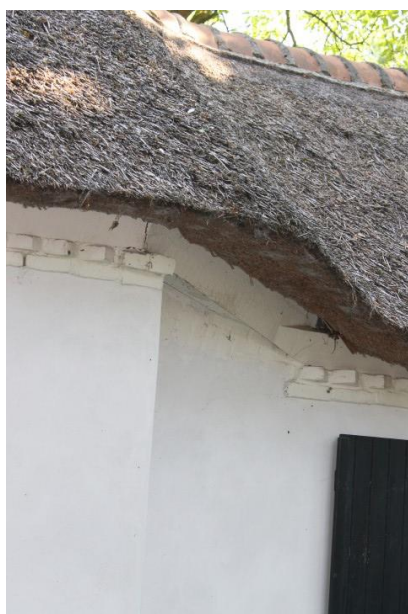
### Heikantweg 3

Boerderij onder met riet gedekt wolfdak. Gevels gestuct met onder de gootlijn een overhoekse muizentand. De vensters zijn vernieuwd en voorzien van dubbelglas. Op het Kadastrale Minuutplan 1811-1832 staat geen bebouwing ingetekend. Op latere kaarten wordt de boerderij pas zichtbaar in de jaren '60 van de 20<sup>ste</sup> eeuw. Wellicht dat de boerderij in de jaren '60 op historiserende wijze op de huidige locatie is gebouwd.

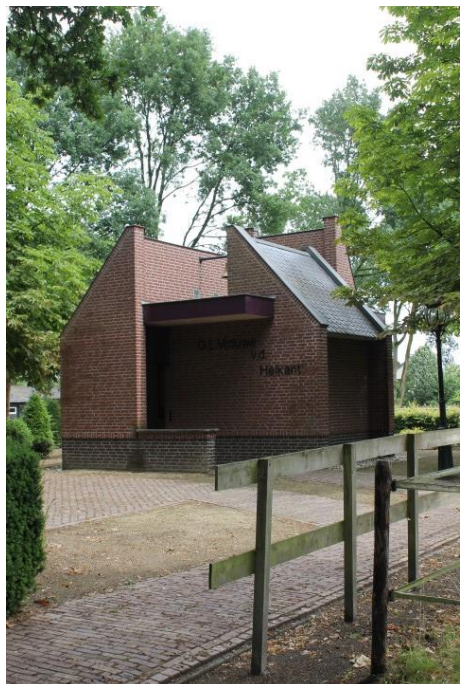
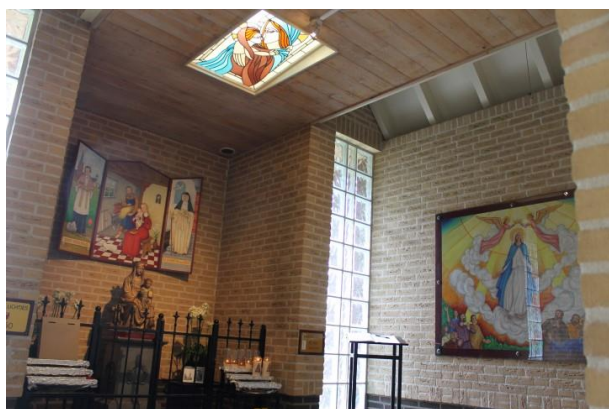
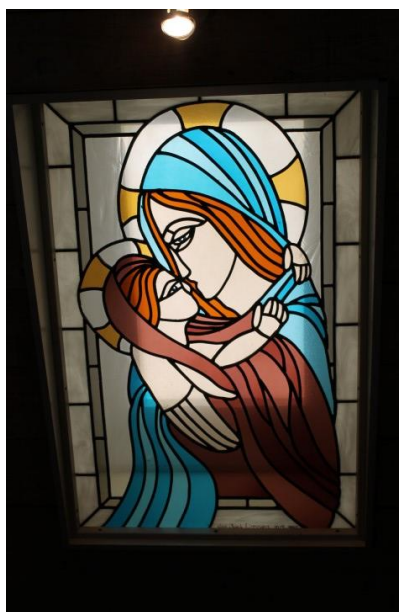
## Heuveleindseweg naast 1D

Kapel 'Onze Lieve Vrouwe van de Heikant', onder met leien gedekt dubbel lessenaarsdak. De gevels zijn opgebouwd in machinale steen in wildverband. In de kapel staat het Mariabeeld 'Moeder van Goede Raad', dat vermoedelijk te dateren is rond 1870. Tevens hangen er diverse schilderijen van Bestenaar Leo van der Sangen en een glas-in-lood raam ontworpen door de Bestse glazenier Jac. Linssen. De kapel is een ontwerp van de Bestse architect René Westerlaken. De twee helften met lessenaarsdak staan symbool voor gevouwen handen in de richting van de hemel. De kapel is in 2001 grotendeels door vrijwilligers gebouwd op grond geschonken door Piet en Anneke Spierings-Van Summeren.

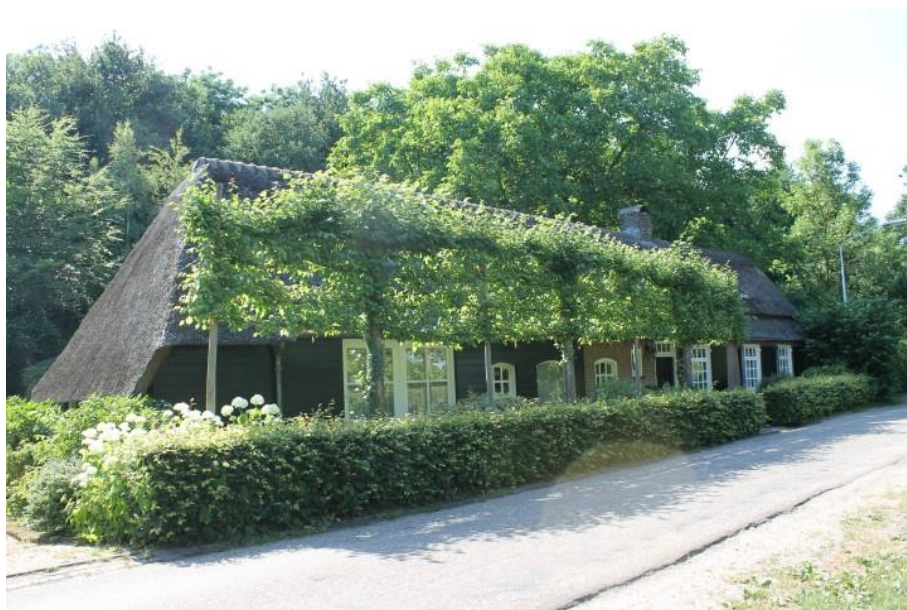
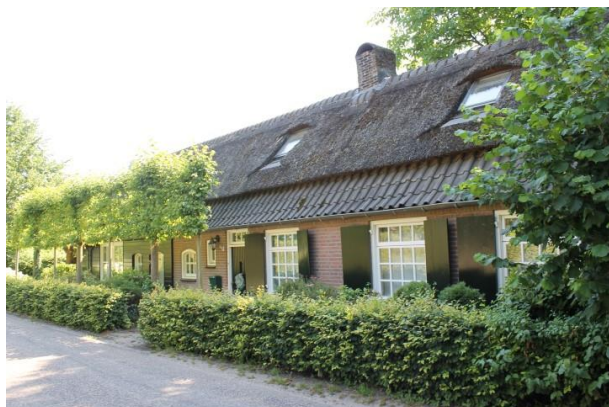
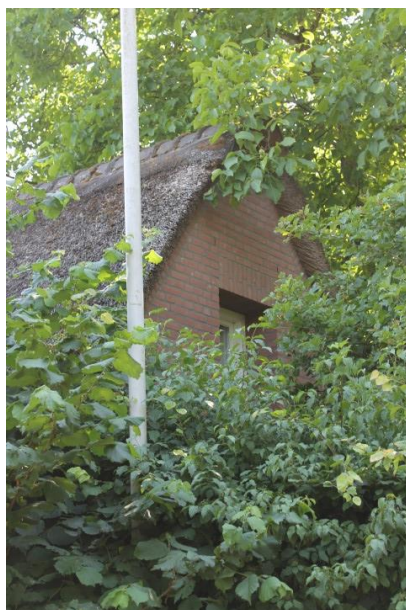
## Heuveleindseweg 6

Langgevelboerderij onder met riet gedekt schilddak met een pannenvoet van gesmoorde opnieuw verbeterde holle pannen. De gevels zijn deels opgebouwd in kettingverband in machinale steen en deels gepotdekseld. De vensters in het oorspronkelijke woongedeelte zijn op historiserende wijze vernieuwd en voorzien van dubbelglas. In het bedrijfs gedeelte zijn de dwarsdeeldeuren verwijderd en vervangen door dubbele openslaande deuren en is in een staldeur vastglas geplaatst.

De oorsprong van de boerderij is te dateren eind 19<sup>e</sup> eeuw. De buitenschil is volledig vernieuwd waarschijnlijk vierde kwart 20<sup>ste</sup> eeuw. Vermoedelijk is de rechterzijgevel voor de oorspronkelijke muur geplaatst. Op het Kadastrale Minuutplan 1811-1832 staat op deze locatie geen boerderij ingetekend. Pas rond 1900 wordt de boerderij zichtbaar op oude kaarten. Wellicht dat de oudere kern nog aanwezig is. Woon-/bedrijfsverhouding niet meer intact.

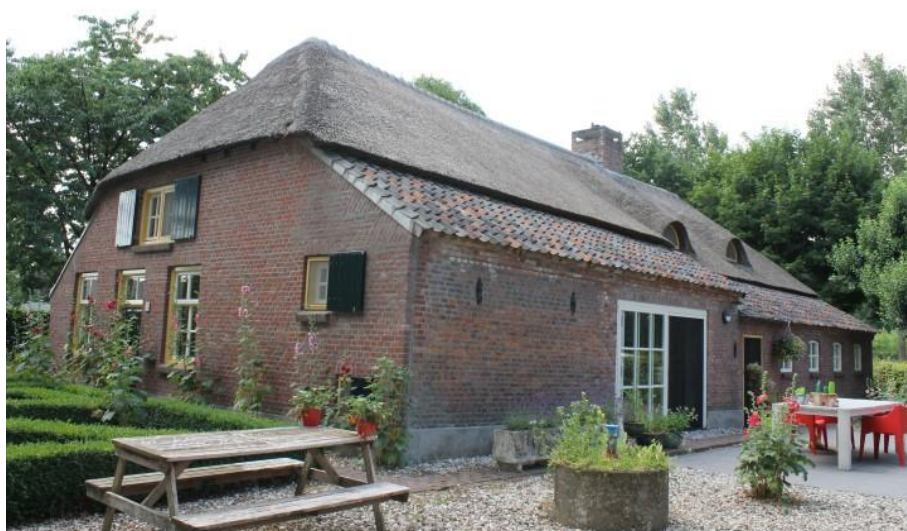
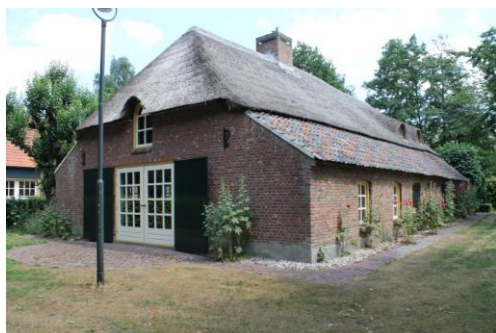
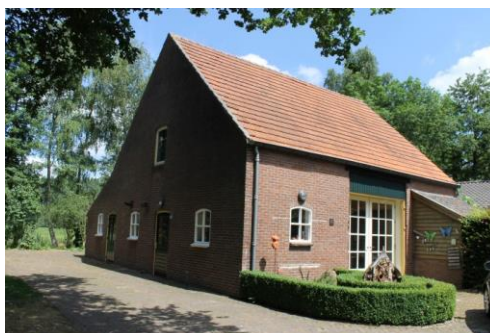
## Hoefkestraat 2

Kortgevelboerderij 'Het Hoefke' onder met riet gedekt wolfdak met pannen voet van gesmoorde en rode oude holle pannen. De boerderij staat met zijn achterkant naar de huidige straat.

De gevels zijn opgebouwd in kruisverband met onder de gootlijn een overhoekse muizentand en vlechtingen in de topgevels. De gevels zijn opnieuw gevoegd en de voorgevel is ontleisterd en de voor-, achter- en deel van de rechterzijgevel zijn opnieuw opgetrokken met een machinale steen die te dateren is in de jaren '50 van de 20<sup>ste</sup> eeuw. De linkerzijgevel en het merendeel van de rechterzijgevel zijn nog authentiek en ook de gevelindeling is nog authentiek. De vensters zijn op historiserende wijze vernieuwd. In het dakvlak zijn dakkapellen toegevoegd.

De boerderij staat reeds ingetekend op het Kadastrale Minuutplan 1811-1832. De eigenaar heeft in de gemetselde fundering een cent uit 1824 gevonden.

De oorspronkelijke gebintconstructie is nog aanwezig. Naast de achtergevel staat een oude perenboom. De boerderij vormt samen met de perenboom een ensemble. Naast de boerderij is in de jaren '50 van de 20<sup>ste</sup> eeuw een schuur gebouwd met kenmerkende betonnen stalvensters. De schuur is gedekt onder een zadeldak met rode muldenpannen en de gevels zijn opgebouwd in halfsteensverband. Woon/-bedrijfsverhouding is nog intact.

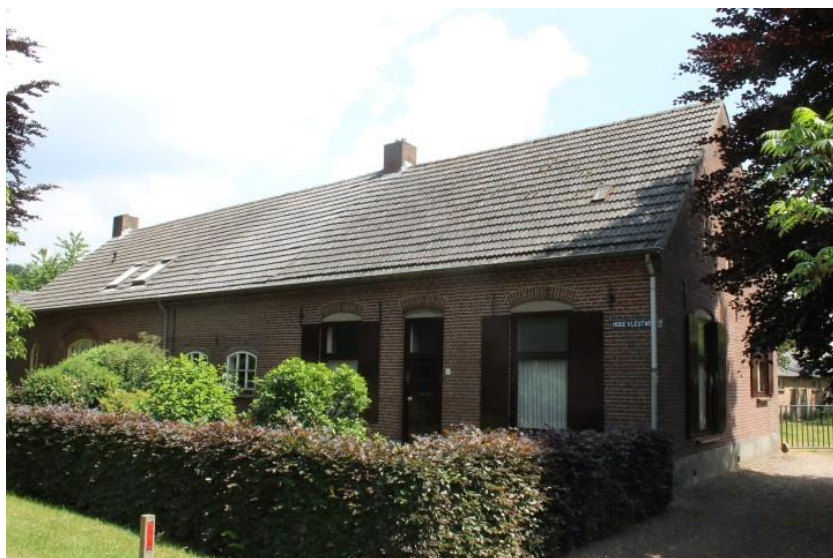
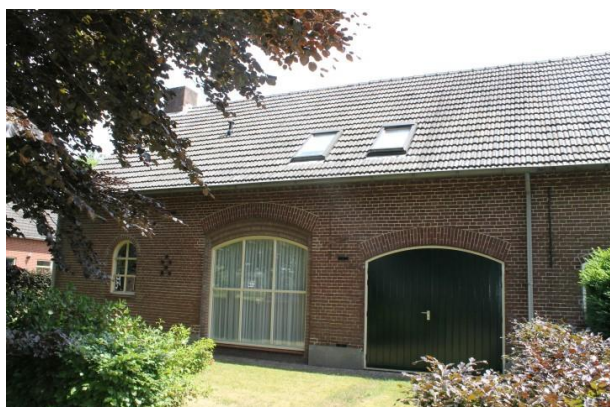
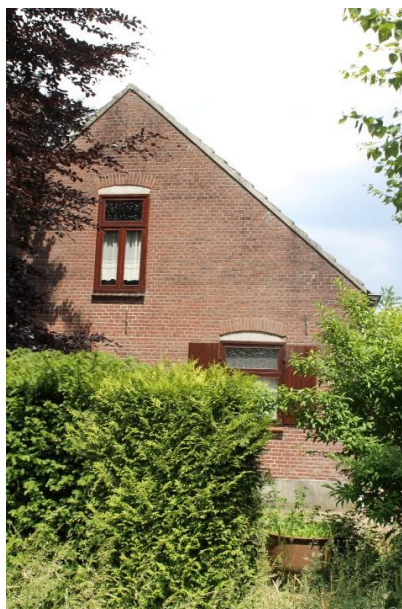
## Hogevleutweg 4 en 6

Langgevelboerderij onder met gesmoorde muldenpannen gedekt zadeldak. De gevels zijn opgebouwd in kruisverband met een zeer dunne voeg. Onder de goot een sierrand met blok- en overhoekse muizentand en boven de vensters een getoogde rollaag. Vensters zijn vernieuwd waarbij boogvelden zijn gecementeerd, de bovenlichten zijn voorzien van gefigureerd glas en het opkamervenster is verbreed. De rechterzijgevel is waarschijnlijk in dezelfde periode opnieuw gevoegd. Vermoedelijk zijn deze wijzigingen in de jaren '70 van de 20<sup>ste</sup> eeuw uitgevoerd. Het bedrijfsgedeelte is omgebouwd t.b.v. een tweede woning waarbij in de opening van de dwarsdeeldeuren een puivulling in geplaatst. Ook zijn de stalvensters vernieuwd, is daarvoor het metselwerk rondom aangepast en is de linkerzijgevel opnieuw opgetrokken.

De boerderij is te dateren in 1913. De woon-/bedrijfsverhouding is nog intact.

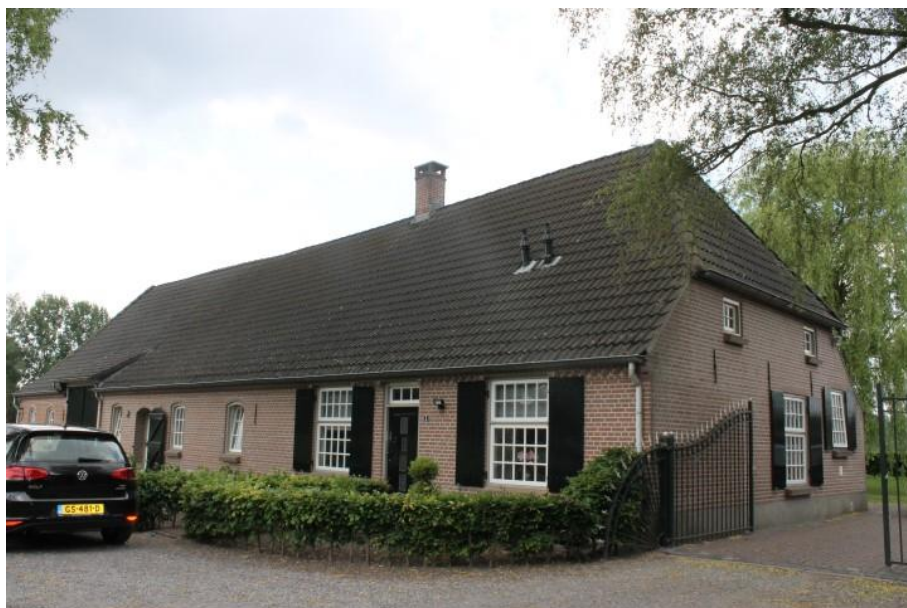
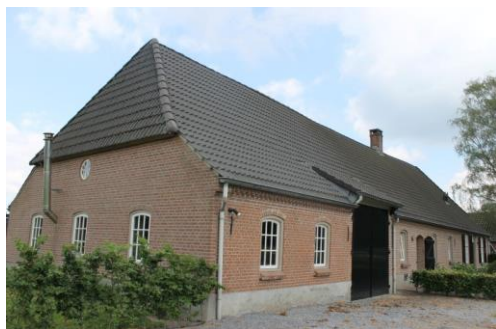
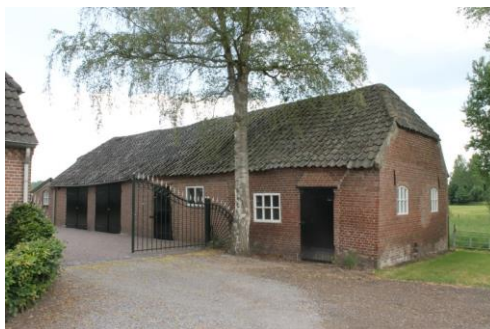
## Hogevleutweg 5

Langgevelboerderij onder met betonpannen gedekt wolfdak. Gevels op getrokken in kruisverband van machinale steen. Onder de goot een sierrand met overhoekse muizentand. Vensters en luiken vernieuwd op authentieke wijze. Het metselwerk in de voorgevel, links van de dwarsdeeldeuren, is nog authentiek, maar wel opnieuw gevoegd. Overig metselwerk is opnieuw opgetrokken, vermoedelijk eind 20<sup>ste</sup>/begin 21ste eeuw uitgevoerd.

Rechts naast de boerderij een schop die later is verlengd. De boerderij en de schop staan reeds afgebeeld op het Kadastrale Minuutplan 1811-1832.

In 1839 wordt de boerderij na brand op zijn oude fundatie herbouwd<sup>3</sup>. Wellicht dat intern nog oudere gebinten aanwezig zijn.

De boerderij vormt een ensemble met de naastgelegen schop.

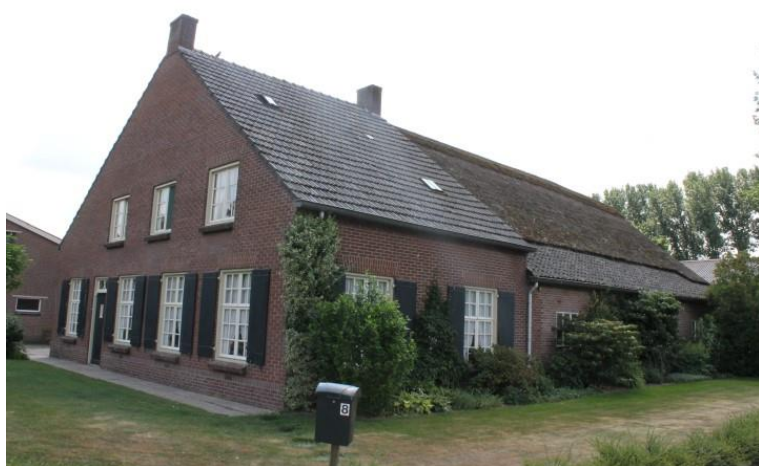
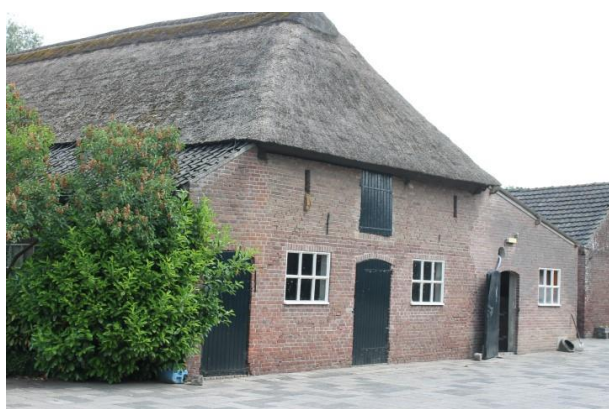
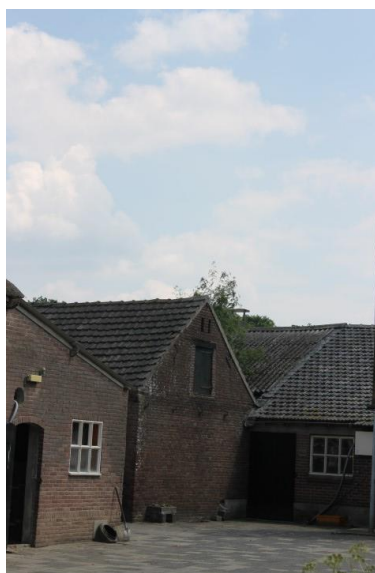
## Hogevleutweg 8

Boerderij onder een met riet gedekte schuur met een pannenvoet van gesmoorde oude holle pannen. Het woonhuis is na de tweede wereldoorlog opnieuw opgetrokken. Hierbij is de bouwmasa van de boerderij een kwartslag gedraaid en haaks op de massa van de schuur geplaatst. De achtergevel van de schuur is nog authentiek en opgetrokken in kruisverband. In deze gevel zijn wel metselwerkwijzigingen zichtbaar. De zijgevel (straatzijde) van de schuur is opgetrokken in halfsteensverband van machinale steen. Het woonhuis, in traditionalistische stijl, heeft een zadeldak gedekt met gesmoorde muldenpannen. De gevels zijn opgebouwd in halfsteensverband met een overhoekse muizentand onder de goot, rollagen boven de vensters en een trasraam in afwijkende steen. Het woonhuis verkeerd in hoge mate van authentieke staat. Achter de boerderij staat nog een gemetselde schop onder met gesmoorde tuile du nord pannen gedekt zadeldak. De gevels zijn opgetrokken in kruisverband en in de top duivengaten. De oorsprong van de boerderij en de schop dateren vermoedelijk in begin 20<sup>ste</sup> eeuw. De boerderij en de schop vormen een ensemble.

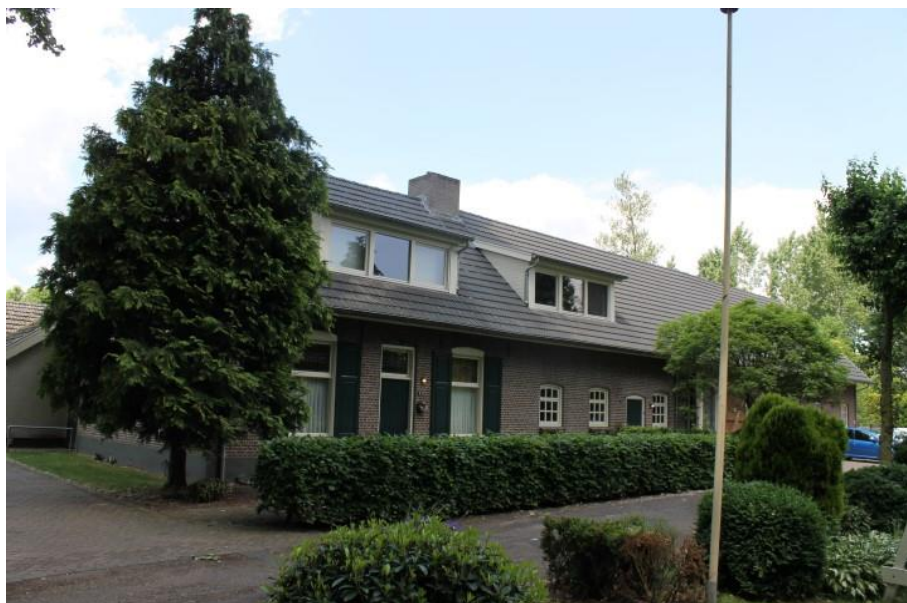
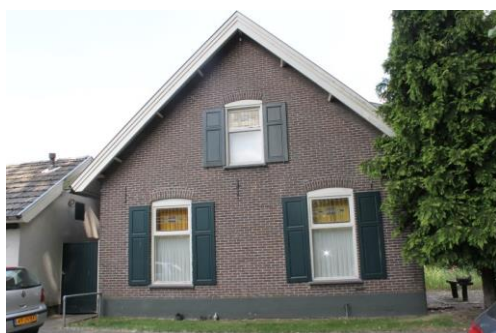
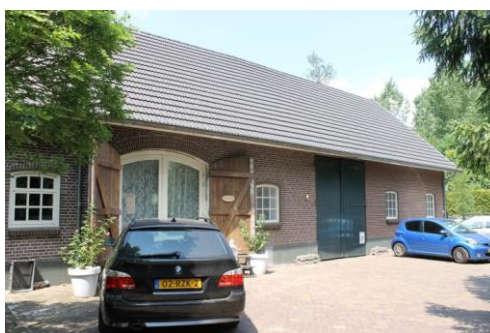
Authentieke toegangsdeur en vensters in het woongedeelte met bovenlichten voorzien van glas-in-lood. De authentieke luiken zijn direct aan de gevel bevestigd. De boogvelden boven de vensters zijn onbeschilderd. Het bedrijfs gedeelte is verlengd waarschijnlijk eind 20<sup>ste</sup> eeuw. Toen zijn waarschijnlijk de vensters in het bedrijfs gedeelte deels vernieuwd en gewijzigd en zijn de gevels opnieuw gevoegd. In het dakvlak zijn later dakkapellen aangebracht.

De woon-/bedrijfsverhouding is nog intact. De oorsprong van de boerderij is te dateren in de jaren '30 van de 20<sup>ste</sup> eeuw.

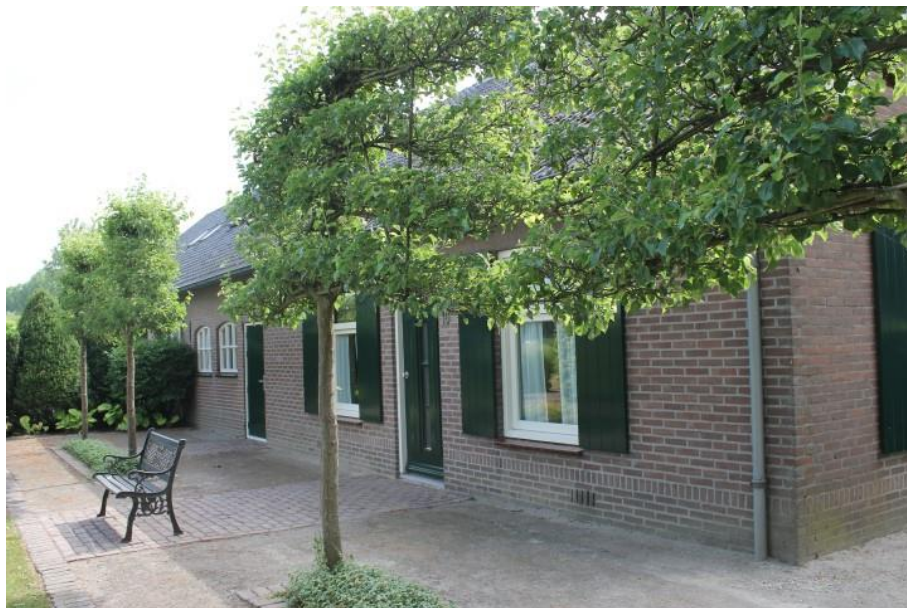
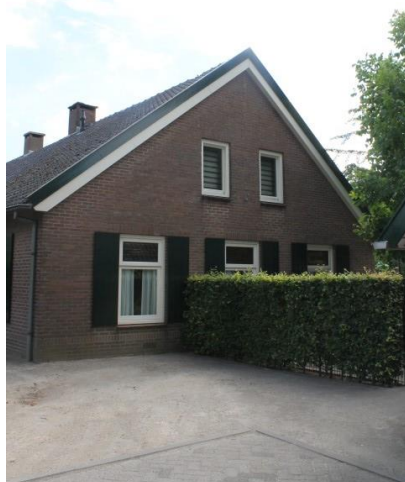
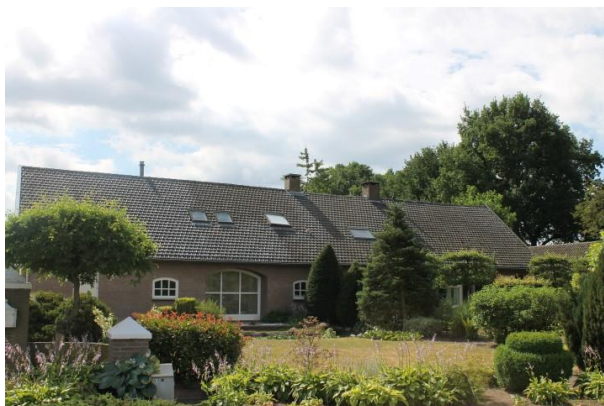
## Hogevleutweg 10 en 12

Langgevelboerderij onder met gesmoorde tuile du nord pannen gedekt zadeldak. De gevels zijn opgebouwd in halfsteensverband. De boerderij is gesplitst in twee woningen. Het metselwerk van de linker woning, in het oorspronkelijke bedrijfsgedeelte, is in de jaren '80 van de 20<sup>ste</sup> eeuw opnieuw opgetrokken. De gevels van het oorspronkelijke woongedeelte zijn gereinigd en de vensters van de woning zijn vernieuwd waarbij het glas-in-lood in dubbelglas is geplaatst. In dit gedeelte nog wel authentieke stalen stalvensters. In het dakvlak later toegevoegde dakvensters. De boerderij staat niet ingetekend op het Kadastrale Minuutplan 19811-1832.

De boerderij is vermoedelijk te dateren in de jaren '30 van de 20<sup>ste</sup> eeuw.

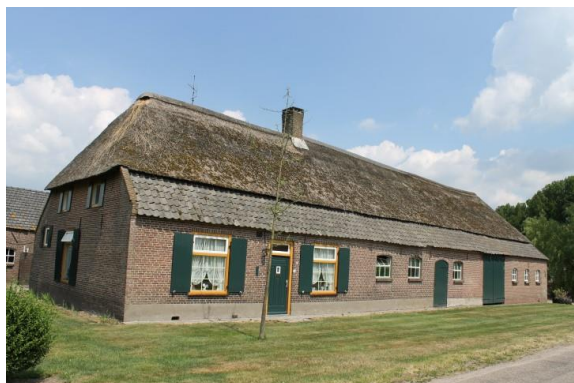
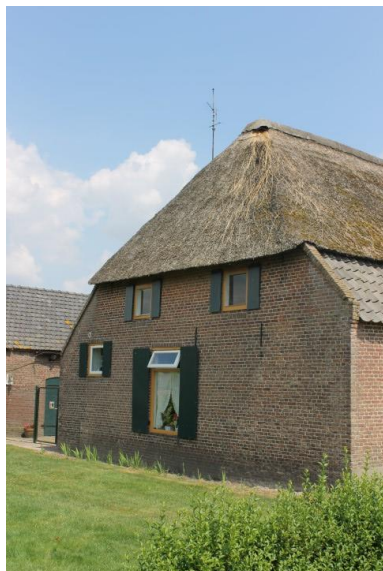
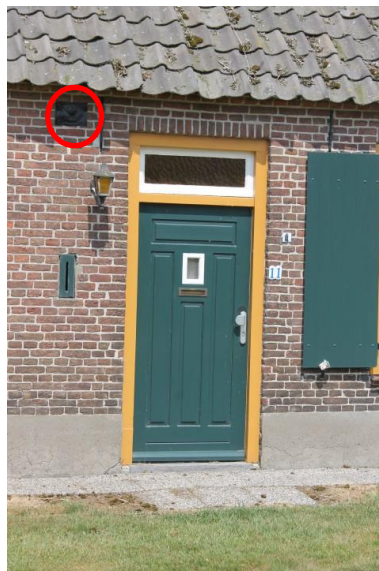
## Hogevleutweg 11

Langgevelboerderij onder met riet gedekte wolfdak met een pannenvoet van gesmoorde oude holle pannen. De gevels zijn opgebouwd in kruisverband met een gecementeerde plint. In de linkerzijgevel zijn metselwerkwijzigingen zichtbaar. De gevels zijn opnieuw gevoegd. De vensters in het woongedeelte zijn waarschijnlijk eind 20<sup>ste</sup> eeuw in afwijking vernieuwd met plakroede. In de zijgevel zijn twee vensters vergroot. Voordeur nog authentiek.

Links naast de voordeur, onder de gootlijn, een brandverzekeringsplaatje van 'La Belgique S.A. Compagnie, Brussel', te dateren in de 19<sup>e</sup> eeuw.

Het metselwerk van het bedrijfsgedeelte, rechts van de dwarsdeeldeuren en deels links van deze deuren, is eind 20<sup>ste</sup> eeuw vernieuwd. Hierbij zijn de in dit deel aanwezige vensters in afwijking vernieuwd. De woon-/bedrijfsverhouding is nog intact. Links achter de boerderij een bakhuis onder met gesmoorde kruispannen gedekt zadeldak. Metselwerk gevel opgebouwd in kruisverband.

Op het Kadastrale Minuutplan staat reeds een boerderij ingetekend. De oorsprong van de boerderij is te dateren rond 1900. Het bakhuis is van latere datum, waarschijnlijk rond 1900. De boerderij en bakhuis vormen een ensemble.

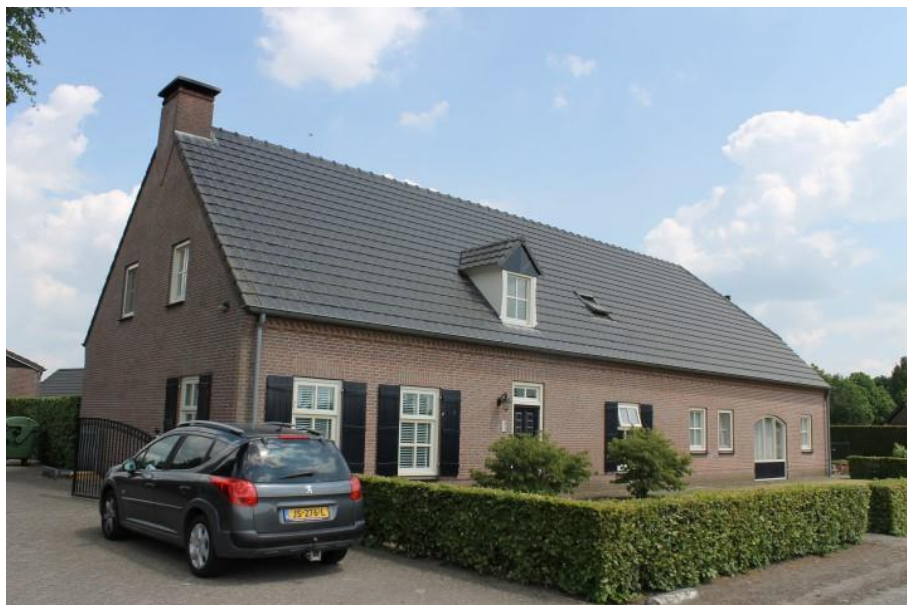
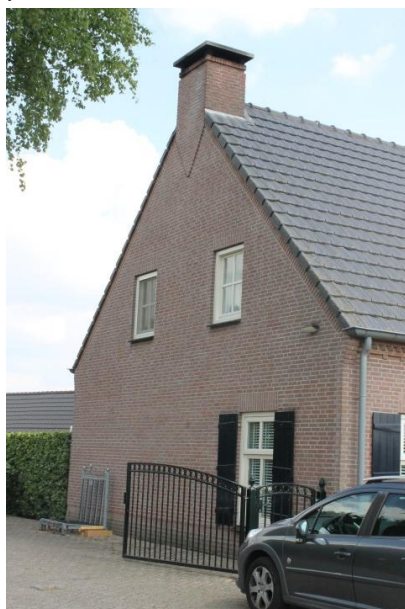
## Hogevleutweg 13

Langgevelboerderij onder met gesmoorde vlakke pannen gedekt zadeldak. De gevels zijn opgebouwd in wildverband. Metselwerk en vensters eind 20<sup>ste</sup> eeuw volledig vernieuwd. Op het Kadastrale Minuutplan staat op deze locatie geen boerderij ingetekend. Uit de inventarisatie van het Monumenten Inventarisatie Project (MIP) blijkt dat er in de jaren '80 op deze locatie nog een boerderij van rond 1900 aanwezig was. Wellicht dat er intern nog een oudere kern aanwezig is.

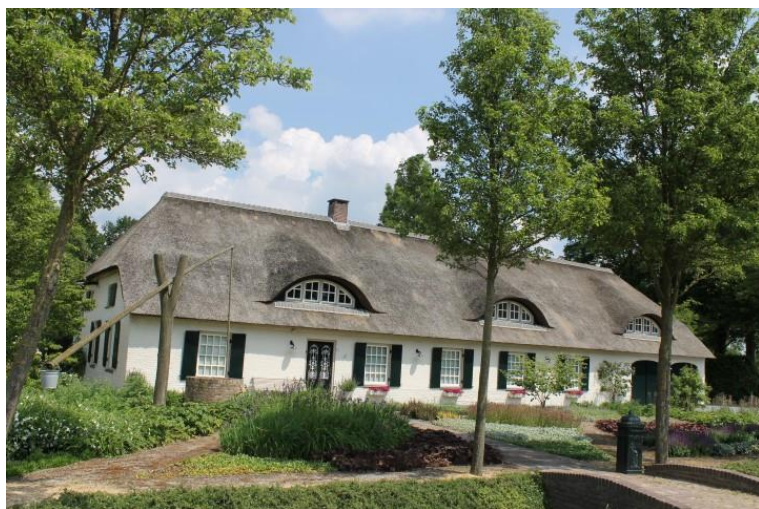
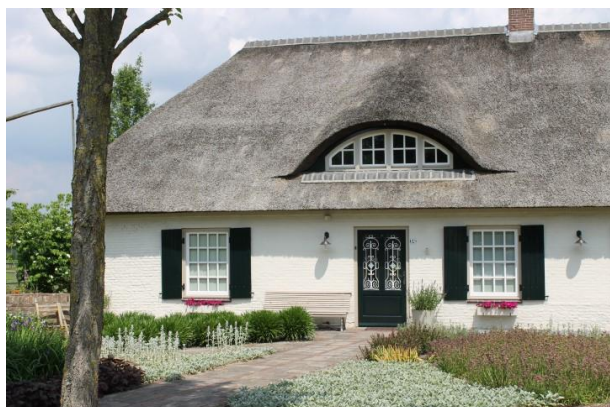
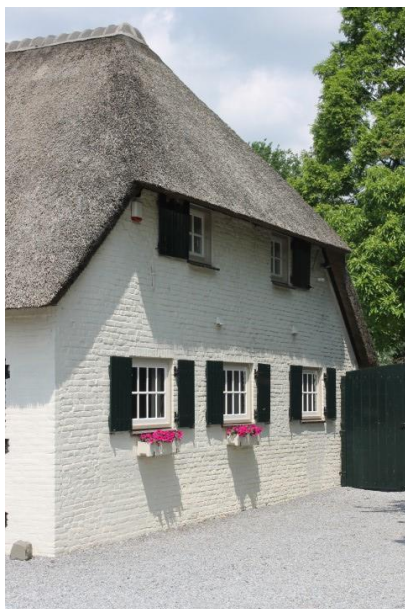
## Hogevleutweg 17

Langgevelboerderij onder riet gedekt wolfdak. De gevels zijn vermoedelijk na de Tweede Wereldoorlog, waarschijnlijk begin jaren '50 van de 20<sup>ste</sup> eeuw, deels opnieuw opgetrokken in halfsteensverband. De gevels zijn later wit geschilderd. De zijgevels, het linker en onderste gedeelte van de voorgevel zijn opgebouwd in kruisverband, het oorspronkelijke metselwerk van de boerderij. De vensters zijn vernieuwd en voorzien van dubbelglas. In de zijgevels zijn metselwerkwijzigingen zichtbaar rondom de vernieuwde vensters. De woon-/bedrijfsverhouding is bij de opbouw na de Tweede Wereldoorlog verloren gegaan. In het dakvlak zijn later niet authentieke dakkapellen aangebracht.

De boerderij staat reeds ingetekend op het Kadastrale Minuutplan 1811-1832.

Wellicht is er naast het oorspronkelijke metselwerk dat waarschijnlijk uit deze periode dateert nog een oude kern aanwezig.

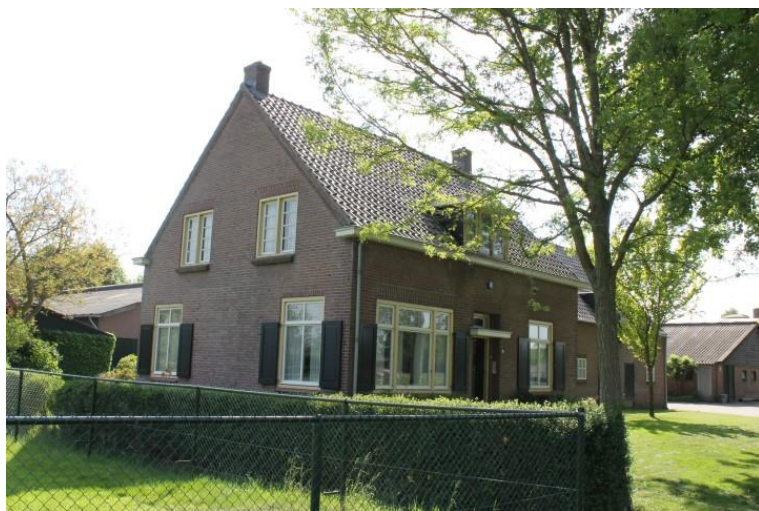
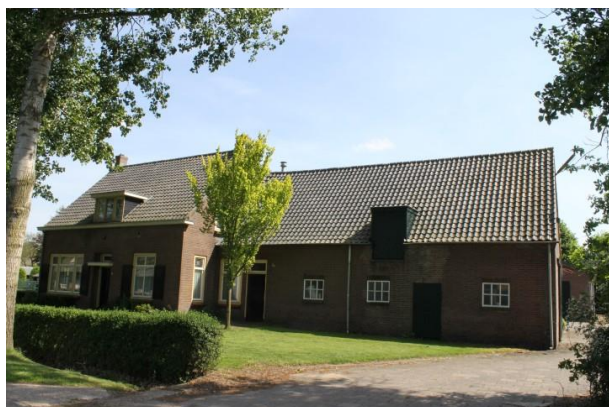
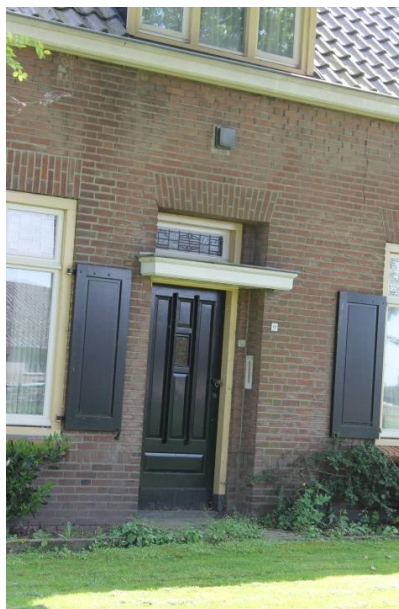
## Kapelweg 11

Ontginningsboerderij onder met gesmoorde opnieuw verbeterde holle dakpannen gedekt zadeldak. De gevels zijn opgebouwd in Vlaams verband met rollagen boven de vensters en een rollaag als beëindiging van het trasraam.

Kenmerkende forse gootlijst, voordeurpartij met luifel, raamverdeling met glas-in-lood in de bovenlichten, geglazuurde forse raamdorpelstenen en hooiluik in het bedrijfsgedeelte. In het bedrijfsgedeelte zijn, vermoedelijk in de jaren '60 van de 20<sup>ste</sup> eeuw de stalvensters gewijzigd naar kleinere zesruits stalen vensters waarbij de opening aan de bovenzijde is ingevuld als ventilatie strook. Het metselwerk rondom de staldeur is opnieuw gevoegd. In de rechterzijgevel nog de authentieke schuivende langsdeeldeur. Het luik in de top is vervangen door een venster. De woon- en bedrijfsverhouding is nog intact.

De boerderij verkeert in hoge maat van authentieke staat en is te dateren in de jaren '30 van de 20<sup>ste</sup> eeuw. Boerderij is bewoond door wethouder Scheepens die van 1970-1982 wethouder was in de gemeente Best.

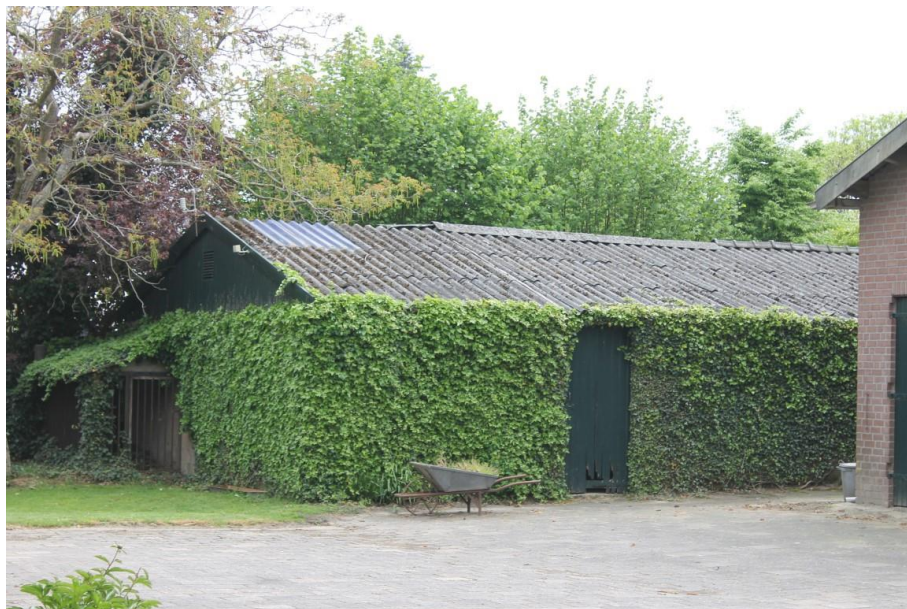
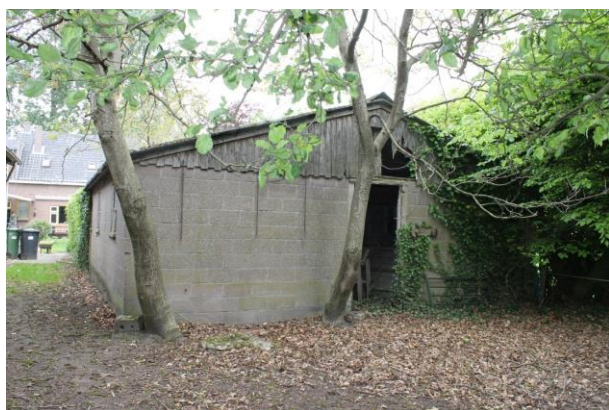
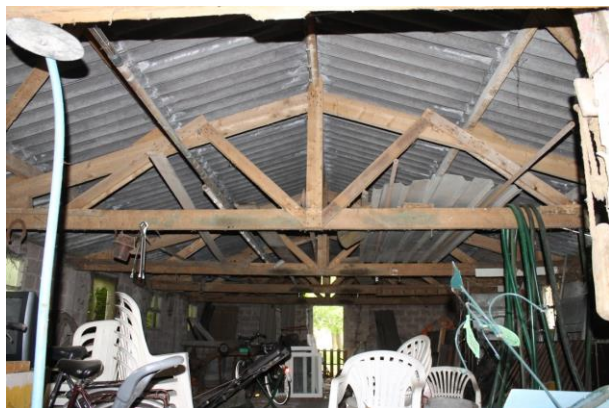
## Varkensschuur

Varkensschuur, haaks achter ontginningsboerderij, gedekt onder golfplaten zadeldak. Gevels opgetrokken in gasbetonblokken met verticale houten betimmering tegen de topgevels. In de gevels betonnen vierruitsvensters en houten opgeklampte deuren. Kapconstructie rust op muurdammen. In het voorste stramien is in een afzonderlijke ruimte een werkplaats gerealiseerd. De varkensschuur is te dateren rond 1965.

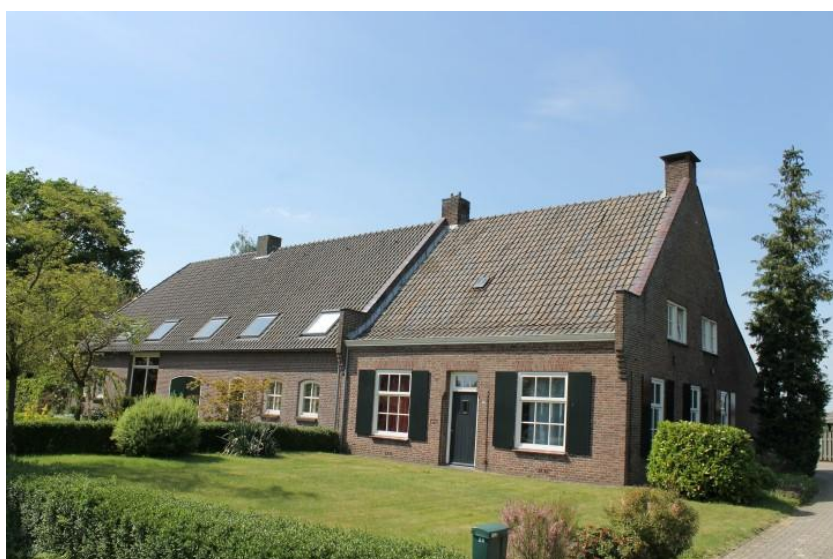
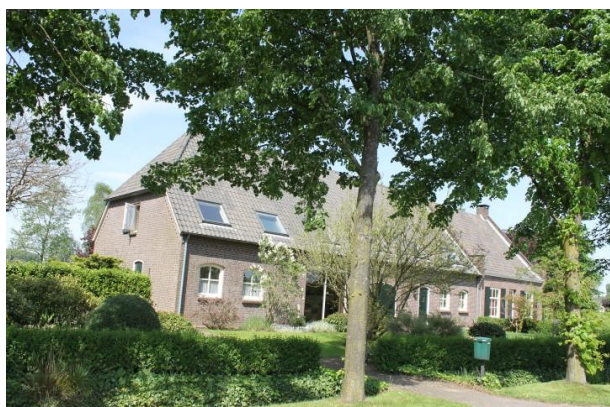
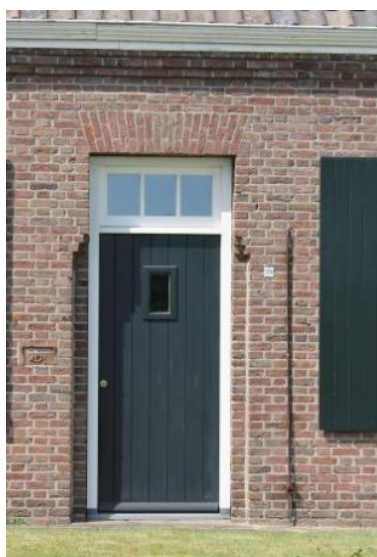
## Kapelweg 24, 24a en 24b

Langgevelboerderij onder met gesmoorde kleine romaanse pannen gedekt zadeldak tussen doorsteken topgevels met op de uiteinden twee prominent gemetselde schoorstenen. De gevels van het woongedeelte, in traditionalistische stijl, zijn opgebouwd in Vlaams verband met rollagen boven de vensters, siermetselwerk langs de toegangsdeur en een sierrand onder de gootlijn waarboven een houten gootlijst. De gevels zijn opnieuw gevoegd. Het bedrijfs gedeelte is gedekt met gesmoorde opnieuw verbeterde holle pannen en de metselwerk gevels zijn vernieuwd en opgebouwd in wildverband met een rollaag en bloktand onder de bakgoot. In dit gedeelte zijn twee woningen gerealiseerd. Alle vensters in de boerderij zijn vernieuwd, de dwarsdeeldeuren zijn verwijderd en vervangen door een glazen pui. In het dakvlak van het bedrijfs gedeelte zijn meerdere dakvensters aangebracht. Op de Kadastrale Minuut 1811-1832 staat reeds een boerderij ingetekend. De huidige boerderij is te dateren in de jaren '20 van 20<sup>ste</sup> eeuw. Wellicht dat in het bedrijfs gedeelte de oudere kern nog aanwezig is. De woon-/bedrijfsverhouding is nog intact.

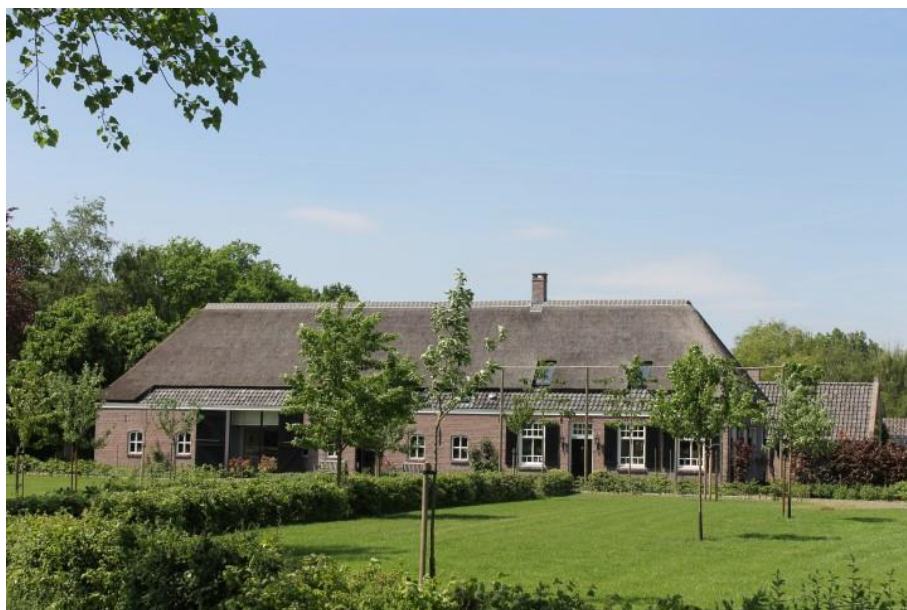
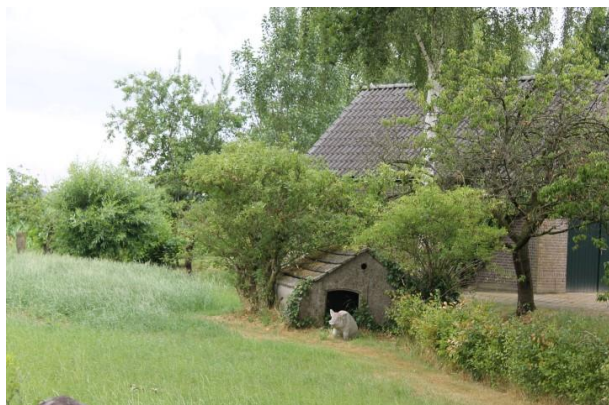
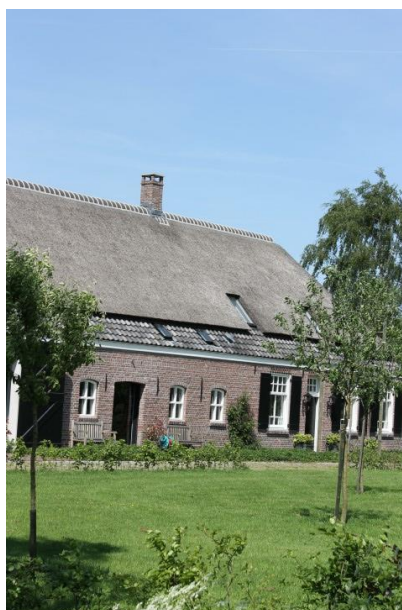
## Kapelweg 26

Langgevelboerderij onder riet gedekt wolfdak met een pannenvoet van gesmoorde verbeterde holle pannen. De metselwerk gevels zijn opgebouwd in kruisverband met accenten boven de gevelopeningen in het woongedeelte. De gevels zijn opnieuw gevoegd. De vensters zijn vernieuwd. In het bedrijfs gedeelte zijn de dwarsdeeldeuren opgezet en voorzien van een glazen pui. De staldeur is verwijderd en ook voorzien van een glazen pui. Begin 21<sup>ste</sup> eeuw is er op historiserend wijze een gemetseld bakhuis en gepotdekselde schuur bij de boerderij geplaatst.

Op het kadastrale Minuutplan 1811-1832 staat reeds een boerderij met daarachter een bakhuis ingetekend. De boerderij is te dateren in de 19<sup>e</sup> eeuw.

De woon-/bedrijfsverhouding zijn nog intact.

Op het perceel rechts van de boerderij een betonnen dierenverblijf met dak van houten delen en te dateren in de jaren '40 van de 20<sup>ste</sup> eeuw.

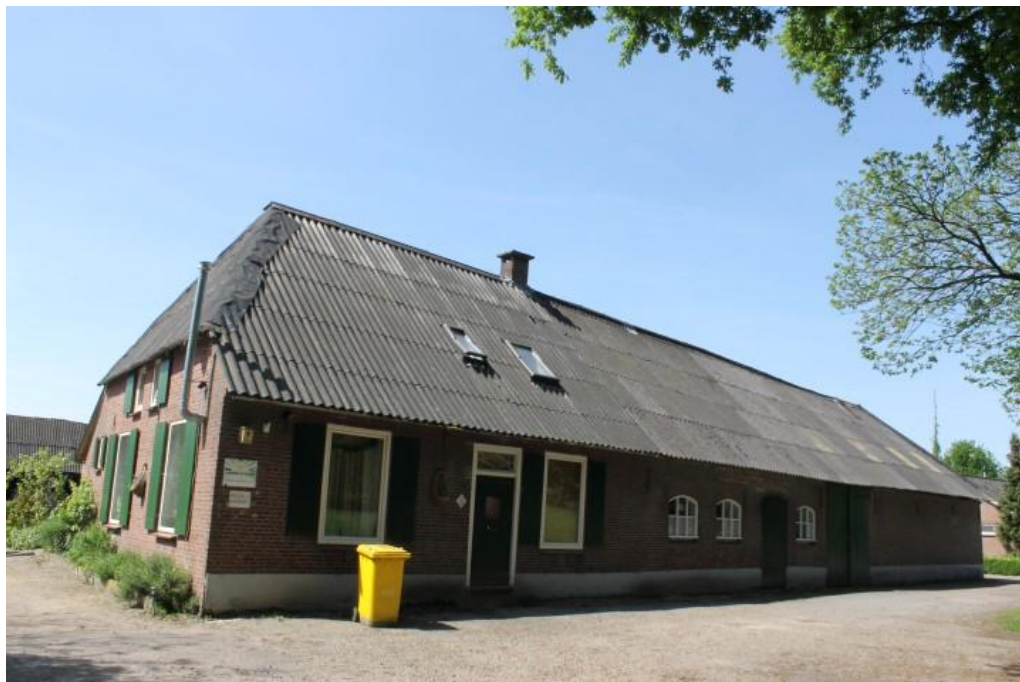
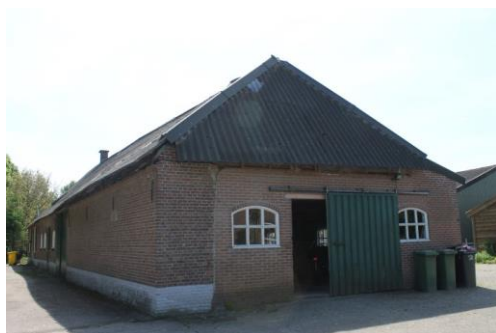
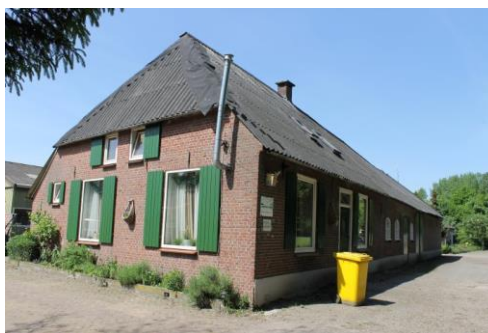
## Kapelweg 28

Langgevelboerderij onder met golfplaten gedekt wolfdak. De metselwerk gevels zijn opgebouwd in kruisverband met onder de gootlijn een overhoekse muizentand. De linkerzijgevel is opnieuw gevoegd. In het woongedeelte zijn de vensters op niet historische wijze vernieuwd door kunststof vensters. In het bedrijfsgedeelte betonnen zesruits getoogde stalvensters. In het bedrijfsgedeelte zijn metselwerkwijzigingen onder de gootlijn en rondom de betonnen stalvensters zichtbaar. De gevels van het bedrijfsgedeelte zijn, vermoedelijk eind 20<sup>ste</sup> eeuw opgehoogd. Daarna is de rechterzijgevel grotendeels opnieuw ingevuld.

De oorsprong van de boerderij is te dateren eind 19<sup>e</sup> eeuw.

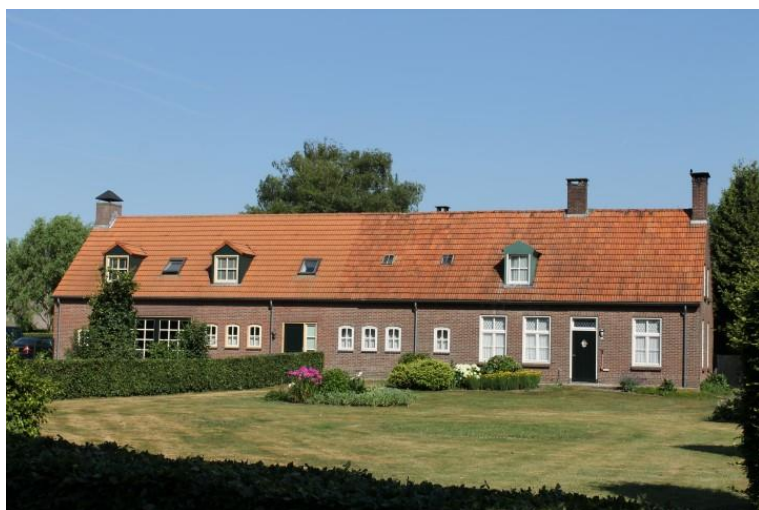
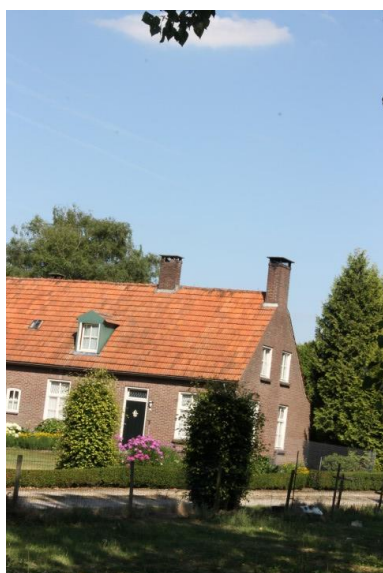
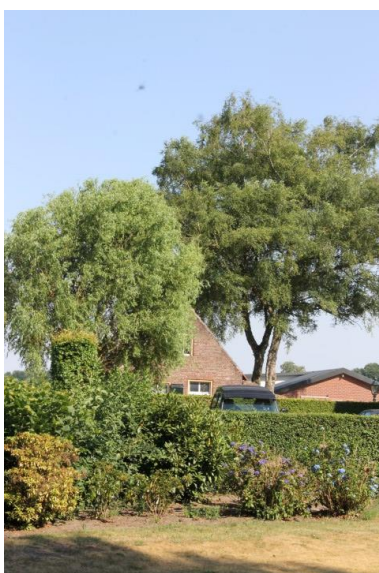
## Klaverhoekseweg 2 en 4

Wederopbouwboerderij onder met rode muldenpannen gedekt zadeldak met in het dakvlak van de oorspronkelijke woning prominente, authentieke schoorstenen. In het dakvlak ook een authentieke dakkapel die later afgewerkt is met beplating. De gevels zijn opgebouwd in halfsteensverband. De vensters in het woongedeelte zijn uit de bouwperiode. De stalvensters zijn allemaal vernieuwd en gewijzigd in houten vensters met vierruits verdeling. De boerderij is eind jaren '90 van de 20<sup>ste</sup> eeuw gesplitst in twee woningen. Het metselwerk van de linker woning, in het oorspronkelijke bedrijfsgedeelte, is gereinigd, de dwarsdeeldeuren zijn vervangen door openslaande deuren en in het dakvlak zijn een dakkapel en enkele dakvensters toegevoegd. Ook zijn de pannen van de linker woning vernieuwd. De woon-/bedrijfsverhouding is nog intact.

Deze wederopbouwboerderij is een ontwerp van de Bestse architect Karel Olfers.

Links naast de boerderij staat een schuurtje opgebouwd in kruisverband en vermoedelijk te dateren begin 20<sup>ste</sup> eeuw.

De wederopbouwboerderij vormt een ensemble met het naastgelegen schuurtje.

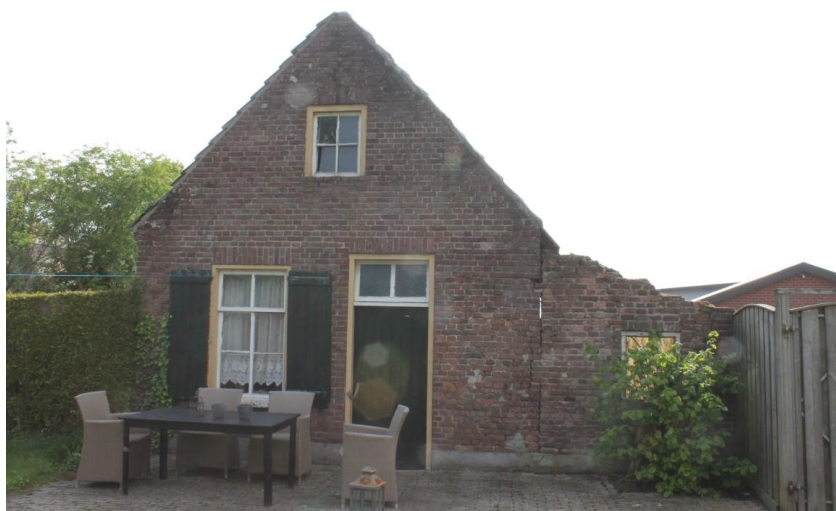
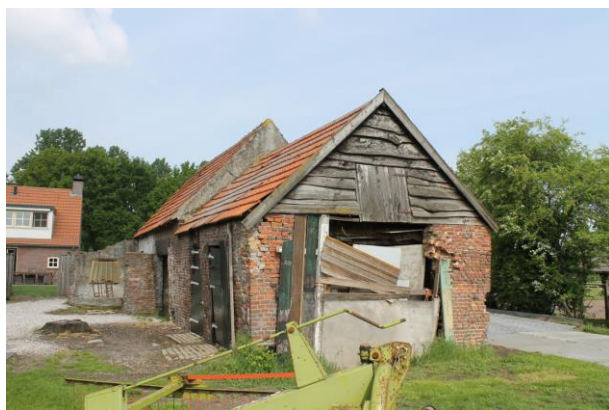
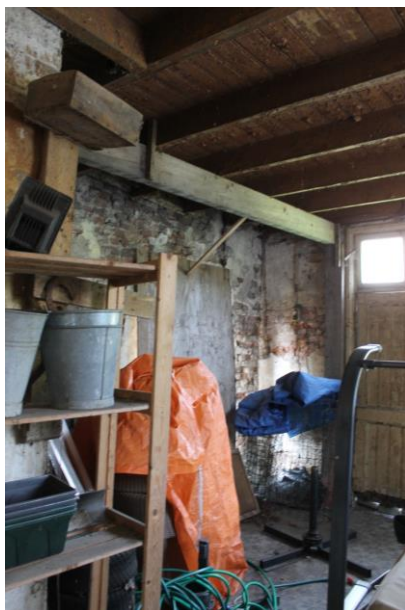
## Bakhuisje

Het bakhuisje links achter de wederopbouwboerderij onder zadeldak en gedekt met rode muldenpannen als op de wederopbouwboerderij.

De gevels zijn opgebouwd in kruisverband met deels kalkzandsteenvoeg en deels cementvoeg. Vensters onder rollagen.

Bakhuis dateert vermoedelijk uit de eerste kwart van de 20<sup>ste</sup> eeuw (waarschijnlijk rond 1920) met vensters, vermoedelijk, uit midden 20<sup>ste</sup> eeuw.

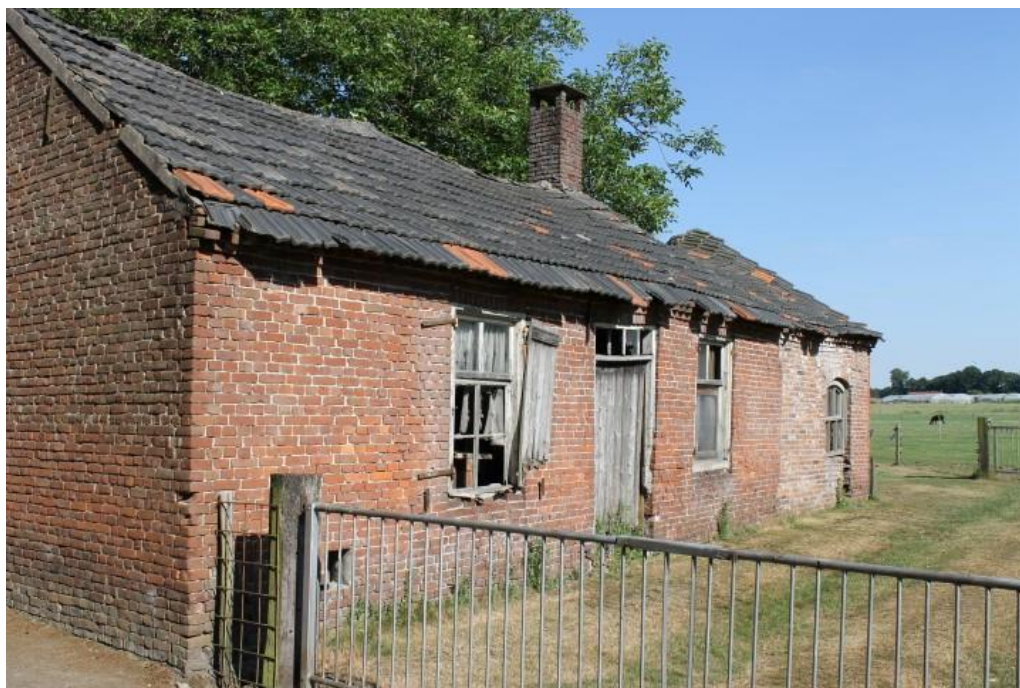
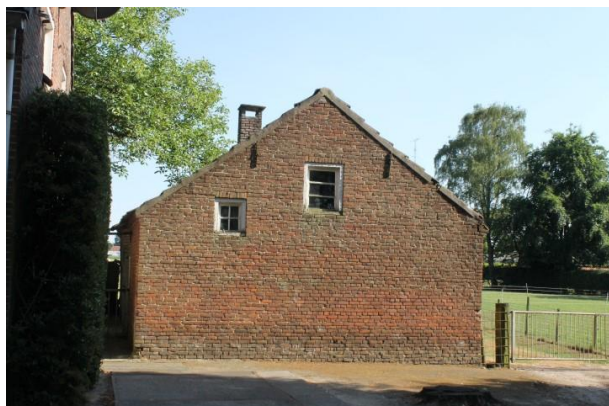
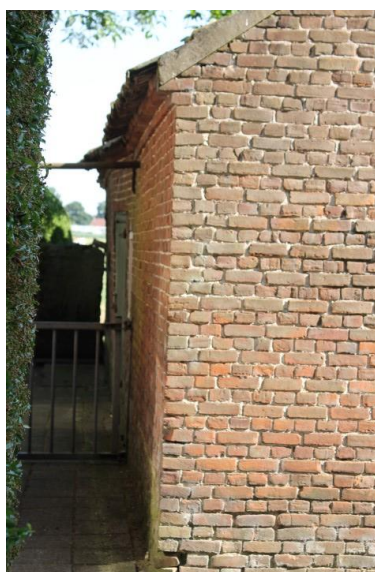
## Klaverhoekseweg 6a

Eenlaagse arbeiderswoning onder met gesmoorde muldenpannen gedekt zadeldak. Gevels zijn opgebouwd in kruisverband met een overhoekse muizentand onder de gootlijn en een kopsrollaag boven de gevelopeningen. In de rechterzijgevel nog authentieke vensters met zesruits schuiframen en een authentieke toegangsdeur. In de kopgevel een 'ladderraam', te dateren in de jaren '20 van de 20<sup>ste</sup> eeuw.

De woning is te dateren in het begin van de 20<sup>ste</sup> eeuw. In de rechterzijgevel is later metselwerk zichtbaar. Vermoedelijk is de deeldeur dichtgezet en is er toen een getoogd betonnen stalvenster in het dichtgezette deel geplaatst. De linkerzijgevel 'buikt uit'. De arbeiderswoning verkeert in hoge mate van authentieke staat en vormt een ensemble met de naast gelegen langgevelboerderij uit 1903.
