# Cultuurhistorische waarden in het buitengebied van Best

*Een scan van cultuurhistorische waarden van panden, objecten en agrarische bebouwing*

Gemeente Best, 2021

In samenwerking opgesteld door Monumentenhuis Brabant, met medewerking van medewerkers van de Gemeente Best, de Erfgoedvereniging Dye van Best en de monumentencommissie Best.

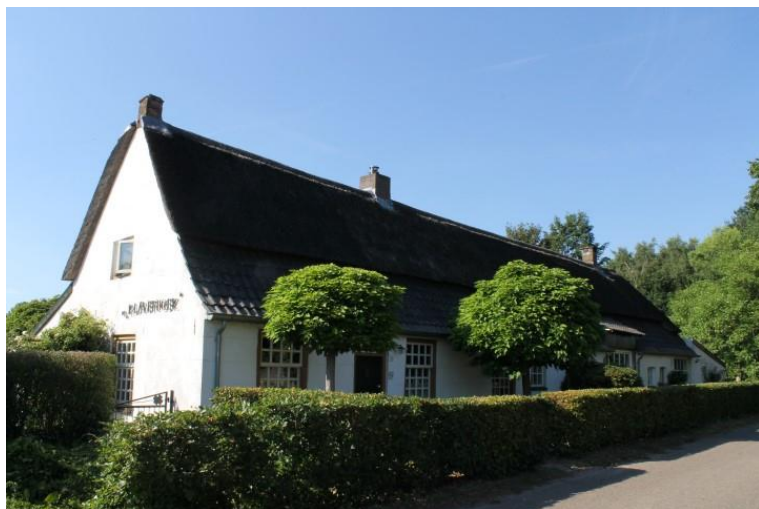
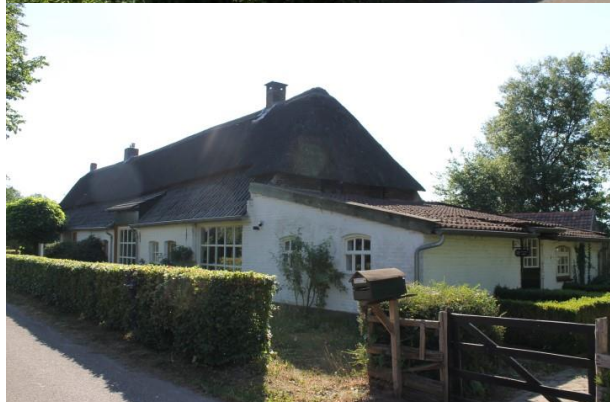
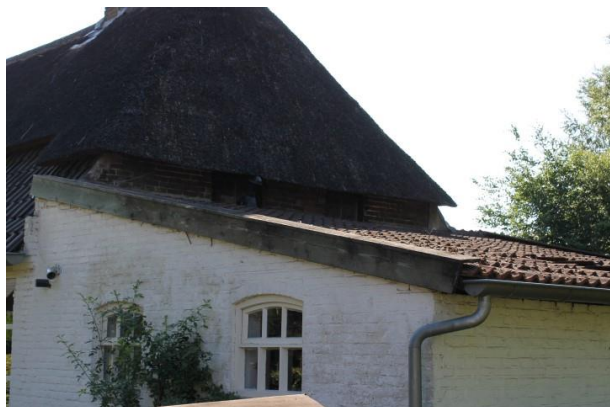
## Klaverhoekseweg 13 en 15

Langgevelboerderij 'Klaverhoek' onder met riet gedekt schilddak met onderaan een pannenvoet van gesmoorde verbeterde holle pannen. De gevels zijn gestuct met blokverband en wit geschilderd. De vensters zijn vernieuwd en deels voorzien van dubbelglas. De deeldeuren zijn verwijderd en in de openingen zijn glaspuien met roedeverdeling geplaatst. Tegen de rechterzijgevel een aanbouw onder lessenaarsdak. Boven deze aanbouw is de ongestucte rechterzijgevel van de boerderij zichtbaar. Dit metselwerk is vermoedelijk te dateren in het begin van de 20<sup>ste</sup> eeuw. Op oude topografische kaarten staat vanaf begin 20<sup>ste</sup> eeuw een boerderij ingetekend.

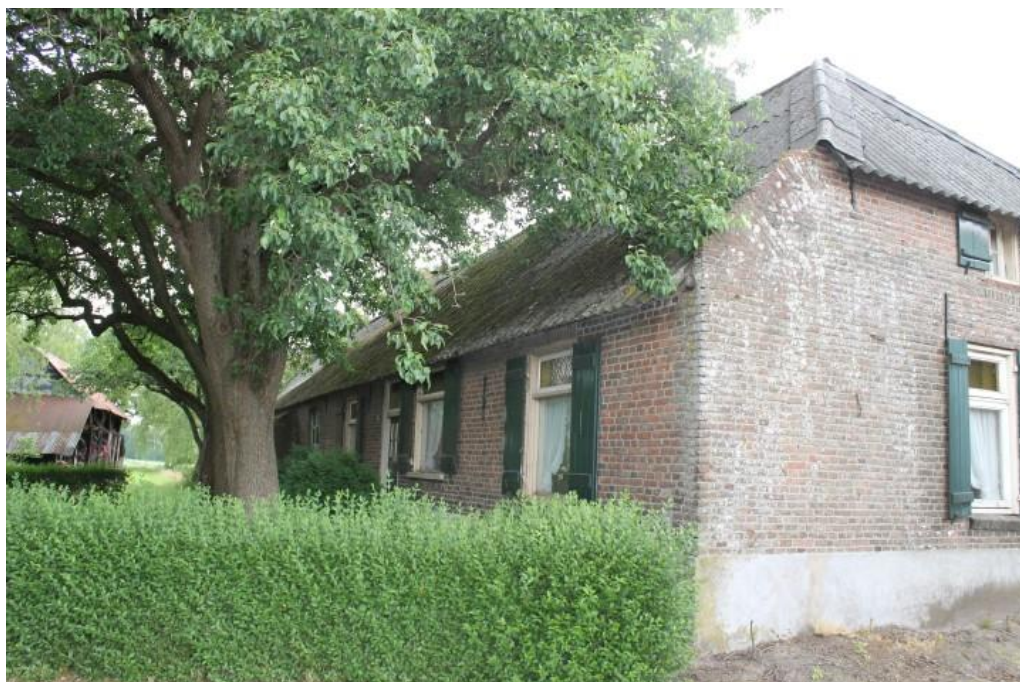
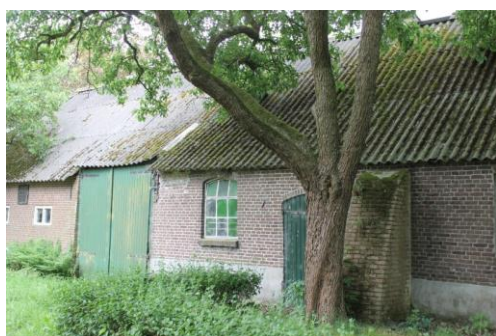
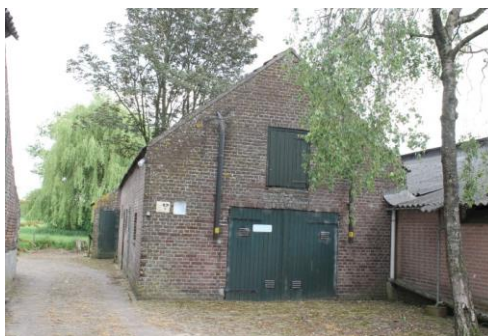
Rechts naast de boerderij een voormalige varkensstal met aangebouwde plee, te dateren in '50 van de 20<sup>ste</sup> eeuw. Voor de boerderij een oprijlaan met lindes. Voor de boerderij, evenwijdig aan de voorgevel, vier oude notenbomen.

De boerderij staat op de locatie van de eerste korenmol van Best. De boerderij is te dateren in het midden van de 19<sup>e</sup> eeuw. De woon-/bedrijfsverhouding is nog intact. De boerderij vormt een ensemble met voormalige varkensstal en de genoemde bomen.

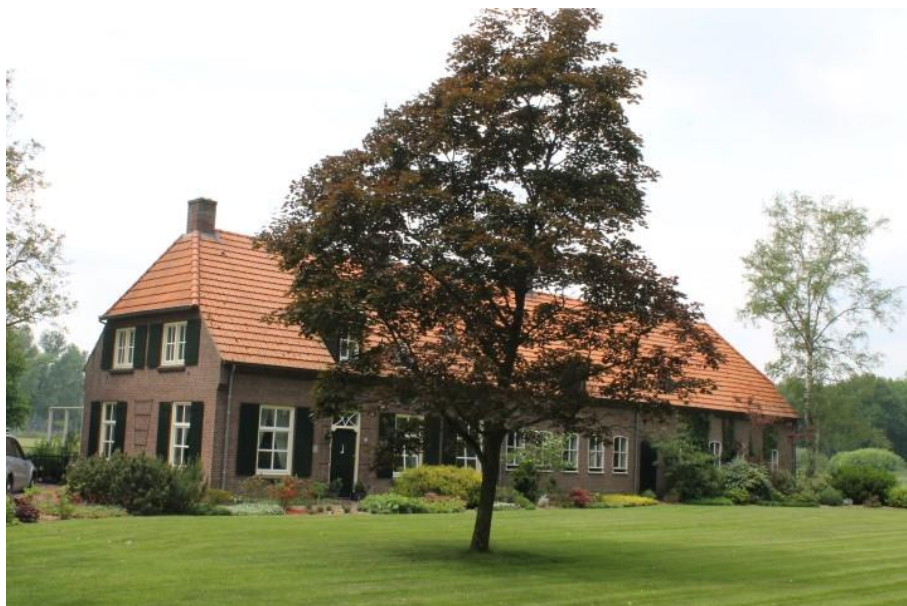
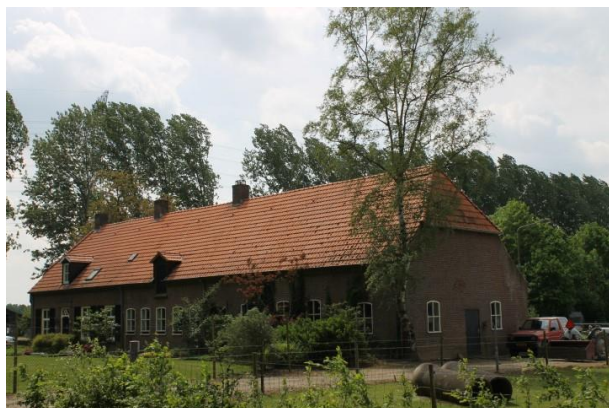
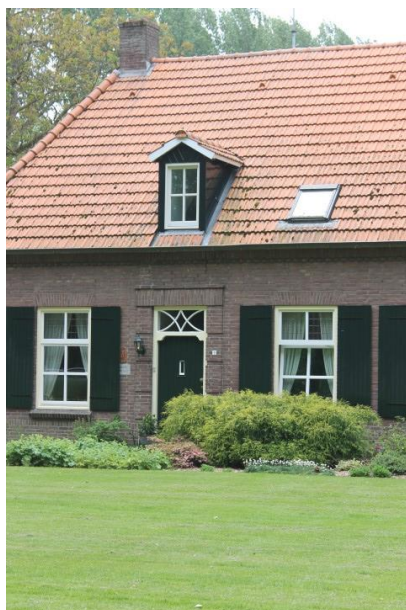
## Liempdseweg 9

Langgevelboerderij onder met rode muldenpannen gedekt wolfdak. De gevels in traditionalistische stijl zijn opgebouwd in halfsteensverband van machinale steen. Rondom de voordeur kenmerkend siermetselwerk, een kopsrollaag als afsluiting van het trasraam, een kenmerkende dakkapel boven de voordeur, hooiluik in het bedrijfsgedeelte en betonnen vierruits stalvensters.

In het dakvlak drie authentieke schoorstenen. De vensters zijn vernieuwd en er is een dakvenster in het dakvlak aangebracht.

Links naast de voordeur een gedenksteen, waarschijnlijk van de eerste steen legging, met daarin het bouwjaar 1950.

De woon-/bedrijfsverhouding is nog intact. De boerderij verkeert in hoge mate van authentieke staat.

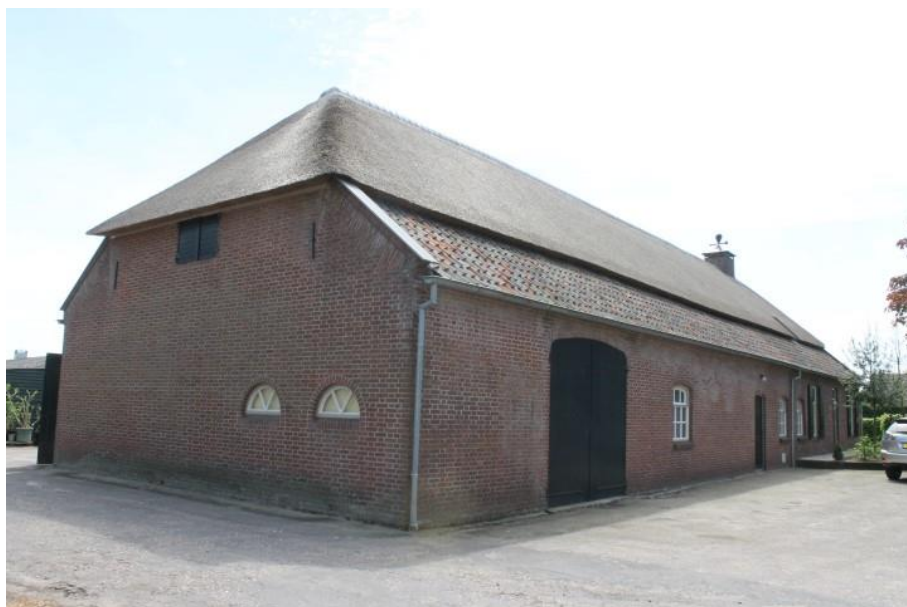
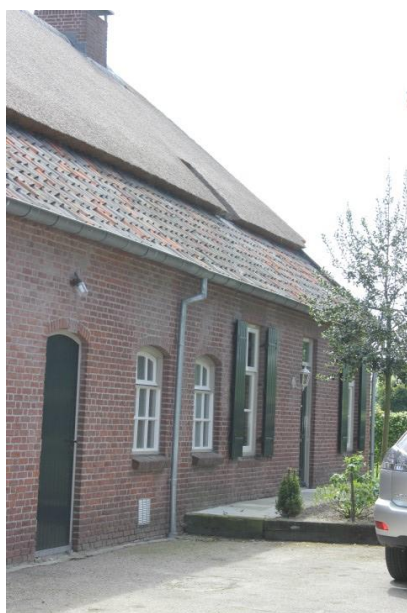
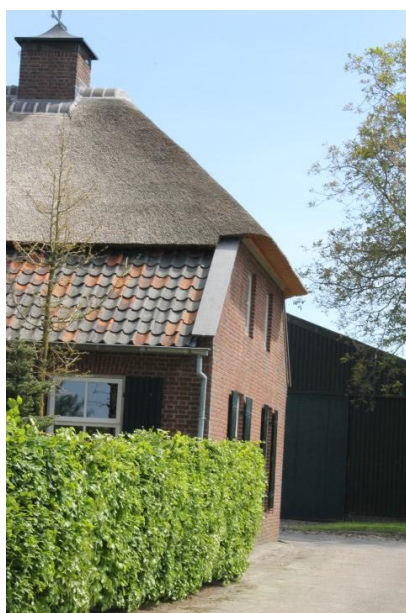
## Mosselaarweg 7

Langgevelboerderij onder met riet gedekt wolfdak met een pannenvoet van rode en gesmoorde oude holle pannen. De gevel zijn opgebouwd in Vlaams verband met vlechtingen langs de topgevel. Het metselwerk is te dateren in de jaren '30 van de 20<sup>ste</sup> eeuw. In de nok een schoorsteen uit dezelfde tijd.

De vensters zijn vernieuwd, ook de oorspronkelijke stalen stalvensters, vermoedelijk zijn toen gelijk de gevels opnieuw gevoegd. In het dakvlak een later aangebracht dakvenster.

Op het Kadastrale Minuutplan 1811-1832 staat reeds een boerderij ingetekend. De buitenschil dateert uit de jaren '30 van de 20<sup>ste</sup> eeuw.

Volgens gegevens van de heemkundige kring zou in het bedrijfsgedeelte het oorspronkelijke gebint nog aanwezig zijn.

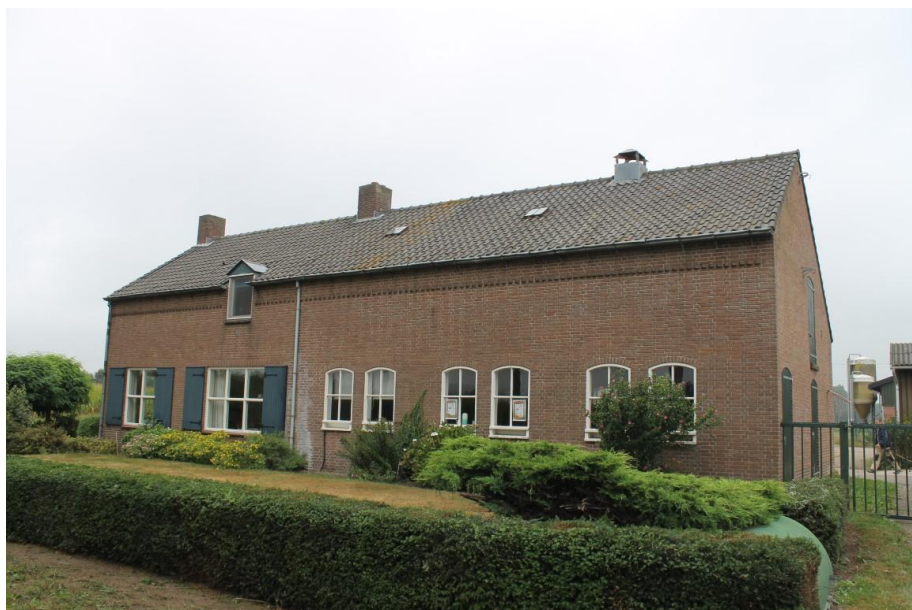
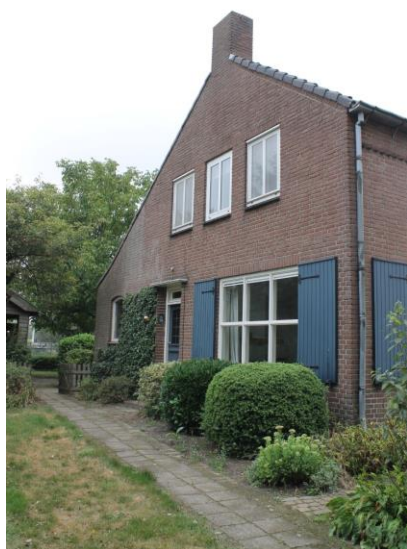
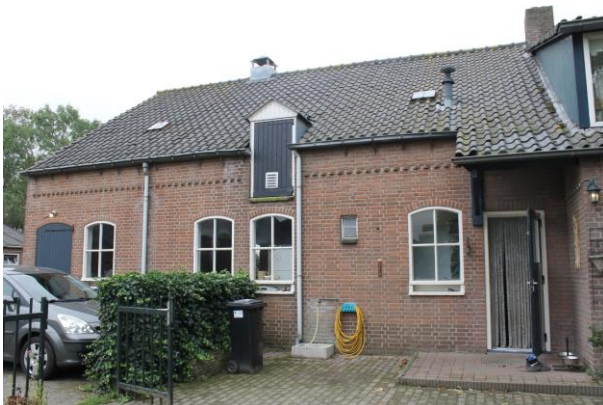
## Mosselaarweg 10

Kortgevelboerderij uit de jaren 60 van de 20<sup>ste</sup> eeuw onder gesmoorde opnieuw verbeterde holle pannen gedekt zadeldak. In de nok ter hoogte van de topgevel van het woonhuis en van de brandmuur gemetselde schoorstenen. In de nok van het bedrijfsgedeelte een ventilatiekanaal.

Gevels zijn opgebouwd in kettingverband met rollagen boven de vensters en een overhoekse muizentand in de voor- en achtergevel iets onder de goot. De zinken bakgoot rust op beugels en boven het woondeel steekt een dakkapel door de goot. In het bedrijfsgedeelte betonnen vierruitsvensters met ventilatieopening aan de onderzijde. De vensters in het woonhuis zijn in de jaren tachtig, conform oorspronkelijke zesruitsindeling, maar zonder draaiende delen, vernieuwd en voorzien van dubbelglas. Naast de vensters van de woonkamer luiken, deze werken niet meer. Eind jaren '60 van de 20<sup>ste</sup> eeuw is het woonhuis aan de achterzijde uitgebreid.

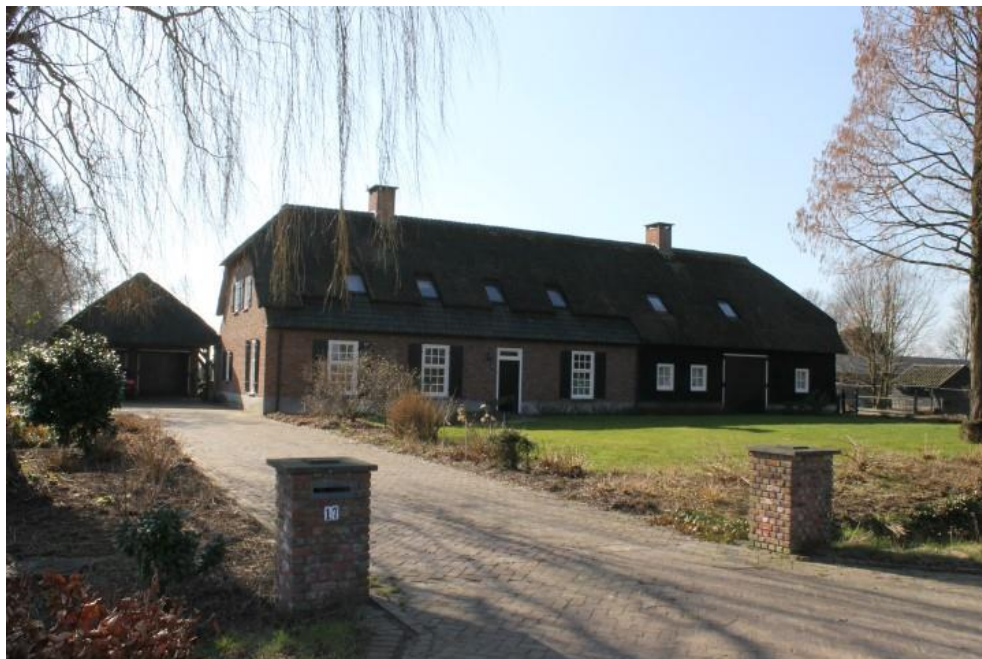
## Mosselaarweg 17

Langgevelboerderij onder met riet gedekt wolfdak en een pannenvoet van gesmoord holle pannen. In het dakvlak meerdere later aangebrachte dakvensters. De gevels zijn opgebouwd in kruisverband, vermoedelijk opnieuw opgemetseld of opnieuw gevoegd, met een overhoekse muizentand onder de goot en een gecementeerde plint. Het bedrijfsgedeelte is voorzien van (vernieuwde) zwarte potdekseldelen met een gecementeerde plint. Ter plaatse van het bedrijfsgedeelte is geen pannenvoet aangebracht. Vernieuwde vensters met 15-ruits schuiframen. In gepotdekselde bedrijfsgedeelte vernieuwde vensters. In de kopgevel, op de verdieping van het gepotdekselde bedrijfsgedeelte, later aangebrachte vensters. De oorsprong van de boerderij is te dateren rond 1900.

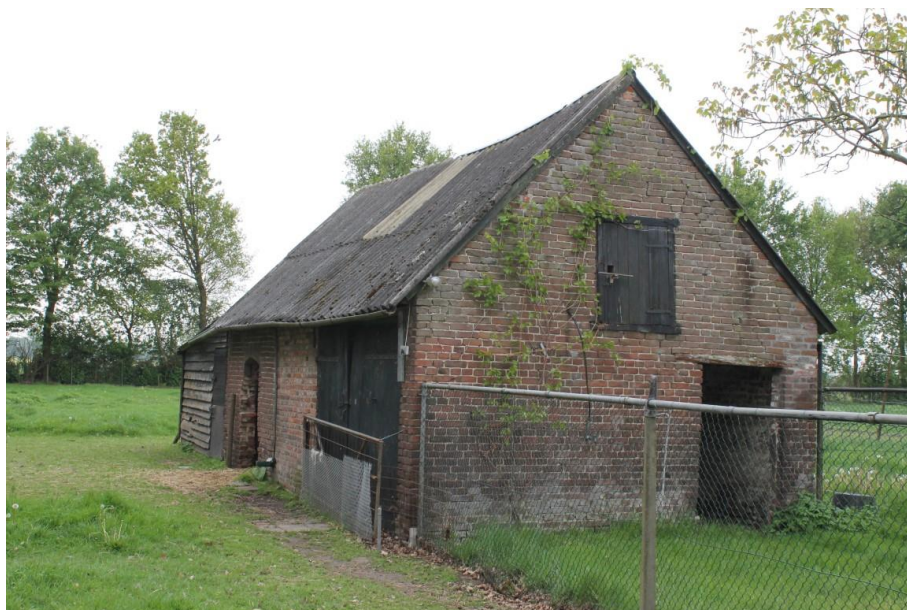
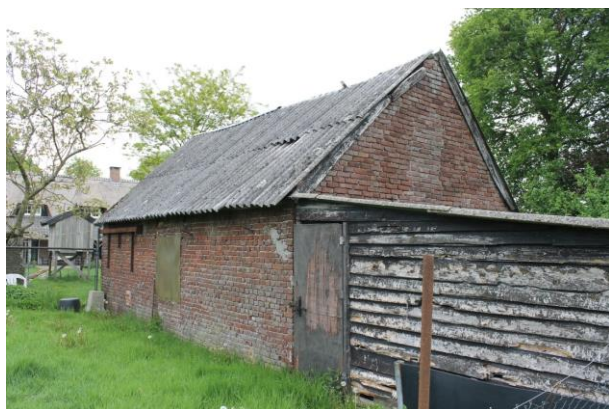
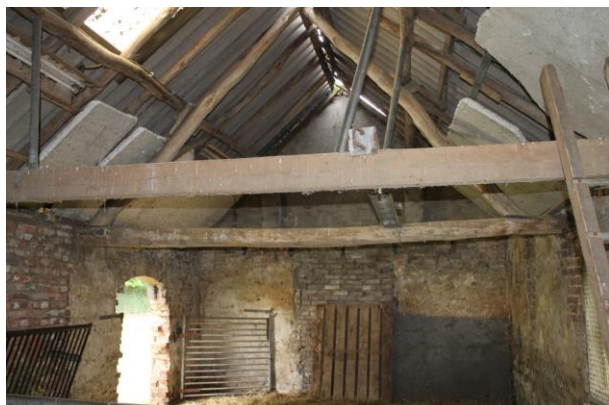
## Klompenhuis

Het klompenhuis is gelegen achter en haaks op de langgevelboerderij, gedekt onder met golfplaten gedekt zadeldak. Het metselwerk is grotendeels opgetrokken in kruisverband met dunne voeg. In de gevels, onder houten lateien, meerdere opgeklampte houten deuren en in de rechter zijgevel (achter een plaat) een getoogd venster met vierruitsverdeling. De constructie is grotendeels opgebouwd in rondhout.

Klompenhuisje verkeerd in hoge mate van oorspronkelijkheid en is vermoedelijk te dateren rond 1900/begin van de 20<sup>ste</sup> eeuw.

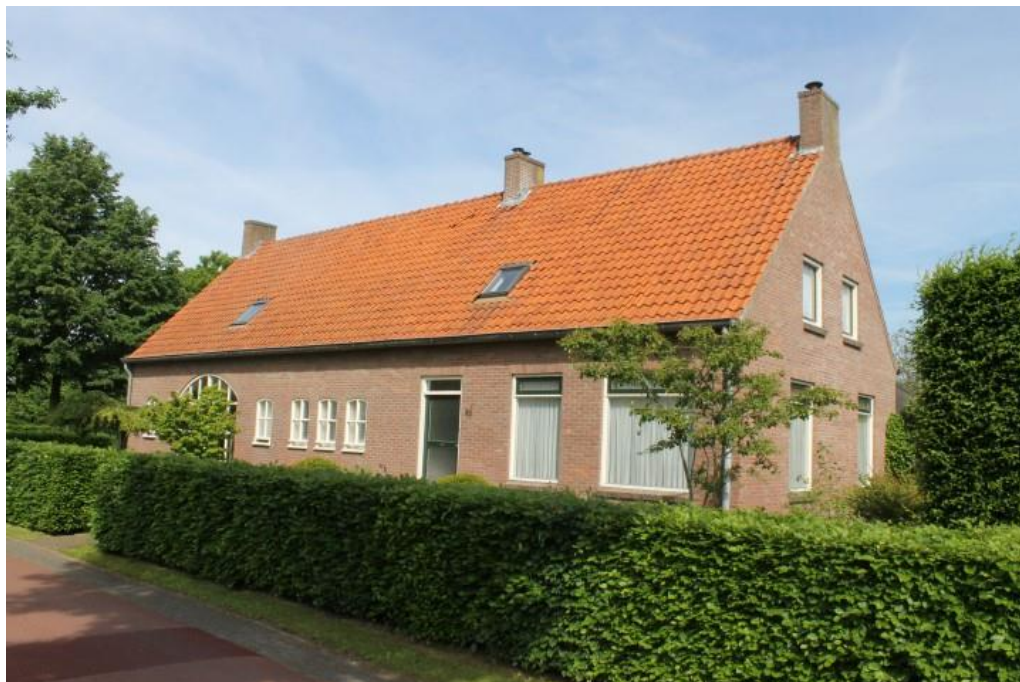
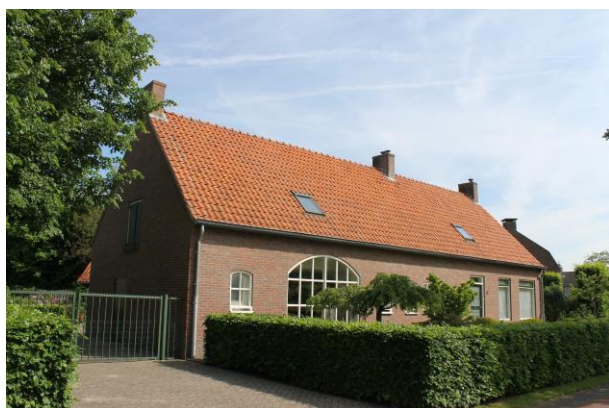
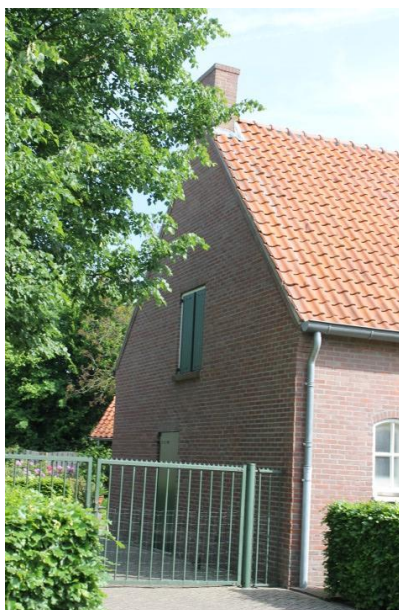
## Oirschotseweg 96

Wederopbouw langgevelboerderij (ca. 1950) onder met rode opnieuw verbeterde holle pannen. De gevels zijn opgebouwd in halfsteensverband van machinale steen. De gevels zijn gereinigd. De vensters in het woongedeelte zijn vernieuwd, gewijzigd ingevuld en voorzien van dubbelglas. In het bedrijfsgedeelte zijn de staldeuren verwijderd en is in de sparing een glaspui geplaatst.

De betonnen stalvensters zijn nog in authentieke staat aanwezig. Aan de binnenzijde is hier achterzetbeglazing aangebracht. In het dakvlak zijn later dakvensters toegevoegd. De volledige boerderij is in gebruik als woning.

De woon-/bedrijfsverhouding is nog intact.

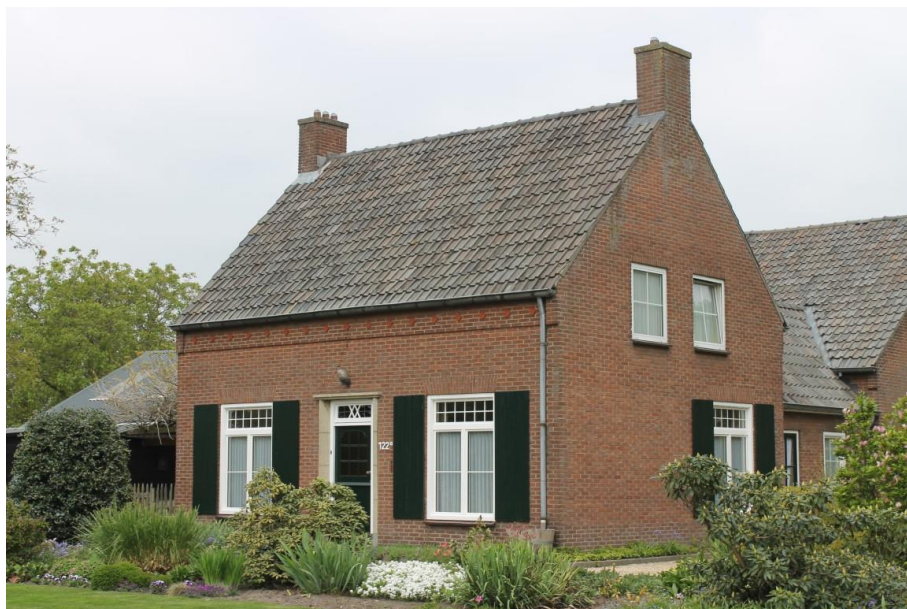
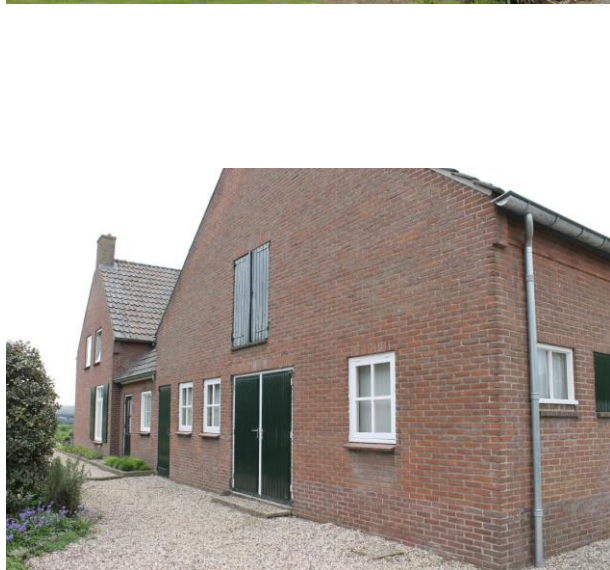
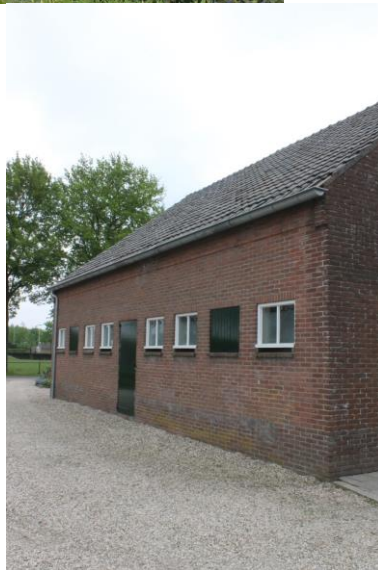
## Oirschotseweg 122A

Wederopbouwboerderij gedekt onder zadeldak met gesmoorde verbeterde holle pannen met op de uiteinden, in de nok, twee gemetselde schoorstenen. De gevels zijn opgebouwd in halfsteensverband met onder de goot een sierrand met vierkante terracotta tegels. De vensters zijn vernieuwd in kunststof. Boven de vensters anderhalssteens rollagen en aan de onderzijde geglazuurde raamdorpels. Aan weerszijde van de vensters zijn houten luiken op de gevel bevestigd. De oorspronkelijke voordeur is omlijst met kunststeen met frijnslag. Haaks tegen de achtergevel van het woonhuis een eenlaags tussenlid met dezelfde pannen en gevelmetselwerk.

Het tussenlid verbindt het woonhuis met de achterliggende schuur.  
De achterliggende schuur is eveneens met dezelfde pannen en gevelmetselwerk als het woonhuis. De vensters in de kopgevel zijn gewijzigd vernieuwd. In de zijgevel oorspronkelijke tweeruits betonvensters met ventilatieopening aan de onderzijde. Aan de achterzijde is een wijziging in het gevelmetselwerk zichtbaar. De loopdeuren zijn nog oorspronkelijk.  
Het complex dateert uit 1957.

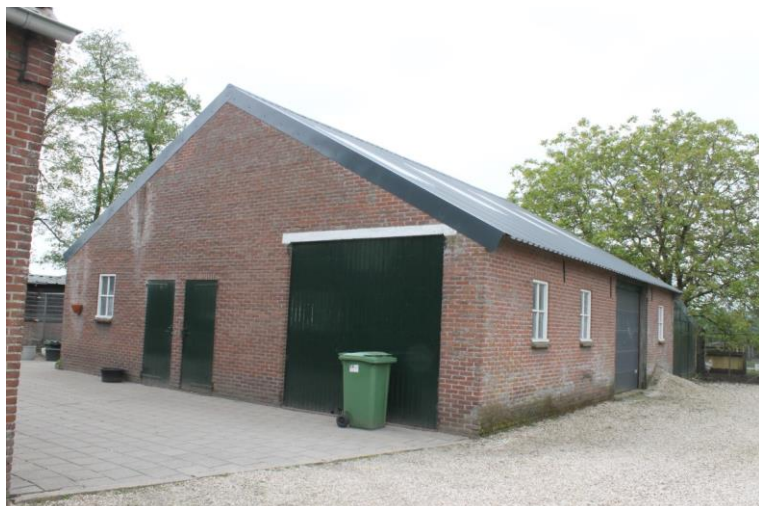
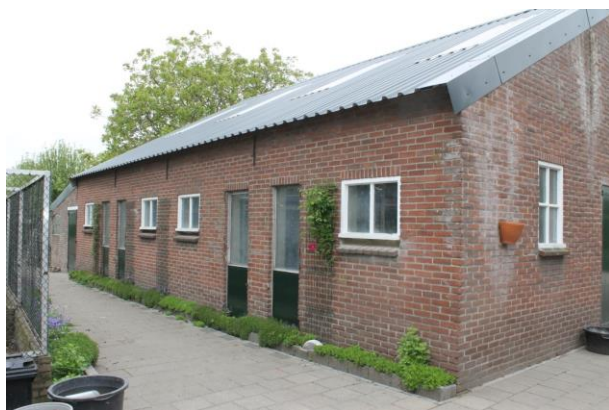
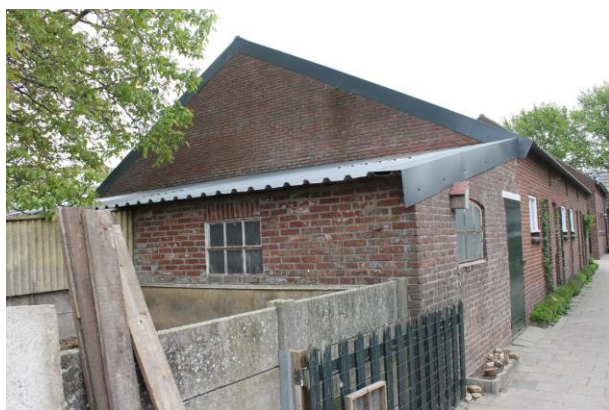
## Schuur

Schuur achter boerderijcomplex onder met (niet oorspronkelijke) stalen damwandplaten gedekt zadeldak. De gevels zijn opgetrokken in halfsteensverband met oorspronkelijke betonnen vierruits vensters en betonnen tweeruits vensters met ventilatieopening aan de onderzijde. In de rechterzijgevel zijn de dubbele staldeuren vervangen door een sectionaaldeur. In de linkerzijgevel zijn de houten staldeuren vervangen door stalen kozijn met borstwering.

De schuur dateert vermoedelijk van net na de bouw van het boerderijcomplex, waarschijnlijk eind '50/begin jaren '60 van de 20<sup>ste</sup> eeuw. Tegen de achtergevel is een aanbouw gerealiseerd onder lessenaarsdak gedekt met stalen damwandplaten.

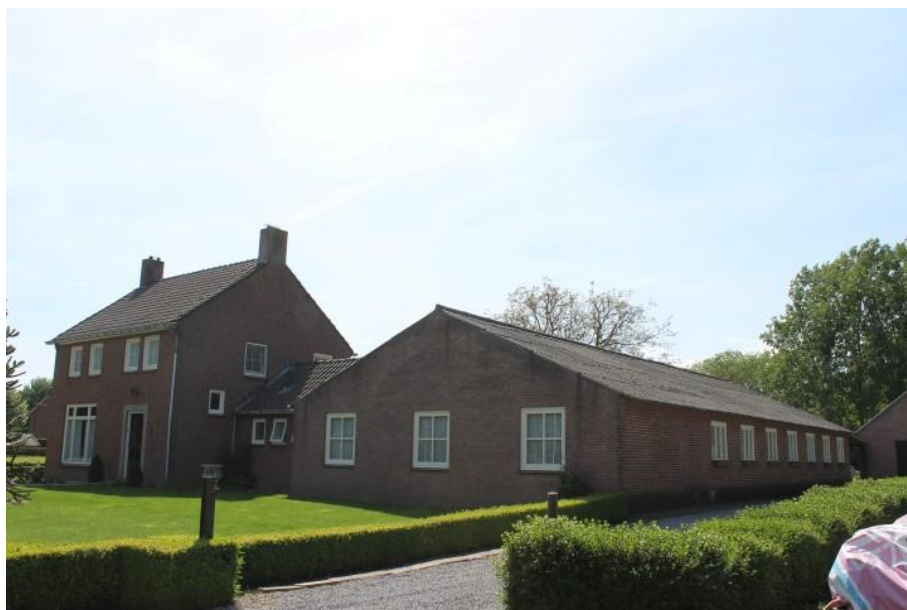
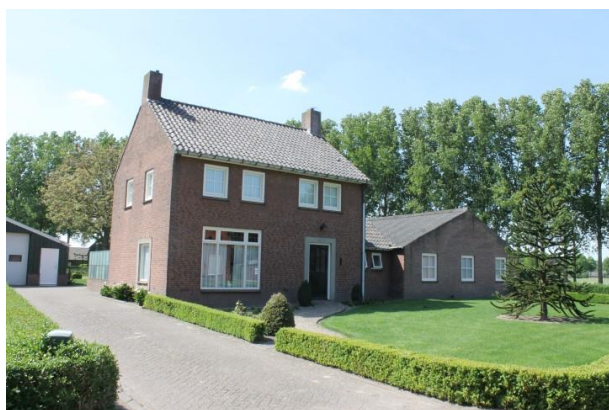
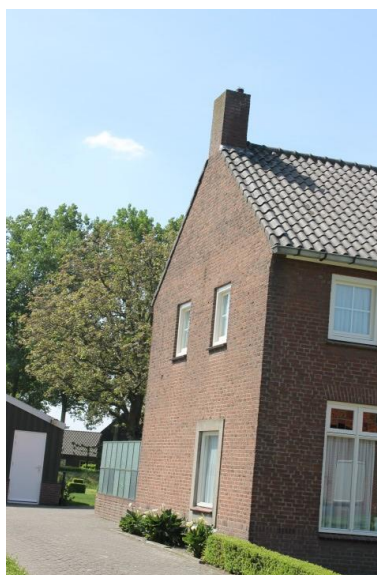
## Sint Annaweg 3

Tweelaags woonhuis onder met gesmoorde opnieuw verbeterde holle pannen gedekt zadeldak met prominent gemetselde schoorstenen op de uiteinden. De gevels zijn opgebouwd in wildverband met een rollaag als afsluiting van het trasraam, dat in afwijkende steen is uitgevoerd.

Rondom de voordeur en raam in de linkerzijgevel een rand van stuc als accent. In de bovenlichten van het woonkamervenster aan de voorzijde glas-in-lood. De vensters op de verdieping zijn vernieuwd. Rechts tegen de woning een eenlaagse aanbouw waartegen later een eenlaagse schuur onder met golfplaten gedekt flauwhellend zadeldak is gebouwd met in de zijgevel nog authentieke betonnen stalvensters.

Het woonhuis met aanbouw is te dateren in de jaren '50 van de 20<sup>ste</sup> eeuw en de schuur iets later, vermoedelijk begin jaren '70 van de 20<sup>ste</sup> eeuw.

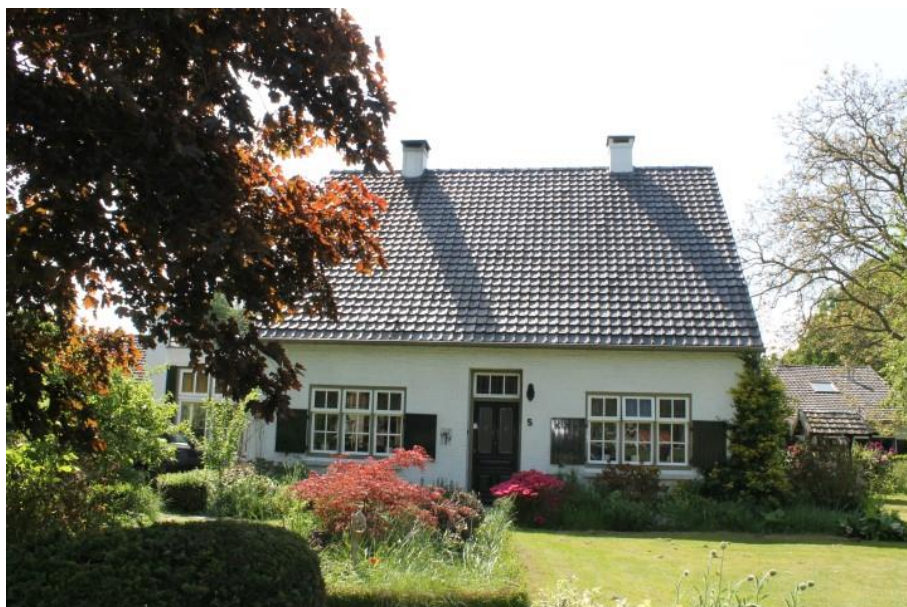
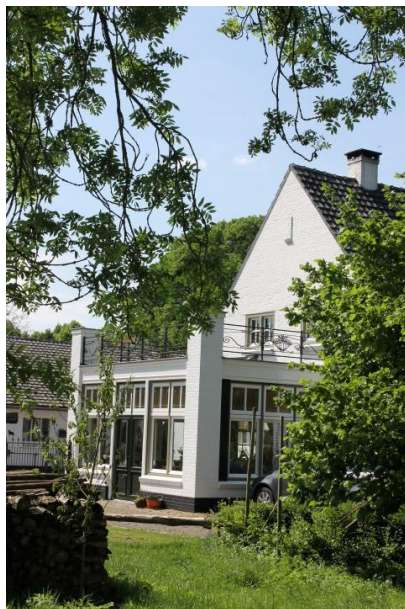
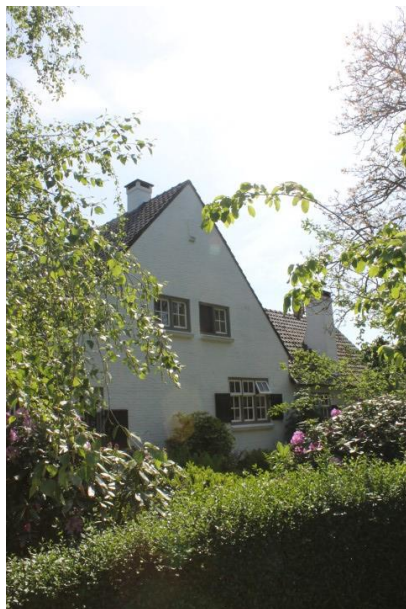
## Sint Annaweg 5

Eenlaags woonhuis onder met gesmoorde tuile du nord pannen gedekt zadeldak met op het dak prominent twee gemetselde schoorstenen. De gevels zijn opgebouwd in halfsteensverband en later witgeschilderd. Rollagen boven de gevelopeningen en als afsluiting van het trasraam. Vensters met roedeverdeling en glas-in-lood in de bovenlichten. Voordeur is vernieuwd. Aan de linkerkzijde een later aangebouwde serre in dezelfde stijl als de woning.

De woning is te dateren in de jaren '30 van de 20<sup>ste</sup> eeuw.

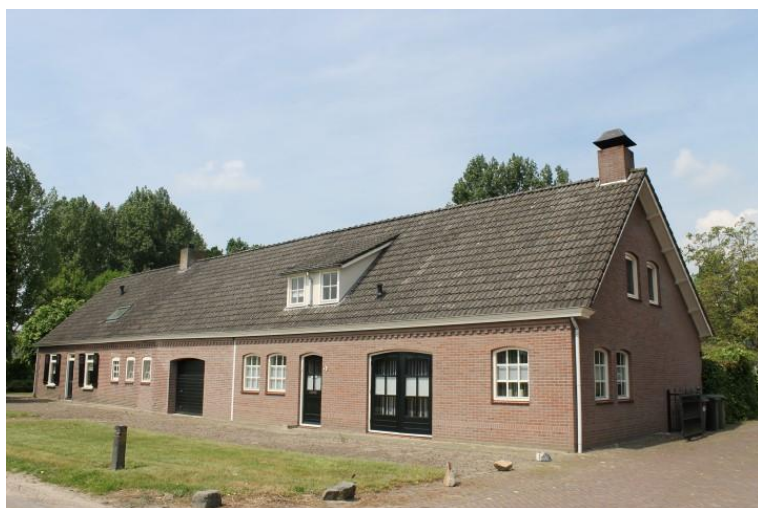
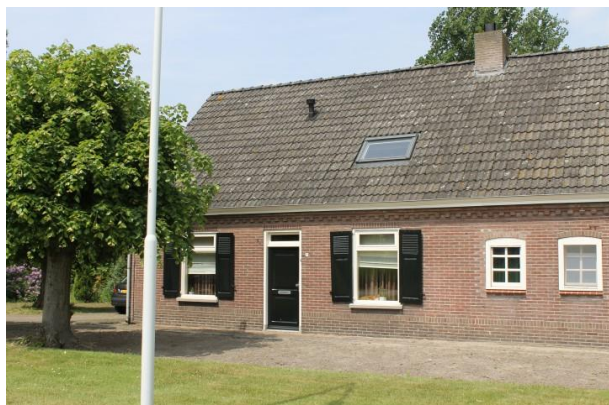
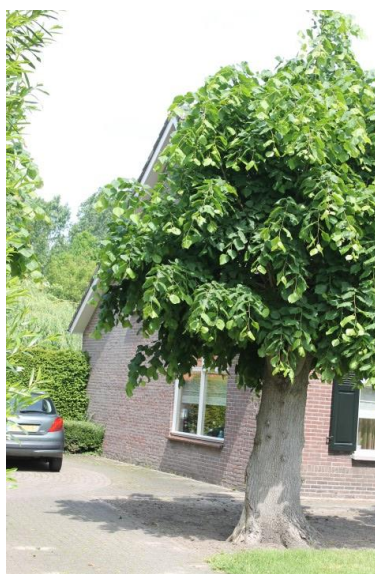
## Sint Antoniusweg 3 en 3a

Langgevelboerderij onder vernieuwd zadeldak met niet authentiek dakoverstek en betonpannen. De gevels zijn opgebouwd in halfsteensverband met sierrand en muizentand onder de bakgoot en een rollaag als afsluiting van het trasraam. Het oorspronkelijke woonhuis heeft in de voorgevel nog een trasraam in afwijkende steenkleur. De voorgevel van het woonhuis en een deel van het bedrijfsgedeelte is te dateren in de jaren '20 van de 20<sup>ste</sup> eeuw. Rondom de stalvensters zijn metselwerkwijzigingen zichtbaar, vermoedelijk te dateren in de jaren '70 van de 20<sup>ste</sup> eeuw. In het dakvlak een later aangebracht dakvenster. De rest van de voorgevel en rechterzijgevel zijn wellicht in de jaren '70 van de 20<sup>ste</sup> eeuw opnieuw opgetrokken. Toen is vermoedelijk de gevelindeling aangepast (stalvensters zijn verbreed). Ook is in dit gedeelte in het dakvlak een dakkapel aangebracht. Ook de linkerzijgevel is vernieuwd. De woon- en bedrijfsverhouding is niet meer intact.

Op het Kadastrale Minuutplan 1811-1832 staat op dit perceel al een boerderij ingetekend. De huidige boerderij is vierde kwart 19<sup>e</sup> eeuw aan beide zijde uitgebreid. De boerderij vormt een ensemble met de bij het vier linden rondom het oorspronkelijke woongedeelte.

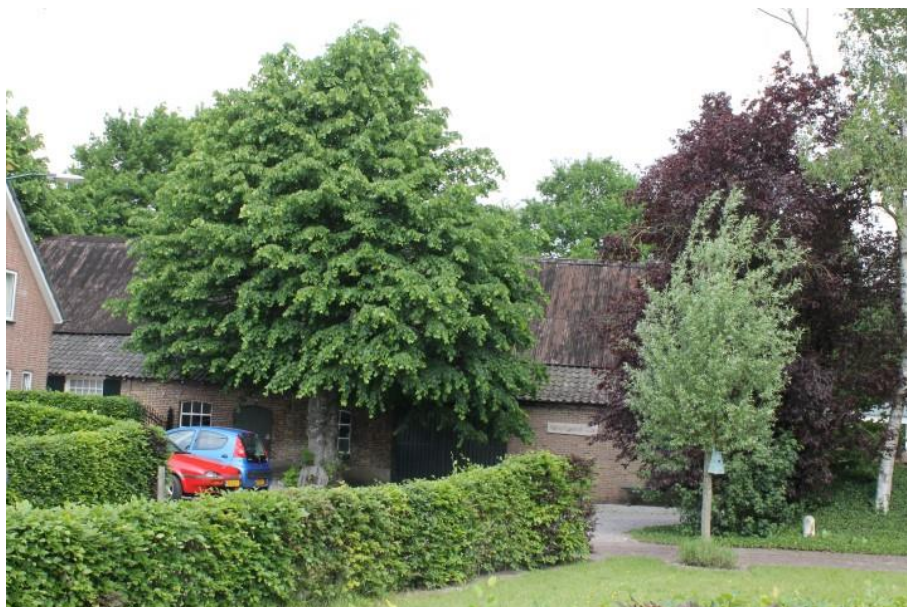
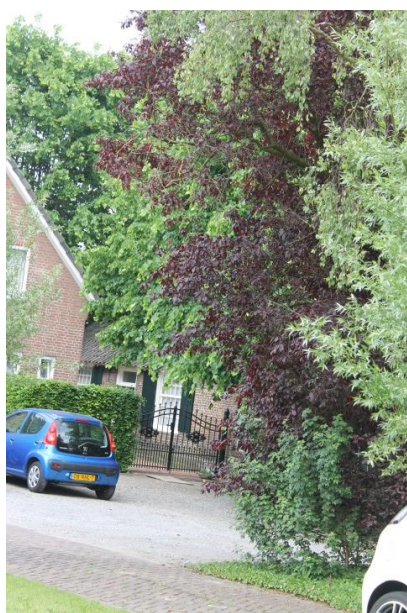
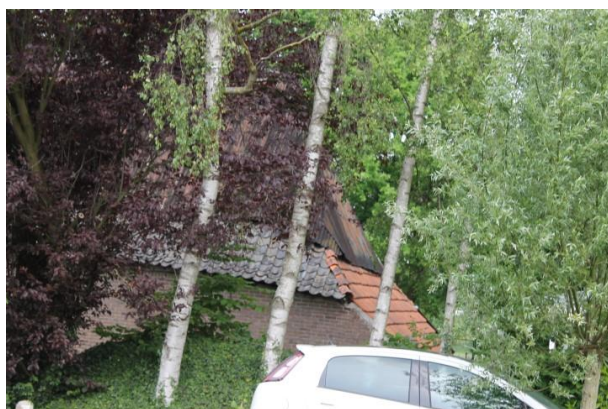
## Sint Antoniusweg 5

Langgevelboerderij 'Antoniushof' onder met golfplaten gedekt wolfdak met een pannenvoet van gesmoorde oude holle pannen. De gevels zijn opgebouwd in kruisverband met een gecementeerde plint. In het woongedeelte authentieke schuiframen met 25-ruits roedeverdeling, enkel glas en authentieke luiken. In het bedrijfs gedeelte ijzeren, getoogde 9-ruits stalvensters. Het metselwerk rechts van de dwarsdeeldeuren is in halfsteensverband vernieuwd.

De boerderij staat reeds ingetekend op het Kadastrale Minuutplan 1811-1832.

De boerderij is vermoedelijk te dateren in 18<sup>e</sup> eeuw. De huidige boerderij is gelegen achter een woonhuis uit de jaren '60 van de 20<sup>ste</sup> eeuw. De boerderij vormt een ensemble met de linden voor en links naast de boerderij.

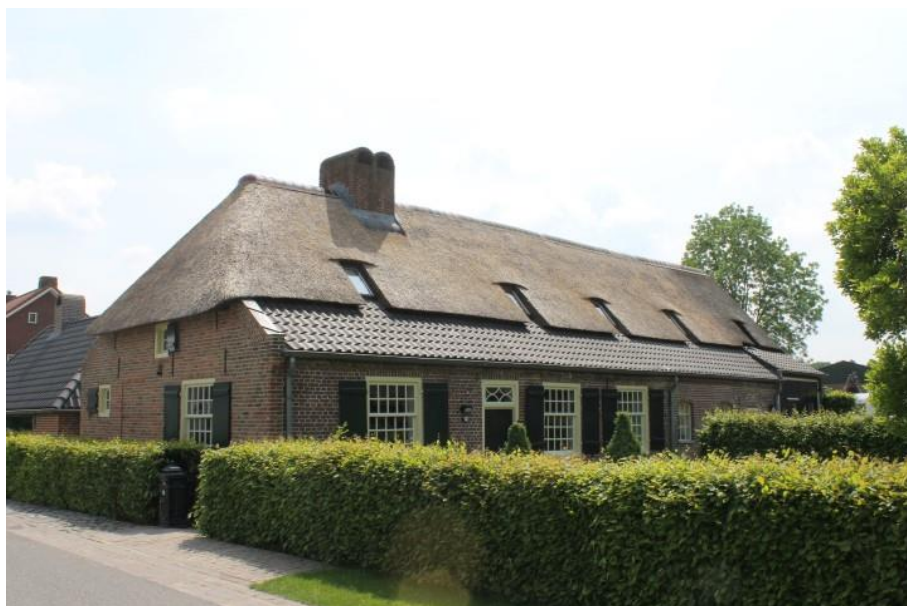
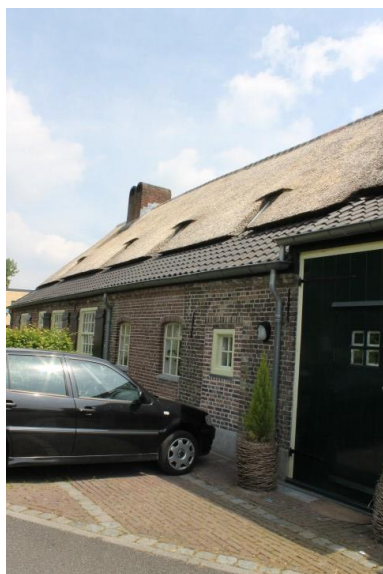
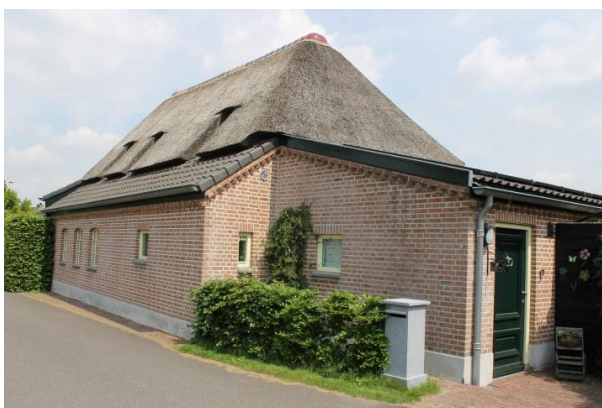
De boerderij staat reeds afgebeeld op het Kadastrale Minuutplan 1811-1832 en is vermoedelijk te dateren 1<sup>e</sup> helft 19<sup>e</sup> eeuw.

De boerderij vormt een ensemble met de notenboom op het voorerf.

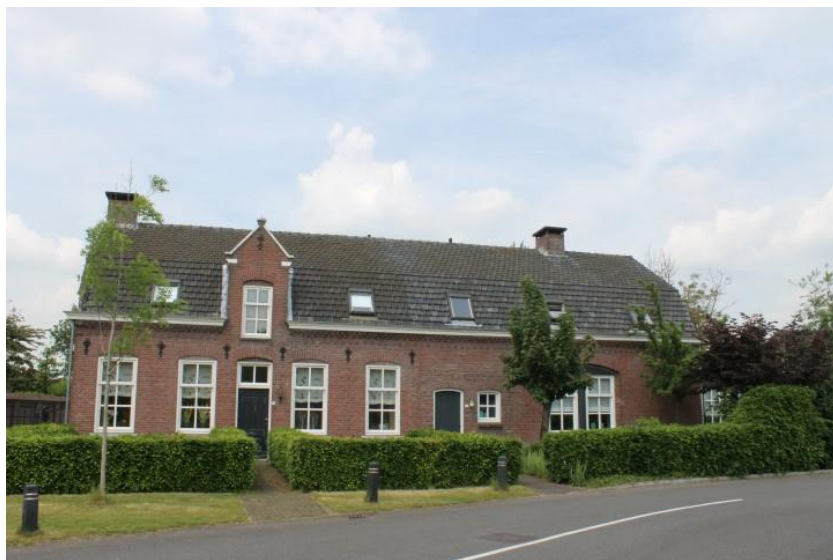
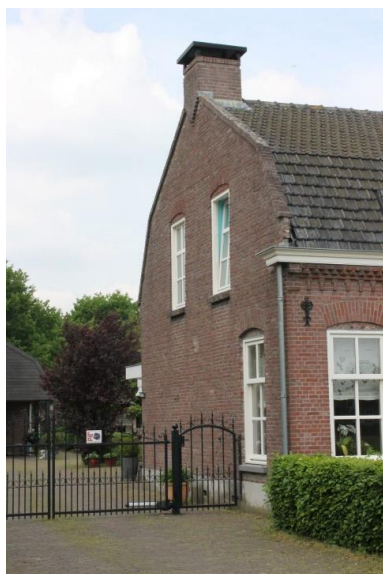
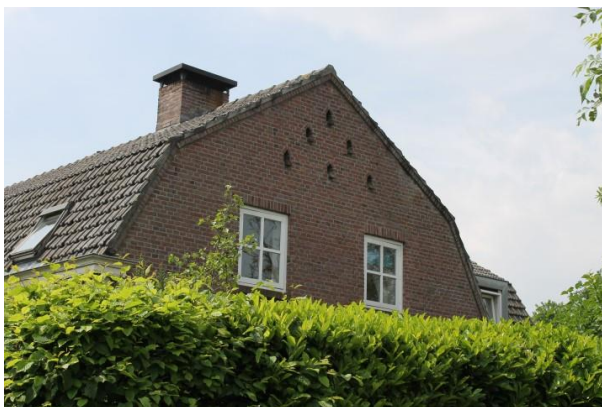
## Sint Franciscusweg 1

Langgevelboerderij onder met gesmoorde kruispannen gedekte mansardekap met een doorstekende topgevel, afgedekt met een rollaag aan de zijde van het woongedeelte. Boven de toegangsdeur prominent een Vlaamse gevel. Gevels opgebouwd in kruisverband met gecementeerde plint. Onder de geprofileerde gootlijst een metselwerk sierrand en smeedijzeren sierankers. Boven de vensters rollagen met in de boogvelden siermetselwerk. Vensters zijn in historiserende stijl en met dubbelglas vernieuwd.

In het bedrijfsgedeelte is een metselwerkwijziging zichtbaar waar vermoedelijk eerder dubbele staldeuren aanwezig waren. De dwarsdeeldeuren zijn vervangen door een pui met vensters zoals in het woongedeelte. In de zijgevel van het oorspronkelijke bedrijfsgedeelte duivengaten. Tegen deze gevel een latere platte aanbouw.

De boerderij is te dateren in de jaren '20 van de 20<sup>ste</sup> eeuw. De woon-/bedrijfsverhouding is bij het dichtzetten van de staldeuren en het toevoegen van vensters in de kopgevel van het bedrijfsgedeelte verloren gegaan.

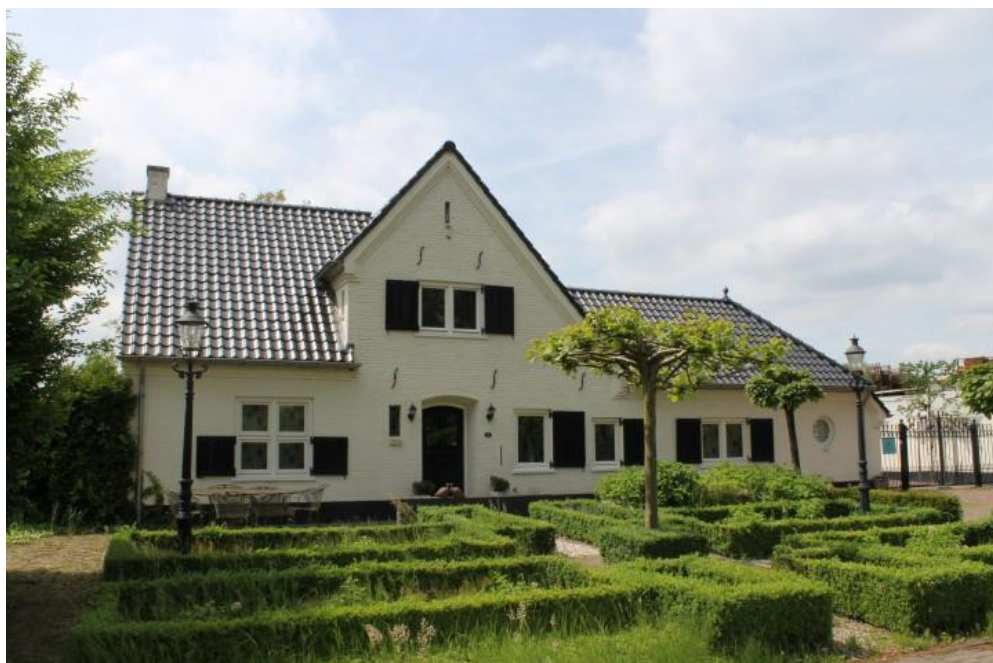
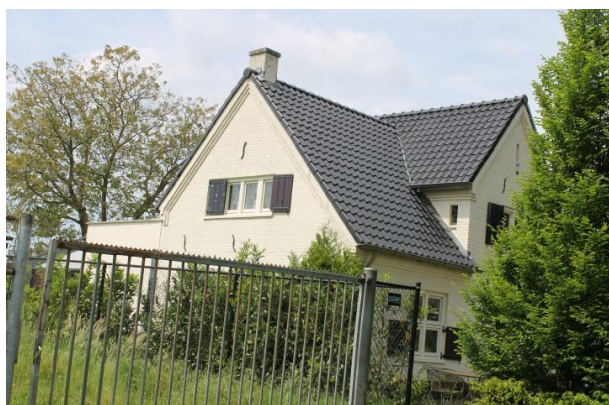
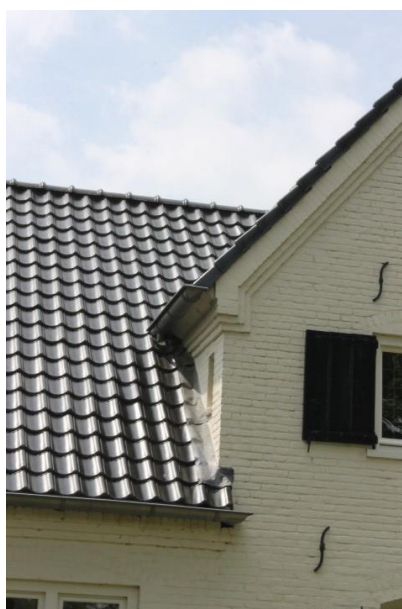
## Sint-Oedenrodeseweg 5b

Eenlaags woonhuis onder met gesmoorde, niet authentieke glanzende, verbeterde holle pannen gedekt asymmetrisch zadeldak. Traditionalistische bouwtrant. De gevels zijn opgebouwd in halfsteensverband met onder de pannenlijn een gemetselde sierrand en getoogde kopsrollagen boven de vensters met gestucte segmentbogen. Authentieke vensters met luiken waarbij het glas-in-lood is voorzien van voorzetbeglazing. De gevels zijn recent wit geschilderd. De woning is te dateren in de jaren '30 van de 20<sup>ste</sup> eeuw.

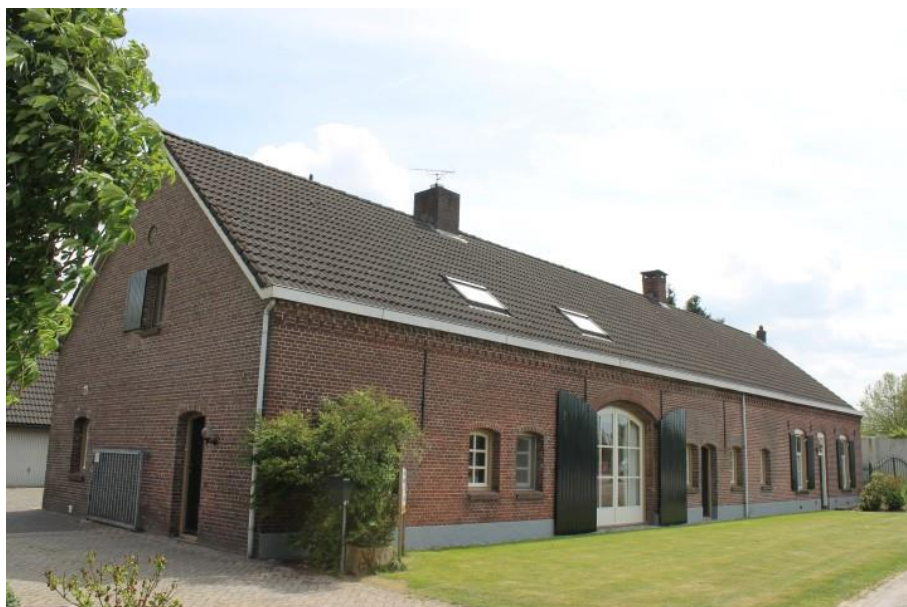
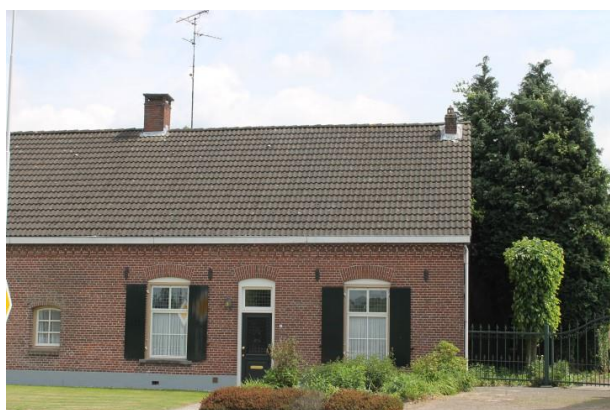
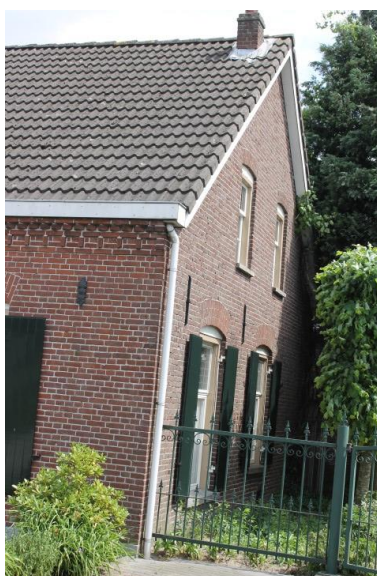
## Sint-Oedenrodeseweg 6

Langgevelboerderij onder met betonpannen gedekt zadeldak. De gevels zijn opgebouwd in kruisverband met een gecementeerde pint en een metselwerk sierrand onder de goot, getoogde rollagen en onbeschilderde segmentbogen en smeedijzeren sierankers.

Op de begane grond van het oorspronkelijke woongedeelte zijn de kozijnen en hardstenen onderdorpels nog authentiek, de ramen zijn vernieuwd met dubbelglas, de voordeur is eind 20<sup>ste</sup> eeuw vervangen.

Op de verdieping nog authentieke vensters. In het oorspronkelijke bedrijfsgedeelte zijn de dwarsdeeldeuren opengezet waarin een puivulling is geplaatst, de stalvensters zijn vervangen. Ook zijn er metselwerkwijzigingen in het bedrijfsgedeelte zichtbaar rondom de stalvensters. De boerderij is gesplitst in twee woningen.

De boerderij is te dateren rond 1910 en de woon-/bedrijfsverhouding is nog intact.
