# Cultuurhistorische waarden in het buitengebied van Best

*Een scan van cultuurhistorische waarden van panden, objecten en agrarische bebouwing*

Gemeente Best, 2021

In samenwerking opgesteld door Monumentenhuis Brabant, met medewerking van medewerkers van de Gemeente Best, de Erfgoedvereniging Dye van Best en de monumentencommissie Best.

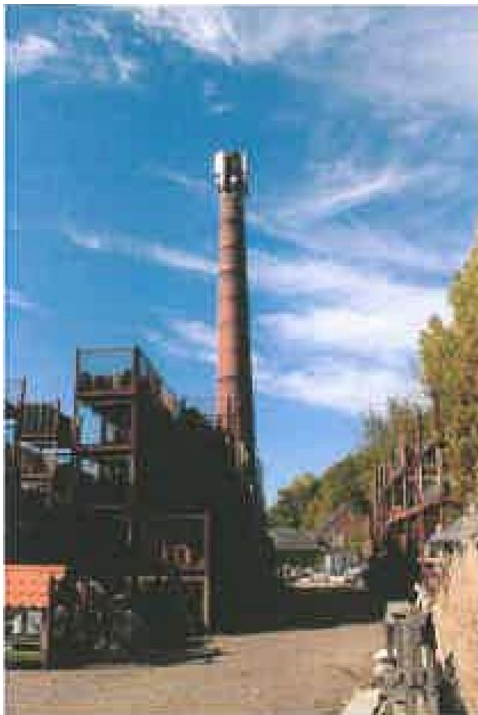
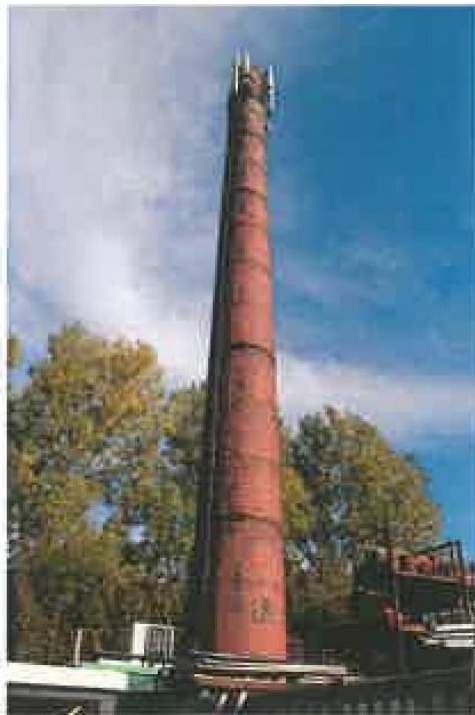
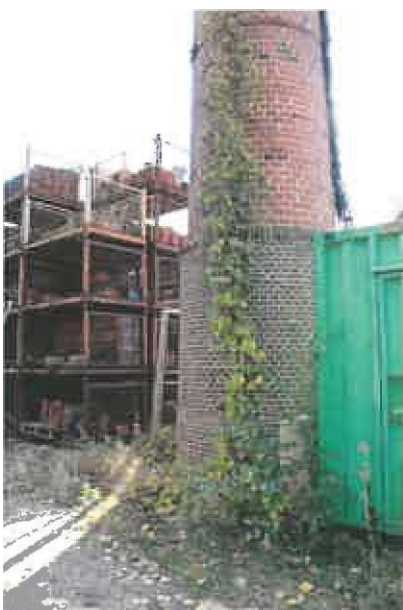
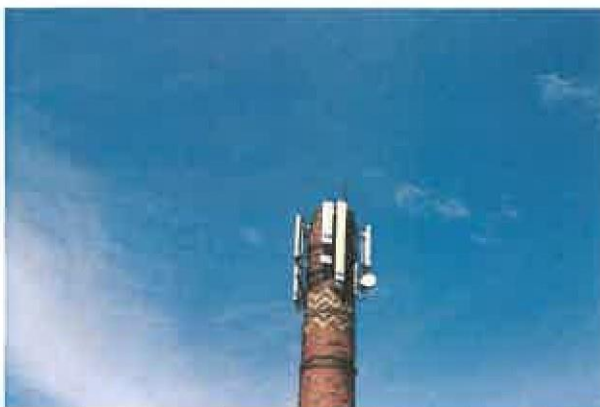
## Sint-Oedenrodeseweg tussen 5 en 7

Gemetselde schoorsteen te dateren in het begin van de 20<sup>ste</sup> eeuw. De fabrieksschoorsteen is een onder andere een onderdeel geweest voormalige houthandel.

Het metselwerk van de schoorsteen is over de volledige hoogte meerdere keren verstevigd met een stalen band.

De schoorsteen kraagt aan de bovenzijde uit. Onder de uitkraging in geel siermetselwerk aangebracht. Op de schoorsteen zijn inmiddels meerdere digitale antennes met bijbehorende bekabeling aangebracht.

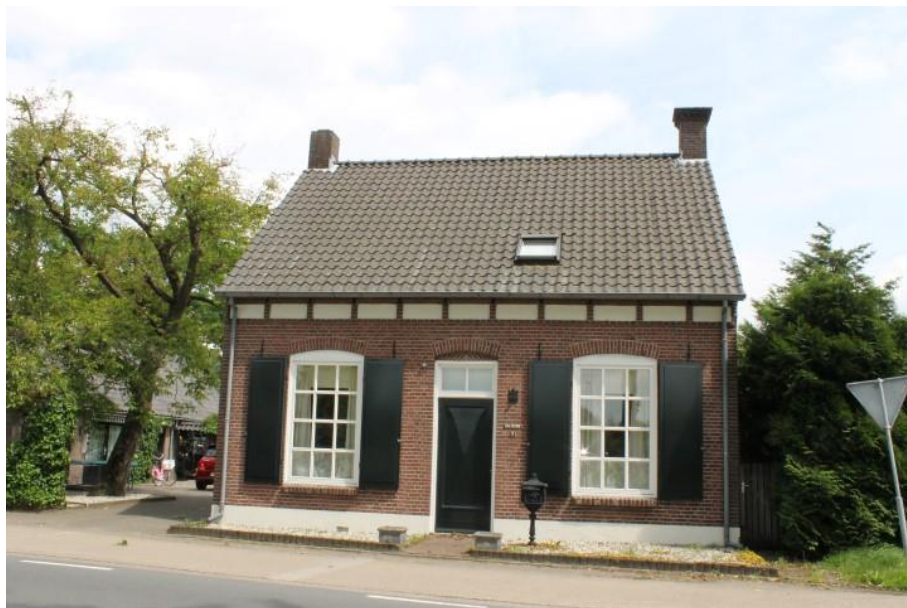
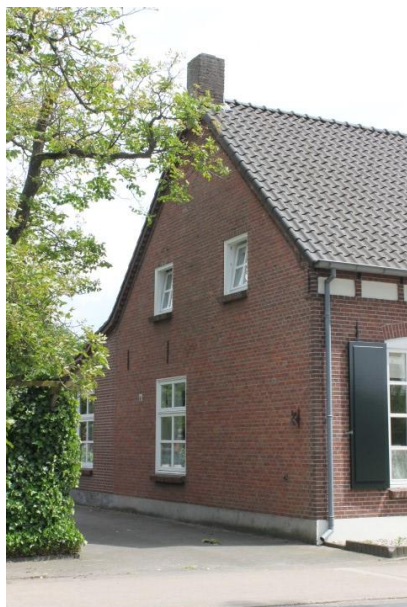
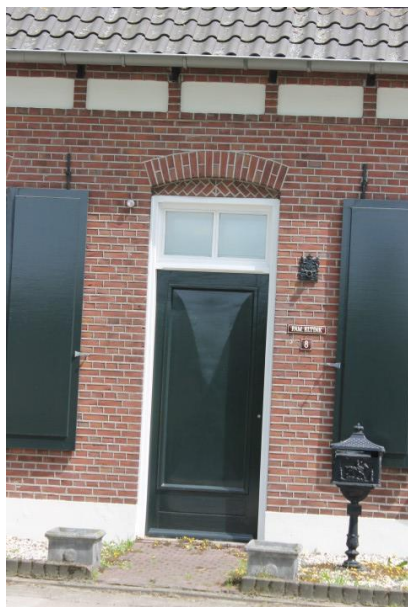
## Sint-Oedenrodeseweg 8

Eenlaags woonhuis onder met gesmoorde, opnieuw verbeterde holle pannen gedekt zadeldak met op de uiteinden prominente schoorstenen. Gevels opgebouwd in kruisverband met siermetselwerk langs de topgevels, gestucte vlakken onder de goot en een gecementeerde plint. De gevels zijn opnieuw gevoegd met een opvallende knipvoeg en de vensters zijn vervangen.

In het boogveld boven de voordeur nog authentiek metselmozaïek. In het dakvlak een later toegevoegd dakvenster.

De woning is te dateren in de jaren '20 van de 20<sup>ste</sup> eeuw.

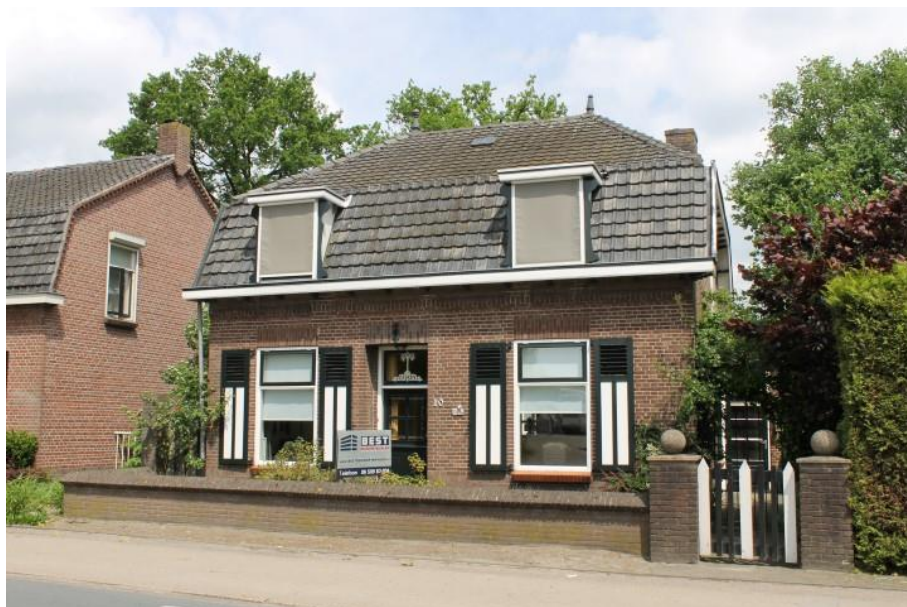
## Sint-Oedenrodeseweg 10

Eenlaags woonhuis onder met gesmoorde tuile du nord pannen gedekte mansardekap. Gevels zijn opgebouwd in kruisverband met siermetselwerk onder de forse goot, rollagen boven de gevelopeningen en als afsluiting van het afwijkende trasraam. Terugliggende voordeur met glas-in-lood, authentieke luiken en kenmerkend fors dakoverstek. Vensters zijn vernieuwd, in het dakvlak later toegevoegde dakkapellen. De woning is te dateren in de jaren '20 van de 20<sup>ste</sup> eeuw.

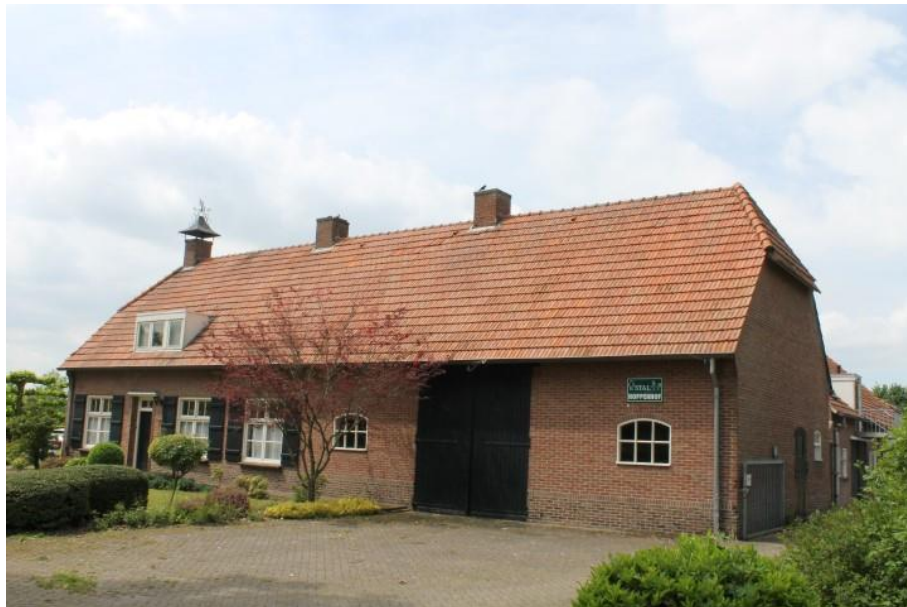
## Sint-Oedenrodeseweg 11

Wederopbouwboerderij onder met rode muldenpannen gedekt wolfdak. Gevels opgebouwd in halfsteensverband met rollagen boven de vensters en als afsluiting van het trasraam. Siermetselwerk en betonnen luifel rondom de authentieke toegangsdeur. Authentieke vensters met glas-in-lood in de bovenlichten en bakstenendorpels. In het dakvlak later toegevoegde dakkapel en schoorsteen (linker schoorsteen). Authentiek dwarsdeeldeuren en betonnen vensters in het bedrijfsgedeelte. Woon-/bedrijfsverhouding is nog intact. Boerderij verkeert in hoge mate van authentieke staat en is te dateren rond 1950.

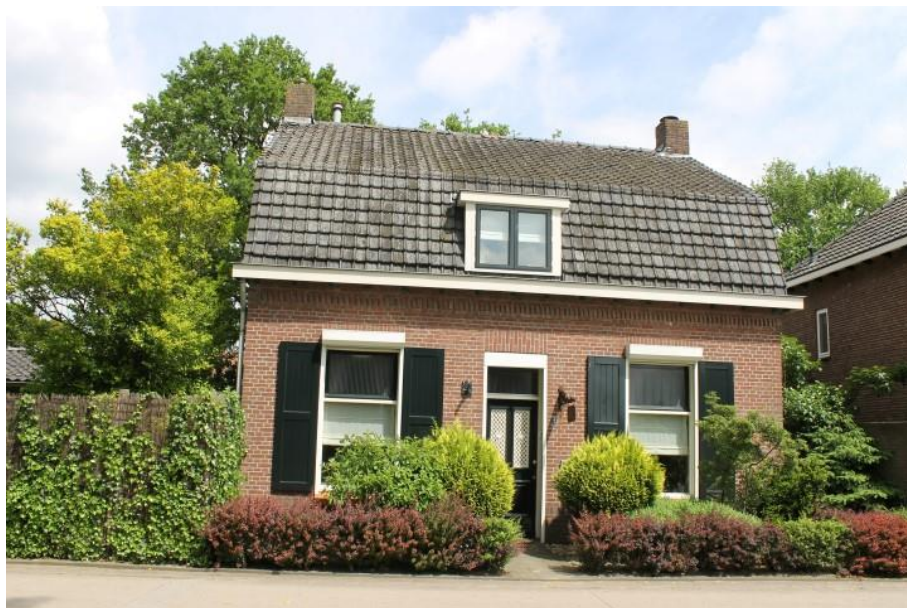
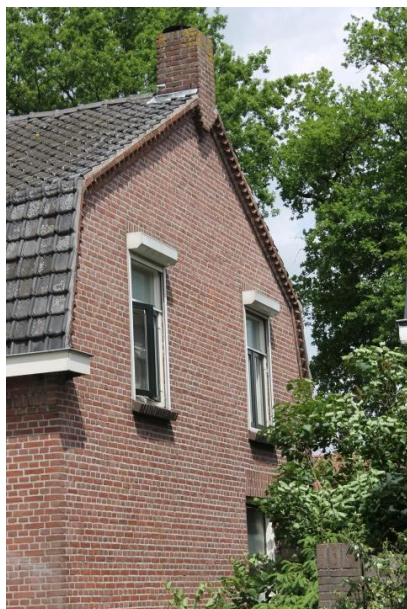
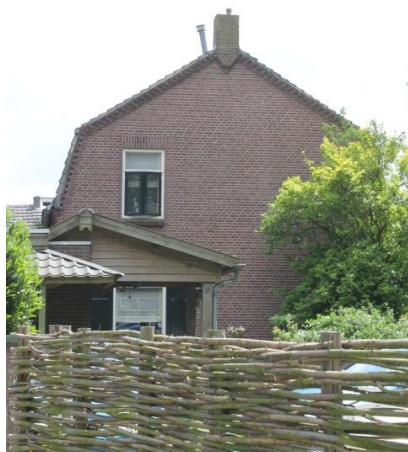
## Sint-Oedenrodeseweg 12

Woonhuis onder met gesmoorde tuile du nord pannen gedekte mansardekap. Gevels opgebouwd in kruisverband met siermetselwerk onder de forse bakgoot en langs de topgevels. Rollagen boven de gevelopeningen en als afsluiting van het trasraam. Terugliggende vernieuwde voordeur met gefigureerd glas in het bovenlicht, authentieke luiken en kenmerkend fors dakoverstek. Vensters zijn vernieuwd in het bovenlicht, later toegevoegde dakkapel.

De woning is te dateren in de jaren '20 van de 20<sup>ste</sup> eeuw.

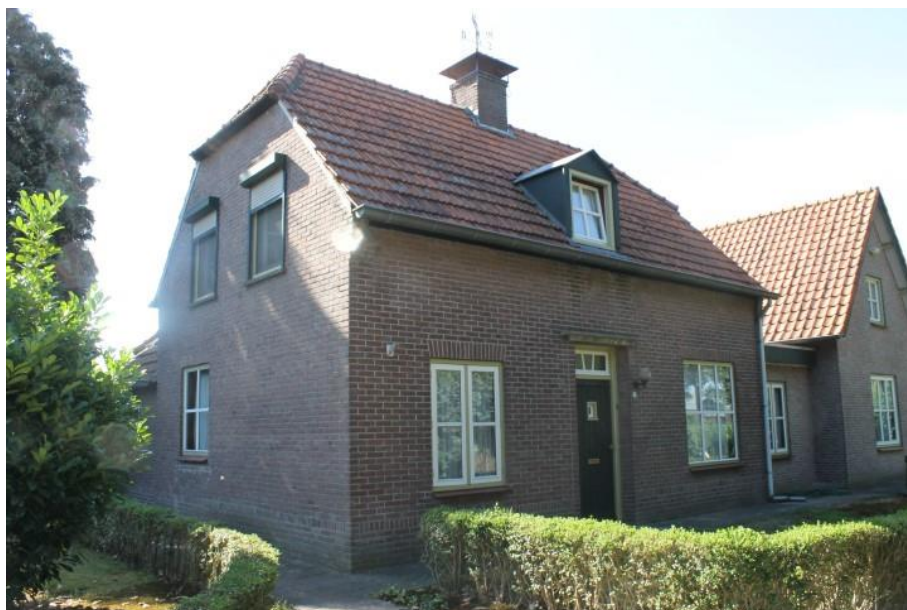
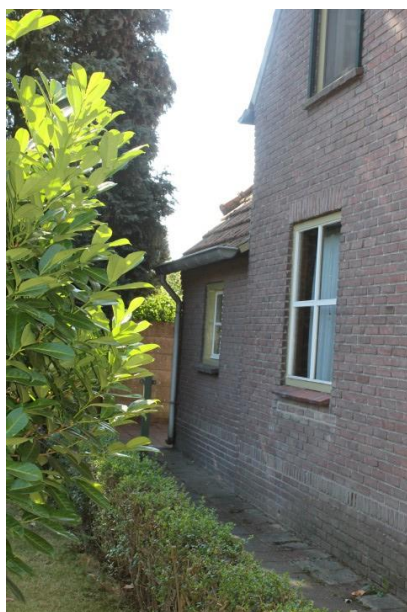
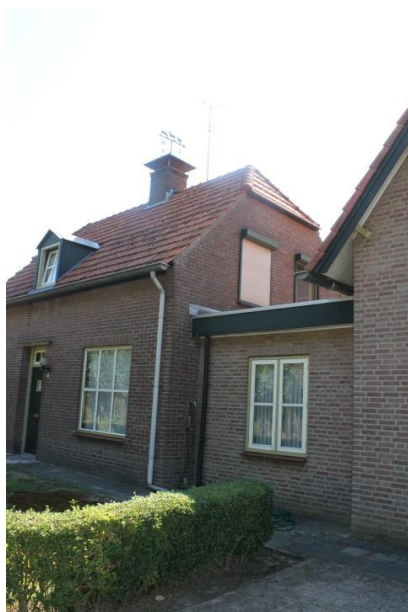
## Sint-Oedenrodeseweg 16

Anderhalfslaags woonhuis onder met rode muldenpannen gedekt wolfdak met in het midden van de nok een prominente schoorsteen. De gevels zijn opgebouwd in halfsteensverband met rollagen boven de vensters en als afsluiting van het trasraam.

Siermetselwerk en betonnen luifel rondom de authentieke toegangsdeur. In de authentieke vensters is dubbelglas aangebracht.

De authentieke dakkapel is omtimmerd met plaatmateriaal en voorzien van een nieuw venster. Aan de achterzijde een eenlaagse aanbouw onder zadeldak uit dezelfde tijd als de woning. De woning is aan de rechterzijde later uitgebouwd, op de verdieping zijn later rolluiken aangebracht.

De woning is te dateren in de wederopbouwperiode (ca. 1950) en verkeert in hoge mate van authentieke staat.

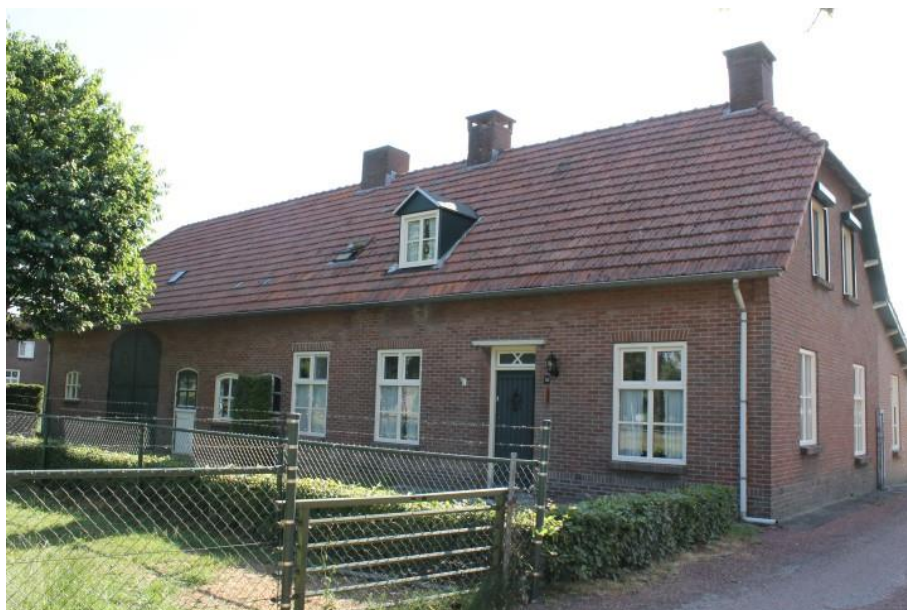
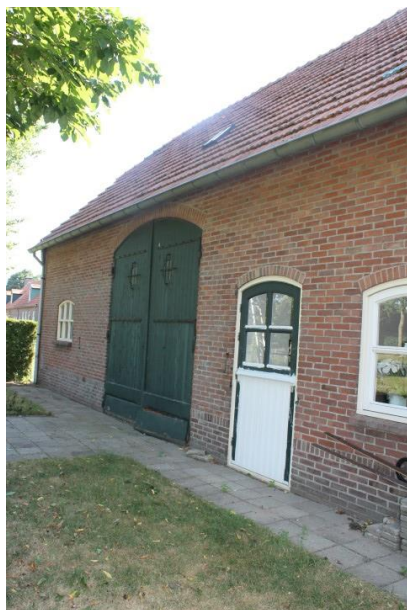
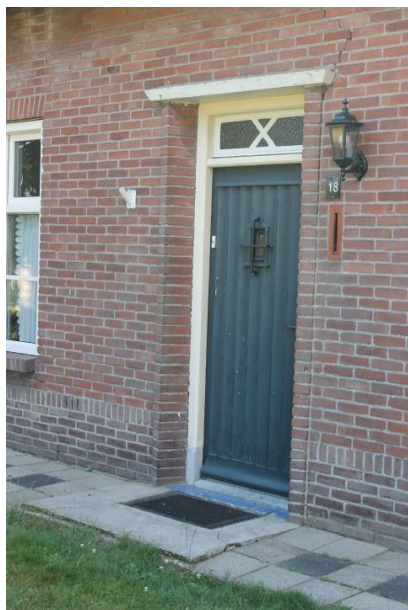
## Sint-Oedenrodeseweg 18

Wederopbouwboerderij onder met rode muldenpannen gedekt wolfdak.  
Gevels opgebouwd in halfsteensverband met rollagen boven de vensters en als afsluiting van het trasraam.

Siermetselwerk en betonnen luifel rondom de authentieke toegangsdeur. De vensters zijn vervangen door kunststof vensters, enkele betonnen stalvensters zijn gewijzigd of vervangen, een staldeur is vervangen door een kozijn met deur, de authentieke dakkapel is omtimmerd met plaatmateriaal en het dakkapelvenster is vervangen door een kunststof venster, in de nok is een schoorsteen toegevoegd (rechter) en in het dakvlak is een dakvenster toegevoegd.

De boerderij is te dateren rond 1950.

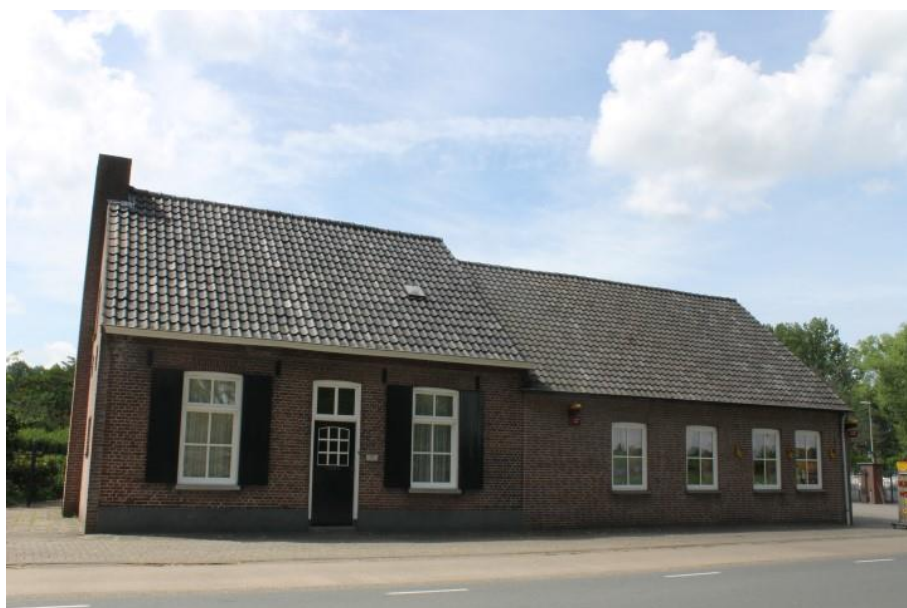
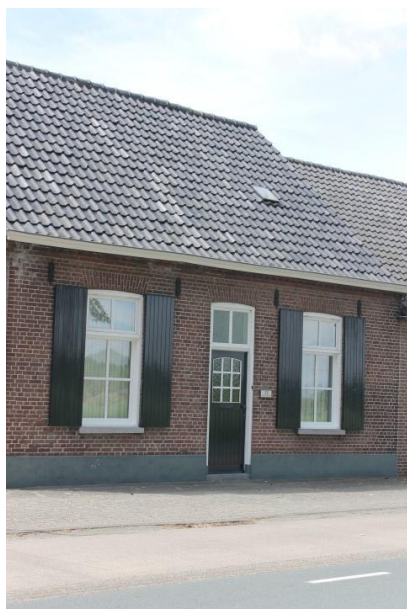
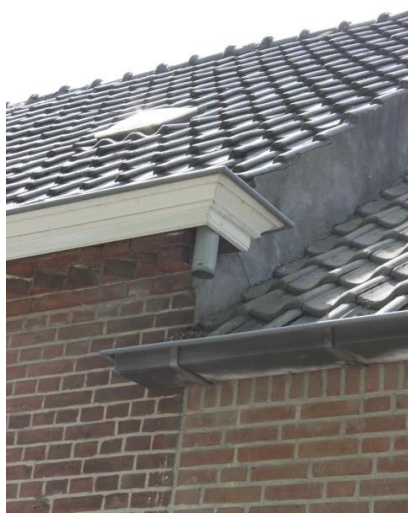
## Sint-Oedenrodeseweg 23

Eenlaags woonhuis onder met gesmoorde romaanse pannen gedekt zadeldak. De gevels zijn opgebouwd in kruisverband met een overhoekse muizentand onder de goot, rollagen boven de gevelopeningen en een gecementeerde plint.

In de gevel karakteristieke smeedijzeren sierankers. De linkerzijgevel, vensters en voordeur zijn vernieuwd. Aan de rechterzijde tegen de woning een eenlaagse bedrijfsruimte onder met betonpannen gedekt zadeldak. De gevels zijn vernieuwd in wildverband en met afwijkende gevelindeling. Wellicht is in het bedrijfsgedeelte de oudere kapconstructie nog aanwezig.

Het woonhuis en de bedrijfsruimte zijn te dateren rond 1900.

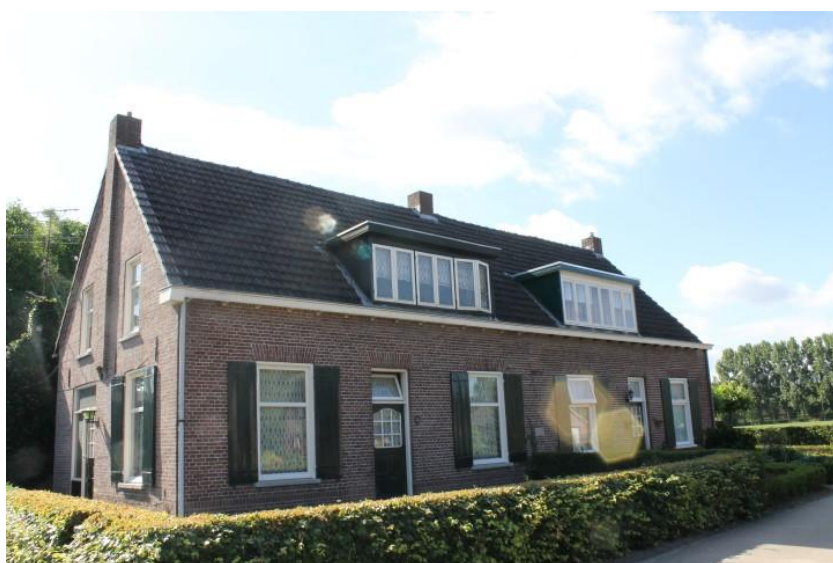
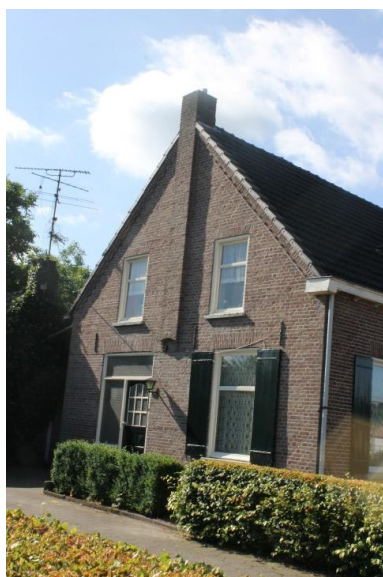
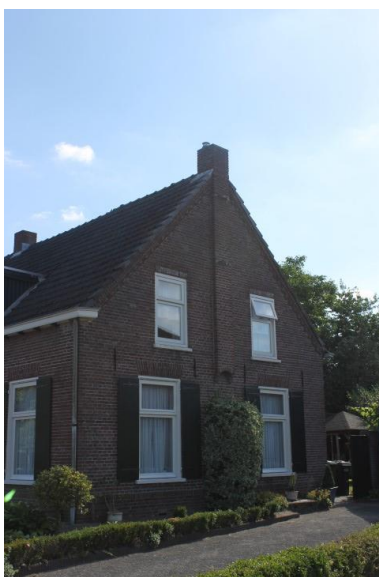
## Sint-Oedenrodeseweg 28 en 30

Eenlaags dubbel woonhuis onder met gesmoorde muldenpannen gedekt zadeldak. De gevels zijn opgebouwd in kruisverband met rollagen boven de gevelopeningen en als afsluiting van het trasraam, siermetselwerk langs de topgevels en tegen de zijgevels uitwendige gemetselde schoorstenen. De linkerzijgevel is opnieuw gevoegd en op de begane grond is een venster gewijzigd in een deur. De vensters en toegangsdeuren zijn gewijzigd vernieuwd en voorzien van dubbelglas.

De authentieke betonnen dorpels zijn nog wel aanwezig. De vensters op de verdieping van nr. 30 (linker woning) zijn nog authentiek.

In het dakvlak twee authentieke dakkapellen, waarbij de linker (nr. 30) is omtimmerd met niet authentiek plaatmateriaal. Bij de linker woning (nr. 30) nog authentieke luiken.

In het metselwerk van de voorgevel, op de scheiding tussen de twee woningen, een hardstenen gedenksteen. Er is geen tekst meer aanwezig op deze steen.

Het dubbele woonhuis is te dateren in de jaren '20 van de 20<sup>ste</sup> eeuw.

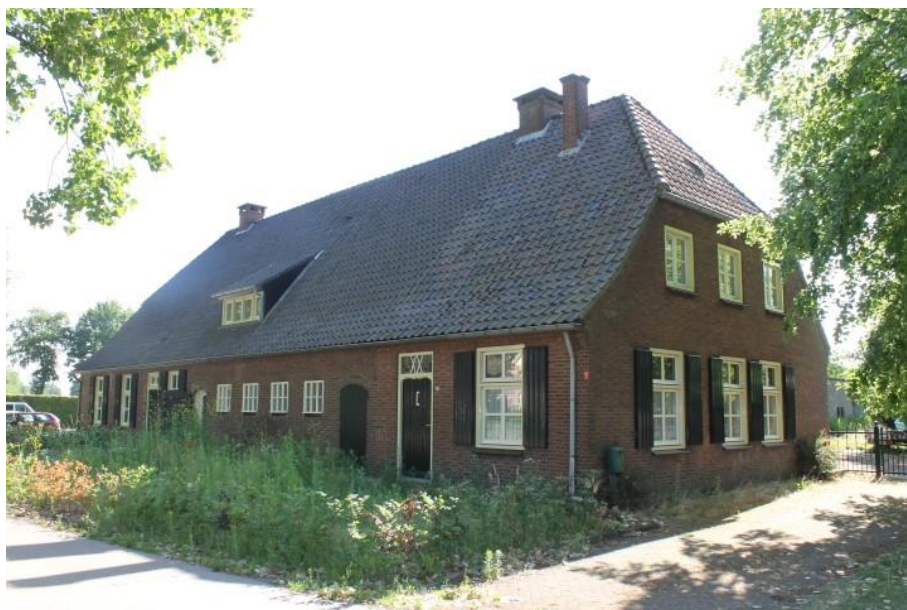
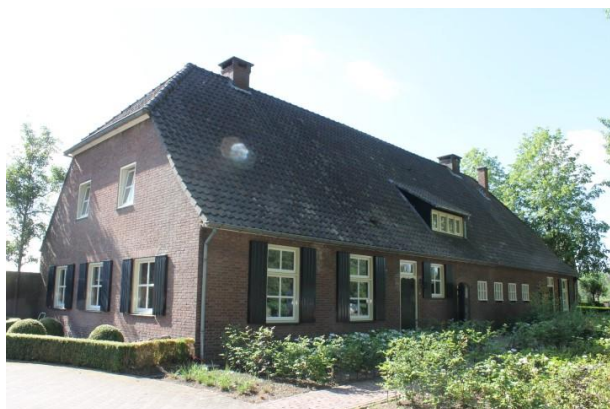
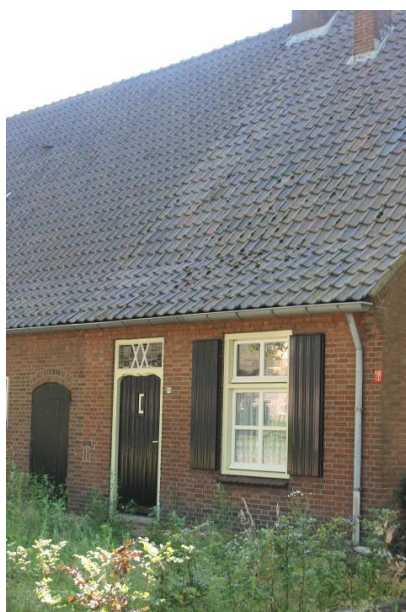
In het midden van de langsgevel nog authentieke betonnen zesruits stalvensters waarachter een nieuw venster is geplaatst.

Aan de linkerzijde van de boerderij is in het bedrijfsgedeelte een extra woning gemaakt. Hiervoor zijn, in stijl van de reeds aanwezige woning, vensters en een toegangsdeur gemaakt. Ook is er in het dakvlak een dakkapel toegevoegd en voor de extra woning een schoorsteen. Bij het maken van de linker woning is de woon-/bedrijfsverhouding van de boerderij verloren gegaan.

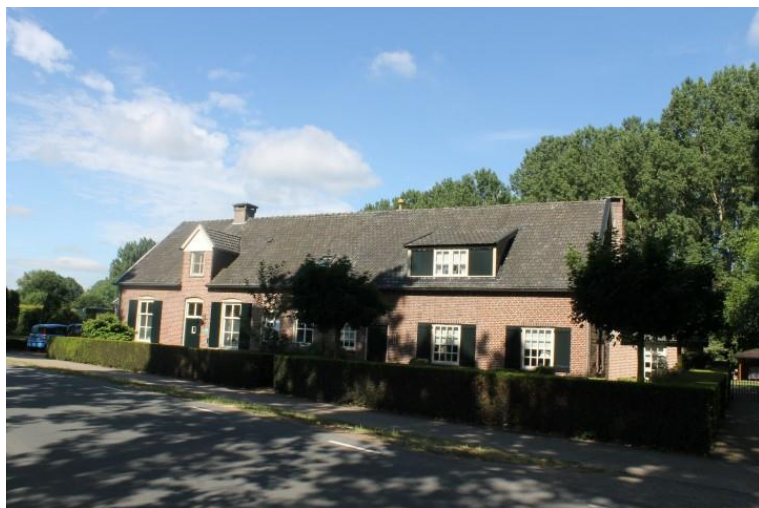
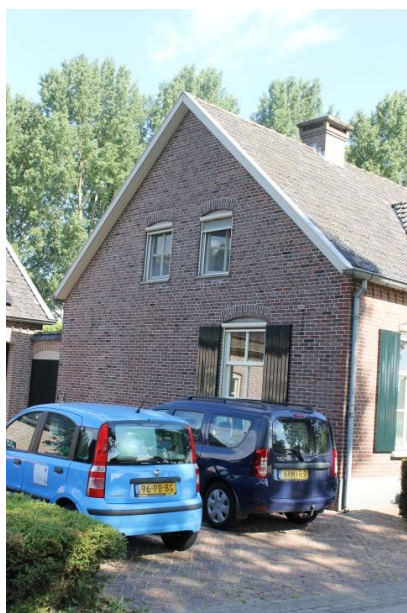
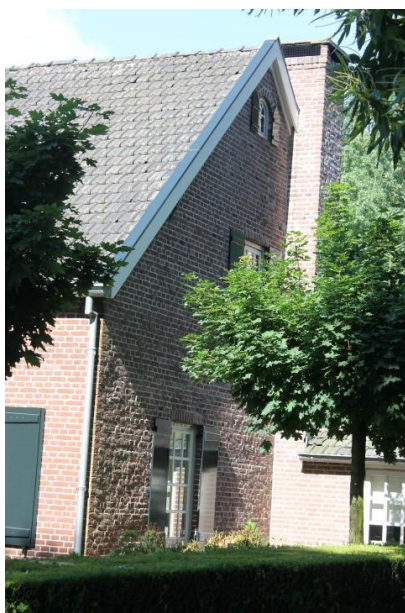
## Sint-Oedenrodeseweg 41 en 43

Langgevelboerderij onder met gesmoorde kruispannen gedekt zadeldak. Boven de toegangsdeur prominent een Vlaamse gevel.

De gevels zijn opgebouwd in kruisverband met onder de goot siermetselwerk. Het gevelmetselwerk van het oorspronkelijke woongedeelte is opnieuw gevoegd en van het oorspronkelijke bedrijfsgedeelte deels opnieuw opgetrokken. In het oorspronkelijke woongedeelte zijn de stalvensters en het venster van de dakkapel aangepast, wijzigingen hiervan zijn zichtbaar in het omliggende metselwerk. De schuifvensters zijn op historiserende wijze vernieuwd met dubbelglas, waarbij het oorspronkelijke glas-in-lood in dubbelglas is geplaatst. In het oorspronkelijke bedrijfsgedeelte zijn op niet historiserende wijze vensters voor de extra woning aangebracht, is in het dakvlak een dakkapel toegevoegd en is tegen de linkerzijgevel een aanbouw en uitwendige schoorsteen aangebracht.

De boerderij is te dateren begin 20<sup>ste</sup> eeuw. De woon-/bedrijfsverhouding is verloren gegaan bij het realiseren van de woning in het bedrijfsgedeelte.

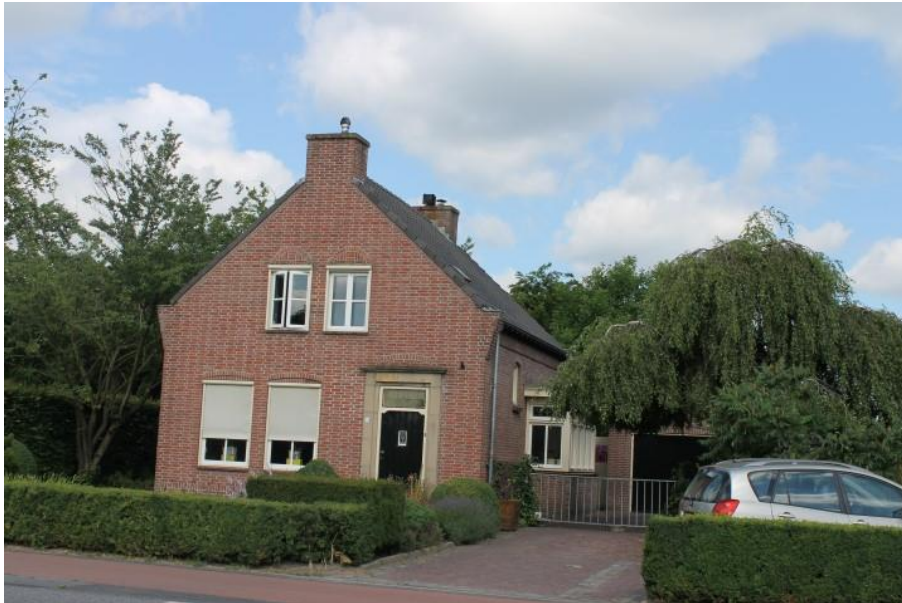
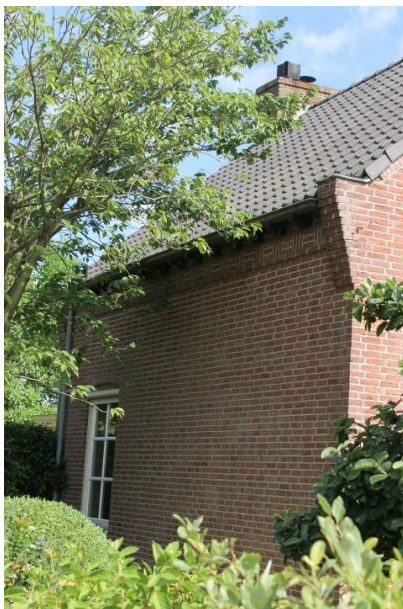
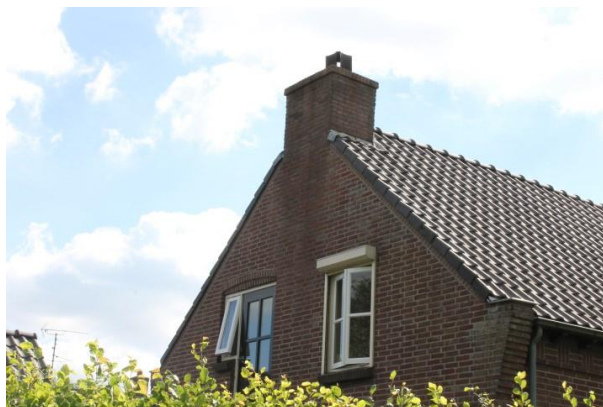
## Sint-Oedenrodeseweg 51

Eenlaags woonhuis onder met gesmoorde verbeterde holle pannen gedekt zadeldak met op de uiteinde prominent gemetselde schoorstenen. Traditionalistische stijl. De gevels zijn opgebouwd in halfsteensverband, de voorgevel is in een afwijkende steensoort opgetrokken. Onder de goot en boven de vensters siermetselwerk.

De toegang tot de woning, met in het bovenlicht glas-in-lood, is met een omlijsting van gefrijnd kunststeen geaccentueerd. De vensters deels authentiek. Aan de rechterzijgevel, in stijl, een latere aanbouw.

De woning is te dateren in de jaren '50 van de 20<sup>ste</sup> eeuw.

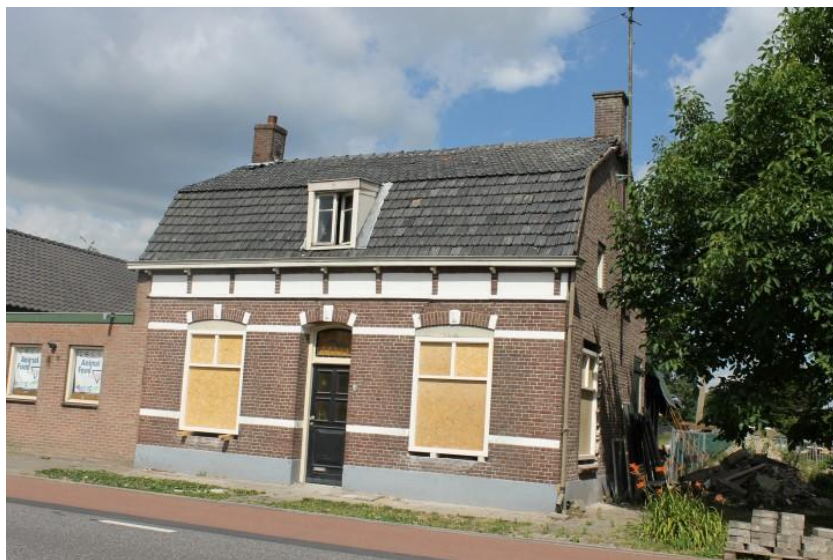
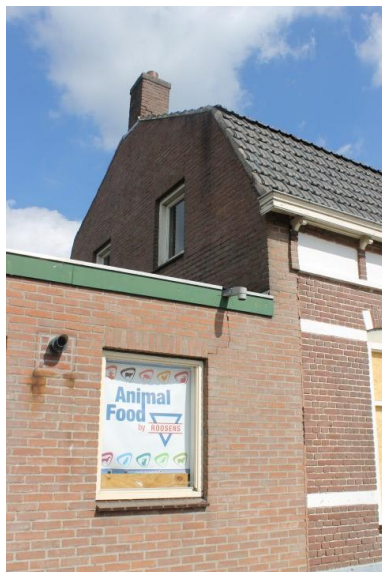
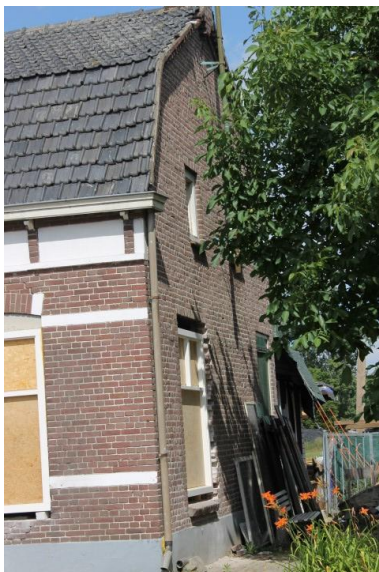
Sint-Oedenrodeseweg 53

Eenlaags woonhuis onder met gesmoorde kruispannen gedekt wolfdak met op de uiteinden prominent gemetselde schoorstenen. De gevels zijn opgebouwd kruisverband met een dunne voeg en gestucte banden.

In de voorgevel onder de goot een gestucte lijst, boven de gevelopeningen korfbogen met gestucte aanzetstenen en een gedecoreerde sluitsteen en onbeschilderde boogvelden. De toegang is in een nis gelegen met glas-in-lood in het bovenlicht. De voordeur is vermoedelijk vierde kwart 20<sup>ste</sup> eeuw vernieuwd. De vensters op de begane grond worden momenteel vernieuwd. De authentieke vensters hadden luiken en glas-in-lood in de bovenlichten. In het dakvlak boven de toegang een authentieke dakkapel omtimmerd met plaatmateriaal. Tegen de linkerzijgevel is een extra muur geplaatst, gelijk met een eenlaagse aanbouw, vermoedelijk in de jaren '70/'80 van de 20<sup>ste</sup> eeuw.

De woning is te dateren aan het begin van de 20<sup>ste</sup> eeuw (1916) en is gebouwd als bedrijfswoning van een naastgelegen graanmolen (zonder wieken).

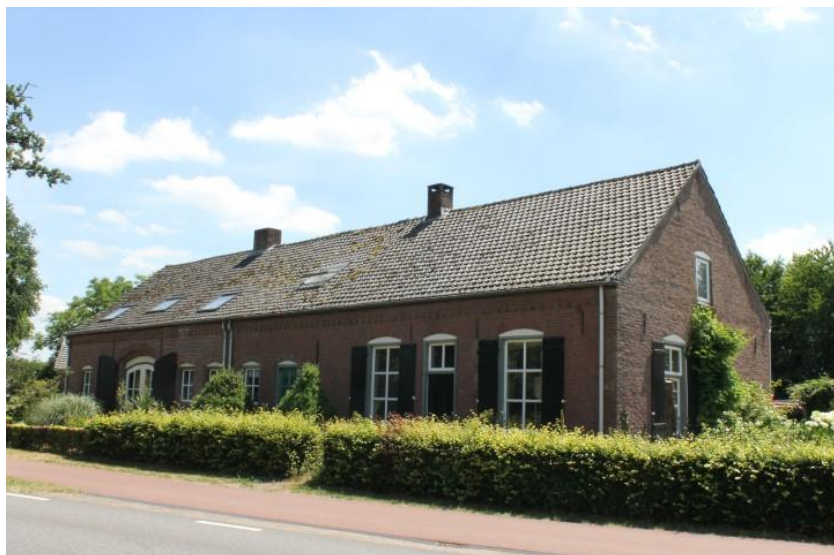
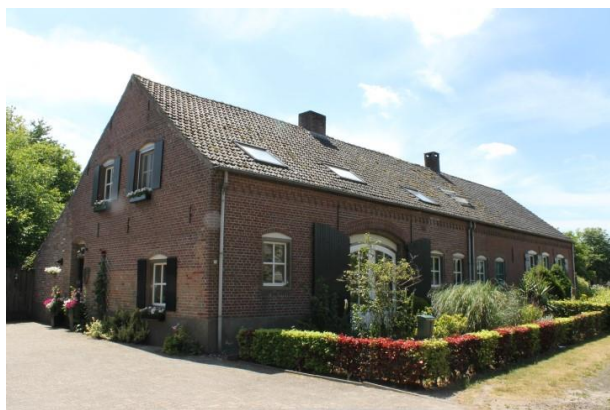
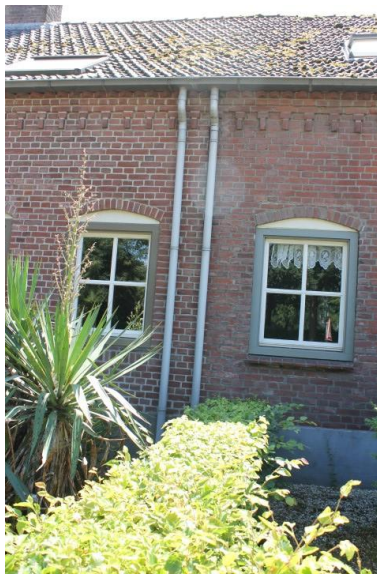
## Sint-Oedenrodeseweg 54a en 56

Langgevelboerderij onder met gesmoorde kruispannen gedekt zadeldak.

Op de grens tussen het oorspronkelijke woon-/bedrijfsgebied nog de authentieke schoorsteen.

De gevels zijn opgebouwd kruisverband met siermetselwerk onder de goot, getoogde rollagen boven de vensters van het oorspronkelijke woongedeelte en dwarsdeeldeuren en een gecementeerde plint. De vensters en voordeur in het woongedeelte zijn vervangen. De oorspronkelijke stalvensters zijn vervangen door houten vensters. Hierbij is het metselwerk rondom aangepast en is er een niet authentiek boogveld boven de vensters aangebracht. De dwarsdeeldeuren zijn opengezet en er is een puivulling inde openingen geplaatst. In de linkerzijgevel zijn op niet authentieke plaatsen openingen gerealiseerd. De gevels zijn deels opnieuw gevoegd. In het dakvlak zijn later een schoorsteen en meerdere dakvensters toegevoegd.

De oorsprong van de boerderij is te dateren begin 20<sup>ste</sup> eeuw (1910). De woon-/bedrijfsverhouding is verloren gegaan.

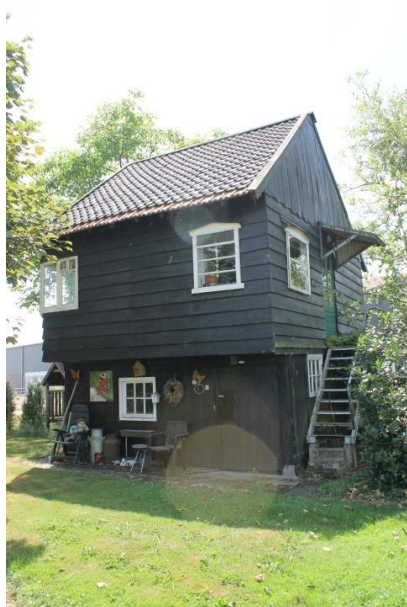
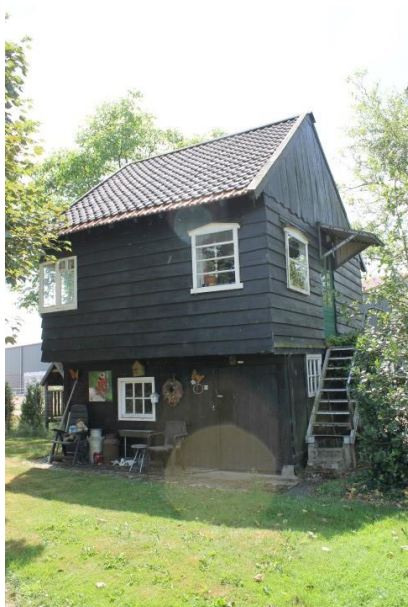
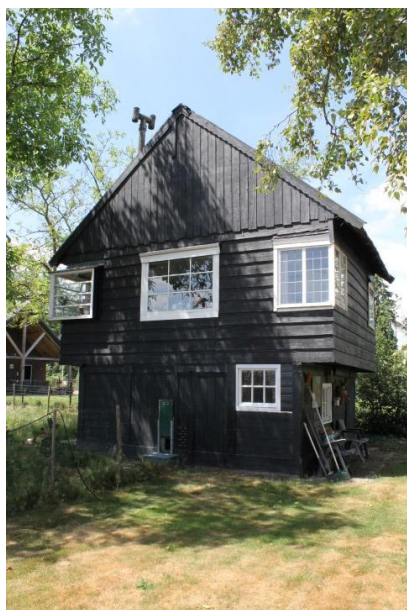
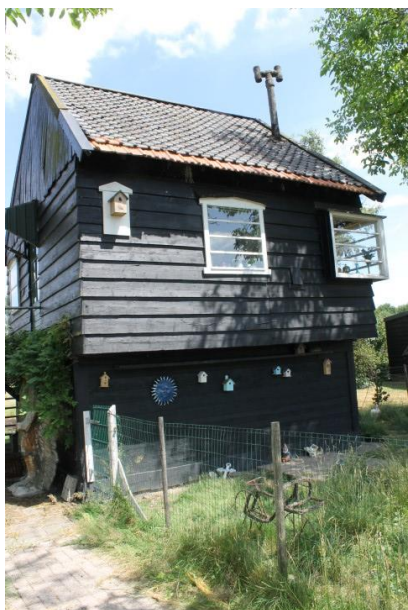
## Sint-Oedenrodeseweg achter 58

Tweelaags houten woonhuis onder met gesmoorde tuile du nord pannen gedekt zadeldak met langs de topgevels een golvend boeiboord. Onderaan het dakvlak is geen goot aangebracht. De verdieping steekt over ten opzichte van de begane grond. Het woongedeelte was en is op de verdieping gevestigd.

Het woonhuis is volledig in hout opgebouwd. De gevels zijn gepotdekseld en zwart geschilderd. De topgevels zijn bekleed met smallere, verticale houten delen. De witte houten vensters met horizontale roedeverdeling zijn grotendeels authentiek, waarvan er een uitsteekt ten opzichte van de gepotdekselde gevels.

De verdieping is toegankelijk middels een ijzeren buitentrap. De oorspronkelijke indeling op de verdieping is nog aanwezig net als vele authentieke interieur elementen.

De woning verkeert in een hoge mate van authentieke staat, ook intern. De woning is te dateren tussen 1920-1940.

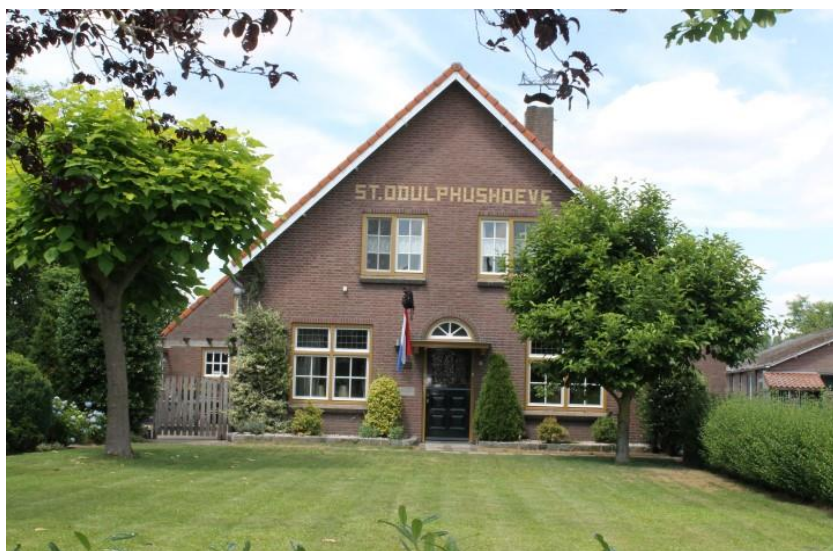
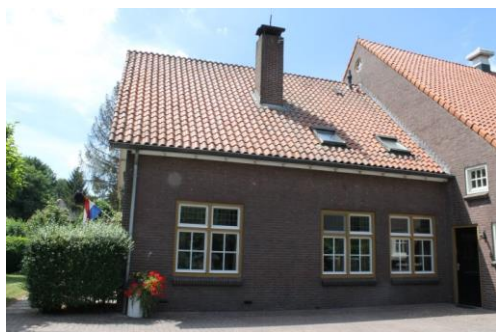
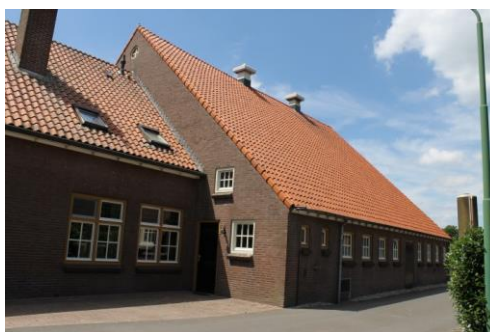
## Sint-Oedenrodeseweg 59

Ontginningsboerderij, 1937, onder met rode romaanse pannen gedekt zadeldak. In het dakvlak een kenmerkende hoge schoorsteen.

De gevels zijn opgebouwd in Vlaams verband met in de topgevel van het woonhuis in gele steen de tekst 'ST. ODULPHUSHOEVE'.

In het woongedeelte nog authentieke vensters met glas-in-lood in de bovenlichten, bakstenen dorpels en een half rond venster met luifel boven de toegang. De voordeur is van later datum. De vensters zijn voorzien van voorzetbeglazing.

Naast de voordeur een hardstenen gedenksteen met de tekst 'me posuit, Tom van Overbeek, 1937'.

In het verlengde van het woonhuis, tegen de achtergevel, een grote brede schuur, het bedrijfsgedeelte. Eveneens opgebouwd in Vlaams verband en gedekt met een zadeldak met rode romaanse pannen. De vensters in het bedrijfsgedeelte zijn vervangen door houten vensters. In de topgevel van het bedrijfsgedeelte, boven de nok van het woongedeelte, een ronde opening waarin, vermoedelijk ijzeren of betonnen venster is vervangen door een houten venster. In de nok van het bedrijfsgedeelte twee luchtschachten.

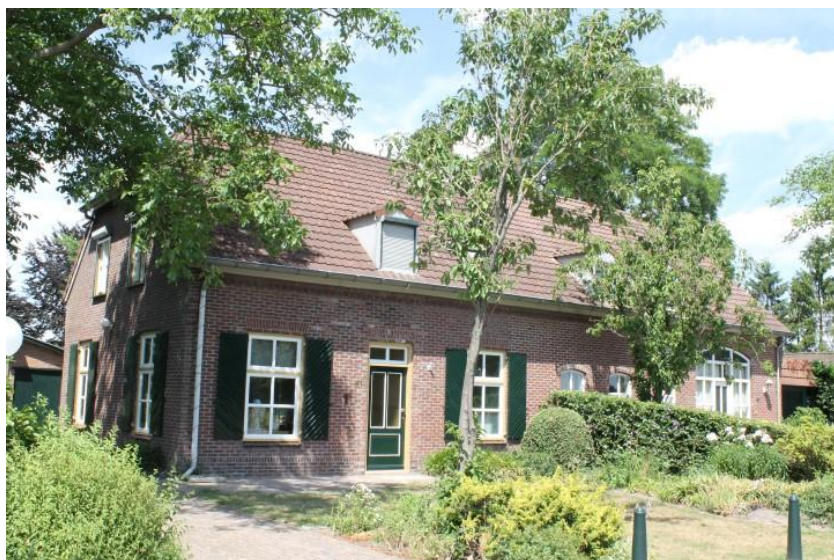
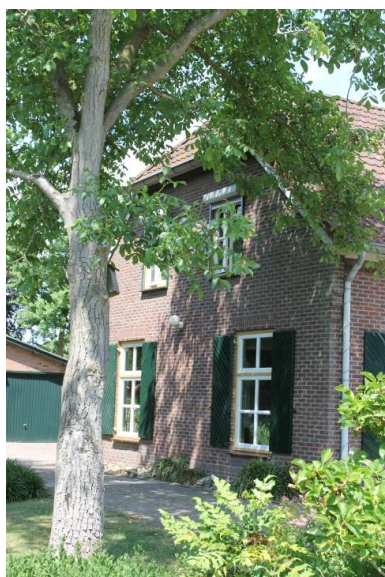
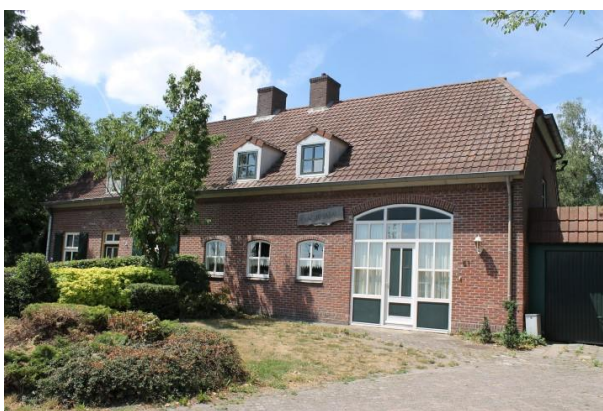
## Sint-Oedenrodeseweg 61 en 61a

Wederopbouwboerderij onder met rode pannen gedekt zadeldak. De gevels zijn opgebouwd in halfsteensverband met een overhoekse muizentand onder de goot, rollagen boven de gevelopeningen en als afsluiting van het trasraam. De gevels zijn opnieuw gevoegd waardoor metselwerkwijzigingen minder zichtbaar zijn geworden. De vensters in het woongedeelte zijn vernieuwd. In het dakvlak, aan weerszijde van de oorspronkelijke brandmuur, twee authentieke schuurstenen. In het dakvlak van het bedrijfs gedeelte zijn twee dakkapellen toegevoegd en de van oorsprong betonnen stalvensters zijn vervangen door houten vensters. De dwarsdeeldeuren zijn verwijderd en in de opening is een puivulling geplaatst. De woon-/bedrijfsverhouding is nog intact.

De wederopbouwboerderij is te dateren rond de jaren '50 van de 20<sup>ste</sup> eeuw. Op het Kadastrale Minuutplan 1811-1832 stond reeds een boerderij op het perceel ingetekend.

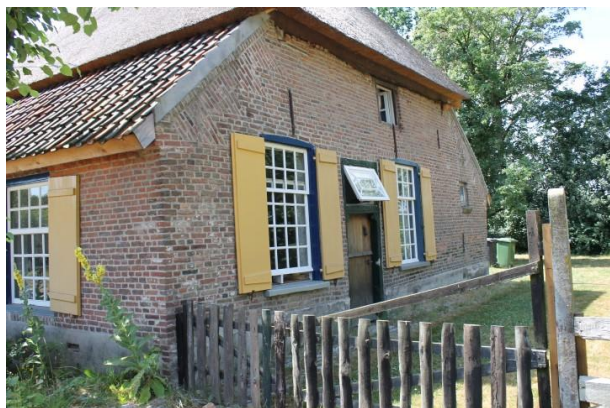
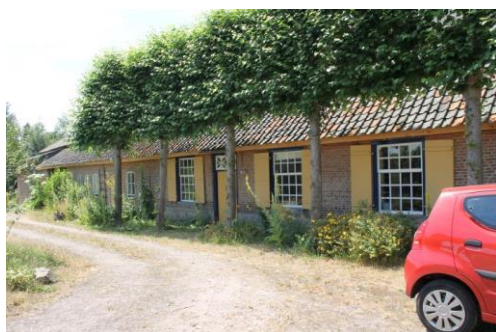
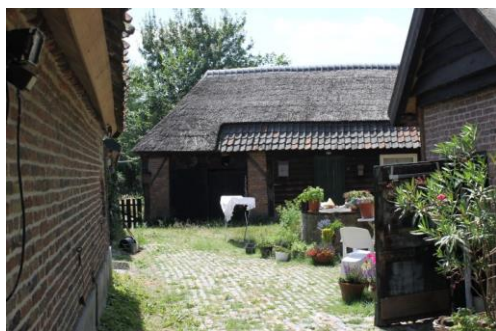
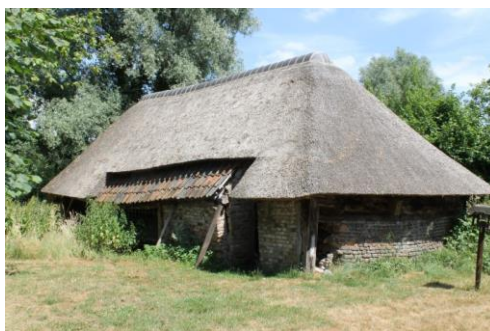
## Sint-Oedenrodeseweg 63

Langgevelboerderij onder met riet gedekt wolfdak met een pannenvoet van gesmoorde en rode oude holle pannen. De gevels zijn opgebouwd in kruisverband met vlechtingen in de kopgevel van het woongedeelte een overhoekse muizentand onder de daklijn en een gecementeerde plint. De gevels zijn opnieuw gevoegd. In de langsgevel een voordeur met geometrisch bovenlicht in een gepend kozijn. In de kopgevel eveneens een toegang met geometrisch bovenlicht in een gepend kozijn. In de gevels schuiframen met kleine roede-verdeling en luiken. In het bedrijfs gedeelte betonnen stalvensters en dubbele dwarsdeeldeuren die door het dakvlak steken. De woon-/bedrijfsverhouding is nog intact.

Achter de boerderij een vakwerkschuur onder met riet gedekt schilddak. In de linkerzijgevel van deze schuur is nog vitselstek aanwezig. Naast de boerderij een schop onder met riet gedekt schilddak. De gevels zijn opgebouwd in kruisverband met deels vernieuwd metselwerk.

De langgevelboerderij en achterliggende vakwerkschuur staan reeds afgebeeld op het Kadastrale Minuutplan 1811-1832.

De boerderij en vakwerkschuur zijn vermoedelijk te dateren in de 18<sup>e</sup> eeuw.

De schop is van later datum, wellicht 20<sup>ste</sup> eeuw.

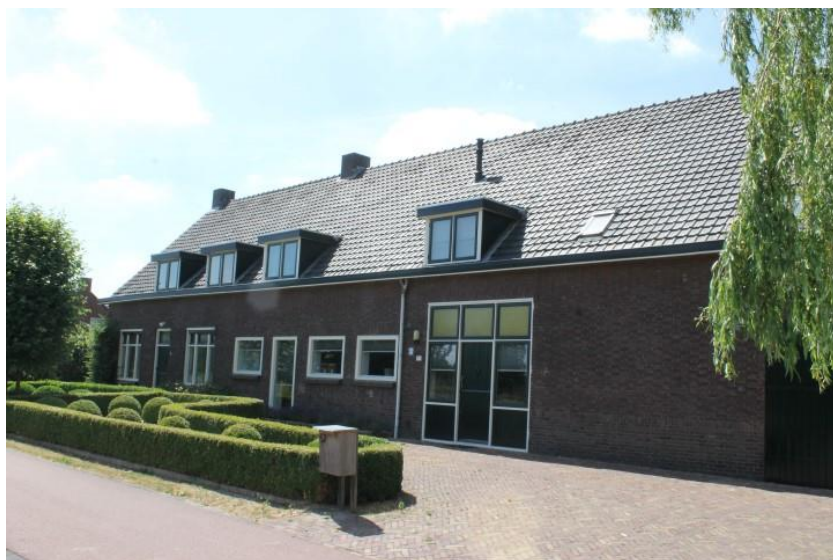
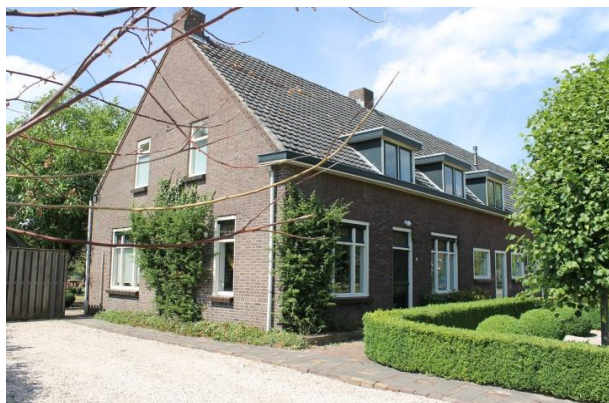
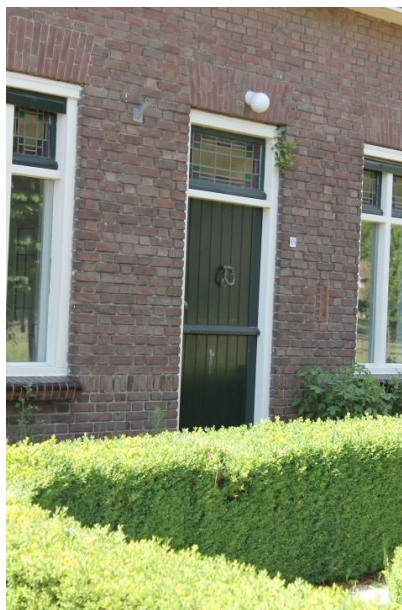
## Sint-Oedenrodeseweg 65 en 67

Langgevelboerderij onder met gesmoorde tuile du nord pannen gedekt zadeldak met in de nok op de uiteinde van het woongedeelte twee authentieke gemetselde schoorstenen. Onderaan de pannenlijnen een typerende forse bakgoot.

De gevels zijn opgebouwd in Vlaams verband met rollagen boven de gevelopeningen en als afsluiting van het trasraam. In het woongedeelte nog authentieke vensters met in de bovenlichten glas-in-lood en geglazuurde onderdorpels. De voordeur is van later datum. De oorspronkelijke stalvensters in het bedrijfs gedeelte zijn vervangen door houten vensters met een gemetselde rollaag. De staldeur en dwarsdeeldeuren zijn verwijderd en vervangen door een puivulling. In het dakvlak zijn later meerdere dakkapellen en dakvensters toegevoegd. De woon-/bedrijfsverhouding is verloren gegaan.

De oorsprong van de boerderij is te dateren rond de jaren '30 van de 20<sup>ste</sup> eeuw.
