# Cultuurhistorische waarden in het buitengebied van Best

*Een scan van cultuurhistorische waarden van panden, objecten en agrarische bebouwing*

Gemeente Best, 2021

In samenwerking opgesteld door Monumentenhuis Brabant, met medewerking van medewerkers van de Gemeente Best, de Erfgoedvereniging Dye van Best en de monumentencommissie Best.

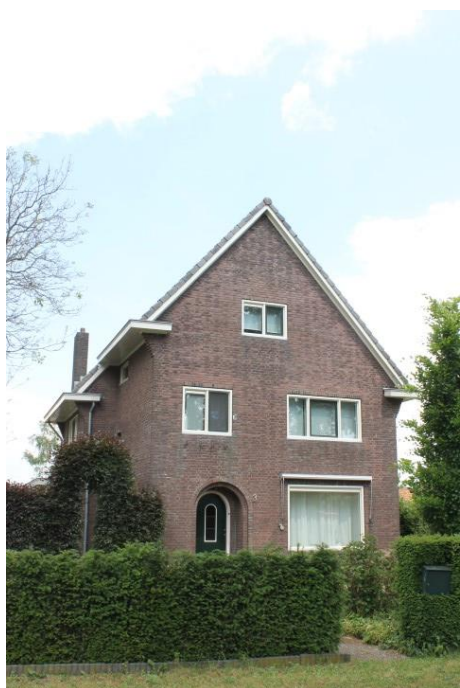
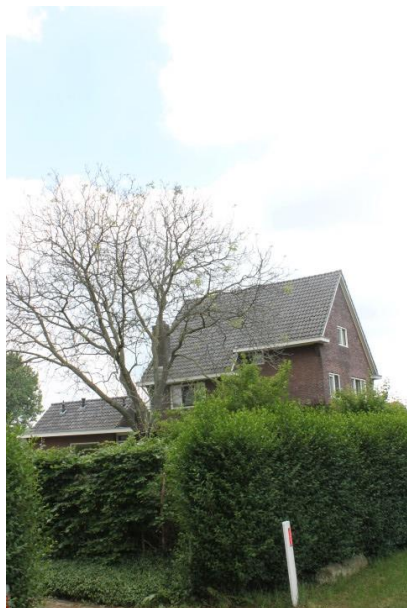
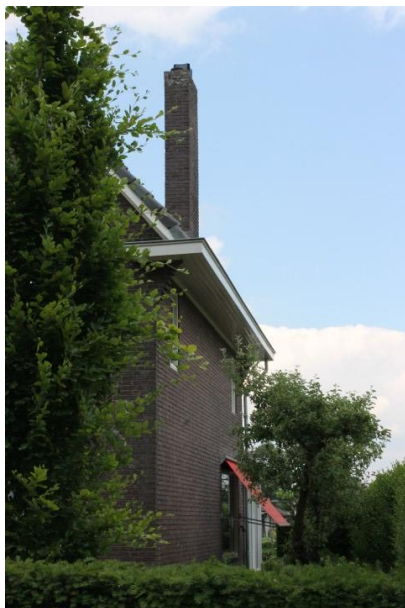
### Sonseweg 3

Tweelaags woonhuis onder met gesmoorde verbeterde holle pannen gedekt zadeldak. Onderaan de pannenlijn een typerende forse bakgoot en in het dakvlak kenmerkende hoge gemetselde schoorsteen. De gevels zijn opgebouwd in kettingverband met kopse rollagen boven de vensters en als afsluiting van het trasraam.

De toegang, met oorspronkelijke voordeur, is terugliggend in een getoogde nis geplaatst. De vensters zijn vervangen door kunststof vensters met niet authentieke indeling. Aan de achterzijde een eenlaagse aanbouw in dezelfde stijl en onder met gesmoorde verbeterde holle pannen gedekt zadeldak.

De woning is te dateren in de jaren '30 van de 20<sup>ste</sup> eeuw.

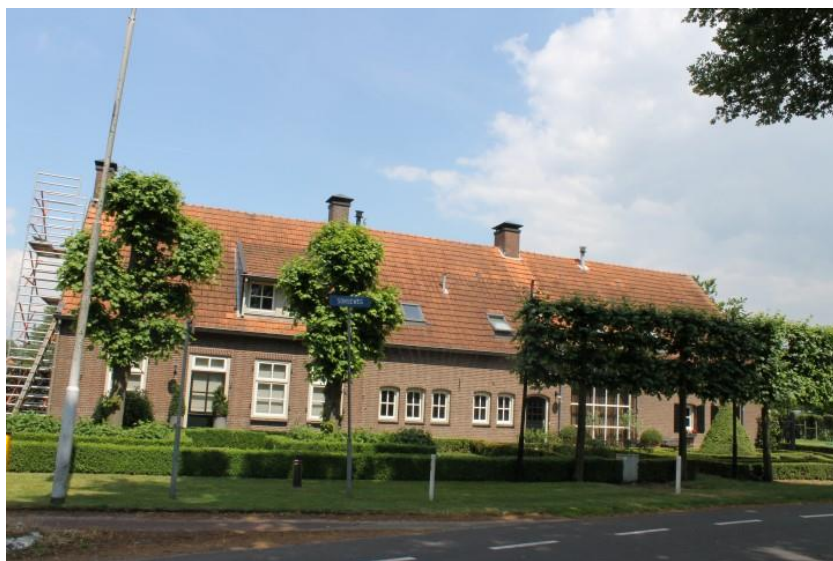
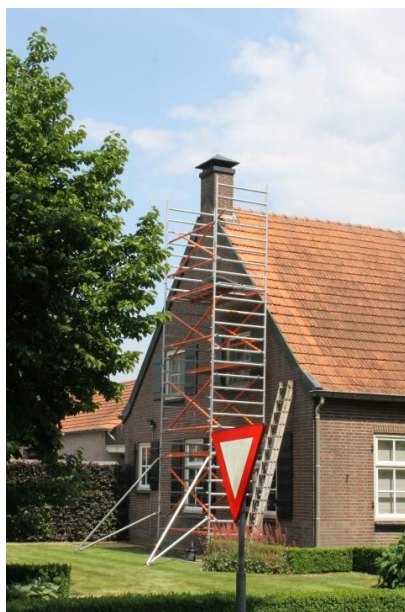
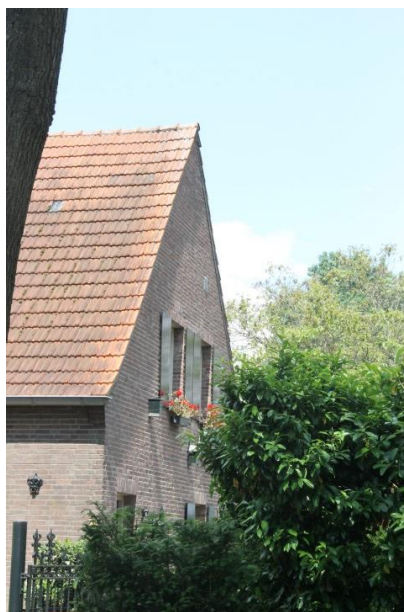
## Sonseweg 7 en 7a

Langgevelboerderij onder met rode muldenpannen gedekt zadeldak. De gevels zijn opgebouwd in kettingverband met rollagen boven de gevelopeningen en als afsluiting van het trasraam. Voegwerk uitgevoerd met een knipvoeg, metselwerk gevels zijn gereinigd. De alle vensters, ook in het bedrijfsgedeelte, en de voordeur zijn vernieuwd en voorzien van dubbelglas. In het bedrijfsgedeelte zijn de dwarsdeeldeuren en staldeur verwijderd en vervangen door een puivulling en een moderne loopdeur. De gehengen van de oorspronkelijke deuren zijn verwijderd. In de kopgevel van het bedrijfsgedeelte zijn op niet authentieke wijze vensters en een deur geplaatst ten behoeve van de extra woning. In het dakvlak later toegevoegde dakvensters, dakkapel en een extra schoorsteen op het bedrijfsgedeelte. De woon-/bedrijfsverhouding is verloren gegaan. Op het Kadastrale minuutplan staat reeds een boerderij ingetekend. De boerderij is te dateren in de wederopbouwperiode (ca. 1950).

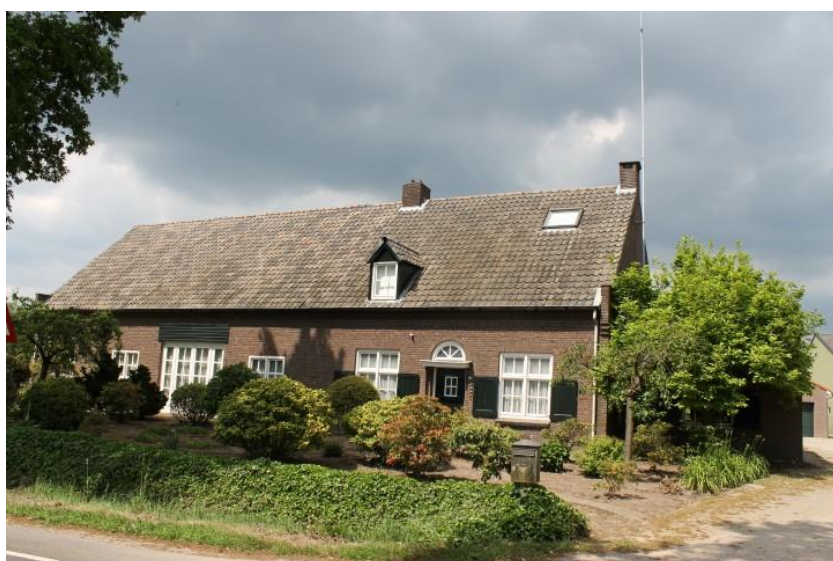
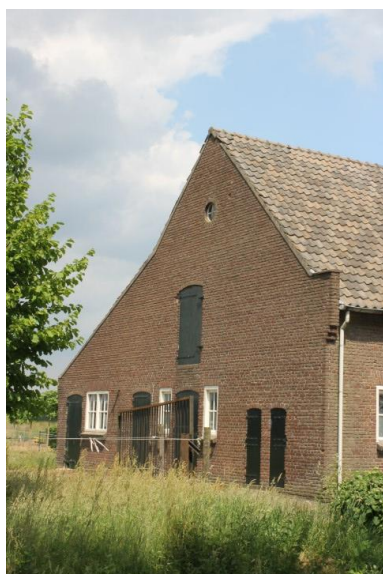
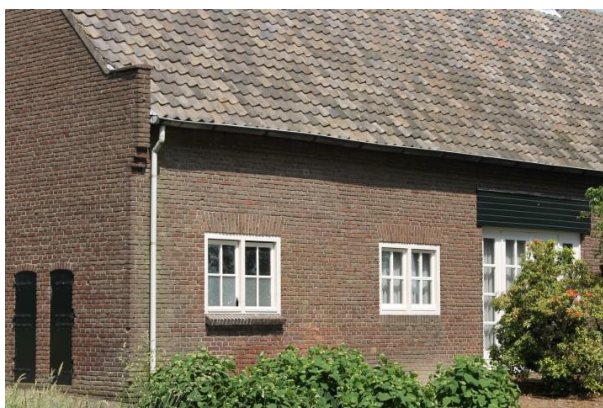
## Sonseweg 15

Langgevelboerderij onder met gesmoorde verbeterde holle pannen gedekt zadeldak met in de nok op de uiteinden van het woongedeelte twee prominent gemetselde schoorstenen. De gevels zijn opgebouwd in kruisverband met siermetselwerk onder de goot en rollagen boven de gevelopeningen. In het woongedeelte authentieke vensters, toegangsdeur, bakstenen dorpels en een halfrend venster met luifel boven de toegang. In het dakvlak een authentieke dakkapel, omtimmerd met plaatmateriaal, en een later toegevoegd dakvenster. Rechts tegent de woning een latere eenlaagse aanbouw. De linkerzijgevel van het bedrijfs gedeelte is nog grotendeels authentiek. De oorspronkelijke stalvensters zijn niet meer aanwezig en inmiddels deels vervangen door houten vensters met dubbelglas. In de topgevel nog een authentiek rond venster met kruisroeden. De dwarsdeeldeuren zijn verwijderd en vervangen door een niet passende puivulling. De woon-/bedrijfsverhouding is nog intact. De boerderij is te dateren in de jaren '30 van de 20<sup>ste</sup> eeuw.

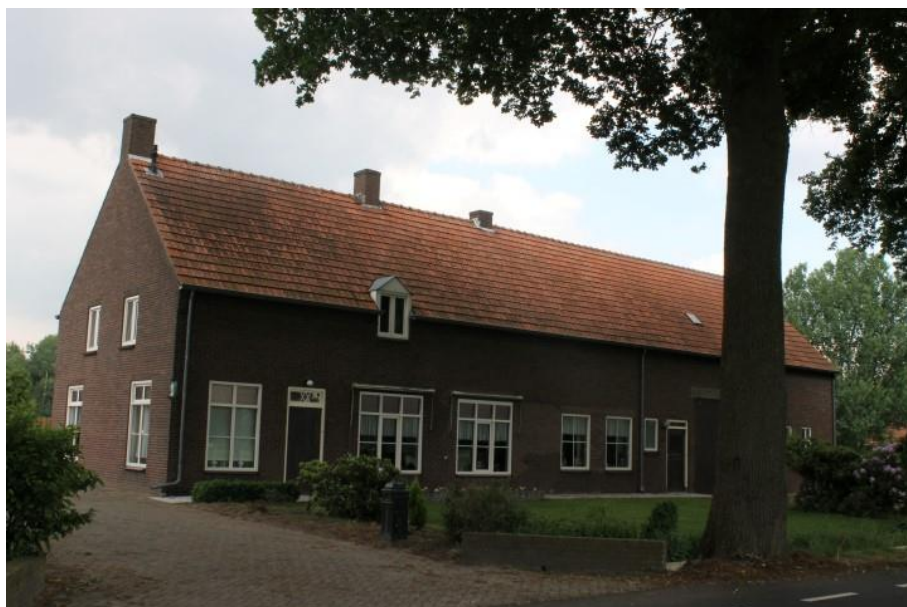
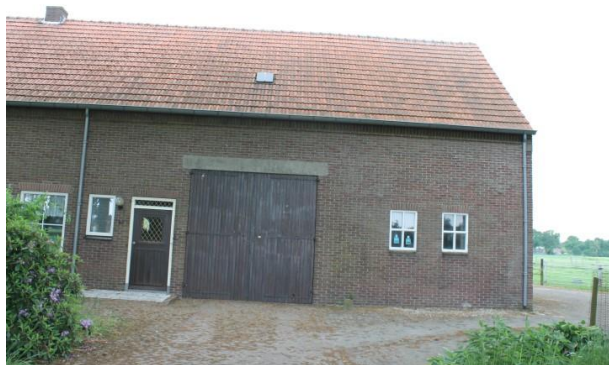
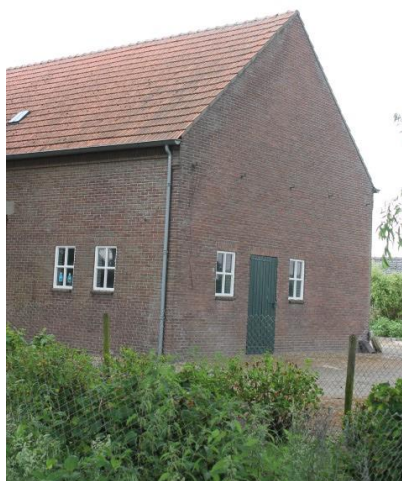
## Sonseweg 17

Wederopbouwboerderij onder met rode muldenpannen gedekt zadeldak. De gevels zijn opgebouwd in halfsteensverband met onder de goot een overhoekse muizentand en rollagen boven de gevelopeningen. In de voorgevel zijn metselwerkwijzigingen rondom vensters zichtbaar. De vensters in het woongedeelte zijn vervangen door kunststof vensters.

De voordeur met bovenlicht is authentiek. In het dakvlak een door de gootstekende dakkapel die is aangepast.

Het bedrijfs gedeelte is nog authentiek met de authentieke achterdeur met glas-in-lood, dwarsdeeldeuren onder een betonlatei en authentieke betonvensters met kruisverdeling.

De woon-/bedrijfsverhouding is nog intact.

De boerderij is te dateren in de jaren '50 van de 20<sup>ste</sup> eeuw.

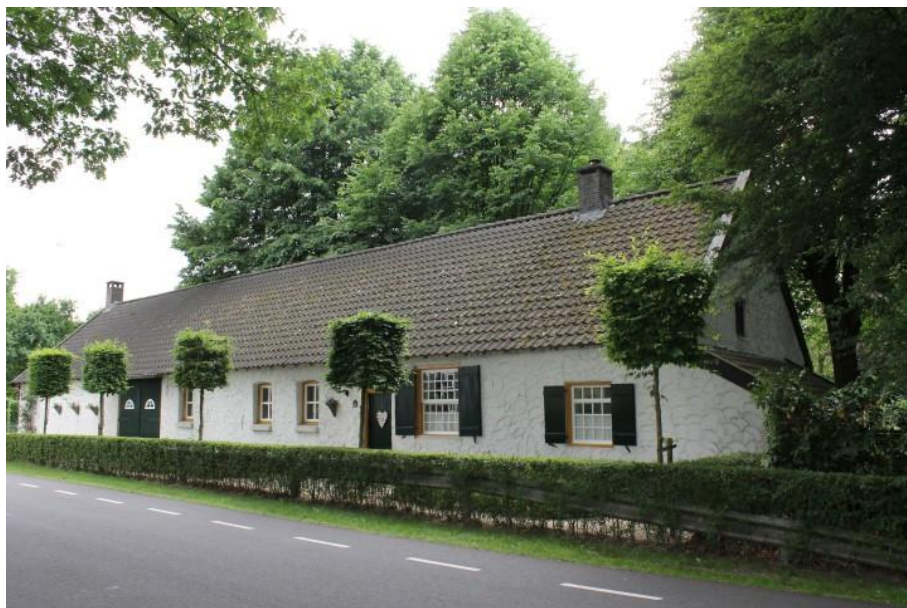
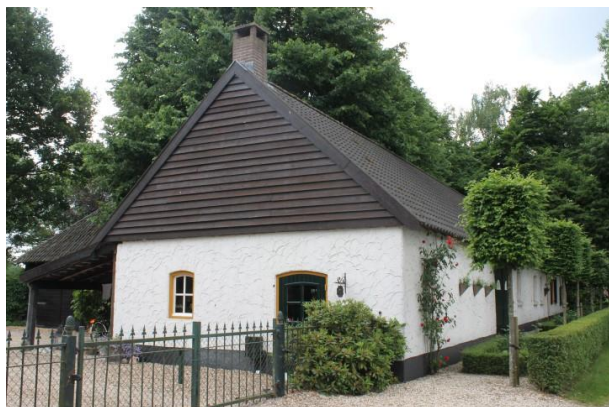
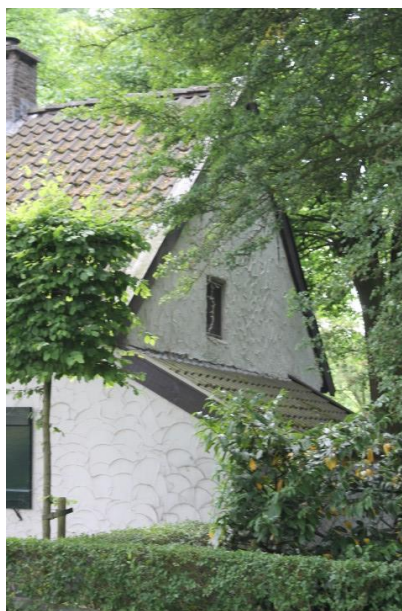
## Sonseweg 18

Langgevelboerderij onder met betonpannen gedekt zadeldak. De gevels zijn eind 20<sup>ste</sup>/begin 21<sup>ste</sup> eeuw op niet authentiek wijze afgewerkt met een grove sierpleisterlaag. Tevens zijn hierbij in het bedrijfsgedeelte de staldeur verwijderd en zijn de ijzeren negenruits stalvensters vervangen door houten vensters met een vierruits verdeling. De voordeur en gepende vensters in het woongedeelte zijn nog authentiek. De woon-/bedrijfsverhouding is nog intact.

De boerderij staat reeds ingetekend op het Kadastrale Minuutplan 1811-1832.

De oorsprong van de boerderij is waarschijnlijk te dateren in de 18<sup>e</sup> eeuw of eerder.

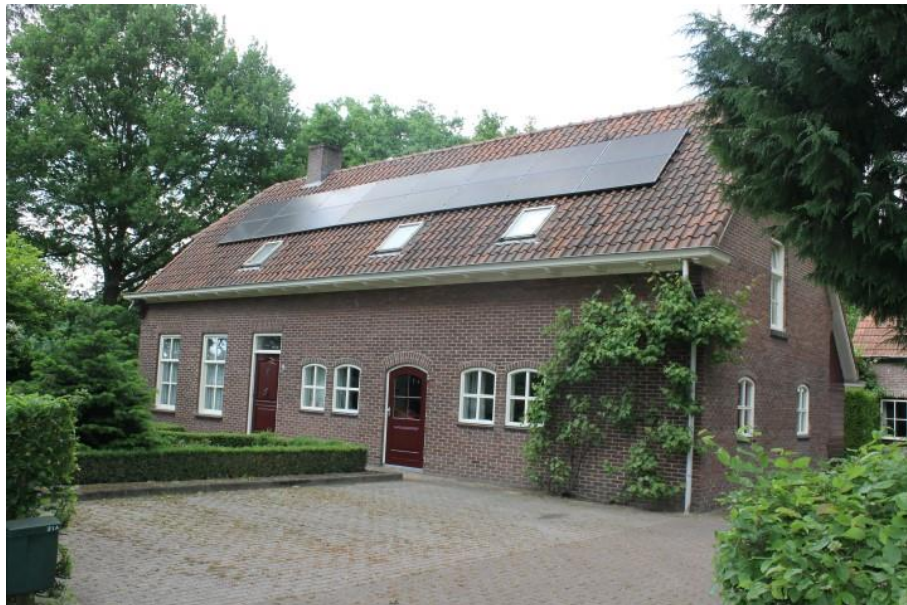
## Sonseweg 31

Wederopbouwboerderij (ca. 1950) onder met rode opnieuw verbeterde holle pannen gedekt wolfdak. De gevels zijn opgebouwd in halfsteensverband met rollagen boven de gevelopeningen. De gevels zijn gereinigd. De vensters zijn vernieuwd en voorzien van dubbelglas. De voor- en staldeur zijn vernieuwd. Ook de oorspronkelijke betonnen stalvensters zijn vervangen door houten vensters. In de kopgevel van het bedrijfsgedeelte is het luik op de verdieping vervangen door een venster. In het dakvlak zijn later meerdere dakvensters en zonnepanelen aangebracht. De boerderij is aan de achterzijde uitgebouwd. De woon-/bedrijfsverhouding is nog intact.

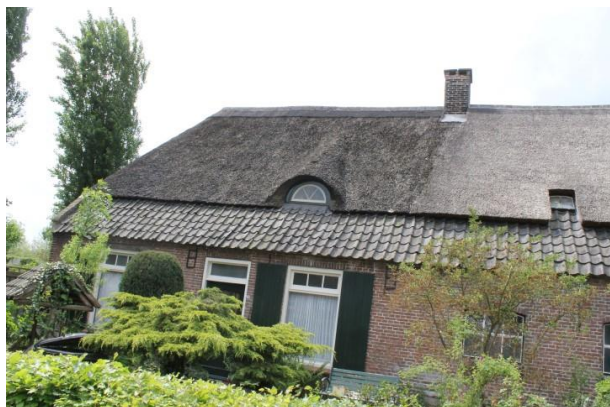
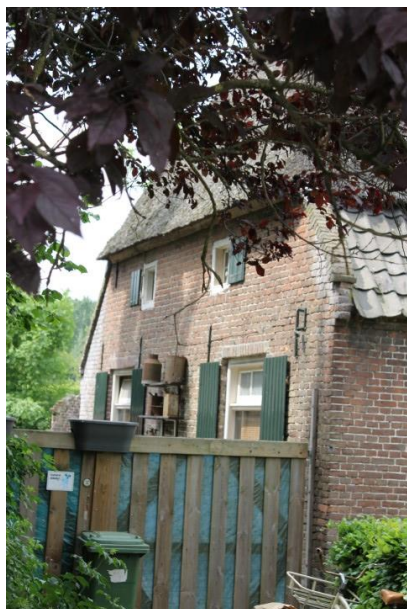
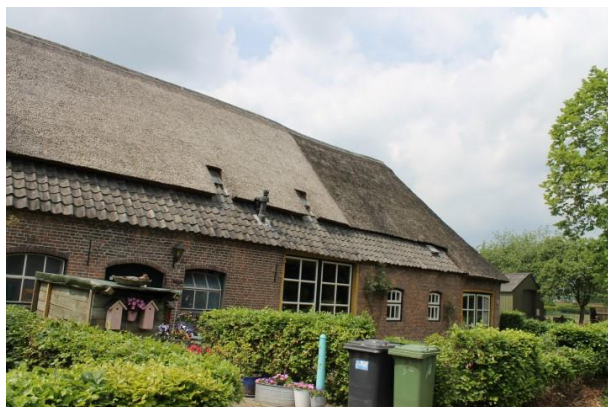
### Steenovenseweg 3, 3a en 3b

Langgevelboerderij onder met riet gedekt wolfdak met een pannenvoet van gesmoorde oude holle pannen. De gevels zijn opgebouwd kruisverband met kopsrollaag boven de gevelopeningen. Op de gevel van het oorspronkelijke woongedeelte muurankers met het jaartal 1868. In het woongedeelte vensters te dateren in de jaren '50 van de 20<sup>ste</sup> eeuw. In het bedrijfsgedeelte nog authentieke ijzeren vensters met zesruits verdeling. De dwarsdeeldeuren zijn verwijderd en in de opening is een niet passende puivulling geplaatst. Het metselwerk rechts van deze invulling en de rechter kopgevel zijn eind 20<sup>ste</sup>/begin 21<sup>ste</sup> eeuw opnieuw opgetrokken. In het dakvlak meerdere later aangebrachte dakvensters en een niet authentieke halfronde dakkapel. Bij het vernieuwen van de buitenschil van het rechtergedeelte van de boerderij en door het opsplitsen van de boerderij in drie woningen is de woon-/bedrijfsverhouding deels verloren gegaan.

De boerderij staat reeds afgebeeld op het Kadastrale Minuutplan 1811-1832. Het jaartal op de gevel verwijst waarschijnlijk naar versterking van de boerderij. De oorsprong van de boerderij is vermoedelijk te dateren in de eerste helft van de 19<sup>e</sup> eeuw.

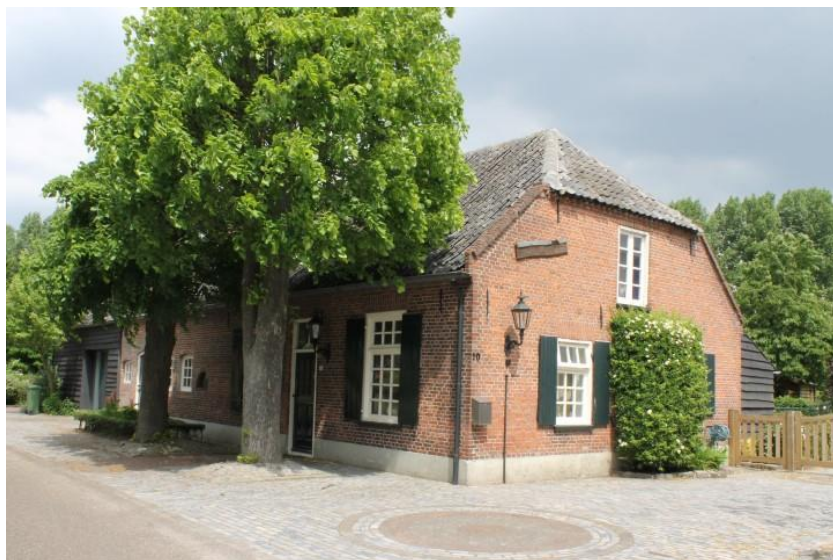
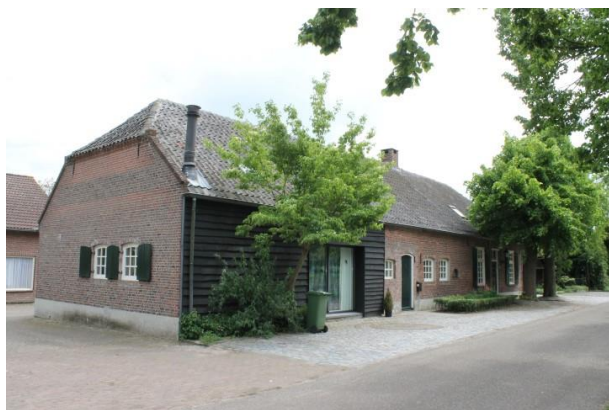
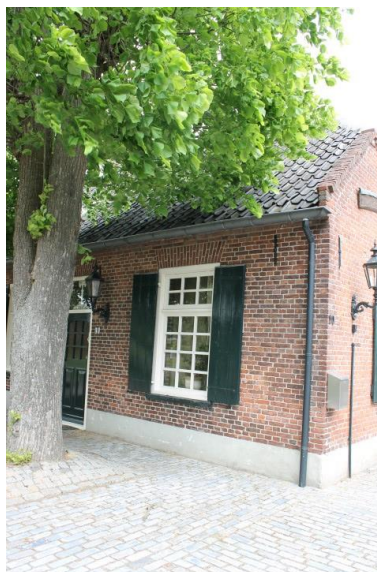
## Steenovenseweg 10

Langgevelboerderij onder met gesmoorde oude holle pannen gedekt wolfdak. De gevels zijn opgebouwd in kruisverband met een overhoekse muizentand onder de goot, rollagen boven de oorspronkelijke gevelopeningen en een gecementeerde plint. De metselwerk gevels zijn opnieuw gevoegd. De vensters zijn deels vernieuwd, in de voorgevel nog authentieke gepende kozijnen met nieuwe ramen, ook de voordeur en kozijn zijn vernieuwd. De nog aanwezige luiken in de rechterzijgevel zijn op de muur geschroefd. In het bedrijfsgedeelte vernieuwde stalvensters. Tevens is het bedrijfsgedeelte deels gepotdekseld waarin een grote puivulling ten behoeve van een extra woning is geplaatst. Hierdoor is de woon-/bedrijfsverhouding verloren gegaan.

Op het Kadastrale Minuutplan 1811-1832 staat op het perceel reeds een boerderij ingetekend, echter die boerderij staat niet evenwijdig aan de weg. De huidige boerderij is van latere datum, rond 1900, en vormt een ensemble met de twee linden die voor het oorspronkelijke woonhuis staan.

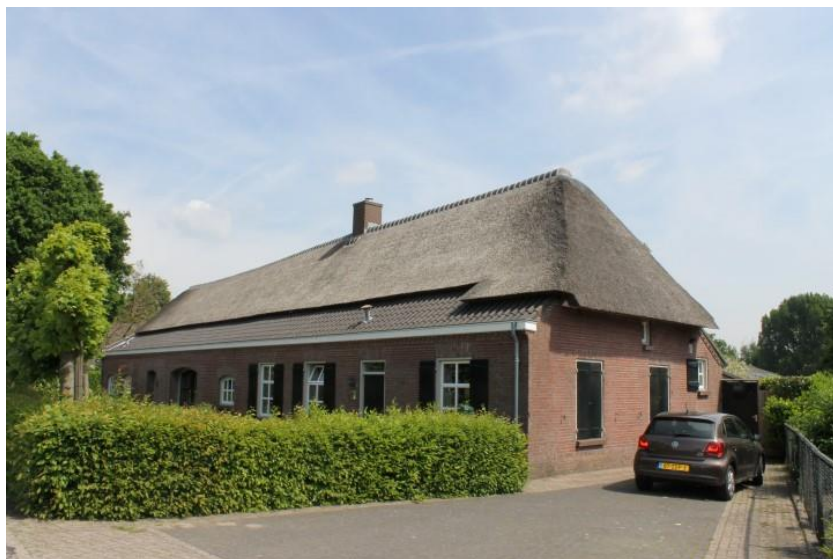
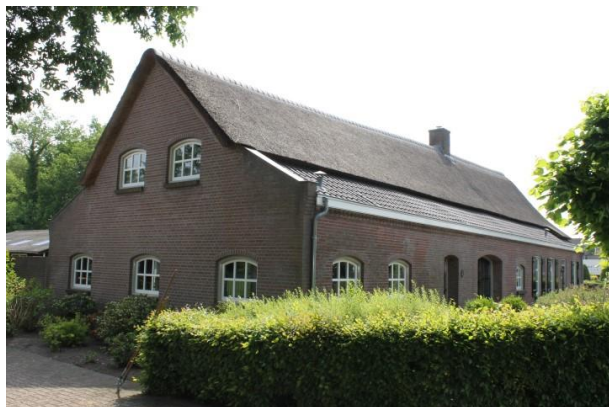
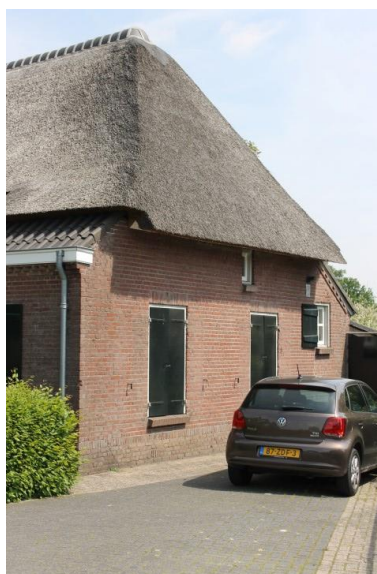
## Veldweg 4 en 6

Langgevelboerderij onder met riet gedekt schilddak met een pannenvoet van opnieuw verbeterde holle pannen. Gevels in kruisverband met onder de dakvoet een omtimmerde bakgoot en een overhoekse muizentand. Rollagen boven de gevelopeningen en als afsluiting van het trasraam. De gevels zijn opnieuw gevoegd. In de voorgevel van het bedrijfsgedeelte zijn veel metselwerkwijzigingen zichtbaar rondom de gevelopeningen. Voor het opsplitsen van de boerderij in twee woningen is de gevel indeling van het bedrijfsgedeelte gewijzigd. Zo zijn de dwarsdeeldeuren verwijderd en dichtgezet en is er op een andere plaats in de gevel een opening, lijkende een dwarsdeelopening, gemaakt waarin een puivulling is geplaatst. Ook is de oorspronkelijke schoorsteen verwijderd en op een andere plaats in de nok opnieuw opgemetseld. Door de wijzigingen is de woon-/bedrijfsverhouding verloren gegaan.

Op het Kadastrale Minuutplan 1811-1832 staat reeds een boerderij ingetekend. De boerderij is vermoedelijk in de jaren '30 van de 20<sup>ste</sup> eeuw flink verbouwd, maar heeft wellicht nog een oudere oorsprong.

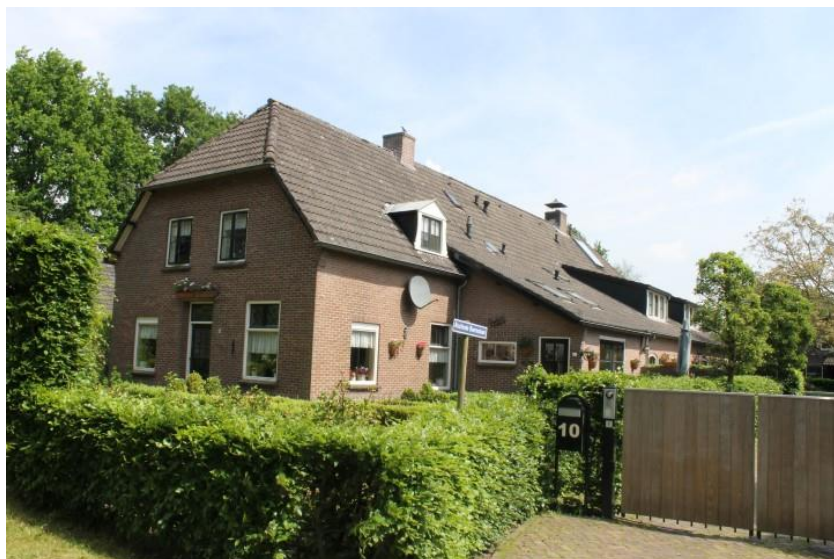
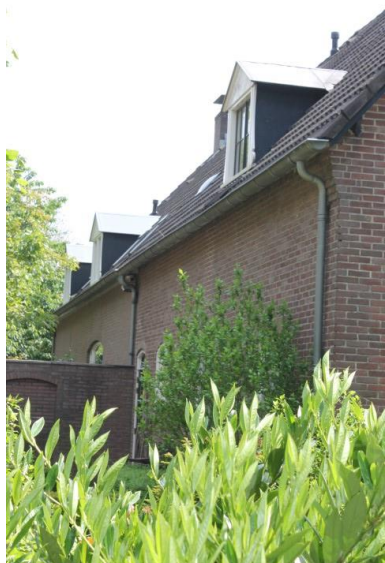
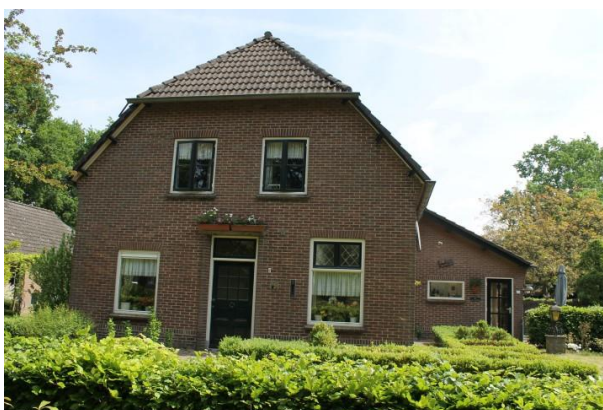
## Veldweg 8 en 10

Wederopbouwboerderij onder met betonpannen gedekt wolfdak. De gevels zijn opgebouwd halfsteensverband met rollagen boven de gevelopeningen en als afsluiting van het trasraam en bakstenen dorpels. Een met metselwerk geaccentueerde voordeur, in de voorgevel/kopgevel, met betonlatei boven de deur.

Rechts naast de deur een geschilderde Maria-afbeelding. In het oorspronkelijke woonhuis grotendeels authentieke vensters met, op de begane grond, eenvoudig glas-in-lood in de bovenlichten. Tegen de rechterzijgevel een latere aanbouw. De linkerzijgevel is ter hoogte van het oorspronkelijke bedrijfsgedeelte opnieuw opgetrokken. In het dakvlak meerdere later aangebrachte dakkapellen en dakvensters. Door realiseren van een grote aanbouw en opnieuw optrekken van een deel van de zijgevel is de woon-/bedrijfsverhouding verloren gegaan

Op het Kadastrale Minuutplan 1811-1832 staat op het perceel reeds een boerderij ingetekend.

De huidige boerderij is echter te dateren in de jaren '50 van de 20<sup>ste</sup> eeuw.

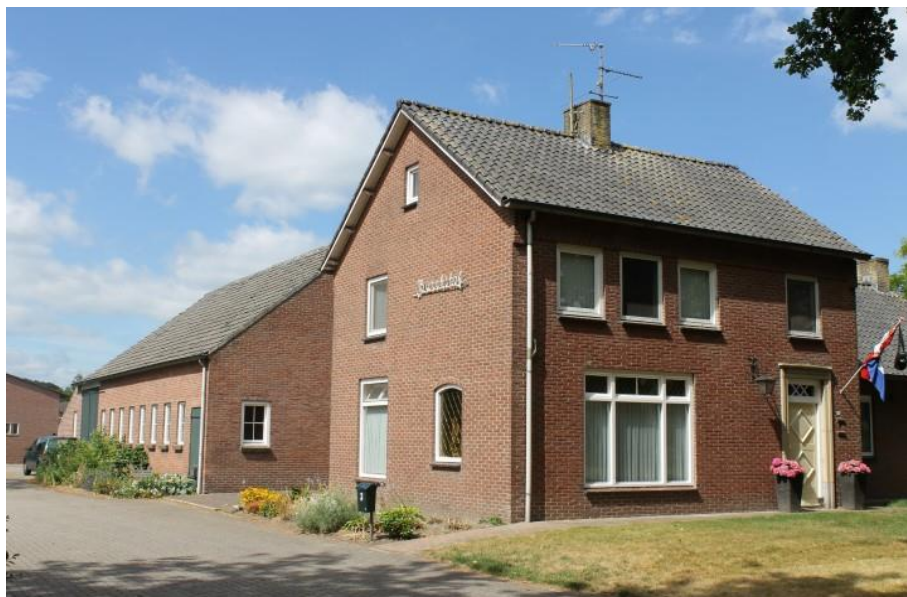
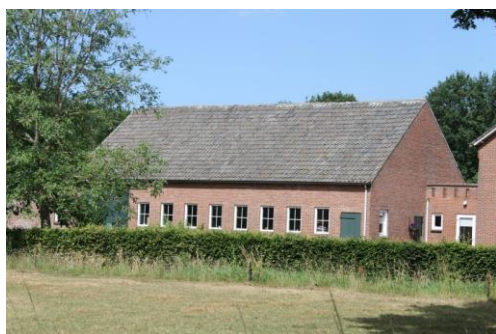
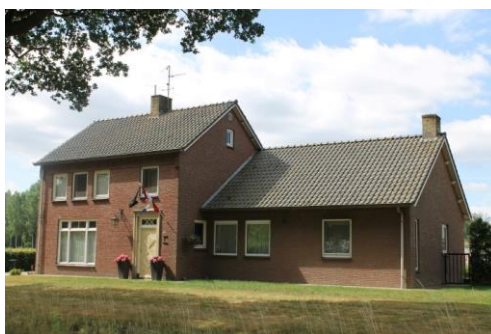
## Vleutstraat 3

Wederopbouwboerderij 'Burchthof' bestaande uit een tweelaags woonhuis met schuur gekoppeld door een eenlaags tussenlid. Het woonhuis onder met gesmoorde opnieuw verbeterde holle pannen gedekt zadeldak. Met in het midden van de nok een gemetselde schoorsteen. De gevels zijn opgebouwd in halfsteensverband met siermetselwerk onder de goot.

Authentieke vensters deels met eenvoudig glas-in-lood in de bovenlichten, geen rollagen boven de vensters, geglaazuurde raamdorpelstenen en een met kunststeen omlijste voordeur. Aan de rechterzijkant een latere eenlaagse aanbouw.

Aan de achterzijde van de woning een eenlaagse gemetselde aanbouw als verbinding met de achterliggende schuur. De schuur onder met gesmoorde opnieuw verbeterde holle pannen gedekt zadeldak. De gevels in halfsteensverband met boven de gevelopeningen rollagen en gemetselde raamdorpelstenen. De oorspronkelijke stalvensters zijn verwijderd en vervangen door houten met een rode verdeling.

In de schuur nog de authentieke deeldeuren en staldeur.

De wederopbouwboerderij is te dateren in de jaren '50 van de 20<sup>ste</sup> eeuw.

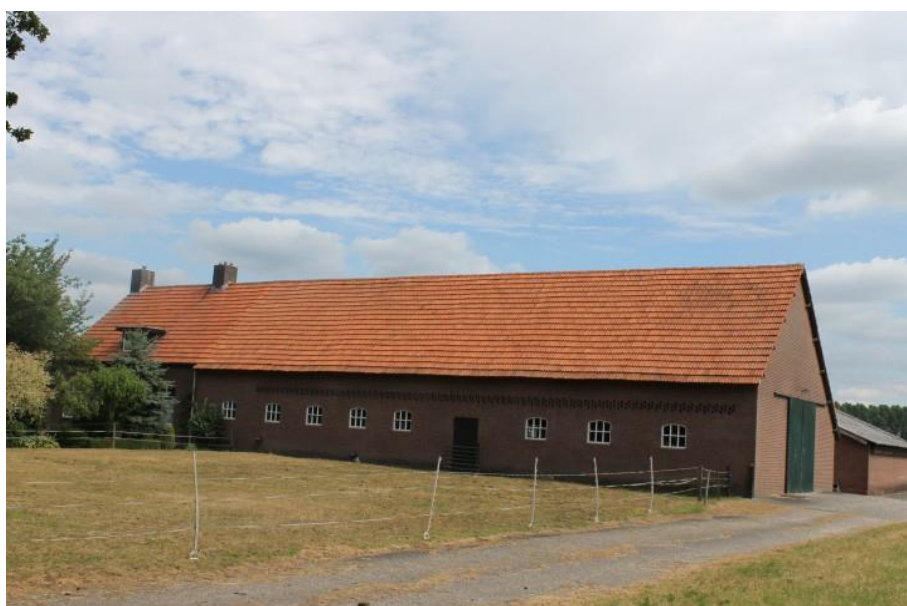
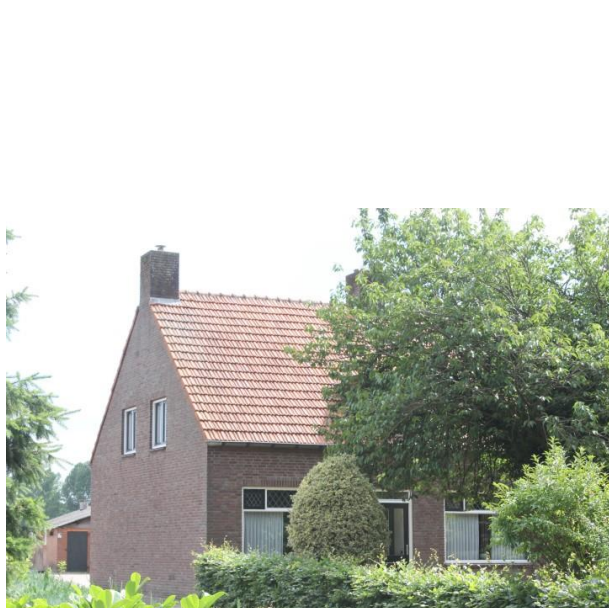
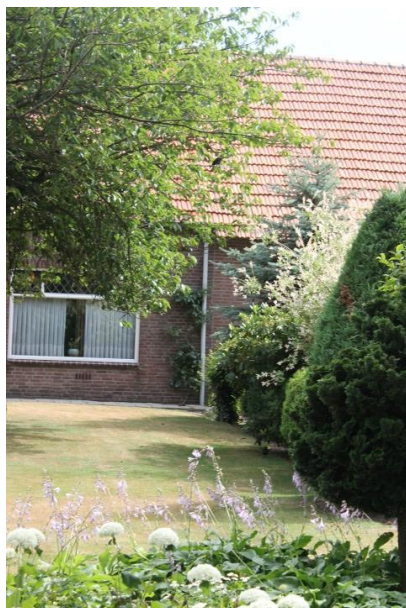
## Vleutstraat 6

Langgevelboerderij onder met rode muldenpannen gedekt zadeldak. De gevels zijn opgebouwd in wildverband met rollagen boven de gevelopeningen. In de langsgevel van het bedrijfs gedeelte ventilatie- openingen in het metselwerk en authentieke betonnen vensters.

In de linkerzijgevel van het bedrijfs gedeelte de authentieke langsdeelschuifdeuren. In het woonhuis eveneens authentieke vensters met sober glas-in-lood in de bovenlichten. De voordeur is later vernieuwd. In het dakvlak een latere dakkapel. In het metselwerk van de voorgevel, op de scheiding tussen het woon-/bedrijfs gedeelte is een strakke verticale naad zichtbaar. Vermoedelijk is eerst het woonhuis gebouwd, is later het bedrijfs gedeelte aangebouwd dat later weer is verlengd.

De oorsprong van de boerderij dateert waarschijnlijk uit de jaren '30 van de 20<sup>ste</sup> eeuw, maar is in de jaren '50 van de 20<sup>ste</sup> eeuw flink gerenoveerd.

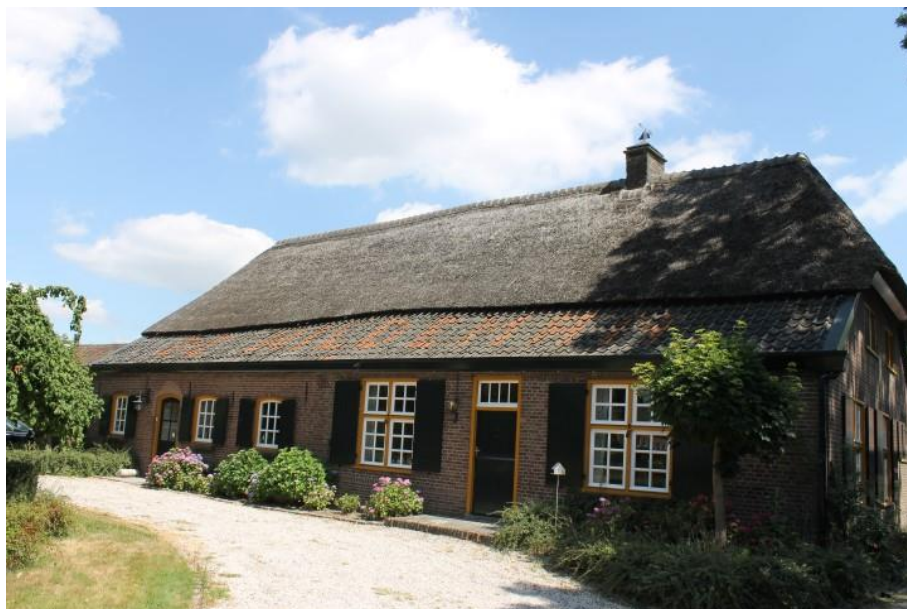
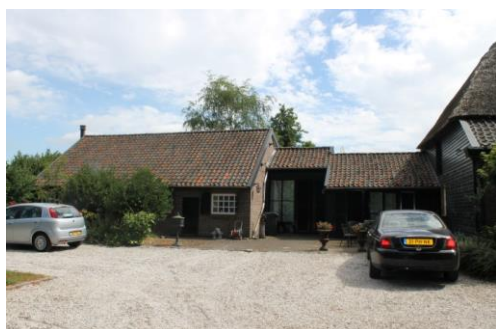
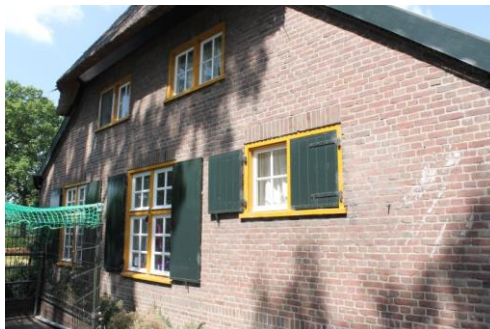
## Vleutstraat 8

Langgevelboerderij 'De Wildeman' onder met riet gedekt wolfdak met een pannenvoet van gesmoorde oude holle pannen.

Gevels opgebouwd in kruisverband met rollagen boven de gevelopeningen en als afsluiting van het trasraam.

In de jaren '30 van de 20<sup>ste</sup> eeuw is de voorgevel deels en rechterzijgevel geheel opnieuw opgetrokken waarbij de indeling van het oorspronkelijke woongedeelte gewijzigd is ingevuld. Oorspronkelijk zaten er twee vensters rechts in de voorgevel met links ernaast de voordeur. In de huidige situatie is aan weerszijde van de voordeur een venster. De voordeur met kozijn en bovenlicht, de vensters op de verdieping en het opkamerraam in de rechterzijgevel dateren uit de jaren '30. De overige ramen zijn later vernieuwd. In het metselwerk rondom de toegangsdeur links in de voorgevel zijn metselwerkwijzigingen zichtbaar. Links tegen de boerderij diverse latere aanbouwen.

De boerderij staat reeds afgebeeld op het kadastrale Minuutplan 1811-1832, maar heeft waarschijnlijk een oudere oorsprong.

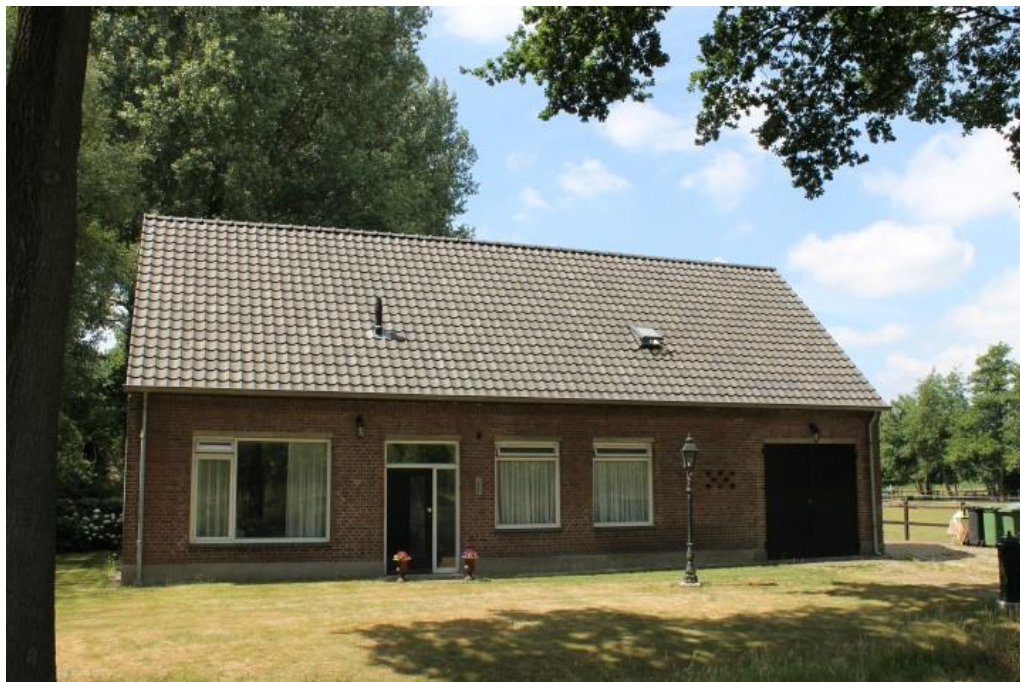
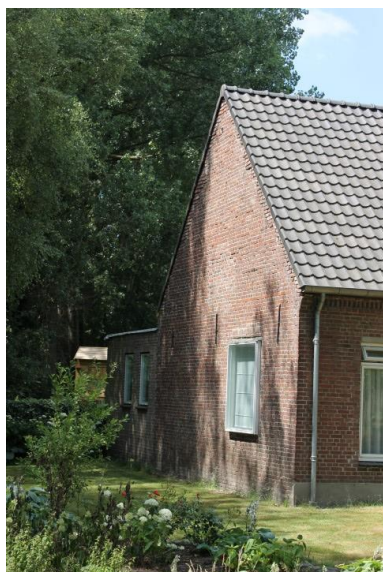
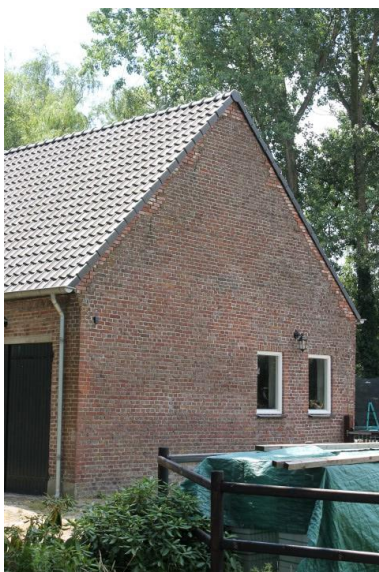
## Vleutstraat 9

Eenlaags woonhuis onder met gesmoorde verbeterde holle pannen gedekt zadeldak. De gevels zijn opgebouwd in kruisverband met onder de goot een overhoekse muizentand. Boven de gevelopeningen in de voorgevel betonlateien. In de linkerzijgevel een bloemkozijn. Rondom de dubbele deuren, rechts in de gevel, metselwerkwijzigingen.

De huidige woning (ca. 1960) is wellicht een verbouwing van een oudere langgevelboerderij<sup>4</sup>. Echter op het Kadastrale Minuutplan 1811-1832 staat op deze locatie geen boerderij ingetekend en op latere kadastrale kaarten wordt er in 1915 een huis ingetekend.

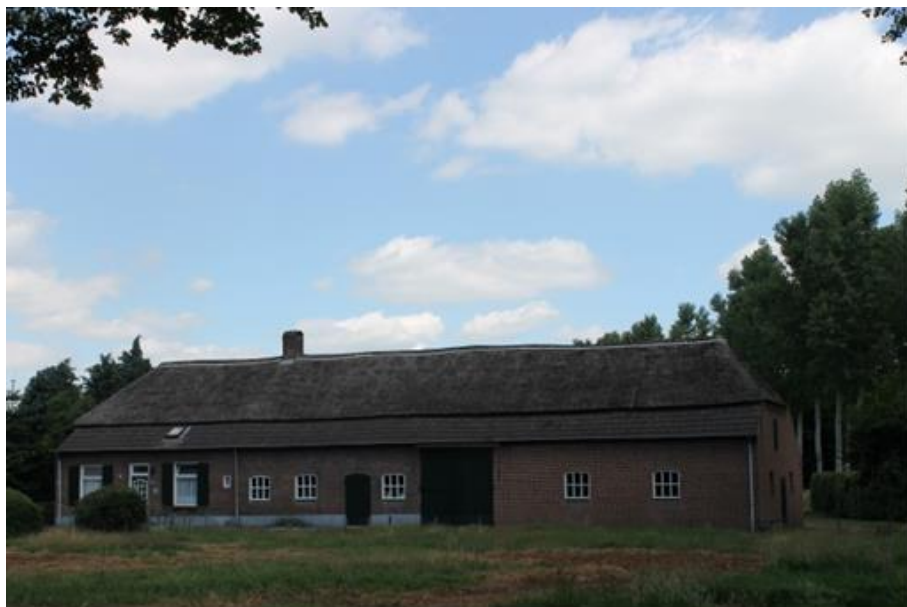
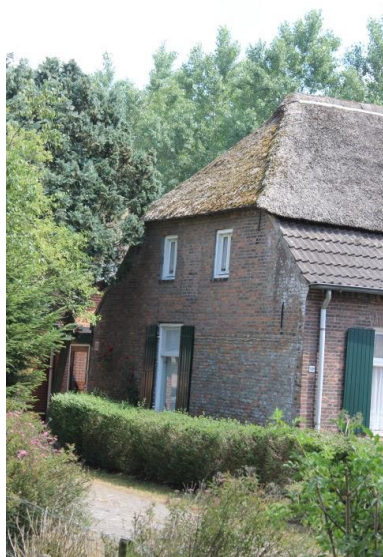
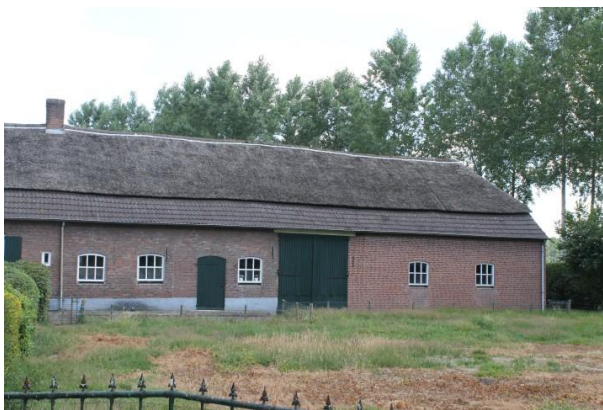
## Vleutstraat 10

Langgevelboerderij onder met riet gedekt wolfdak met een pannenvoet van betonpannen. Gevels opgebouwd in kruisverband met overhoekse muizentand onder de gootlijn, een enkele vlechting in de linker zijgevel, rollagen boven de gevelopeningen en een gecementeerd plint. In de linkerzijgevel is zichtbaar dat de huidige voorgevel van latere datum is. De gevels zijn opnieuw gevoegd. De vensters dateren uit de jaren '50 van de 20<sup>ste</sup> eeuw. De voordeur is later vernieuwd. In het bedrijfsgedeelte betonnen stalvensters uit de wederopbouwperiode.

De boerderij is na de tweede wereldoorlog rechts van de dwarsdeeldeuren verlengd met metselwerk in wildverband. In het bedrijfsgedeelte en de linkerzijgevel van het woongedeelte zijn meerdere metselwerkwijzigingen zichtbaar.

Op het Kadastrale Minuutplan 1811-1832 staat reeds een boerderij ingetekend. De huidige boerderij is te dateren in vierde kwart 19<sup>e</sup> eeuw, maar heeft wellicht een oudere kern. De woon-/bedrijfsverhouding is nog intact.
