## Verkenkend bodemonderzoek

Sonseweg ong. te Best

Projectnummer 2021-0338

11 juni 2021

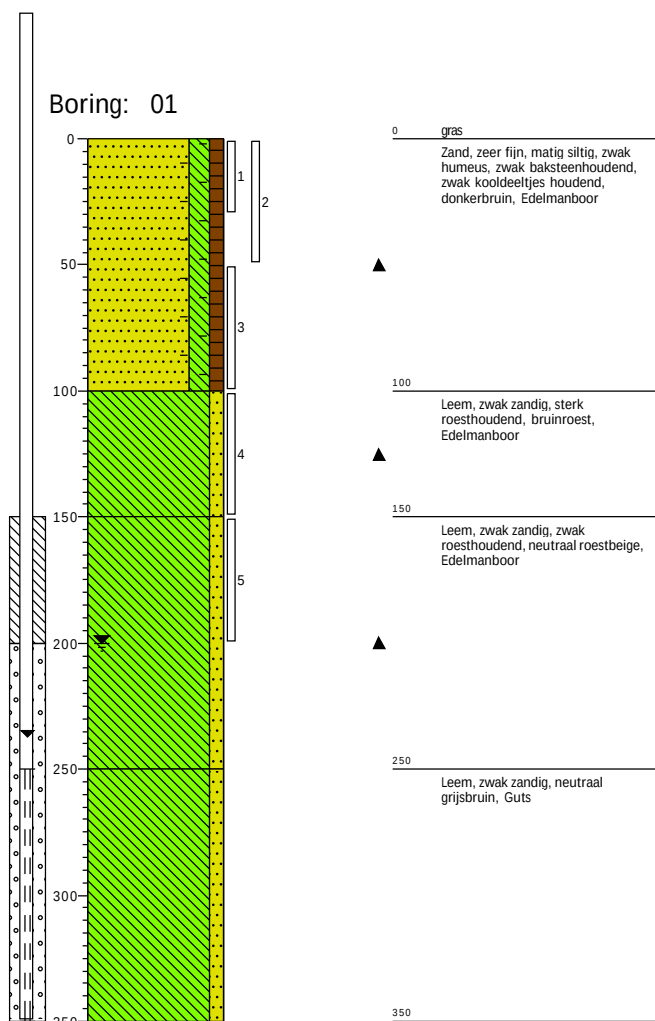
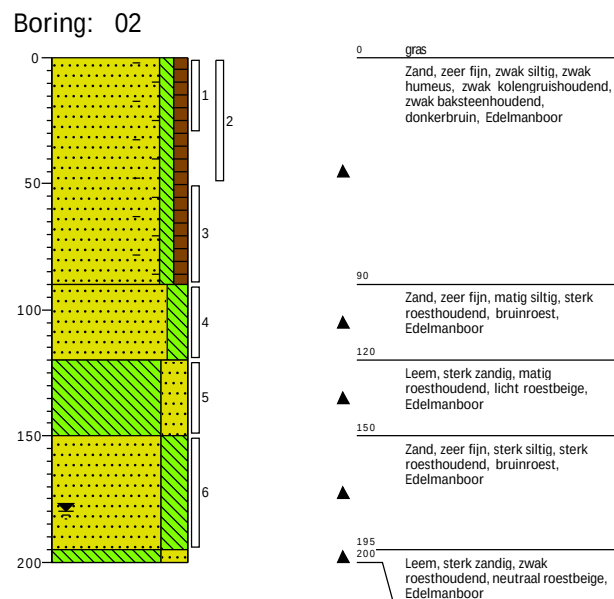
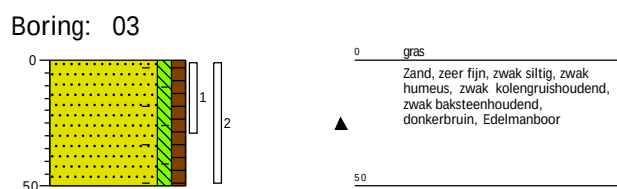
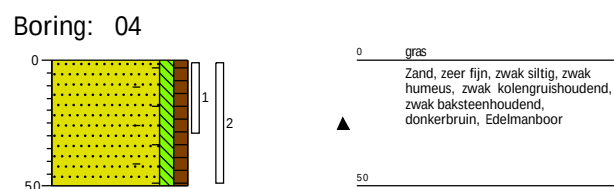
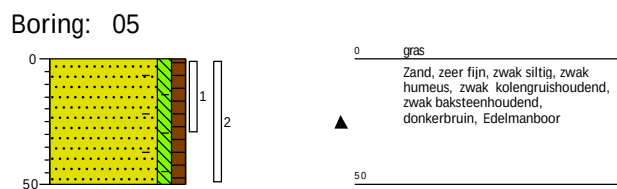
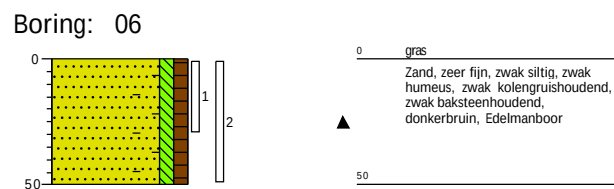
## Bijlage 3. Boorprofielen

Het vrijkomende materiaal is zintuiglijk beoordeeld op samenstelling, geur, kleur en overige bijzonderheden die kunnen duiden op een mogelijke bodemverontreiniging. De resultaten zijn samengevat beschreven in paragraaf 3.4. De uitgetekende bodemprofielen zijn opgenomen in bijlage 3.

Uit de bodemprofielen blijkt dat de bodem ter plaatse van de onderzoekslocatie bestaat uit zeer fijn en zwak siltig zand in de bovengrond tot zeer fijn zand en leem in de ondergrond. Verspreid over de locatie zijn tijdens het uitvoeren van het veldwerk tussen een diepte van circa 0,0 tot 1,0 m-mv sporen kolengruis en baksteen waargenomen. In het veld is vastgesteld dat eenduidig sprake is van baksteen dat niet vermengd is met andersoortig puin waardoor het niet als verdacht wordt beschouwd ten aanzien van asbest. Er zijn geen asbestverdachte (plaat)-materialen aangetroffen in de bodem.

Tijdens het uitvoeren van het veldwerk is een gemiddelde grondwaterstand waargenomen van circa 1,9 m -mv. De grondwaterstand kan afhankelijk van seizoen en positie op de locatie variëren.
