Monumentenhuis  
Brabant

Redengevende omschrijving met waardestelling  
Vleutstraat 6 in Best  
Gemeente Best

## Objectgegevens

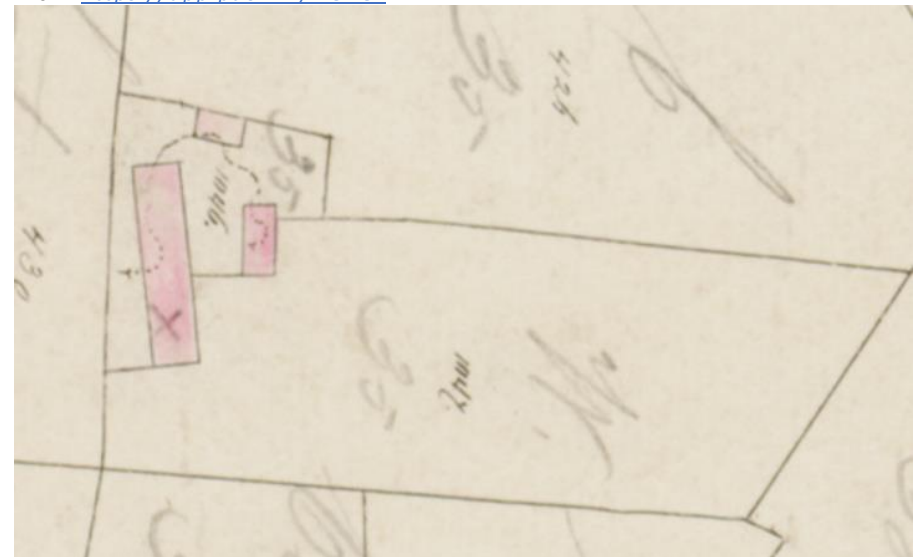
Uitsnede kadastraal minuutplan gemeente Best, sectie A1 , nr. 1046. Bron: [beeldbank.cultureelerfgoed.nl](http://beeldbank.cultureelerfgoed.nl).

In de periode 1811-1832 werd Nederland kadastraal ingemeten. Dit zijn de kadastrale minuutplannen. Op het kadastraal minuutplan van gemeente Best staat op de locatie van de schuur reeds bebouwing ingetekend. De straat heet dan al Vleutstraatje en het gebied staat dan eveneens al bekend als 'De Vleut'. Op het kadastraal minuutplan staat op de locatie van de beschreven boerderij reeds een lange boerderij ingetekend. Het betreft een langwerpige massa, zeer waarschijnlijk een boerderij. De Oorspronkelijke Aanwijzende Tafels van dit perceel zijn niet raadpleegbaar.

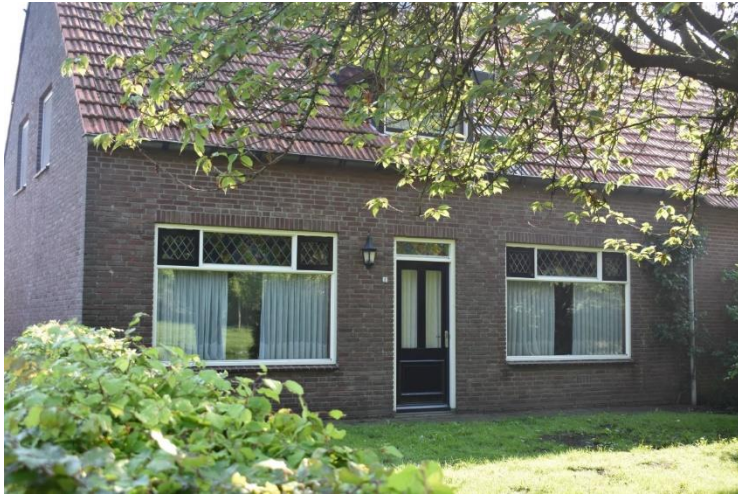
Centraal in de voorgevel van het woondeel is de vernieuwde voordeur in vernieuwd kozijn met bovenlicht voorzien van hergebruikt glas-in-lood gelegen onder een kopsrollaag. Aan beide zijde van de voordeur is een groot venster aanwezig met een drieruits bovenlicht met glas-in-lood. Ook deze vensters zijn gelegen onder een kopsrollaag. De vensters zijn aan de onderzijde afgewerkt met raamdorpelstenen. De vensters zijn zeer waarschijnlijk in 1985 vernieuwd, deels met behoud van de indeling (bovenlichten) en voorzien dubbelglas in de grote raamvlakken.

*Voorgevel woondeel.*

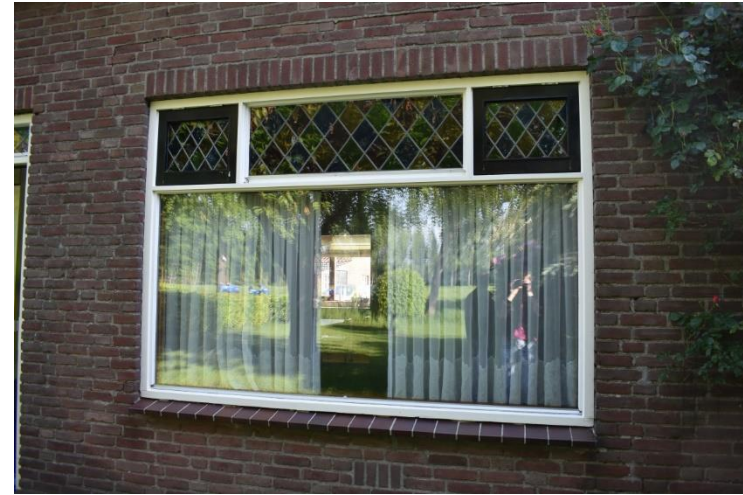
*Vernieuwd venster voorgevel.*

- de oorspronkelijke woonhuisvensters zijn, in bestaande openingen, vernieuwd en voorzien van dubbelglas. Waarbij de indeling deels is gewijzigd, maar wel het glas-inlood is behouden. Bij het vernieuwen van de vensters zou de oorspronkelijke indeling kunnen worden teruggebracht op basis van oude foto's (zeer waarschijnlijk driedeling) waardoor het oorspronkelijke beeld wordt versterkt.

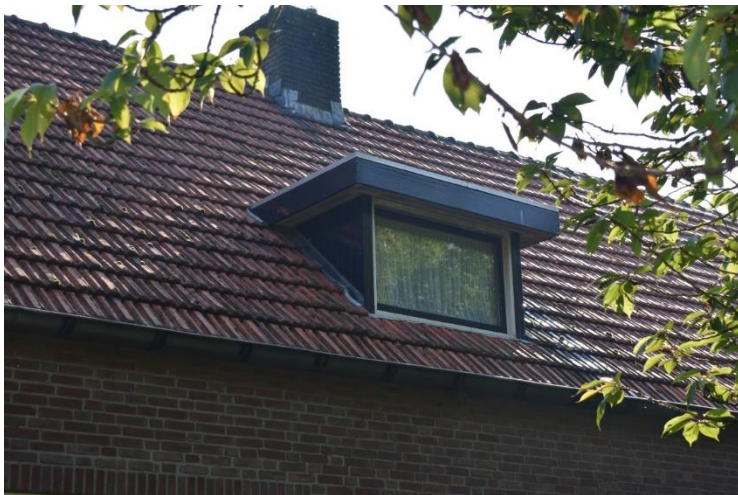
*Dakkapel in het voordakvlak.*

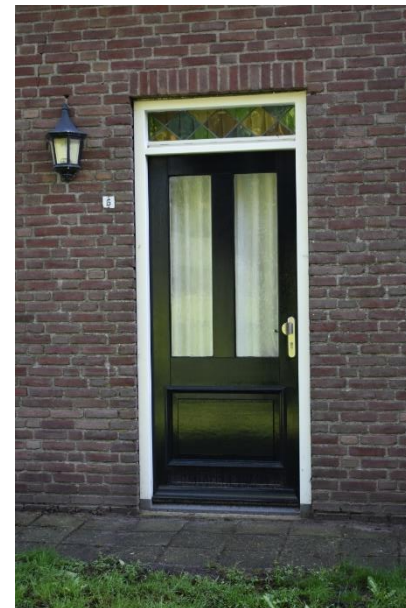
*Vernieuwde voordeur.*

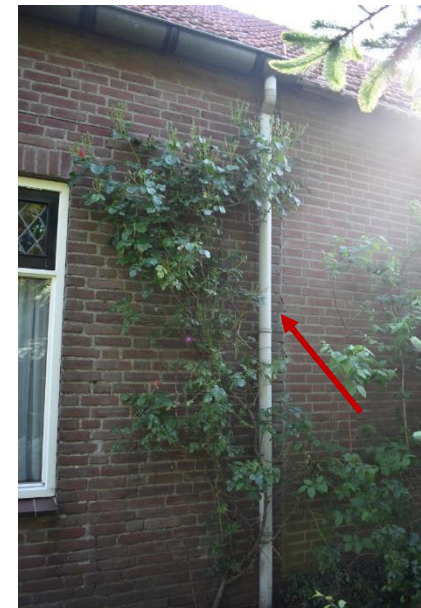
Rechts van het woondeel bevindt zich in het verlengde de voorgevel van het bedrijfsdeel. Op de scheiding van het woon- en bedrijfsdeel is achter/naast de regenpijp aanheling van nieuw metselwerk zichtbaar. De voorgevel van het bedrijfsdeel is in 1985 in hetzelfde metselverband als bestaand opnieuw opgetrokken echter met iets strakkere machinale steen. In de voorgevel van het bedrijfsdeel zijn zeven getoogde zesruits betonvensters aanwezig onder een gemetselde rollaag. Tussen het vierde en vijfde venster is een vlakke houten loopdeur aan gehangen aanwezig. Over de volledige lengte van de voorgevel zijn tussen de vensters en de daklijn in vierlagen metselwerk ventilatiesparingen aangebracht ten behoeve van de stalfunctie die het bedrijfsdeel had. Zeer waarschijnlijk is het bedrijfsdeel in tegenstelling tot wat er op de vergunningstekening uit 1985 staat vermeld in 1985 geheel opnieuw opgetrokken, maar met behoud van de gevelindeling en gebruik makend van de aanwezige betonvensters die dateren in de jaren vijftig van de twintigste eeuw.

*Aanheling nieuw metselwerk bedrijfsdeel.*

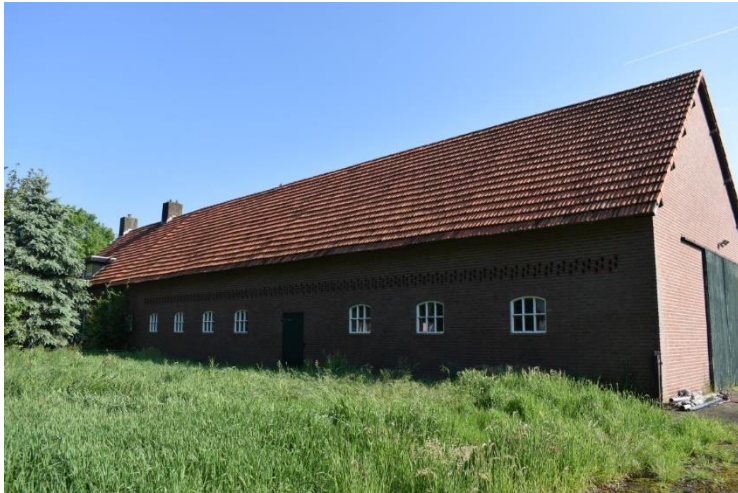
*Vorgevel bedrijfsdeel.*

- bij de verbouw van het bedrijfsdeel is het aan te bevelen om de nog aanwezige gevelindeling (betonvensters, ventilatieopeningen en deuren) het uitgangspunt/de basis te laten zijn bij de planontwikkeling. Dit kan bijvoorbeeld door de deuren open te zetten en aan de binnenzijde achter de muur glas te plaatsen en door de ventilatieopeningen zichtbaar te houden door aan de binnenzijde een voorzetwand te plaatsen;

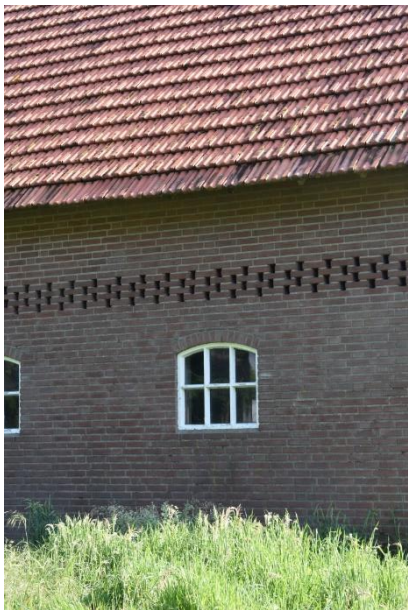
*Betonvenster en ventilatiesparingen.*

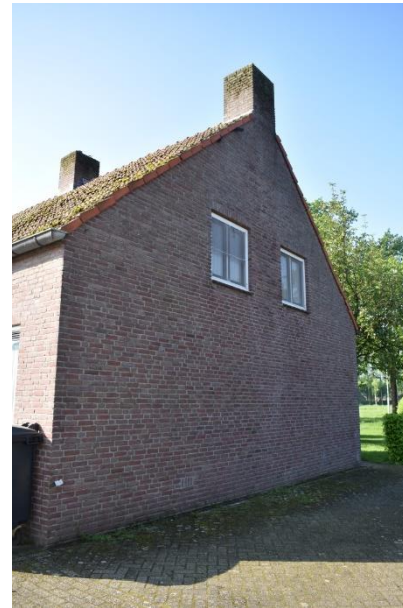
De linker zijgevel betreft de topgevel van het woondeel. De top gaat over in een van de twee schoorstenen die in de nok van het zadeldak staan. De gevel is grotendeels opgebouwd als blinde gevel met ter hoogte van de verdieping twee vensters met openslaande ramen te dateren in de jaren tachtig van de twintigste eeuw. De gevel wordt aan de bovenzijde beëindigd door gevelpannen.

*De linkerzijgevel.*

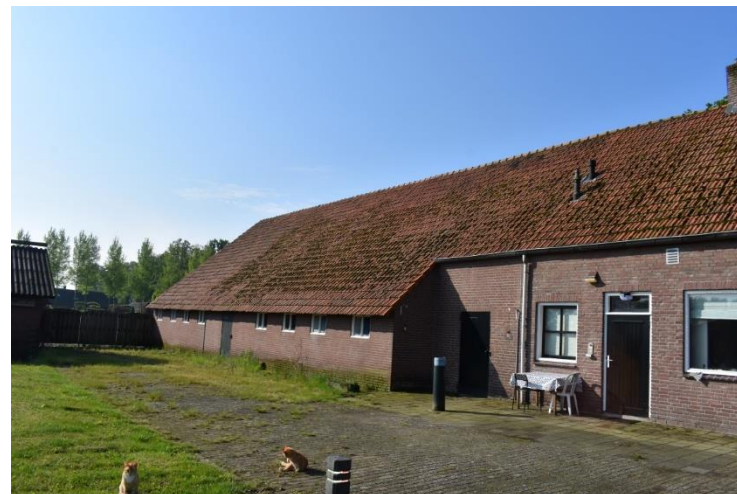
De achtergevel van de boerderij bestaat links uit het uitgebouwde deel van het bedrijfsdeel en terugspringend de deur naar het bedrijfsdeel en rechts het woondeel. Ook hier is in de achtergevel naast de hemelwaterafvoer de aansluiting zichtbaar van het oorspronkelijke metselwerk uit de jaren vijftig met het metselwerk uit 1985.

In de uitgebouwde achtergevel van het bedrijfsdeel zijn acht tweeruits betonvensters aanwezig met in het midden een vlakke houten loopdeur aan gehangen. Rechts van dit gedeelte zorgt een blinde metselwerkgevel voor de aansluiting met de terugliggende gevel. In de terugliggende gevel is rechts onder een rollaag een vlakke houten loopdeur aanwezig die toegang biedt tot een berging die de scheiding vormt tussen het woon- en bedrijfsdeel. Rechts naast deze deur is de aanheling van het oorspronkelijke metselwerk en het nieuwe, latere metselwerk zichtbaar.

*Achtergevel met links het bedrijfsdeel.*

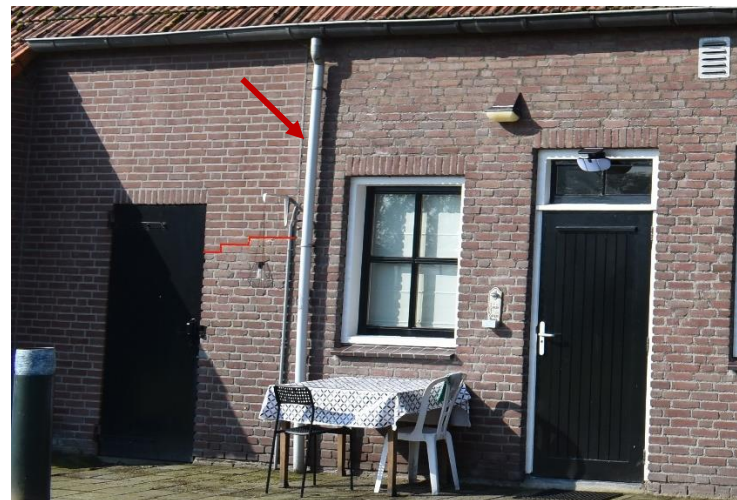
*Aansluiting van het oorspronkelijke metselwerk (rechts) en de aanheling met het nieuwe metselwerk van het bedrijfsdeel (rode lijn) de rode pijl wijst de verticale aansluiting van het metselwerk aan.*

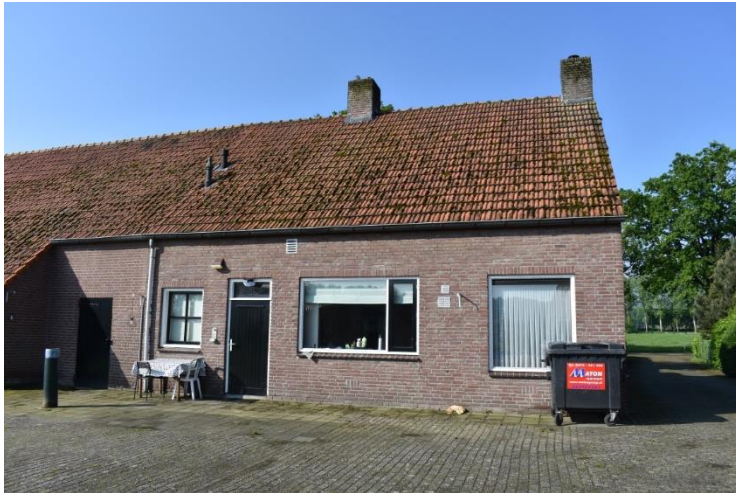
Alle aanwezige vensters en loopdeur met bovenlicht zijn in 1985 vernieuwd binnen de bestaande openingen en voorzien van dubbelglas. Waarschijnlijk is het meest rechtse venster in deze periode naar onderen vergroot. Rechts van de loopdeur bevindt zich in de achtergevel van het woondeel van links naar rechts een venster met vierruits draairaam, een loopdeur onder bovenlicht en twee grote vensters waarvan een met zijlicht. Alle openingen onder kopsrollagen en de vensters met raamdorpelstenen aan de onderzijde.

*Achtergevel woondeel.*

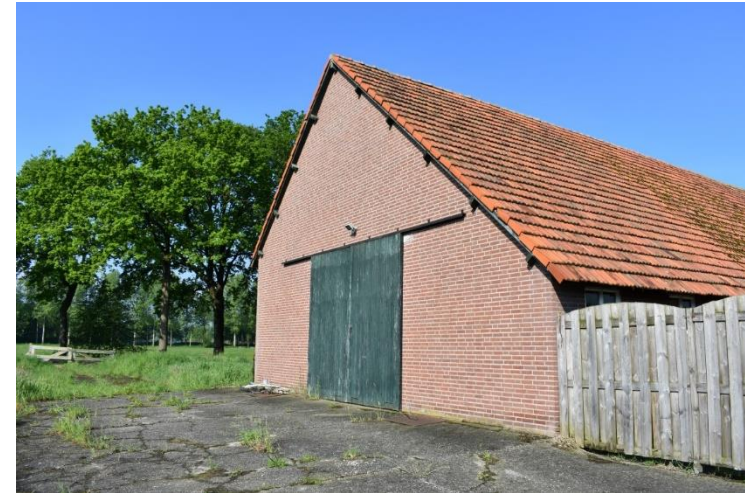
*De kopgevel van het bedrijfsdeel uit 1985.*

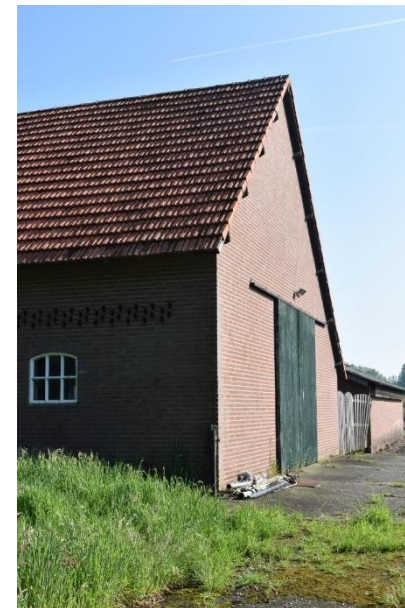
De rechterzijgevel is de kopgevel van het bedrijfsdeel uit 1985. In deze gevel is een grote dubbele houten schuifdeur aan een rails aanwezig. Aan de bovenzijde wordt de topgevel beëindigd door een overstekend dak op gordingen.

*Rechterzijgevel vanaf voorgevel.*

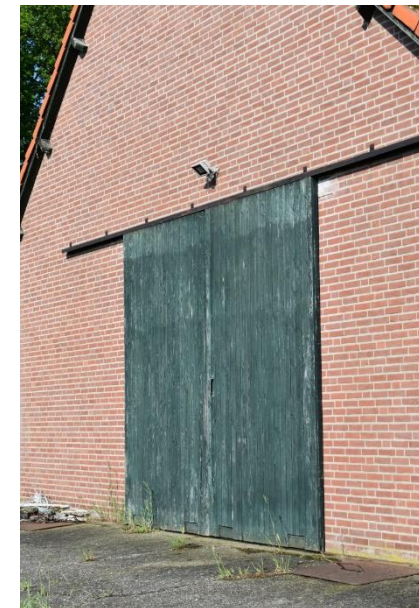
*Dubbele schuifdeur aan rails.*

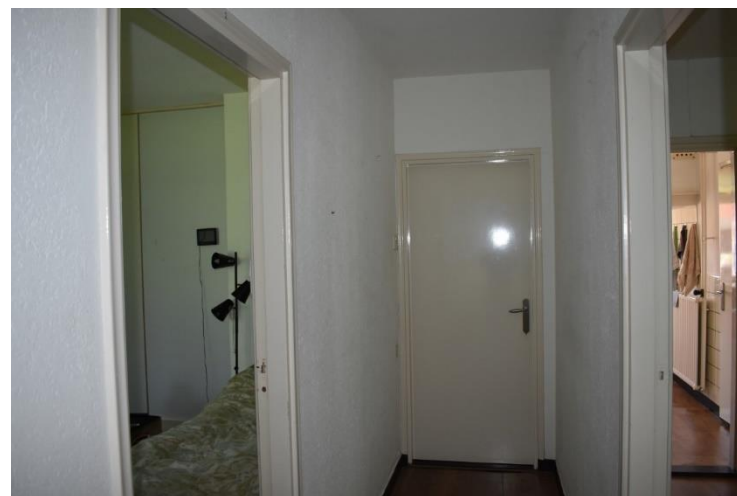
*Gang met oorspronkelijke indeling en deuren.*

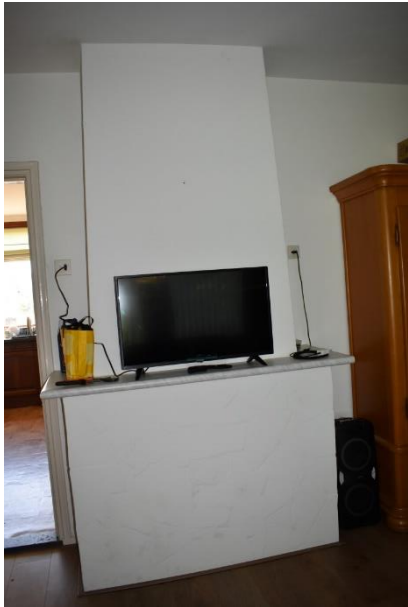
*Omtimmerde schoorsteenmantel.*

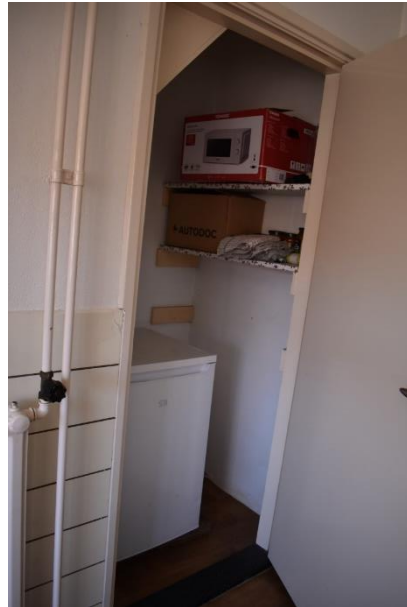
*Trapkast.*

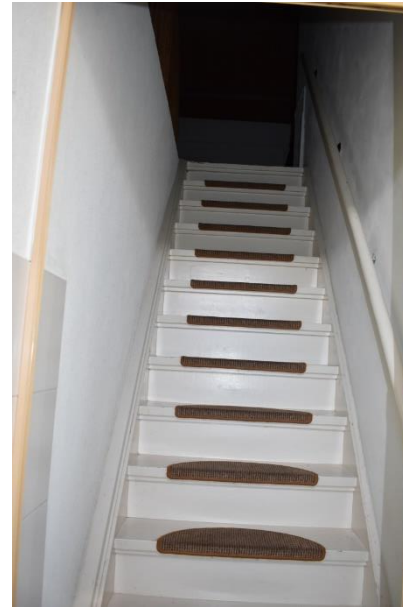
*De trap en slaapkamer met afwerking uit de bouwtijd.*

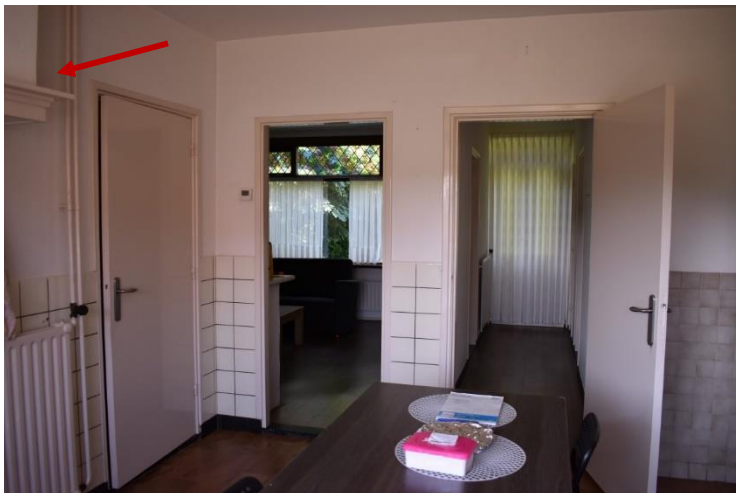
*Keuken richting gang en woonkamer links. Links is de schouw van het kookfornuis uit de bouwtijd nog aanwezig (pijl).*

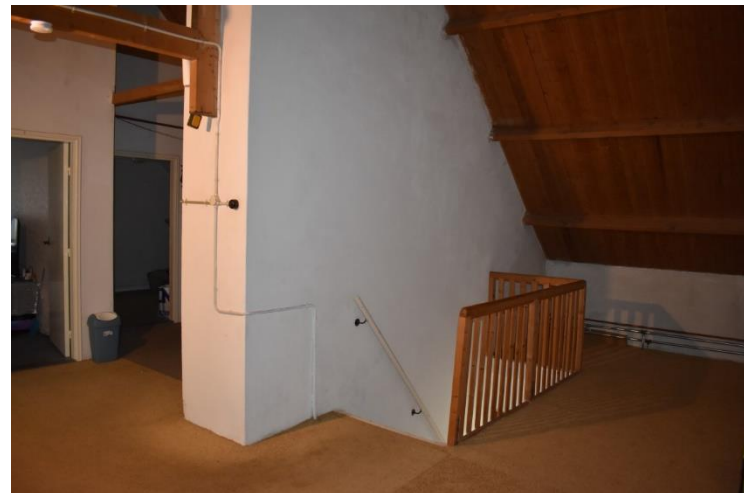
*Open ruimte bovenaan de trap.*

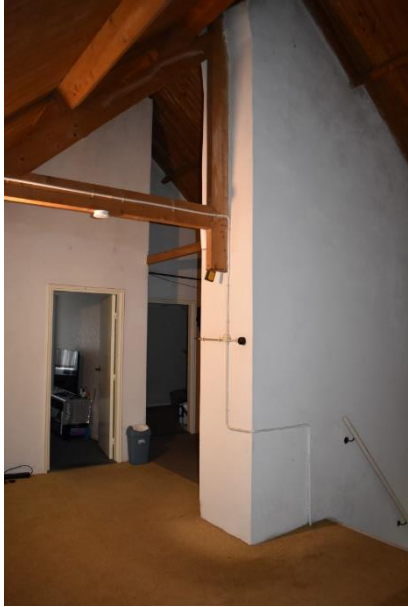
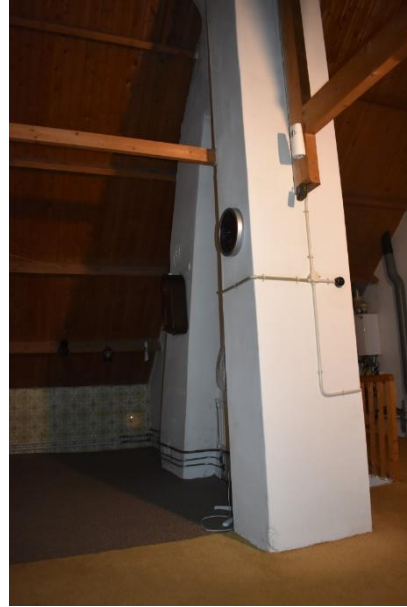
grond zichtbaar en ook de kapconstructie van machinaal gezaagd hout uit de bouwtijd van de boerderij. De kapconstructie bestaat uit gordingen waarop staand dakbeschot is aangebracht. Rondom de dakkapel is een aftimmering van kunststof schrootjes uit de tijd van de dakkapel (eind twintigste eeuw) aanwezig.

*De kapconstructie en schoorsteenkanelen uit de bouwtijd.*

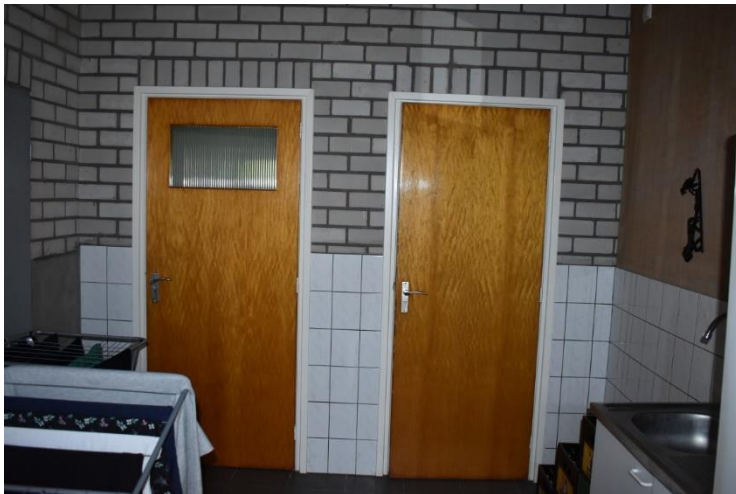
*Verbouwde berging dat de verbinding vormt tussen het woon- en bedrijfsdeel.*

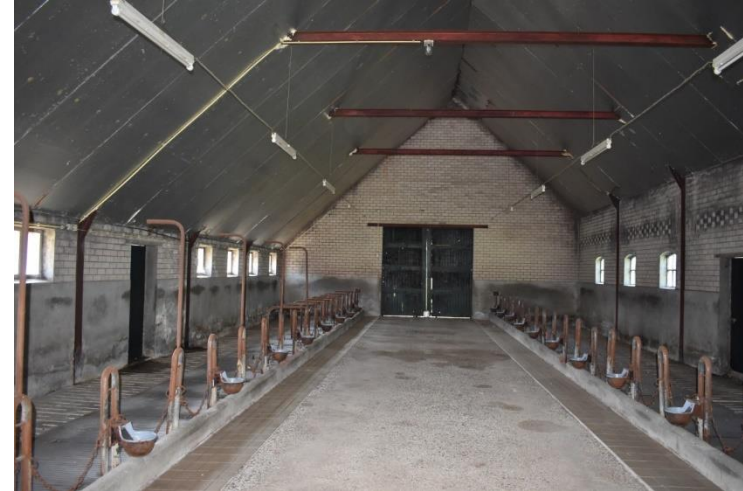
Vanuit de hal aan de achterzijde is het bedrijfsdeel te bereiken. De berging is in 1985 deels verbouwd dit is af te leiden uit de gebruikte kalkzandstenen. De stenen die ook zichtbaar zijn als binnenblad van de buitengevels van het bedrijfsdeel. De constructie van het bedrijfsdeel is opgebouwd uit een staalconstructie met vier stalen spanten en spouwmuren. De stal is een grote open ruimte waarvan het dak aan de binnenzijde is afgewerkt met isolatieplaten en een verlaagd plafond. De constructie is opgebouwd uit vier stalen spanten die afdragen op een staalfundering. De stalinrichting is nog aanwezig.

*De stal richting de rechterzijgevel.*

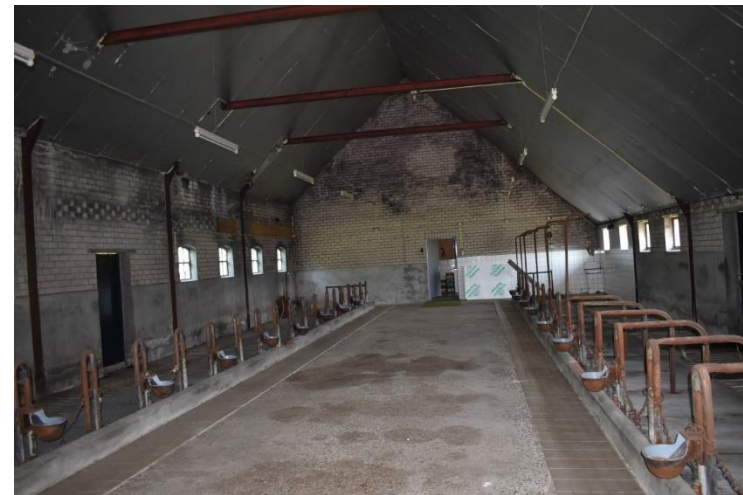
*De stal vanuit de rechterzijgevel richting de toegang tot de berging.*
