Verkennd onderzoek Asbest

Mosselaarweg 7 te Best

**rapport C222705.002.003/PHE**

datum: 14 september 2023

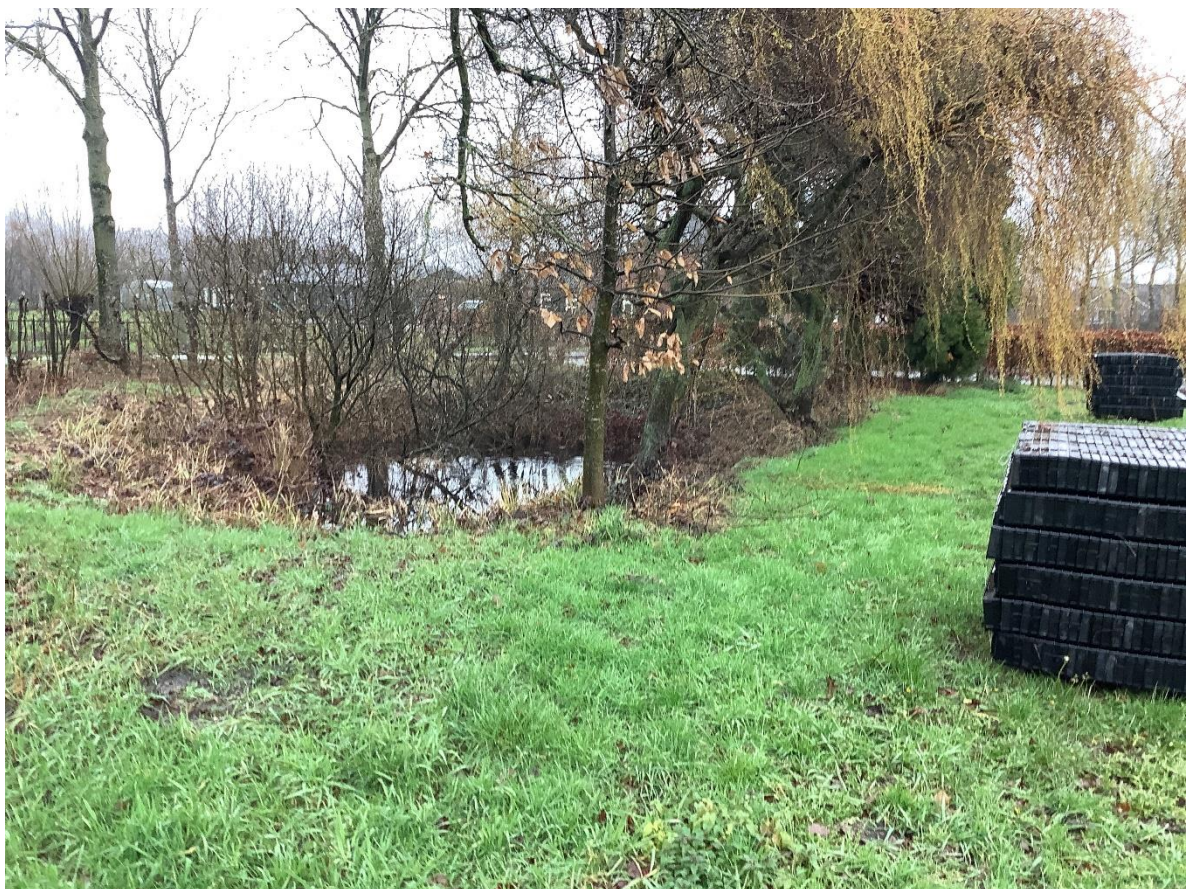
Foto van de onderzoekslocatie nabij boring 217 – d.d. 10 maart 2023 (datum VB0)

Boring 217 wordt herplaatst tot 2,0 m-mv, danwel de zintuiglijk schone bodemlaag. Rondom worden vier boringen geplaatst tot tenminste 1,5 m-mv.
